***Bozóki Lajos***

**Zsámbék, premontrei prépostsági  
templom,  
adalékok a falkutatáshoz**

**2021**

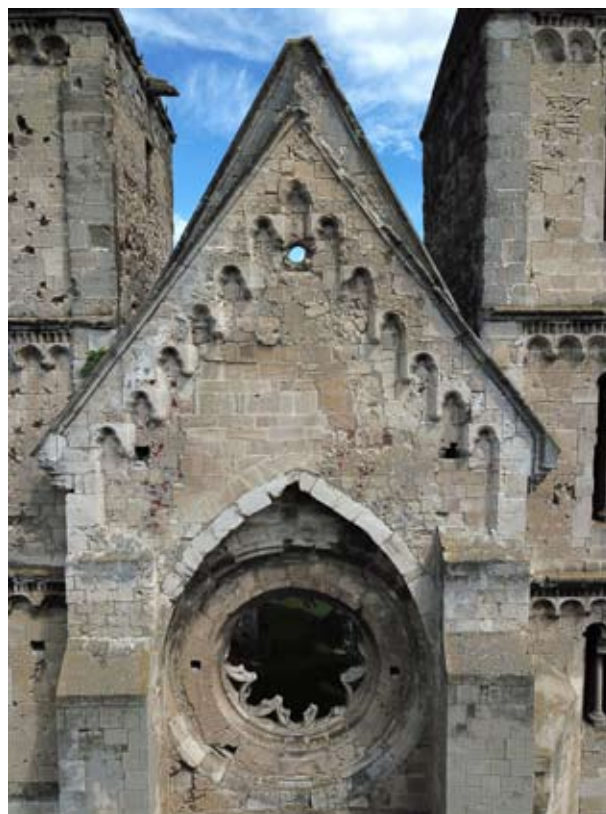
*A nyugati oromfal* (2. kép) első periódusban  
sóskúti típusú puhamész-  
kő kváderekből épült,  
az oromfal háromkaréjos vakárkád sorának  
köelemei viszont keményebb, világos színű,  
talán édesvízi mészkőből. Az orommező déli  
oldalán szintén sóskúti mészkőből falazott ki-  
lenc kváderek Möller István 1895-ös falszövet  
javítása, az oromfal itt átszakadt falszövetét  
pótlendő.<sup>5</sup> A pótolat falazat alsó részén szintén  
kváderekből falazott teherhárító ív ugyaneb-  
ből a periódusból származik. A rekonstruált  
falszakasz mindkét oldalán, nagyrészt tartva a  
kváderek sorokat, mészhabarcba rakott egész, és  
törmelék-tégla-  
ból rakott javítások vannak. Az  
északi oldalon az oromfal magasabb zónájában  
viszont fölülről a harmadik vakárkád alatt, két  
kváderek sor magasságban tört kőből áll a falszö-  
vet. Ezeken a felületeken, ellentétben az orom-  
fal más pontjaival, nem a burkoló kváderek

fagytak kisebb-nagyobb darabokra, hanem ele-  
ve tört követ falaztak a falszövetbe. Falkutatás  
nélkül nem eldönthető, hogy ez a törtköves fa-  
lazás ugyanannak a homlokzatjavító kampány-  
nak köszönhető, mint a téglatörmelékes javítás.  
Mindenesetre a déli oldalon a teherhárító ív  
kváderei hiányoznak. Az oromfal északi olda-  
lán a felülről az ötödik oromzati vakárkád fölött  
másodlagos kőfaragvány van háromágú pálca-  
tagos (?) motívummal, melyről az utólag húzott  
cement takarás már félig levált. Megjegyzendő,  
hogy az oromfal téglával javított részein és a  
kváderek fugáin több ponton látszik egy ce-  
mentes kenés maradványa. (Lux?).

*A rózsablak* fölötti keménymész-  
kő teherhárítóív és a rózsablak közötti három  
kváderek vélhetően Möller István 1885-ös  
helyreállításához köthető. A 13. századi rózs-

2. *A nyugati oromfal*  
(Horogszegi Tamás felvétele)

ablak külső hengertagjának két eleme maradt  
meg teljes épségben a többi köelemről a heng-  
gertag lehasadt. A kváderekkel történő gó-  
tikus beszűkítéskor még egy homorlatokkal ta-  
golt 13. századi béllet néhány lehasadt eleme,  
illetve a gótikus, üvegfalccal ellátott mérművek  
csontjai vannak eredeti helyükön. Megjegy-  
zendő, hogy a rózsablak alsó részénél nagyobb  
felületen megmaradt a beszűkítéskor a felület-  
kiegénylítésnél használt (véltetően gótikus) ha-  
barcs a cementes fugák és javítások mellett.

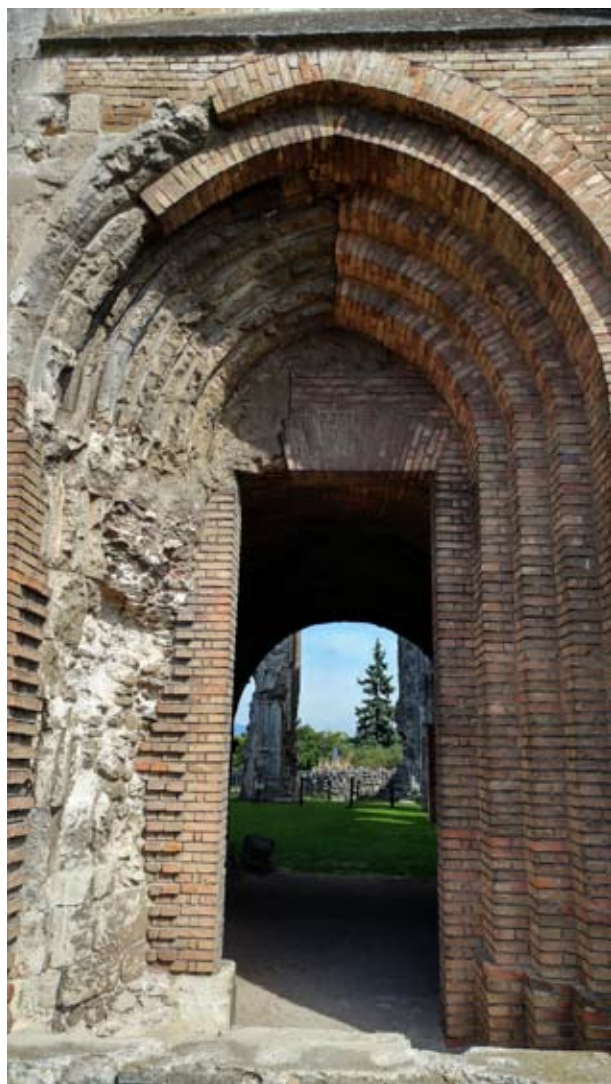
*A nyugati kapunál* (3. kép) a Möller István  
vezette helyreállítás által nem érintett részek-  
en olyan utólagos átalakítás nyomai figyelhetők  
meg, amely a templom leégése után követke-  
zett be; nagyobb felületeken a mészhabarc-  
csal, kisebb tört kövekkel történt kiegészítés a  
leégett, illetve lehasadt béllettagozatokra takar-  
rá. A kapu északi oldalán a lehasadt felületeken  
és a timpanon ívbélletén igen erős égésnyomok  
vannak. A béllet lábazatának két réteggővén ma  
is jól látható a tagozatok széles kőfaragócsá-  
kánnyal történt levésésének nyomai. A kapuzat  
bélletoszlopainak első réteggővét levésték, a

3. *A nyugati kapu*

második réteggövet részben lefaragták, részben pedig lehasadt. A lefaragás a réteggö felső egyharmadát érinti. A második réteggö fölött hiányoznak a tagozatok. A lábazat alatti alapozás a baloldali szárkö alsó, nagy márványtömbjéhez csatlakozik, amelynek külső síkján másodlagos mészhabarc nyomai vannak. Az attikai lába-

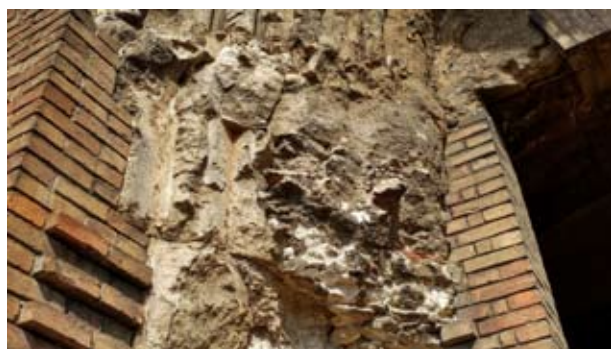
4. *Nyugati kapu, déli fejezetzóna és béllet-maradványok a másodlagos faltömbbel*

zat felső párnatagja és homorlata csak a külső oldalon tanúskodik eredeti formájáról. A kapuzat falmagja és fektető habarcsa a lefaragott tagozatok fölött maradt meg. A további bélletkö réteg helyén a falmagból tört kövek állnak ki, már azt a síkot érintve, ahol a kapu oszlopos béllettagozatinak kellett állnia. (4. kép) A béllet harmadik, negyedik, ötödik és hatodik réteggöve lehasadva megmaradt a baloldalon, a béllet belső oldalán. A béllet hetedik rétegsorának (az oszlopfejezet zóna alatti lehasadt köfelületére) utólagosan egy nagyobb habarcsötmböt falaztak. A fejezetzóna és a fejlemez tagozatai szintén lehasadtak. A fejlemez letört felületén viszont másodlagos mészhabarc nyomai látszanak. Szintén másodlagos habarcsnyomok vannak a béllet átboltozásának indításánál. Az átboltozás záradékkövének fugáján vörös festés látható. A vakívsoros timpanont és a béllet fugáján vörös festett csík maradt meg és a timpanonbéllet több pontján részint a fugák habarcsán, részint tagozatot kísérv hasonló festés nyomok vannak. (5. kép) A timpanon bal vállánál a festés ráfut egy vastagabb mészhabarcra, ugyanez a jelenség van az alsó béllettagozat fugáiban is. Mindehhez restaurátori kutatás lenne szükséges, miként annak megállapításához is, hogy a kapu ép tagozatain a fehér meszelés fölötti vastagon felhordott okker festés időben hogyan viszonyul a vörös színnel húzott kváderfestéshez.

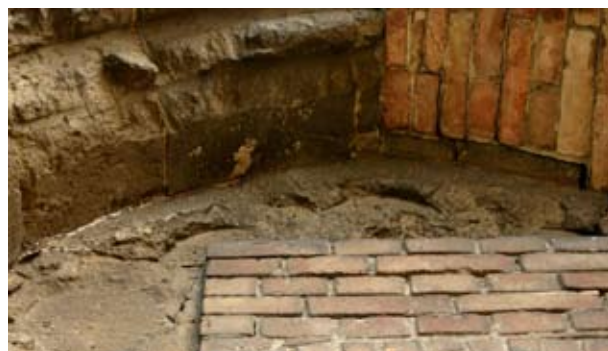
5. *Vörös fugafestés maradványai az ívmező felső részén és a bélleten*

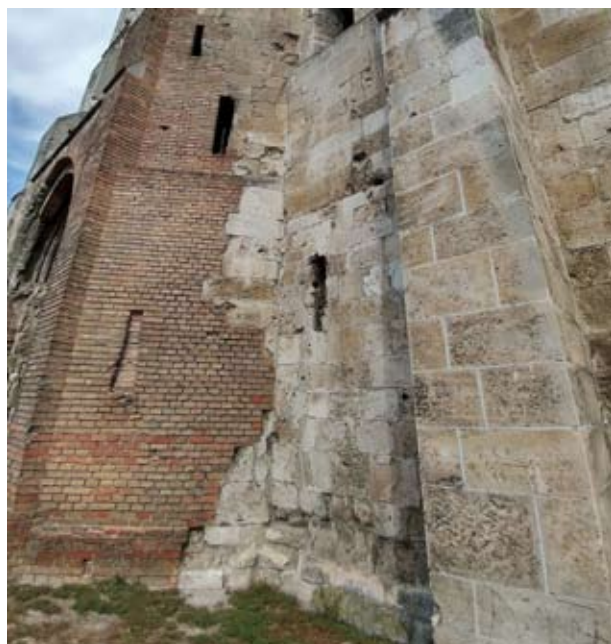
A délnyugati támpillérhez épült *nyugati csigalépcső* (6. kép) esetében a falszövet, illetve a kvádersorok váltása némi váltást is jelezhet az építésmenetben. Az alsó három köréteg a nyugati fallal van kötésben, viszont a lábazati párkány profilja eltérő: a nyugati homlokzat

lépcsős lábazati párkánya erősebb kiülésű, mint a csigalépcsőtorony lábazati párkánya. A csigalépcsőtorony külső hengerpalástjának kősorai az alsó három kősor fölött nincsenek kötésben a nyugati fallal, másrészt a kőkiosztás is eltérő. Ez a helyzet ott, ahol a lépcső hengere síkba vált át ez megváltozik: a kősorok megegyeznek és a kövek is kötésben vannak a nyugati fallal.

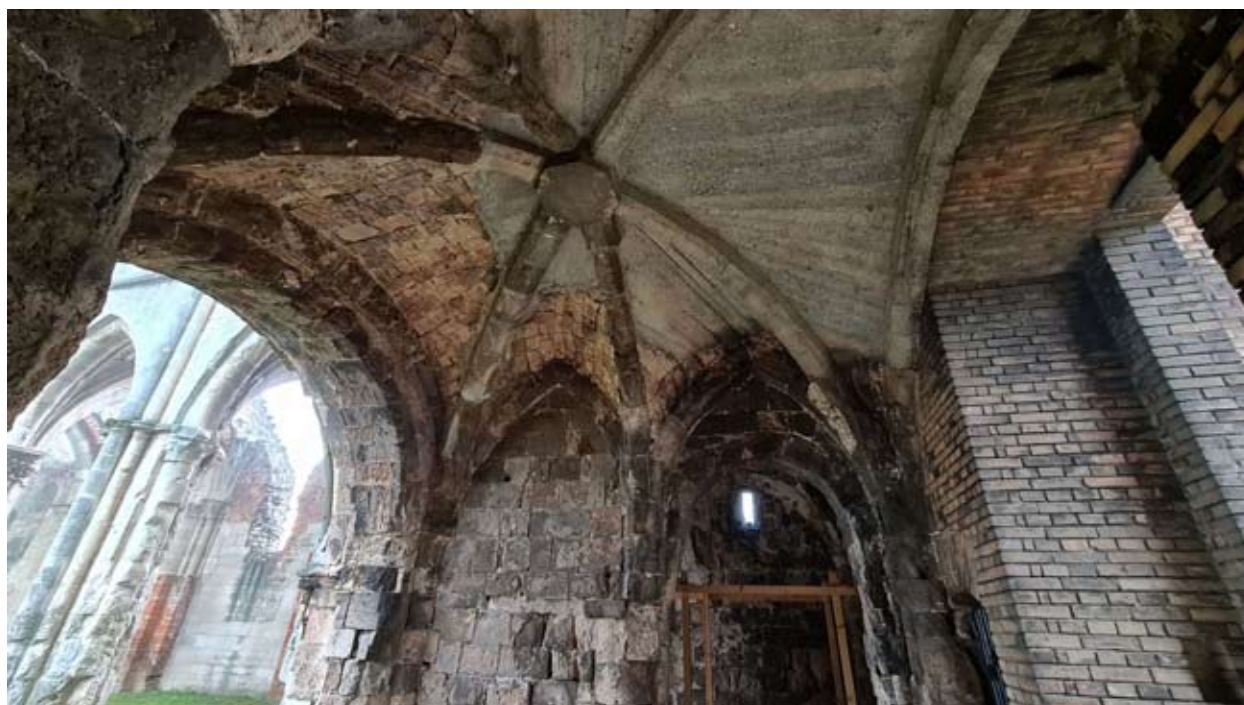
A templom karzat alatti tere (7. kép) hatsüveges, bordás boltozattal fedett. A beszakadt karzatot, illetve az alatta lévő boltozatot, több helyreállítási periódusban, Möller és Lux idejében, majd az 1960-as években javították, illetve kiegészítették. A részben kőből, részben betonból rekonstruált élszedett szalagbordák nyolcszögű, lapos, betonból öntött zárókőbe futnak. A hatsüveges boltozat déli és nyugati homlokívén a leégett tagozatokat simított vakolat takarja, némi téglakiegészítéssel. A boltozati bordák orrtagját mindenütt durván levésték, a karzatalj bordaprofilja így rekonstruálhatatlan. A Lux Kálmán-féle rekonstrukció feltehetően a korábbi, mészhabarcos javítás során megfáragott bordákat használta fel mintaként az eredetitől eltérő profilformával, tehát ekkor már élszedett bordát rekonstruáltak, az eredeti orrtagos bordaprofilok helyett. Az orrtagok levésése tehát minden valószínűség szerint összefüggésben áll a leégett tagozatok simított vakolattal történő pótlásával, ami vélhetően a templom leégése utáni helyreállításához kapcsolódott. Miként a tornyok emeleti tereinek esetében itt is, az oldalfalak mindenütt elválnak a pillérektől és a homlokívektől, amiből az következik, hogy először a vázszerkezetet falazták fel, majd azután az oldalfalakat. A bordák a karzataljban, a lehasadt kváderek méreteiből következő-

en, fejezet nélkül futnak le a lábazatig. A lefutó bordákat a falpilléreken (?), a nyugati toronypilléreken és a hajóba nyíló keleti árkádnylásánál szakította meg egykor beforduló vállpárkány, a párkány rézsűbe metszett homorlattel és hengertaggal tagolt profilja kisebb szakaszon csak az északnyugati falpilléernél maradt meg. Lábazat a karzataljban a jelenlegi feltöltés miatt nem látszik.

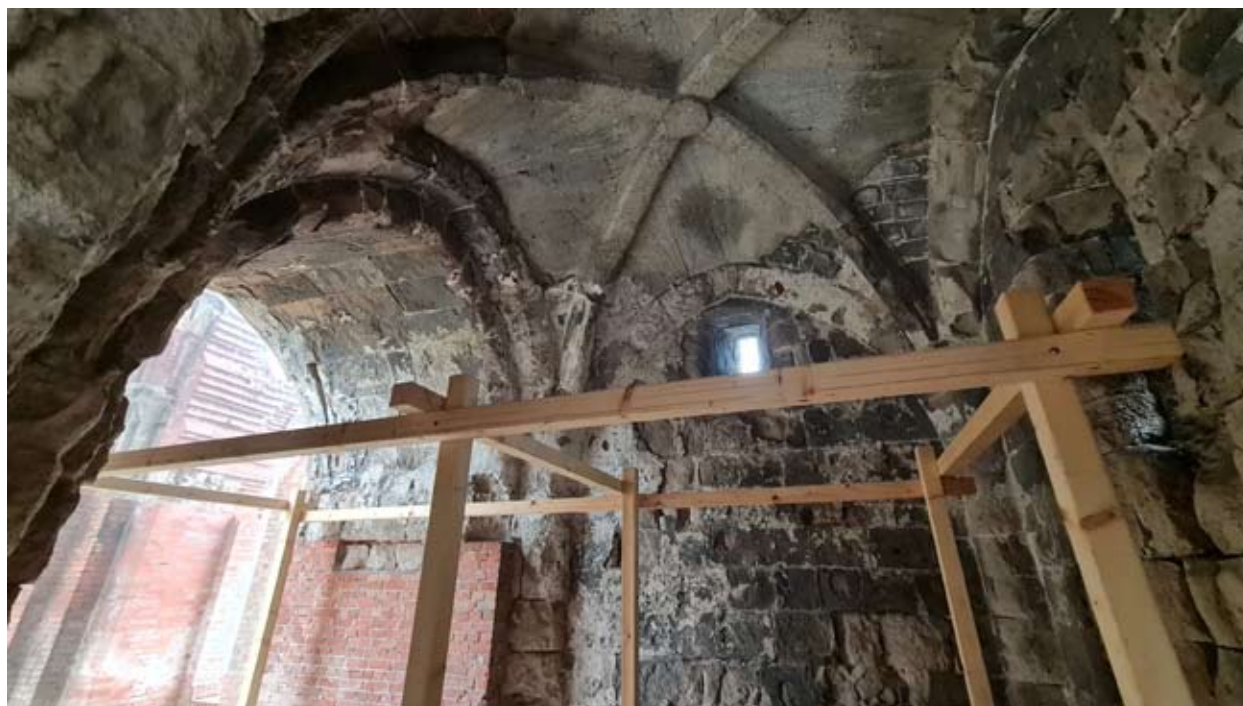
A déli toronyaljban, (8. kép) főként déli falon maradt meg a falmezőt és a tagozatokat szinte hófúvásszerűen borító vastag mészhabarc réteg, a csúcsíves árkádok csorbulásait a habarcgba ágyazott téglatormelékekkel pótolták. A nyomokból úgy tűnik, hogy a mészvakolatot egyszer megújították. Festést, vagy kváderfestést hordozó meszelésréteg sehol sem látszik, esetleges maradványait csak egy módszeres falkutatás tudná feltárni. A boltozat itt bordás keresztboltozat, a tűzben lehasadt bordaorrok csonkjait azonban nem vették le. A boltozat beszakadt, pótlása, miként a karzatalj esetében zsaluzott beton, hasonló zárókövel. A lefelé futó boltozati bordákat itt is, mint a karzatalj, és az északi toronyalj esetében csak vállpárkányok tagolják, melyeknek a toronyaljban

már csak a tagozatoktól megfosztott réteggövei olvashatók a falszövetben.

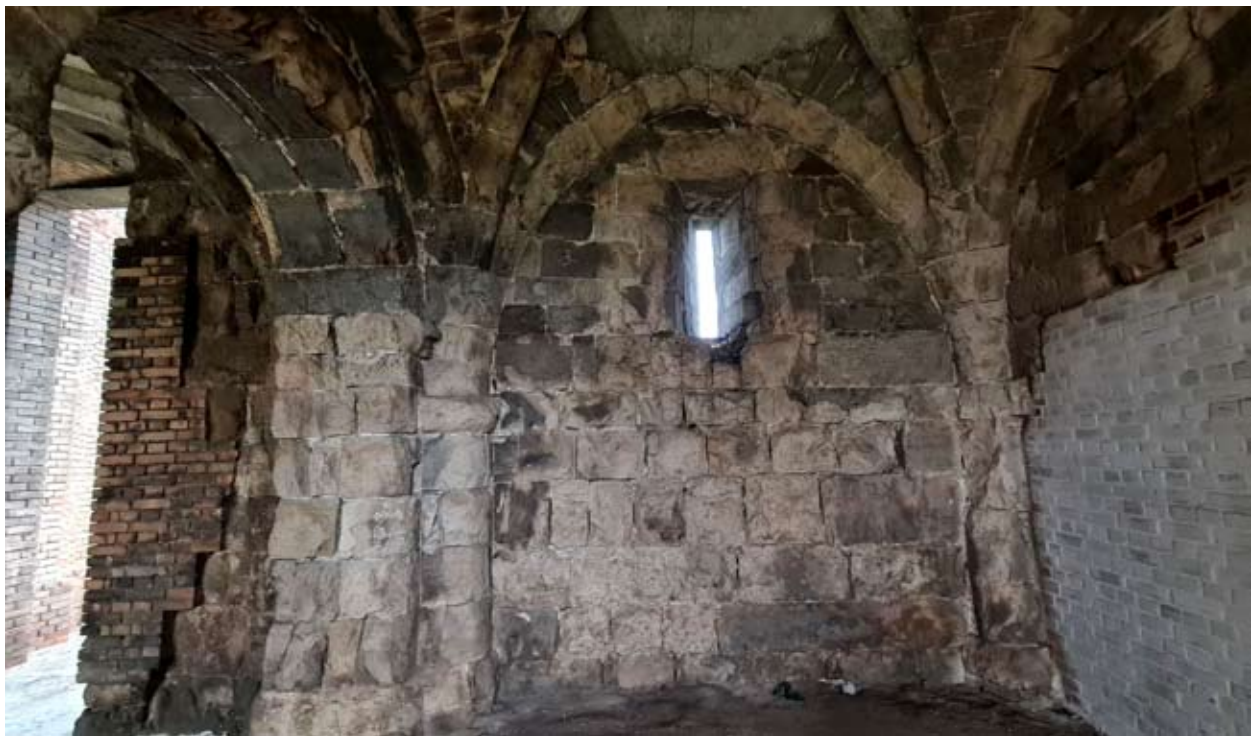
Az északi toronyaljnál (9. kép) mind a boltozat szerkezete, állapota mind a tagozatok lepusztultsága tekintetében ugyanaz a helyzet, mint a déli toronyalj esetében, annyi jelentős különbséggel, hogy a hevedert támasztó délnyugati falpilléernél a falsarokban megmaradt a fejezetszél párkány rézsűvel, homorlattel és pálcával tagolt profilja. A falpillérhez csatlakozó a homlokívket és átlósbordát hordó sarokpillér egykori fejezetszél párkánya egy köréteggel lejjebb volt, mára már csak a csonkja maradt. A profil megegyezik a templom terébe nyíló csúcsíves dongaszakasszal fedett tér vállpárkányának profiljával. Itt, ha csorbultan is, de megmaradt a lábazat, profilja megegyezik a nyugati részeken (karzat és karzatkápolnák) használatos egyszerű, csak párnatagból és tagolatlan plintoszból álló profillal. A nyugati résablak kávájának kváderköveit Möller a helyreállításakor cserélte. Talán jelezhet némi váltást az építésmenetben, hogy a hatsüveges boltozatú előcsarnokba nyíló félköríves záradékú nyílás és a toronyalj boltozat homlokívének csúcsíves záradéka eltér egymástól.

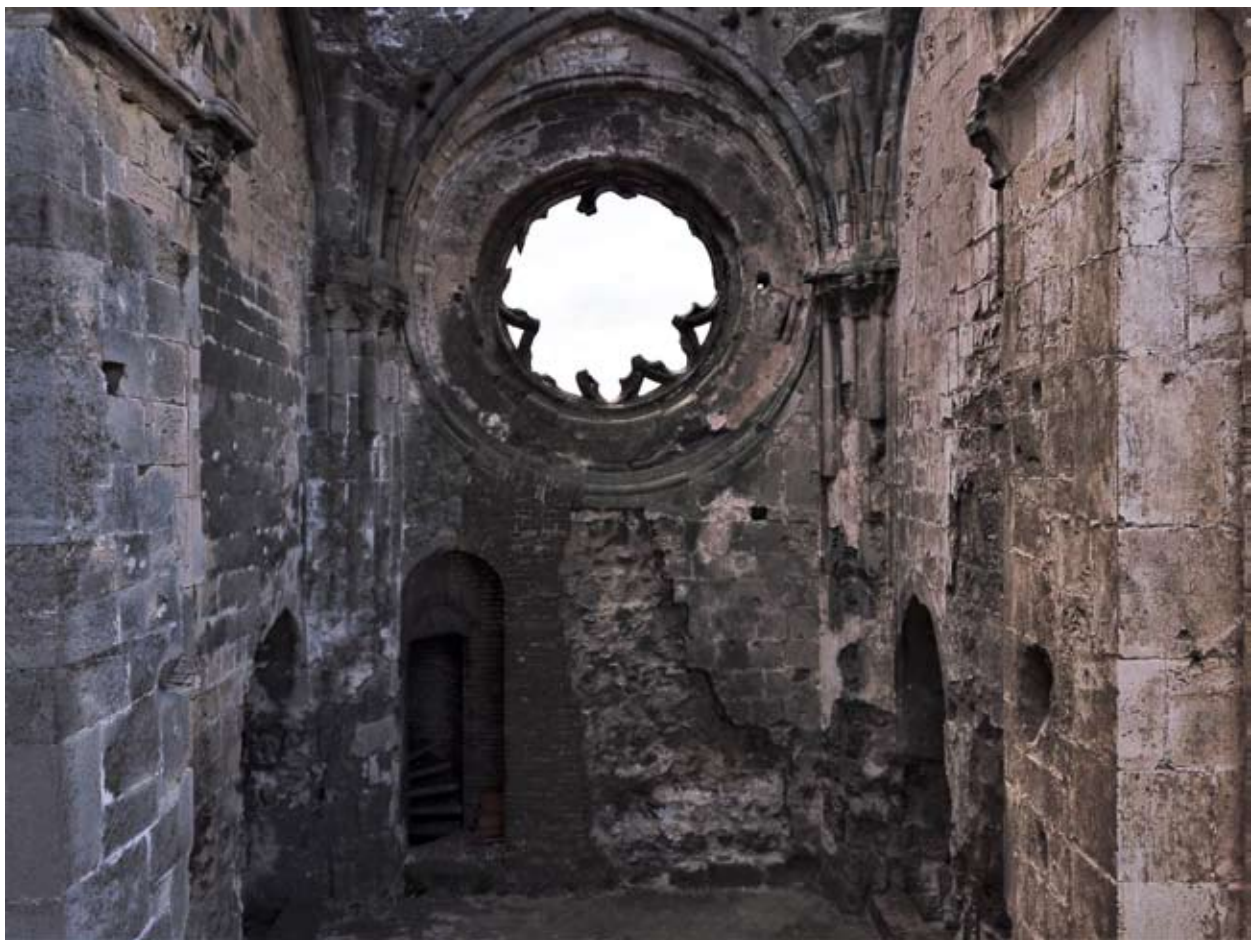
Úgy tűnik a nyugati karzat (10. kép) is jelentős károkat szenvedett a tűzben: lehasadt az átégett a falszövet, főleg a déli és nyugati fal kváderburkolata sérült, a nyolcszög három oldalából képzett sarokpillérek hármass, csúcsívtagos oszlopkötegei valószínűleg a karzatra zuhant födémgerendák izzó hője miatt, nagyrészt letörték, a fejezetek alatti két-három réteggő kivételével. A tűz utáni helyreállításkor a hiányzó tagozatokat nem pótolták, hanem mészvakolattal síkra vakolták, (19. kép) a felül megmaradt oszloptörzseket pedig, nem úgy, mint a nyugati kapubéllet javítása esetében, meghagyták. A fejezetekről induló csúcsívtagos homlokívek épek, miként a szintén csúcsívtagos bordaindítások néhány réteggőve is. A déli falon több ponton megmaradt a fugákat követő, fehér mészglettre húzott vörös kváderfestés. Legmarkánsabban a délnyugati falpillér mellett, úgy tűnik ugyanazon a rétegen, amely a falpillér lehasadt tagozatait takaró vakolatot fedi. Mindezt

restaurátori kutatás tudná igazolni, vagy cáfolni.

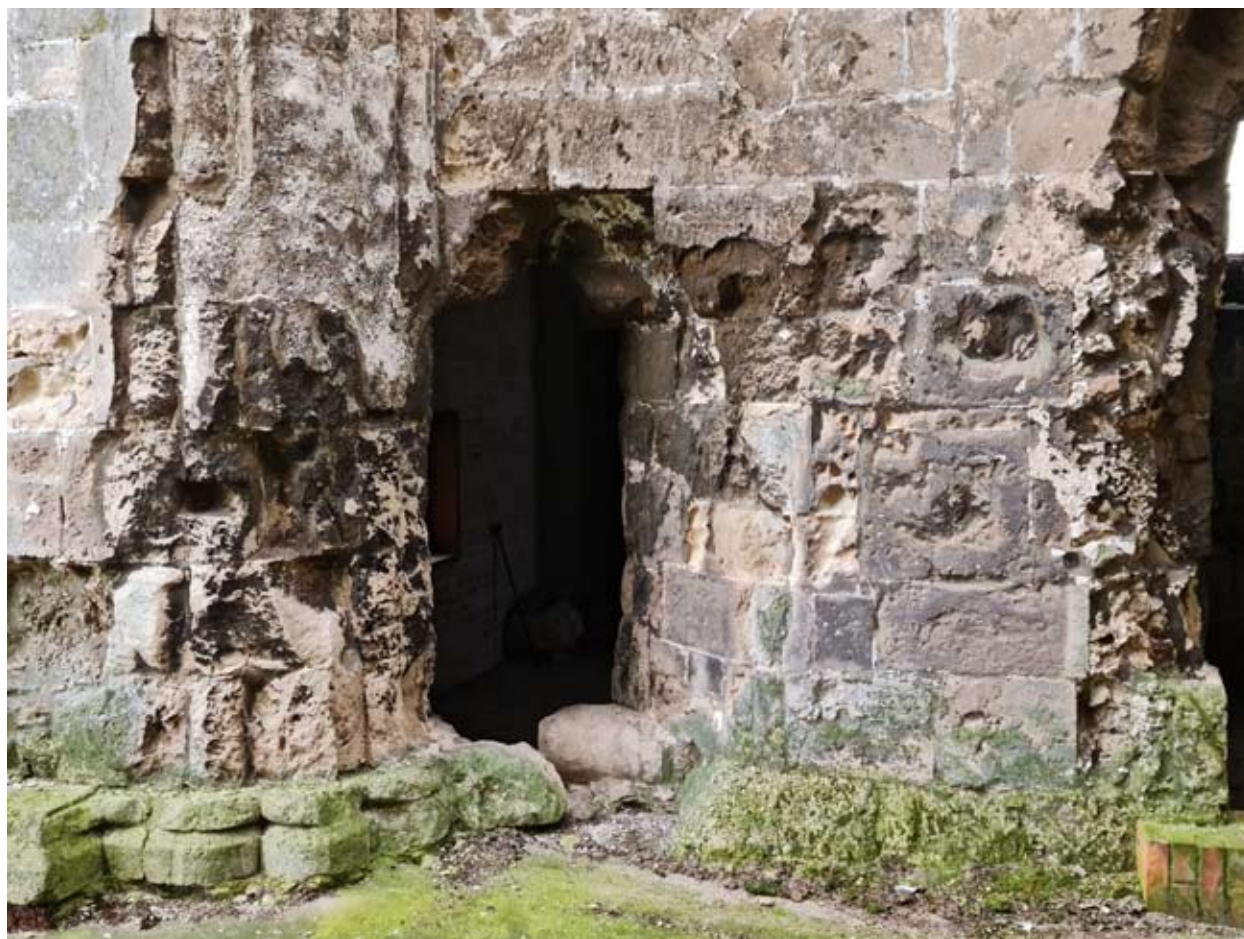
11. Betekintő ablak a karzat déli falában

A karzat déli falát két nyílás töri át. Közvetlenül az délkeleti falpillér mellett az egykori déli toronybelső keleti középtengelyére néző, keretelés nélküli nyílás áthidaló köve erősen csorbult, nyugati kávája rézsűsen kialakított. Csúcsíves teherhárító íve a falpillértől a rézsű indításáig tart. Küszöbkövéét részben egy másodlagosan elhelyezett féloszlop alkotja, íves felével lefelé fordítva, a küszöbkő többi része csorbult, illetve hiányzik. Tekintettel arra, hogy a küszöbkő szintje a falpillér lábazatáig tart, és ez körülbelül 30-40 centiméterrel magasabb, mint a karzat járószintje, a nyílás vélhetően, amennyiben elfogadjuk, hogy a toronybelső kétszakaszos belső tere kápolna volt,<sup>6</sup> oratóriumablakként funkcionált (11. kép) a karzat felől, betekintést biztosítva a kápolna oltárára. A kápolnába vezető csúcsíves nyílást szintén

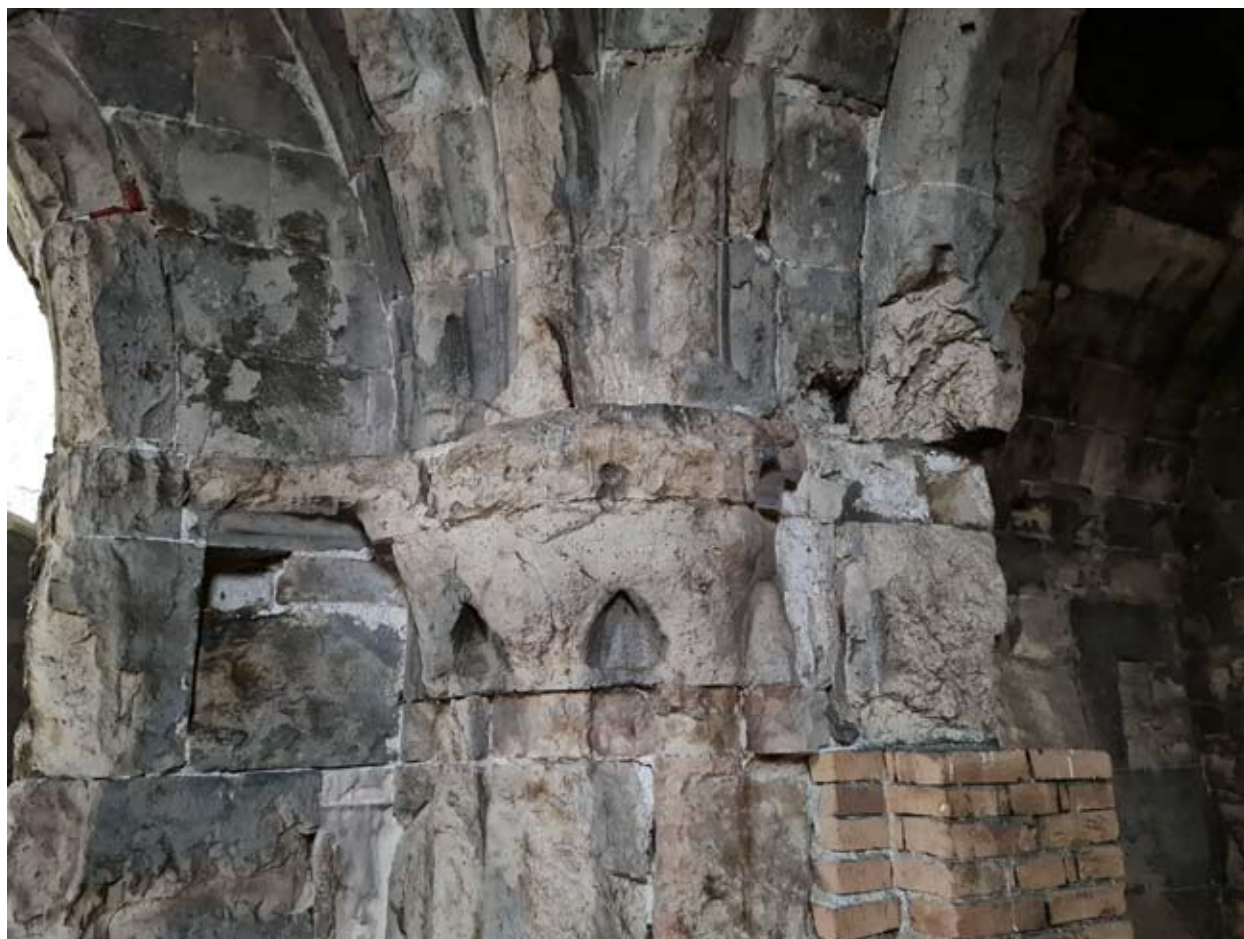
12. Déli toronyemelet, falpillér köteg

oratóriumablak, rálátással a kápolnaoltárra. Az északi oldalon semmi ilyesmi nincs. Az alaprajzi elrendezésből adódóan a földszinti térrel megegyezően a toronyfalban kialakított csúcsíves dongával fedett tér volna a kápolna szentélye, mely vélhetően (és a Feszli-litográfia<sup>7</sup> tanúsága szerint) úgy tűnik kelet fele két ablakkal volt áttörve. A hajó boltozati bordáinak lehasadt tagozatain egykor másodlagos habarcsnyomok illetve a homorlatos tagozatokban felületki-egyenlítő, mészkőhabarcsba ágyazott téglatöredékek voltak. Ezek azóta egy restaurátori felületkezelés során, falkutatás nélkül eltűntek. A diadalív belső síkján ugyanígy, töredékesen a külső simított vakolatréteg is megvolt. Mindkét toronyemeleti térben a keresztboltozatok és a homlokívek a nyolcszög negyedéből képzett kötegelt falpillérekre támaszkodnak, (12. kép) mint a karzatnál, itt is csúcsíves keresztmetszű a három féloszlop törzs. A fejezetek karcsú

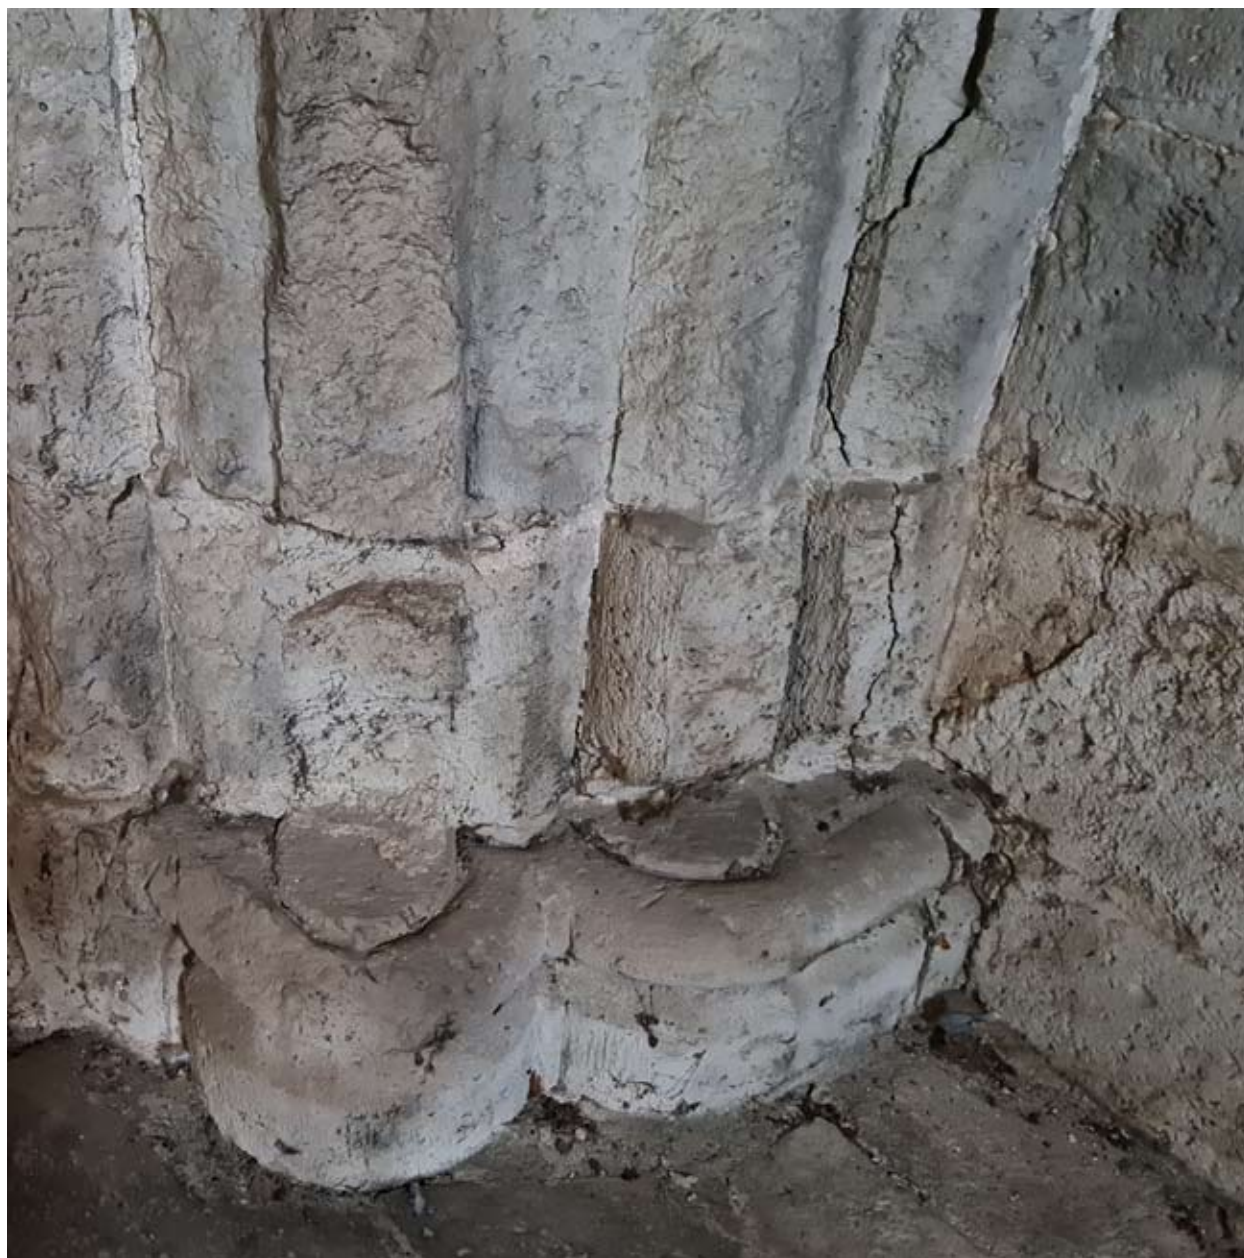
13. Déli toronyemelet falpillér lábázat

kehelyfejezetek, ezeknek már csak a befoglaló formái látszanak, a faragott felületek a tűz és a hő hatására már eltűntek, fejlemezüknek is csak a réteggöve maradt meg. Mindenütt erős égésről tanúskodnak a felületek. A lábazatok egyszerű, kéttagozatos profilja (13. kép) megegyezik a karzaton megjelenő lábazatok profiljával (14. kép). A kápolna hajójának oldalfalai, miként az északi kápolnában, nincsenek kötésben a pillérkötegekkel, a kősorok sem felelnek meg egymásnak. A körablak magasságában a déli falon és a nyugati falon, nagyobb felületen fehér alapon vörös fugafestés nyomai vannak. (15. kép) A nyugati falpillér fejlemezét másodlagosan

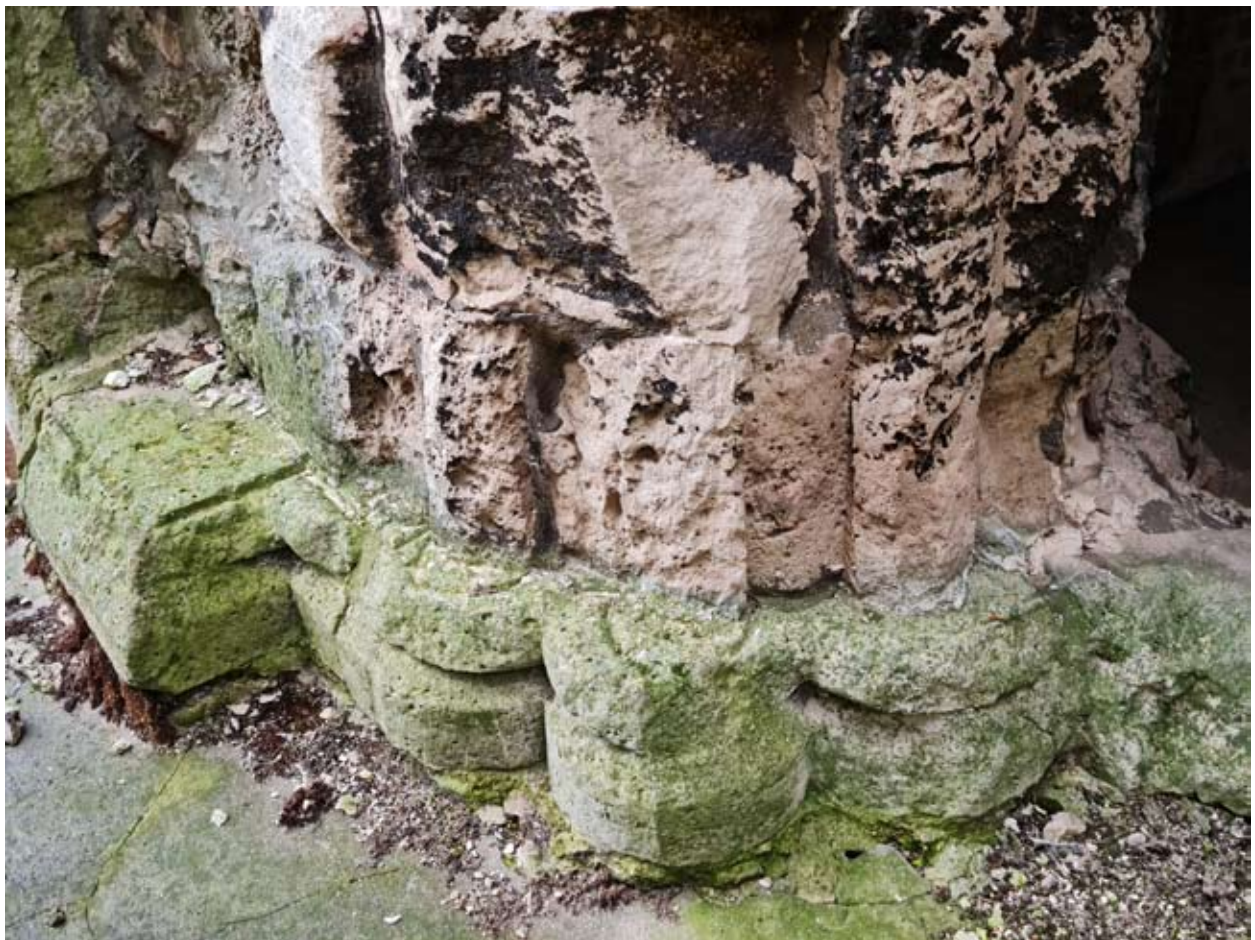
14. A karzat déli falpillér lábazata

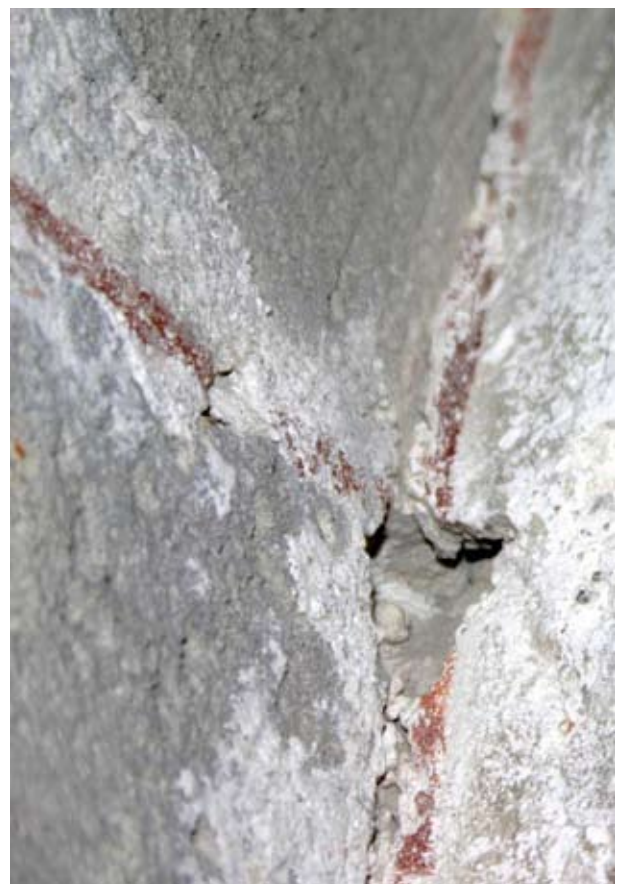
15. Kváderfestés maradványai a déli toronyemelet nyugati falán

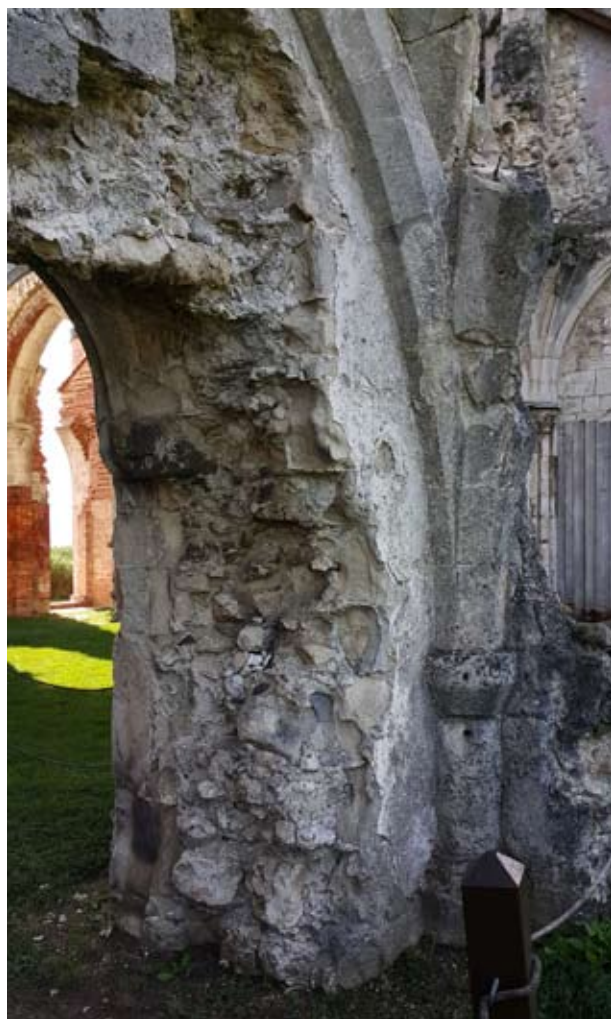
A templomhoz a déli oldalon csatlakozó *sekrestye* (16. kép) egyetlen, viszonylag épségben megmaradt fala egyben az északi mellékhajófal, melyet a sekrestye félköríves záradékú ajtaja tör át. A sekrestye kelet felé egykor apszissal zárult, ebből mára már csak az apszis csorbázata,

16. Sekrestye, délnyugati falsarok

és a tető 45 fokos lenyomata maradt meg. A mellékhajóból nyíló bejáratot utólag szintén átalakították. Az egykori kőtimpanon helyét fallal töltötték ki és egy kiszedett gerendahely tanúsága szerint a szemöldököt sem állították vissza. Az egykori timpanon kölemezésének határát az íves szemöldök belső síkján a megmaradt vörös festés jelzi. Itt a falon nem látszik égésnyom, tehát nem lehet kizárni, hogy a nyílás átalakítása nem kapcsolódik a templom leégéséhez. A sekrestyeajtó profilja megegyezik a toronyalj vállpárkányának profiljával: rézsűbe metszett homorlat, hengertag és alsó része ívben a falra metsződve konzolként funkcionál. Félköríves szemöldökének záradéka alatt a belső síkon a felületre rávakolt falmag látszik, tört kövekből mészhabarcsba ágyazva. A sekrestye boltozatán bordát és a homlokívet a fehér meszelésen vörös kváderfestés díszítette, ennek mára már csak nyomai maradtak, és hasonló vörös csík

kontúrozta az íves tagozatokat. A homlokíven a vörös kváderosztás kissé szokatlan módon nem sugárirányú. Szintén vörös kváderfestés nyomai látszanak a sekrestyével közös északi mellékhajófal diadalív melletti szakaszán, simított mészglett felületen, melyet többször megújítottak, úgy tűnik a kváderfestéssel együtt. Keleti falon a szalagbordából képzett homlokív alatt még eredeti helyén van a diadalív ívindító köve és szintén megmaradt az apszishoz kapcsolódó keleti külső falazat sarkán a díszítő hengertagzat töredéke is. Itt a falcsorbázat, illetve az ezt vízszintesen lezáró rézsűs kő arra enged következtetni, hogy a csorbázat egy oldalirányú támpillér maradványa.

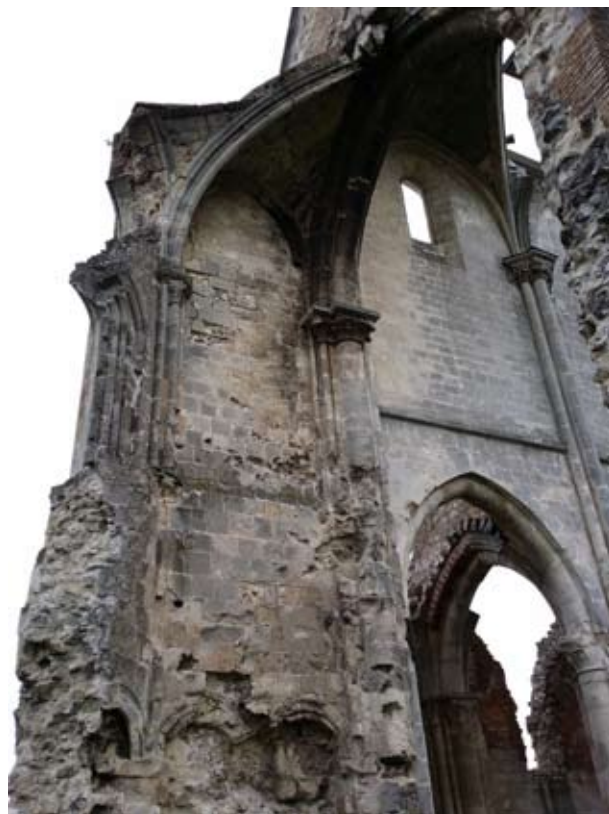
17. A szentély déli fala

A főszentélyen (17. kép) is ugyanaz az átalakítás figyelhető meg, mint a templom többi részén: a lepusztult felületet nem faragott kővel, hanem törtköves mészhabarccsal javították. Így a déli ülőfülkék hátfalát utólagosan öntött fallal egyenlítették ki. Az öntött fal külső síkja megfelel a nyugati ülőfülke *in situ* kváderei külső síkjának, tehát ez nem a fal magja, amelyről lepusztult a kváderborítás. Az északi oldalon lévő

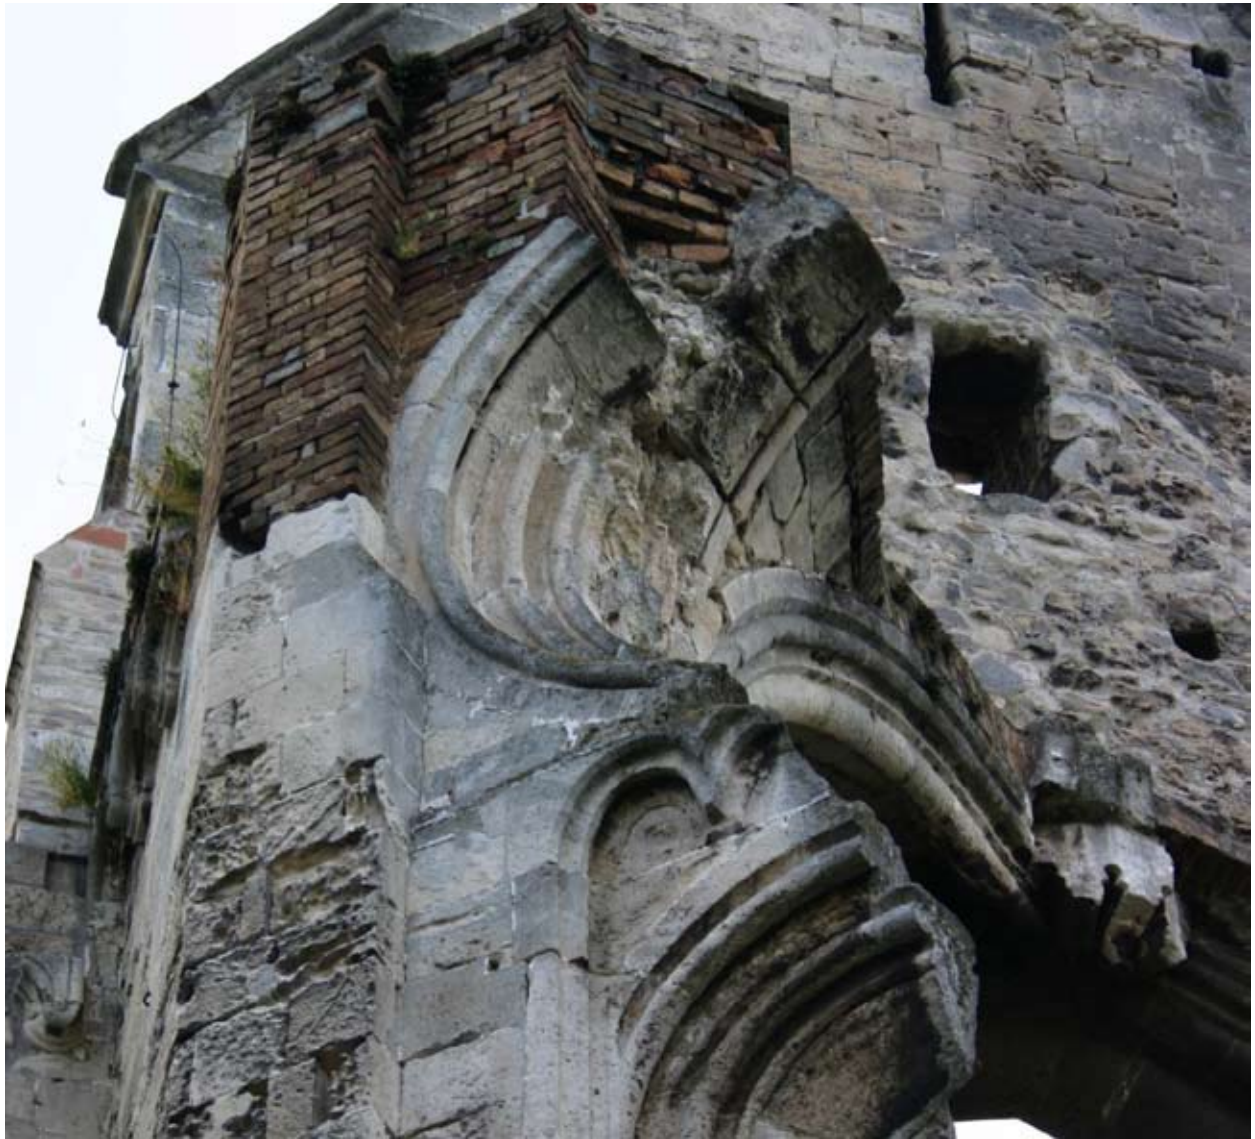
18. Főszentély, a déli ablak részlete

Az eddigiekből, a falszövet vizsgálatából konklúzióként levonható, hogy a templom építésmenete tekintetében, úgy tűnik, nem történt radikális változás. A kvádorsorok váltása a nyugati csigalépcső külső homlokzatán a szentély falsíkváltása, a tölcsérbélletes ablakok formai megoldásának különbözősége<sup>8</sup> nem jelent külön építési periódust, inkább csak az elhúzódo munkamenetben jelezhet valamilyen váltást. Megjegyzendő, hogy ezt tükrözik a műformák, fejezetek és az ornamentika stílusrétegei is. A főszentély déli oldalán látszó síkváltásból, esetleg lehetne arra következtetni Möller nyomán, hogy a félkörívesen megkezdett és a diadalívnél csorbázatosan meghagyott szentélyt később poligonálisan folytatták, azonban némileg ellentmond ennek, hogy kívül a váltásnak nincs nyoma. A Möller által leírt másikus periódusváltásnak<sup>9</sup> a főhajó utólagos boltozása, a tornyok támpillérek utólagos építése esetében, szintén ellentmond, mind a kősorok, mind a kváderméretek tekintetében azok megfelelnek egymásnak, jöllehet a délnyugati támpillér lábazati párkánya úgy tűnik nincs bekötve. Az talán jelenthet némi váltást a főszentély építésmeneteiben, hogy a gazdagon tagolt lándzsablak fölötti, szintén gazdagon tagolt körablak lényegesen szélesebb, mint a lándzsablak, és a belsőben a bélletének külső tagozata rámeteszódik a szentély átlósbordájára, illetve a külső homlokzaton a szentély saroktámpillérét is vissza kellett lépcsőzni a szélesebb körablak miatt. (18. kép)

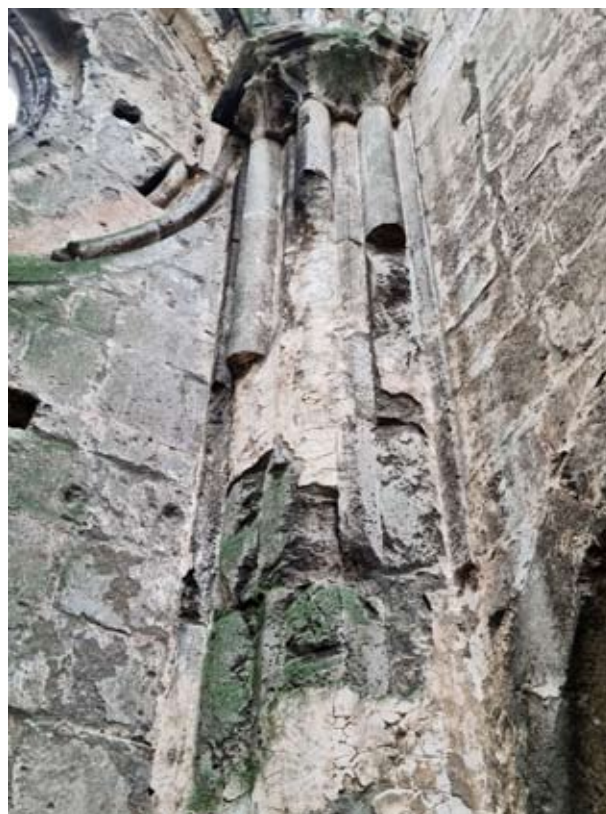
falszövetbe. A javításhoz használt mészhabarc nagy mészrögös, zömmel csak kevés közüzalé-  
kot tartalmaz, így például a nyugati karzat dél-  
nyugati falpillére esetében. (19. kép) A nyugati  
kapu átalakításakor viszont tört köveket hasz-  
náltak, hasonló mészhabarcba rakva néhány  
téglatöredékkel. (4. kép) A javítások mindenütt  
égett, csorbult felületekhez kapcsolódtak.

19. Karzat északnyugati falsarok, habarccsal javított falpillér
