Szőke Balázs

**A siklósi vár kápolnájának egykori
hajóboltozata**

2014

MÁTYÁS KIRÁLY MÚZEUM
VISEGRÁD

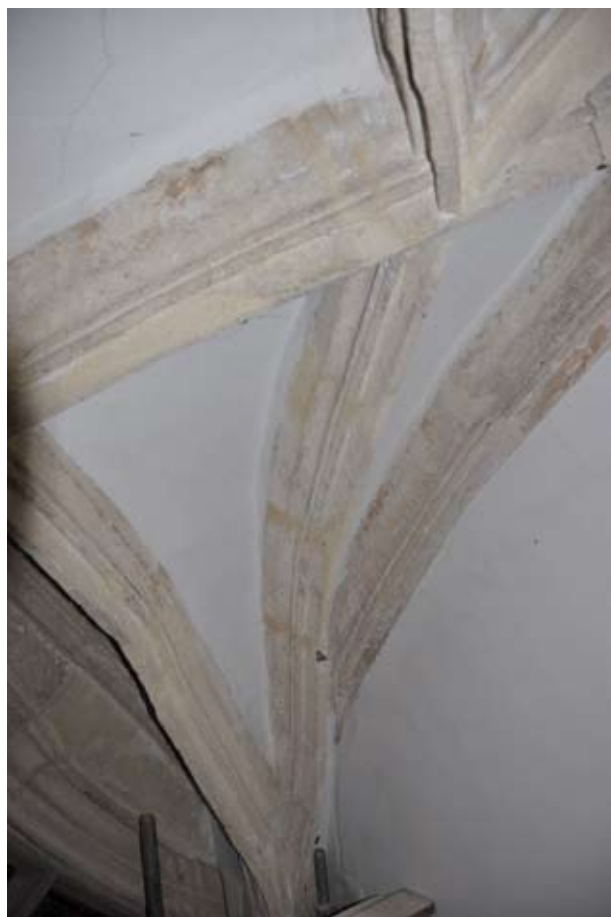
2.) *A szentélyboltozat boltválla a délnyugati sarokban*

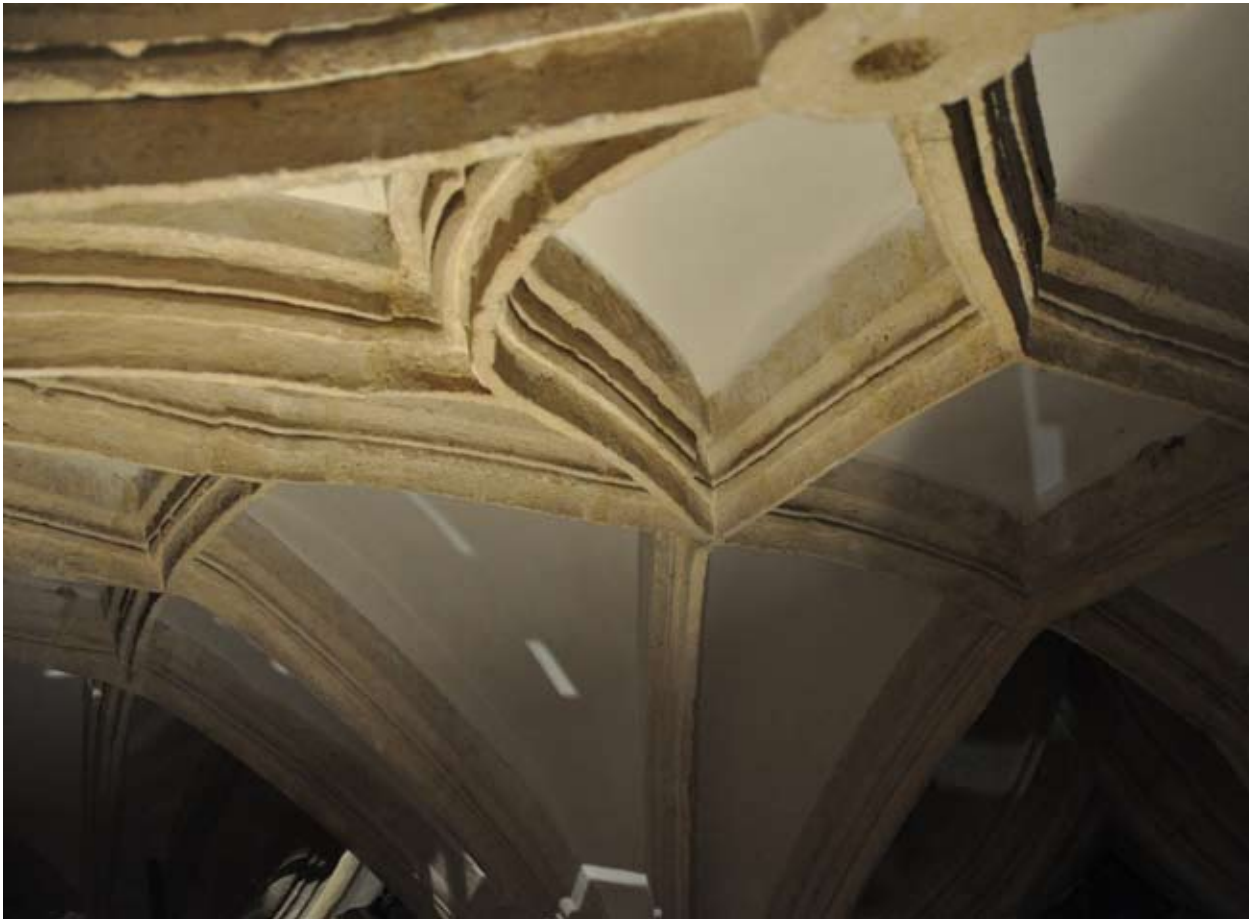
3.) *A szentélyboltozat záradéka*

a szerkesztésből adódó kötöttségeknek megfelelően, páronként különböző magasságban. A boltozat záradékában 3 zárókő található melyek közül kettő egyszerű gyűrűs kialakítású, a harmadik keleti zárókő erőteljes gyűrűjén hármaskövés mérmű található.¹⁶

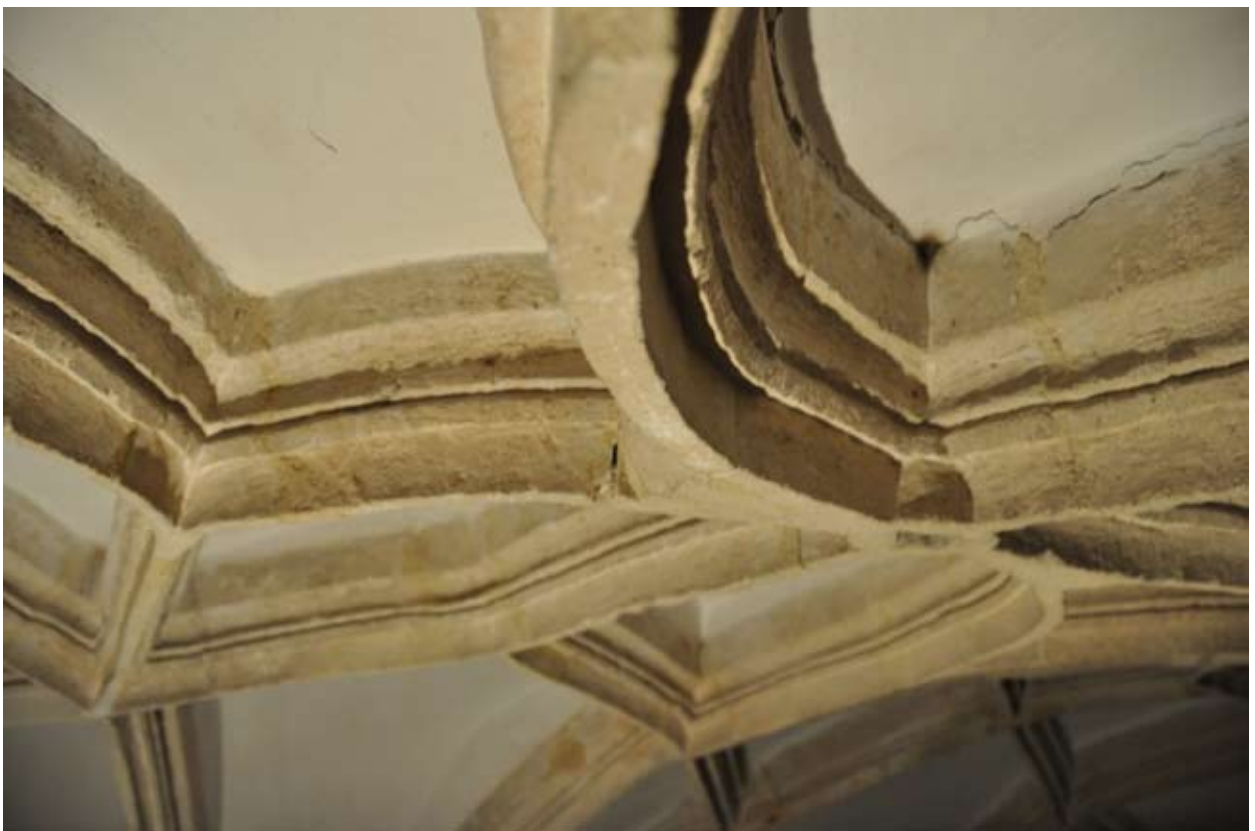
4.) *A szentélyboltozat záradéka*

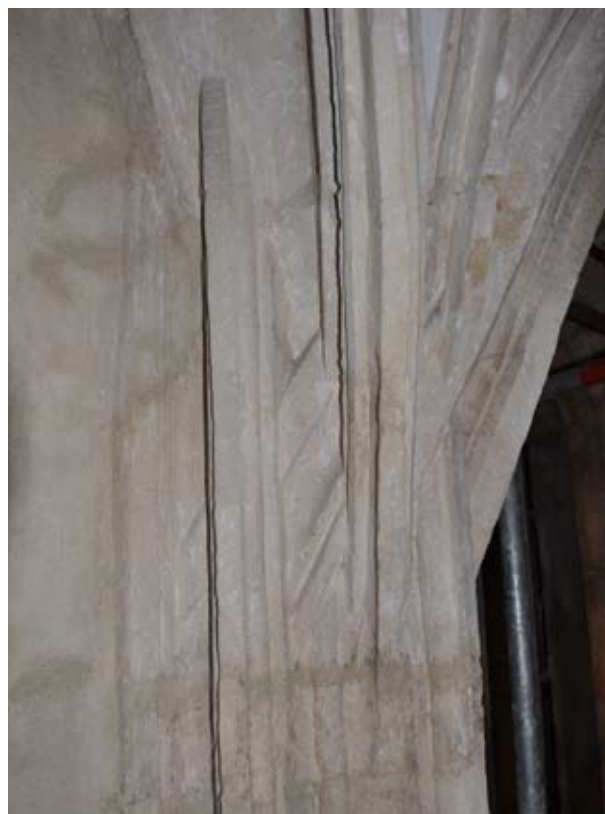
5.) *A szentélyboltozat középső boltvállja az északi oldalon*

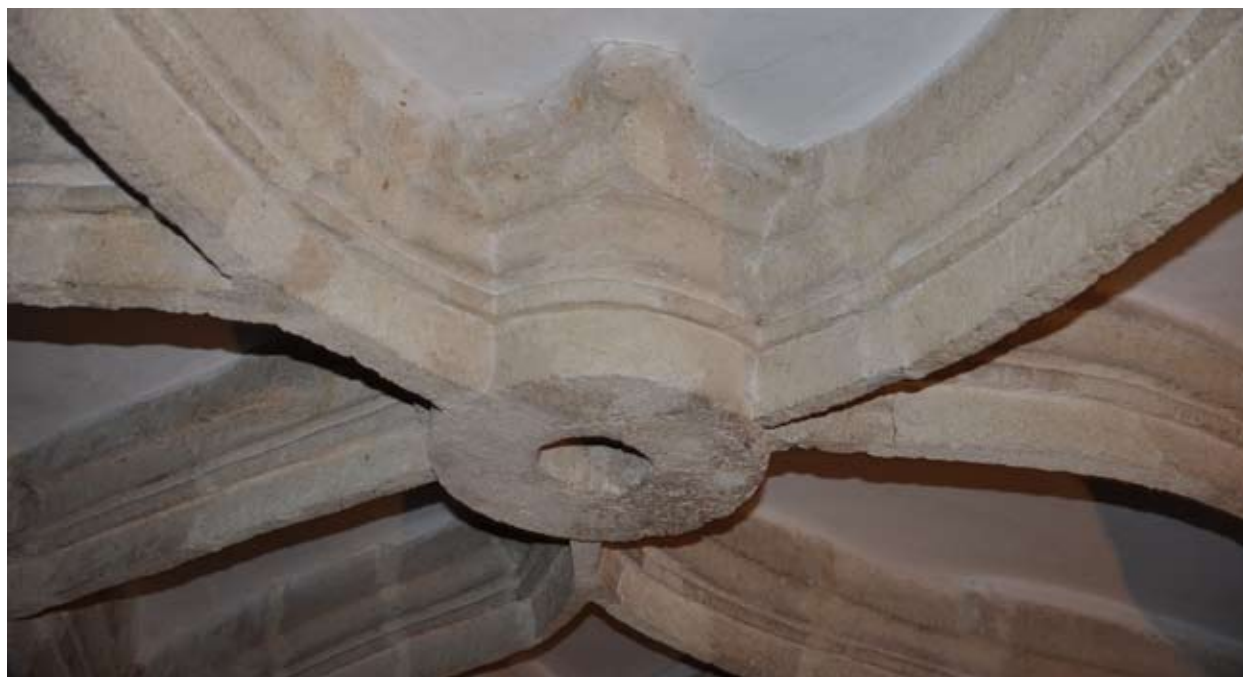
6.) A szentélyboltozat mérműves zárókőve

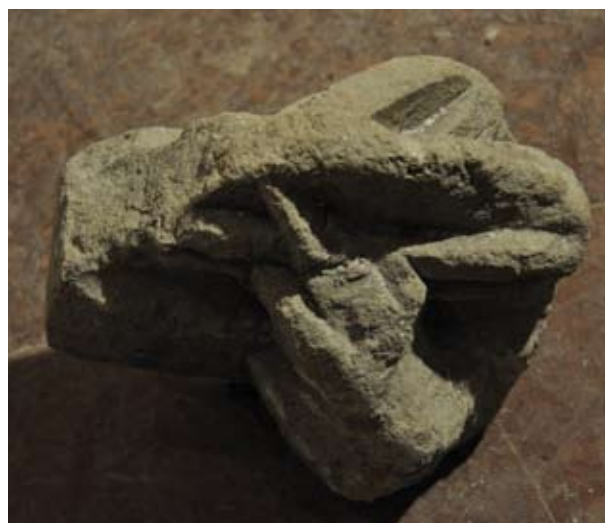
Boltozati bordacsomópont 1

Négy borda összemetsződése, egy a boltváll felől érkező, és három a záradék felé továbbinduló borda metsződése, a bordaindítások között mérhető szögek megfelelnek az alaprajzi vetület által meghatározott rendszernek, 5-6 fokos

7.) az 1 számú bordacsomópont

eltéréssel az alaprajzban mutatott görbületnek megfelelően. A csomópont emelkedési szöge: 41 fok.

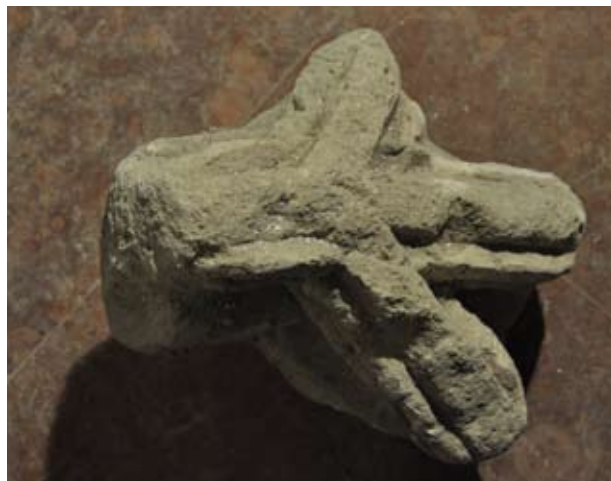
Boltozati bordacsomópont 2

Négy borda összemetsződése, egy a boltváll felől érkező, és három a záradék felé továbbbin-duló borda metsződése, a bordaindítások között

8.) A 2 számú bordacsomópont

mérhető szögek megfelelnek az alaprajzi vetü-let által meghatározott rendszernek, 5-6 fokos eltéréssel az alaprajzban mutatott görbületnek megfelelően. A csomópont emelkedési szöge: 42 fok.

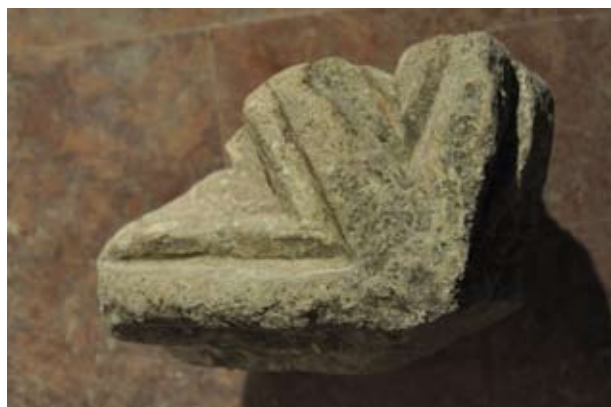
Boltozati bordacsomópont 3

Négy borda összemetsződése, egy a boltváll felől érkező, és három a záradék felé továbbbin-duló borda metsződése, a bordaindítások között mérhető szögek megfelelnek az alaprajzi vetü-

9.) A 3 számú bordacsomópont

let által meghatározott rendszernek, 5-6 fokos eltéréssel az alaprajzban mutatott görbületnek megfelelően. A csomópont emelkedési szöge: 41 fok.

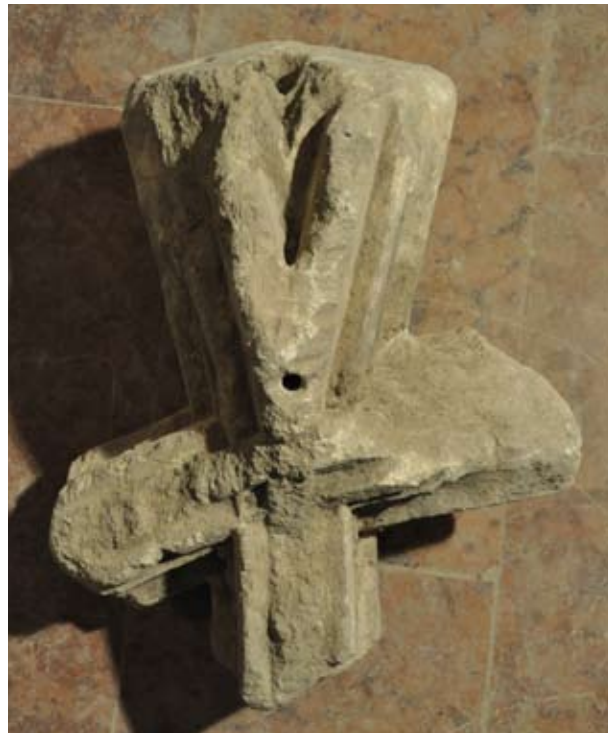
Boltozati bordacsomópont 4

5 borda összemetsződése, 2 boltváll felől ér-kező, és 3 záradék felé emelkedő borda találko-

10.) A 4 számú bordacsomópont

zása. A bordák jól láthatóan alaprajzi vetület-ben is ívesek, az 5 borda közül 2 jól láthatóan megkettőzött ívelt bordák fonódó csatlakozása. A bordaindítások között mérhető szögek meg-felelnek az alaprajzi vetület által meghatározott rendszernek, 5-6 fokos eltéréssel az alaprajzban mutatott görbületnek megfelelően. A csomó-ponttípus az alapváltozat szerint 4 borda össze-metsződése 2 boltváll felől érkező, és 2 zára-dékba emelkedő bordával. A csomópont emel-keési szöge: 19 fok.

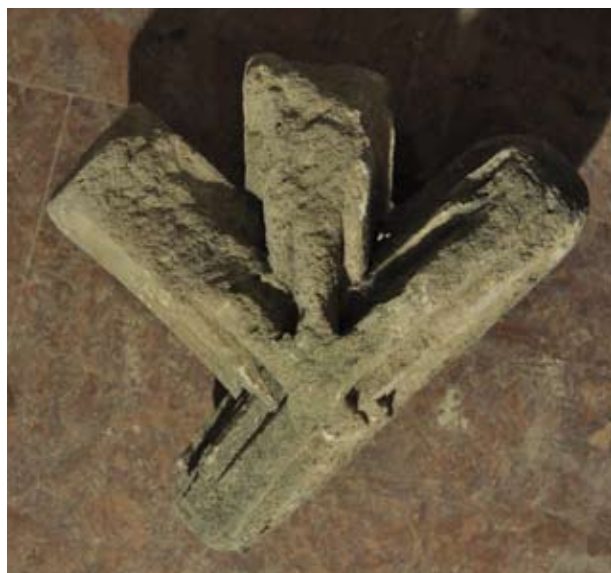
Boltozati bordacsomópont 5

5 borda összemetsződése, 2 boltváll felől ér-kező, és 3 záradék felé emelkedő borda találko-zása. A bordák jól láthatóan alaprajzi vetületben is ívesek, az 5 borda közül 2 láthatóan megket-tőzött ívelt bordák fonódó csatlakozása azon-

11.) Az 5 számú bordacsomópont

ban a 4. csomópont hasonló eleménél előbb válik szét a két borda. Az egyik bordatő a rá közel merőlegesen futó borda tövéig visszafaragott épp csak az indítás csonkja látható. Ez a csonka indítás a fennálló szentélyboltozat több hasonlóan kivitelezett csomópontja alapján nem tagozattúlfutás volt. A borda-indítások között mérhető szögek megfelelnek az alaprajzi vetület által meghatározott rendszernek, 5-6 fokkal eltéréssel az alaprajzban mutatott görbületnek megfelelően. A csomóponttípus az alapváltozat szerint 4 borda összemetsződése 2 boltváll felől érkező, és 2 záradékba emelkedő bordával. A csomópont emelkedési szöge: 20 fok.

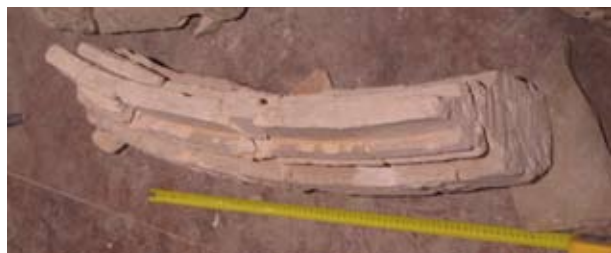
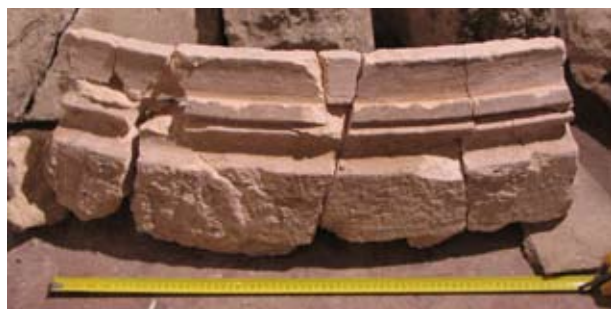
12-13.) Alaprajzi vetületben ívelt borda

Alaprajzi vetületben ívelt borda:

A Borda számos darabra tört, a törésfelületek alapján biztonsággal összeilleszthető. A hosszúsága közel teljes, az orrok faragási szöge alapján a záradékhoz csatlakozó mezőben futott egykor.

Az ásatások során a kápolna jelenleg barokk-kori fiókos dongaboltozattal fedett, hajójának több korábbi boltozati elemét felszínre hozták. Ezek közül rendelkezünk egy szinte teljes, alaprajzi vetületben is ívelt bordaelemmel, amely tucatnyi darabra tört, ellenben a törésfelületek mentén pontosan összeilleszthető. Rendelkezünk két olyan boltozati csomóponttal, amelyben ívelt bordák futnak össze, illetve három olyan boltozati bordacsomóponttal, amelyek a boltváll fölötti szinten helyezkedtek el. A csomópontok indításainál figyelembe kell venni, hogy több helyen bizonyíthatóan alaprajzilag is ívelt bordákhoz csatlakoztak, ezért irányuk kismértékben eltér, attól a szögtől, amely a boltozattípus nem térgörbe bordás változatánál szerkeszthető. A maradványok alapján a siklói várkápolna hajóját egy egyszakaszos hálóboltozat fedte. Az egykori szerkezet tíz csomópontjából ötöt ismerünk. Ennek boltozatnak az alaptípusa a XVI. század elejéről Magyarországon Lőcséről a Szent Jakab templom északi előcsarnokából, a gyulafehérvári székesegyház Lászlói kápolnájából, valamint az egykori dévai református templomból ismert.¹⁹ Ugyanilyen hálóboltozat maradványai kerültek elő a debreceni Szent András templom ásatása során, ahol a templom északi oldalához épített sekrestye-kápolnát fedte ilyen boltozat.²⁰ A siklói kápolna hajójának arányai közel megfelelnek az ideális, 60-120 fokos hálónak, annál kissé nyújtottab-

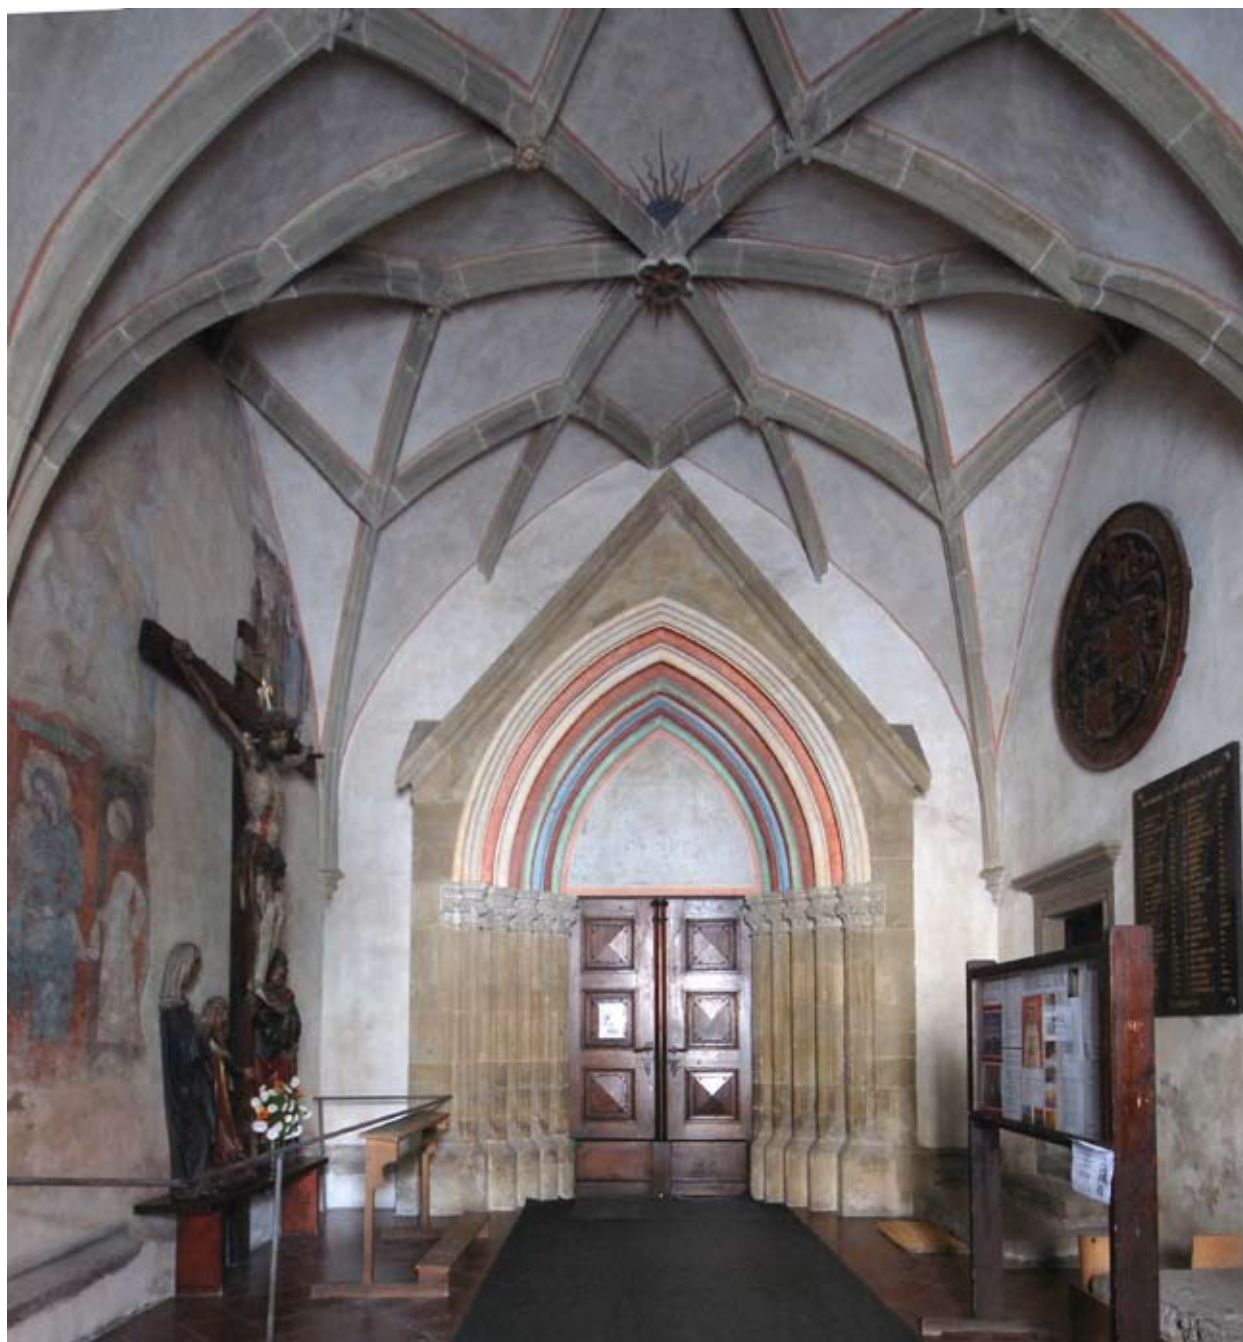
13.) A lőcsei szent Jakab templom északi előcsarnoka

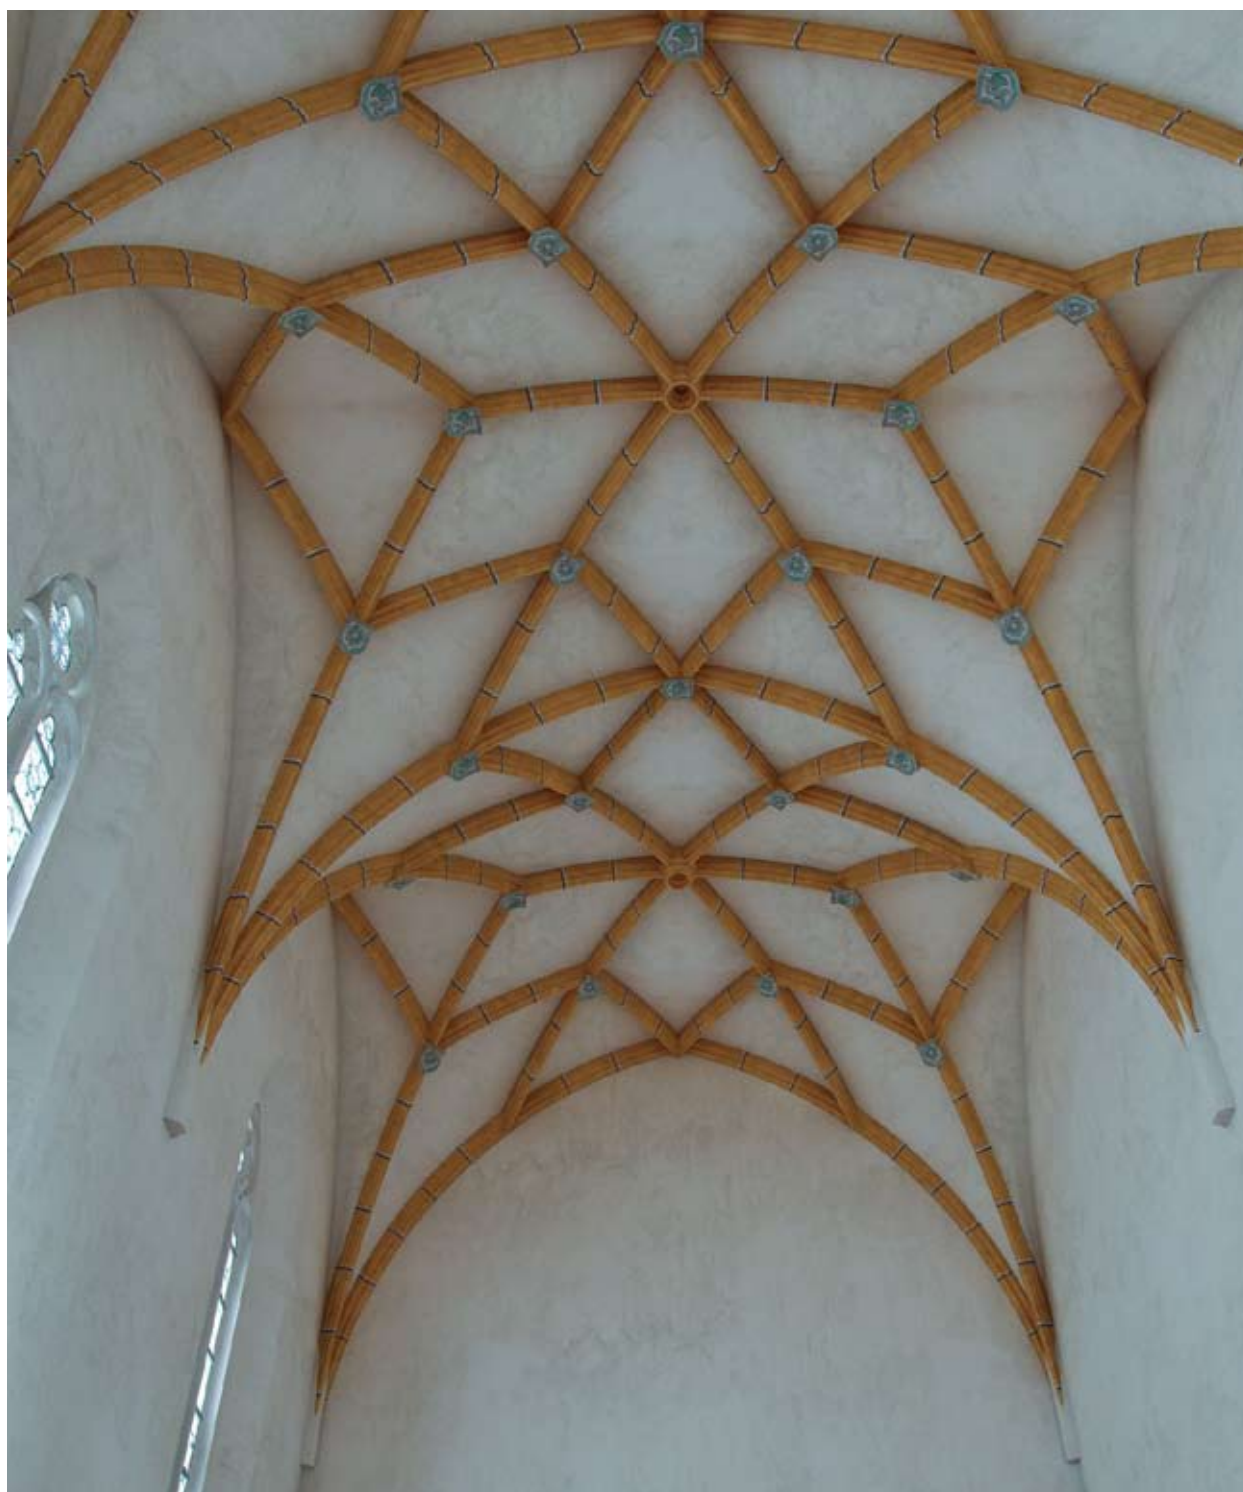
14.) A debreceni Szent András templom északi kápolnájának boltozatrekonstrukciója

bak, 55-125 fokos szögekkel. A hajó 7,05 méter szélesség mellett 8,15 méter hosszú, a nyugati oldal felé kismértékben szélesedik. A gyulafehérvári és debreceni boltozatok hasonló szerkesztési arányúak.²¹ Siklóson a térgörbe borda alapján legalább a záradéki rész bordái alaprajzi vetületben ívesek voltak, megkettőzött vonalvezetéssel. A fennmaradt íves borda vonalvezetése alapján ehhez a részhez tartozhatott. A záradék alatt elhelyezkedő csomópont jellemzői alapján

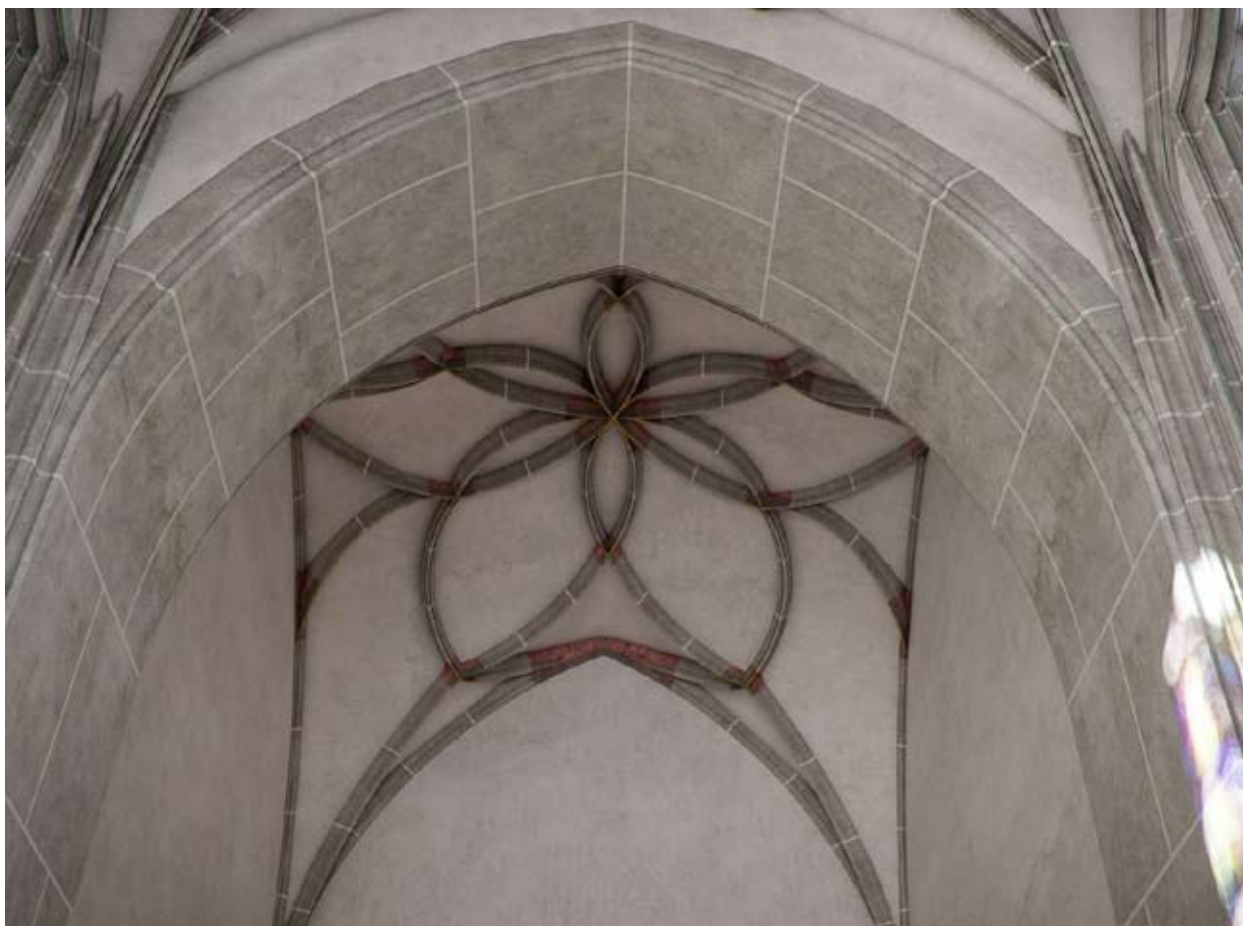
15.) A siklősi várkápolna hajóboltozatának számítógépes rekonstrukciója

bordák is térgörbe kialakításúak. A hajóban rekonstruálható boltozat a szentélyboltozatnál fejlettebb megoldású, alaprajzi vetületben is ívelt bordák a záradék alatti szinten is megvannak, a hatszirmú rozettát körbefogva. Hasonló boltozat Somogyváron is rekonstruálható.²⁷ Mindez, a magyarországi emlékanyag datálásával együtt megerősíti azt a sejtést, hogy az alaprajzban is ívelt bordák használata az összetettebb rajzolatú sorolt rombuszháló boltozatoknál a XVI. század első évtizedeiben kialakult a magyarországi későgótikus építészetben. Ezeket az ismereteket Benedikt Ried és környezete közvetítette előbb Csehországba, majd Szászországba és Sziléziába.²⁸ A Siklóson rekonstruálható boltozat egy köztes fejlettségi formát mutat, a

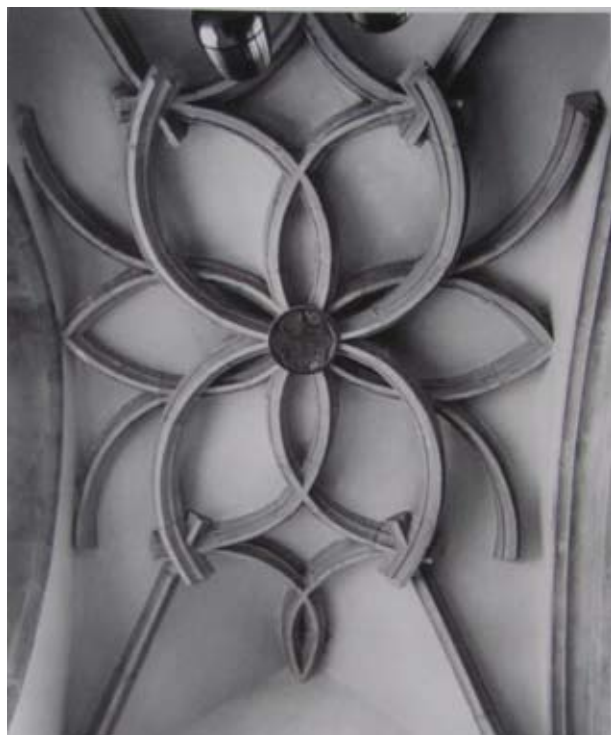
16.) A Most-i (Brüx) Csehország, Mária mennybemenetele templom kápolnaboltozata

kápolnában fennálló szentélyboltozat és a prágai Ulászló-terem boltozata között legközelebbi párhuzamait talán a szudétavidéki Brűx-ben álló Mária mennybemenetele templom oldalkápolna boltozatainál láthatjuk.²⁹ A Benedikt Ried által épített prágai Ulászló terem boltozatának alapjául szolgáló boltozattípus ugyanaz a sorolt rombuszháló, mint amelyik alapján a siklósi hajóboltozatot is szerkesztették.

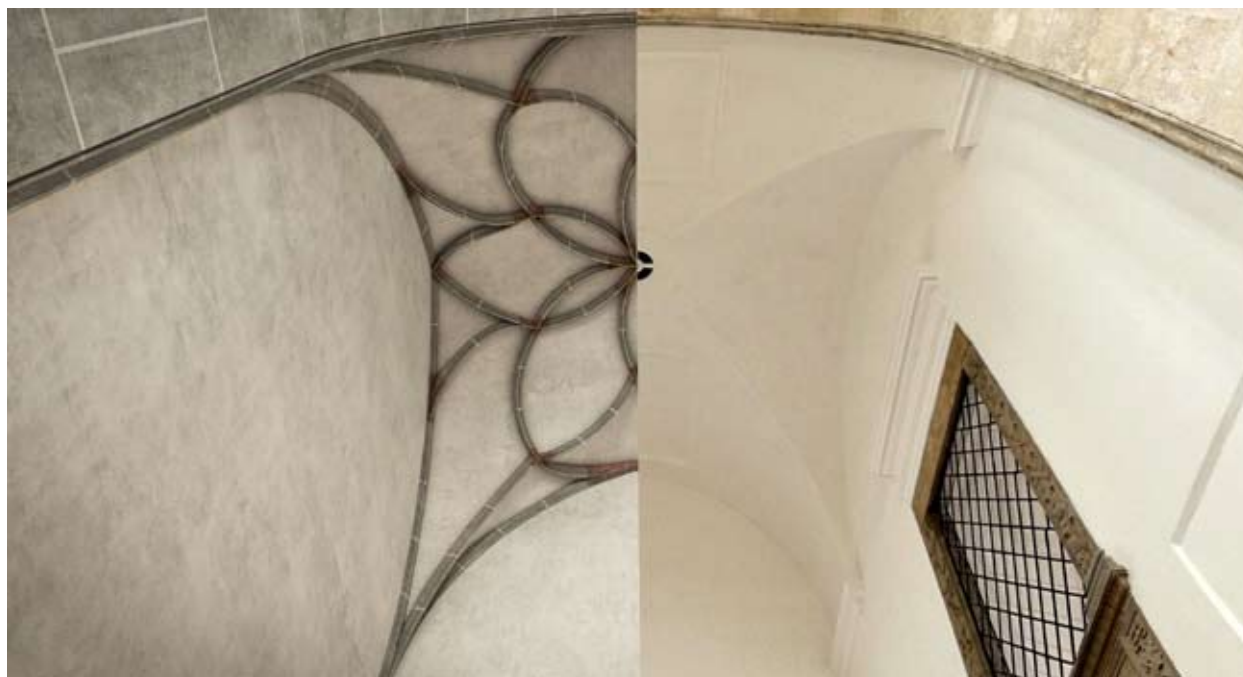
17.) A kápolna boltozat rekonstrukciója és jelenlegi állapot összehasonlító nézete

A kápolna szentélyrészén a festőrestaurátori kutatás olyan színezett felületeket tárt fel, amelyek a későgótikus – reneszánsz átépítéssel egykorúak.³⁰ A kápolna egyes részeit bizonyíthatóan vörös festéssel és aranyozással is díszítették. A kifestés eredeti formája már nem rekonstruálható. Végh Mátyással a Pazirik Kft. munkatársával, kortárs, 16. század eleji analógiák alapján, egy olyan képsorozatot is készítettünk, amelyen vörös, szürke, és arany színekből összeállított festést kapott a kápolna belső tere. A restaurátori kutatás során az arany és vörös színezést a szentélyrész falpilléreinek gazadagon tagozott lábazatainál találták meg. Valószínűsíthető, hogy az élénkebb színeket, más korbéli díszítő festéshez hasonlóan csak a kiemelt helyeken

a boltozat esetében a csomópontokon használhatták, máshol a szerkezeti elemek festése visszafogottabb volt. Ezért a festés alapszínének a korban elterjedt szürkét választottuk.

Ugyanekkor elkészült a boltozatrekonstrukció valós gömbpanorámával kombinált bemutatója is, amelyen egyszerre látható az egykori és a jelenlegi állapot.³¹
