***Kertész Róbert – Sudár Balázs – Bana Zsolt –  
Kómár Mihály***

## **EGY ELFELEDETT MUSZLIM IMAHELY: A SZOLNOKI SZULEJMÁN SZULTÁN- DZSÁMI\***

*Nyomtatott kiadás:  
Műemlékvédelem 56/3. (2012) 110-125.*

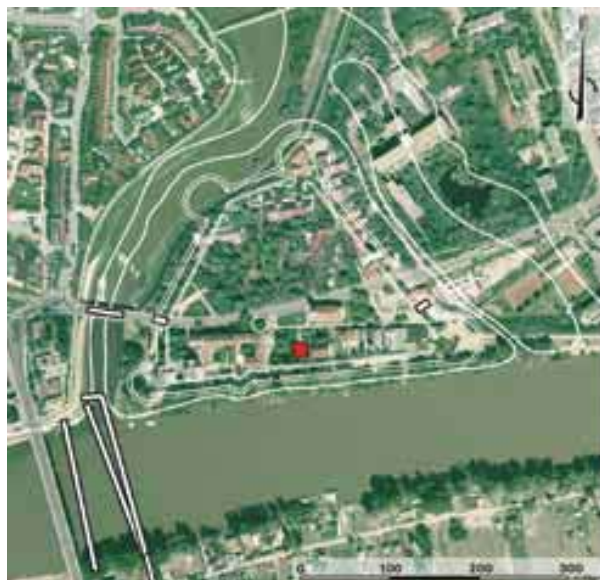
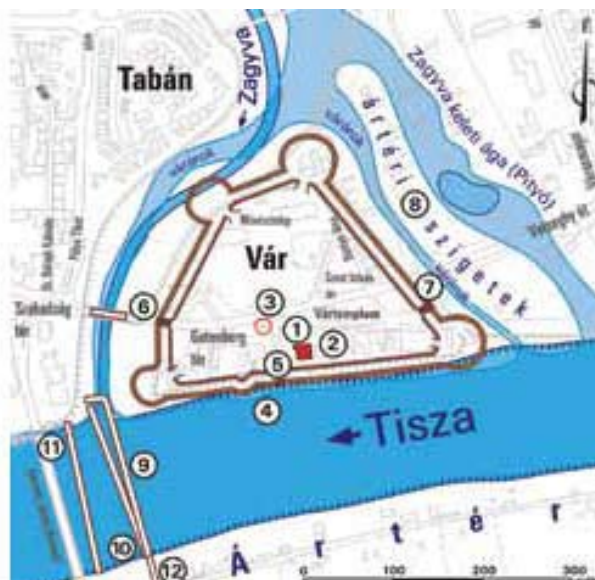
1. Légi felvétel és térkép a török kori Szolnok rekonstruált palánkváráról (régészeti feltárások, valamint egykorú metszetek és XVI–XVIII. századi hadmérnöki felmérések adatainak felhasználásával) 1. Szulejmán szultán-dzsámi (1550-es évek); 2. török fürdő feltételezett helye; 3. várkút; 4. kereskedelmi és hadi kikötő; 5. Kikötői-kapu/Vízi-kapu jelenlegi helye; 6. Belgrádi-kapu; 7. Egri-kapu; 8. oszmán temető valószínűsíthető helye; 9. 1562-ben létesített Tisza-híd; 10. XVI. század legvégén vert cölöphíd; 11. XVI. század végi hajóhíd nyomvonala; 12. a Tisza árterén vezető úttöltés

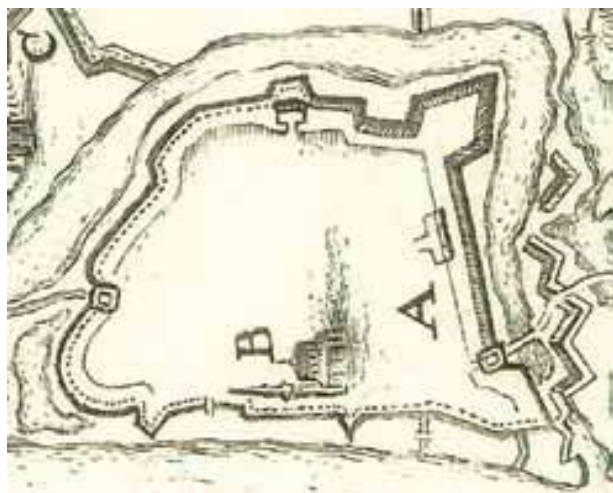
2. *Az újjáépítés alatt álló vár az uralkodói dzsámiival a visszafoglalás után két évvel, 1687-ben. Rézkarc, részlet. Wien, Kriegsarchiv, H. III. c. 98. 4.*

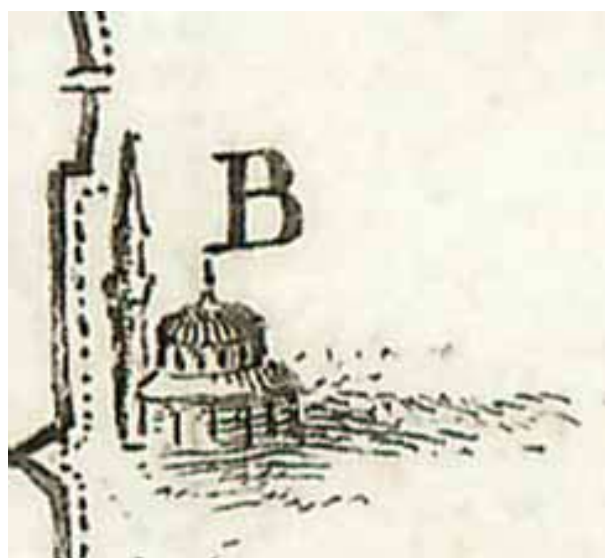
3. *A körerkélyes minarettel ellátott, mívesen kidolgozott ólomborítású kupolával fedett Szulejmán szultán-dzsámi kiblafal felőli ábrázolása, 1687. Rézkarc, részlet. Wien, Kriegsarchiv, H. III. c. 98. 4.*

takarásban van. (3. kép) Emellett Joseph Riemel 1753-as munkáját (4. kép) és Buxbaum von Lindenfeld negyed évszázaddal később, 1778-ban készített színes kéziratot térképét kell még megemlítenünk precizitásuk miatt. Az előbbin jól kivehető az időközben szentéllyel bővített, katolikus Vártemplommá átalakított muszlim imahely négyzet alakú alaprajza, mely környezeténél magasabban helyezkedik el, nyugat felől csak lépcsőn lehetett megközelíteni. (5. kép) Az utóbbin pedig az egykori dzsámi részletgazdag és pontosan rögzített környezete (Víz-kapu, várkút stb.) érdemel figyelmet.

imahelyről ír. Állítását megerősíti a jelen cikkben közölt, 1687-es keltezésű rézkarc, melyen a várbeli dzsámit kupolával ábrázolták (3. kép), továbbá Gorové László, aki 1819–1820-ban a saroksztalaktitok lefaragott helyét vette észre.<sup>39</sup> Mindebből viszont kézenfekvően adódik az a lehetőség, hogy ne csak az 1973-ban feltárt minaretalap és az alapárkok légi felvételre történő, illetőleg térképi beillesztését végezzük el, hanem a régészeti kutatásokat mindeddig nélkülöző, a Várplébánia téglakerítésén belülré eső nagyobbik rész maradványainak rekonstruálását is. Ennek eredményeképpen viszont megkaptuk a hajdani uralkodói dzsámi kupolaterének teljes alaprajzát. (11. kép) A négyzet alaprajzú dzsámik átlagos falhosszúsága 11–12 m volt a hódoltságban csakúgy, mint a birodalom más terü-

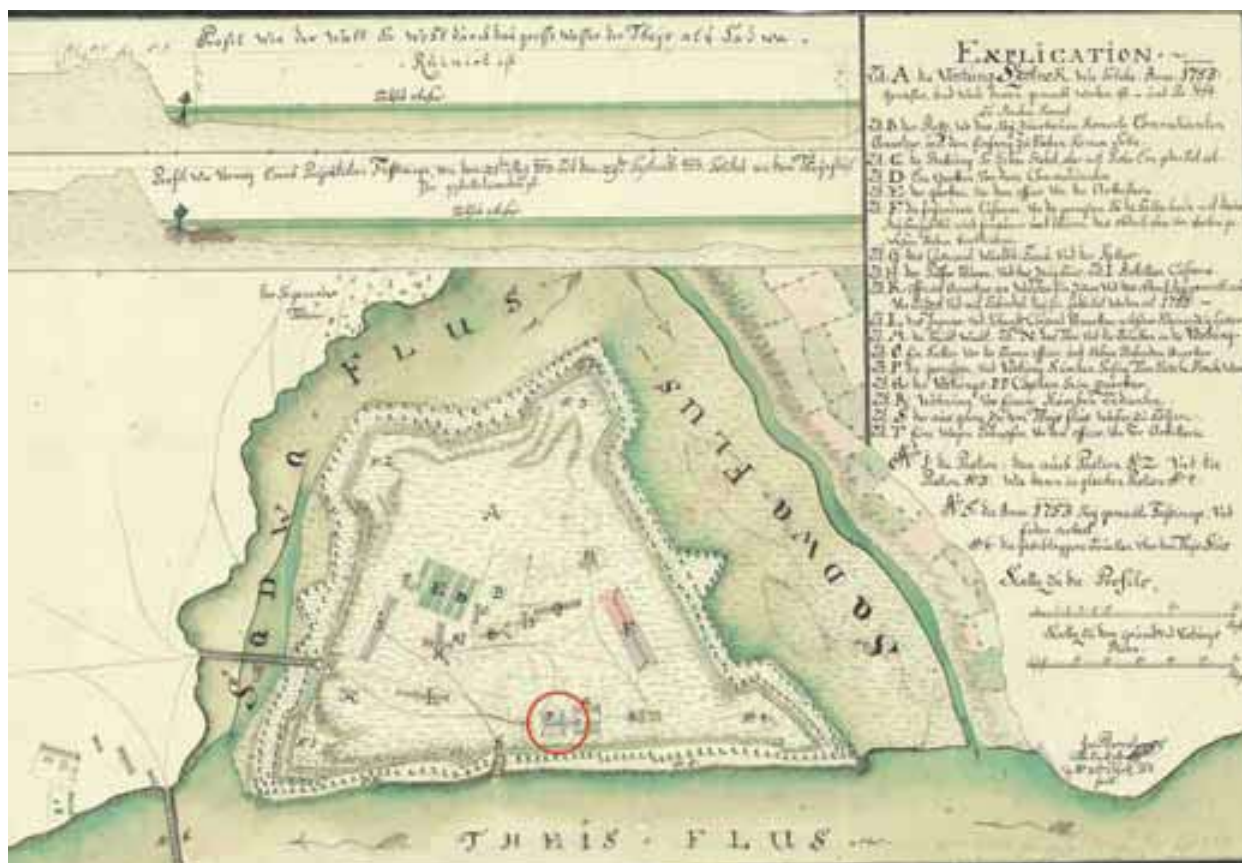
4. Szolnok vára és az ekkor már katolikus templommá átalakított uralkodói dzsámi (piros körrel kiemelve) Joseph Riemel hadmérnök 1753-as térképén. Wien, Kriegsarchiv, Inland C. 5. No. 3.

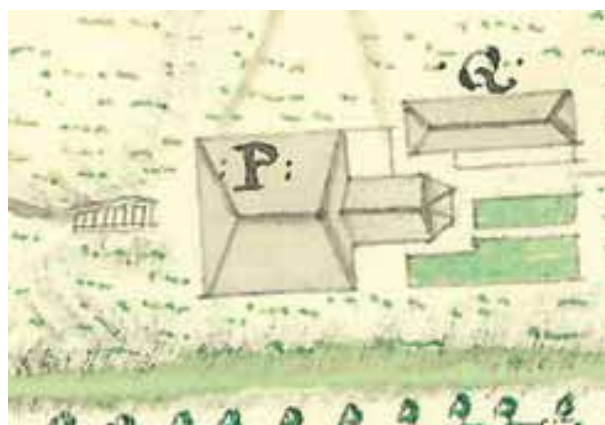
5. Az egykori Szulejmán szultán-dzsámi kupolaterének négyzetes alaprajza, a keleti falához a XVII–XVIII. század fordulójára hozzáépített szentéllyel és harangtoronnyal. Joseph Riemel térképének részlete, 1753

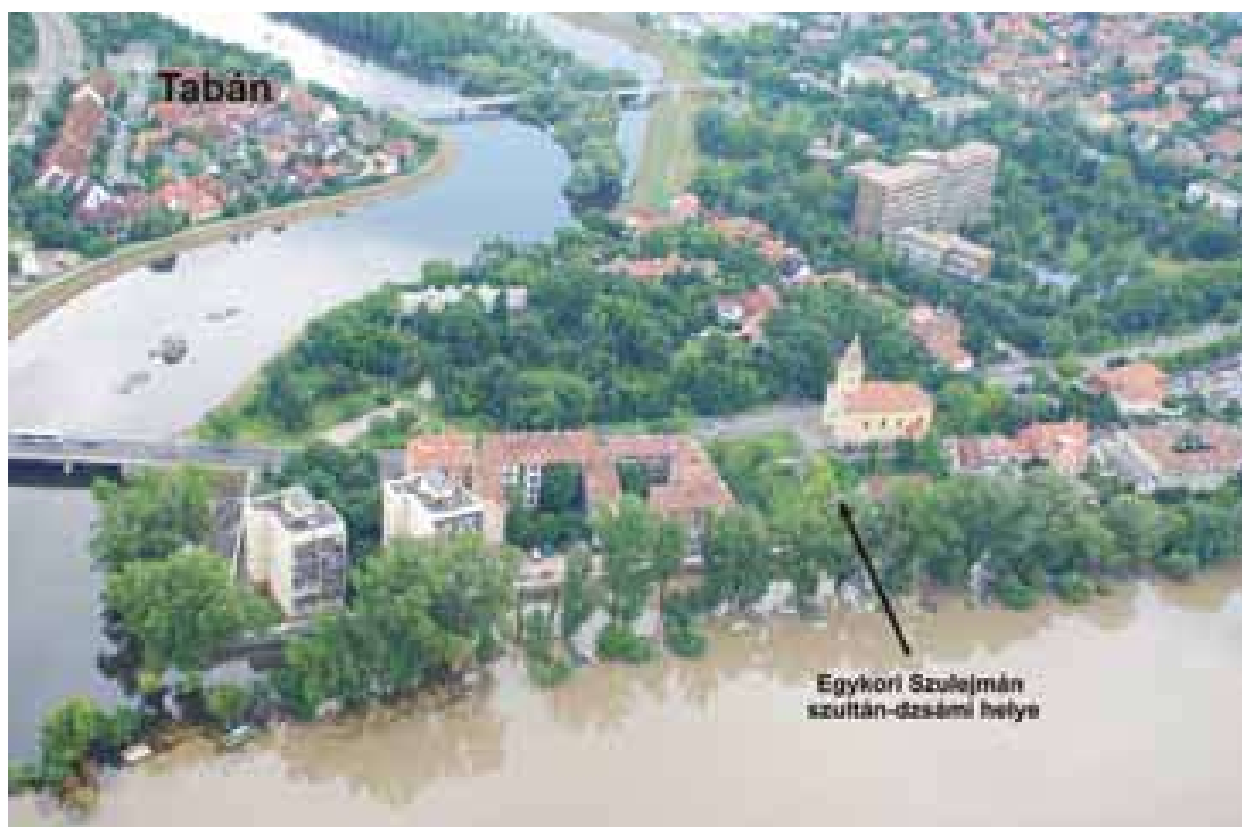
6. *Légi felvétel a hajdani várról, a Tiszára néző árvízvédelmi támfal közelében azonosított Szulejmán szultándzsámi pozíciójának feltüntetésével. Kertész Róbert felvétele, 2010*

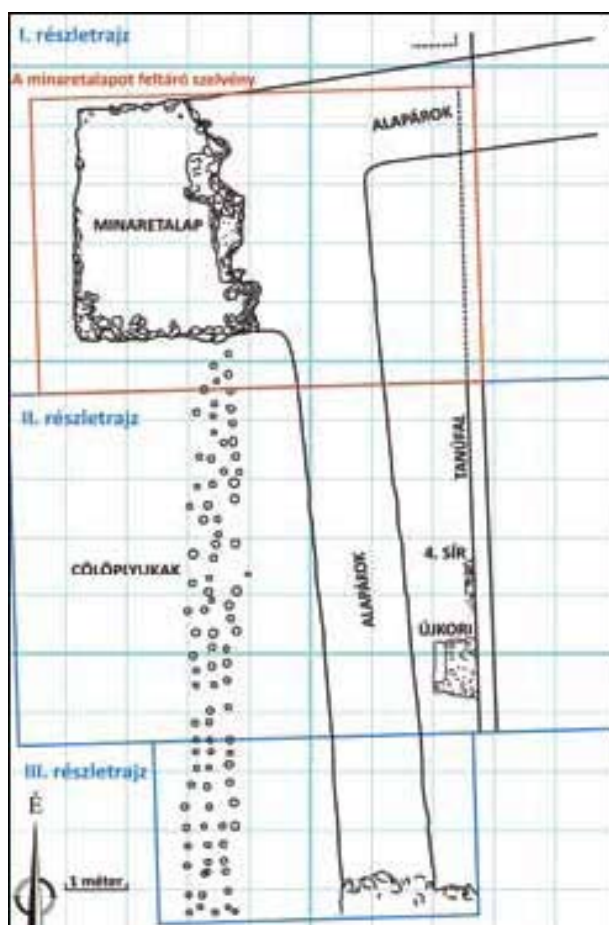
8. *Részletrajz a Szulejmán szultán-dzsámi kupolaterének 1973-ban felszínre került északi és nyugati alapárkairól, valamint a minaretalapról. Átrajzolt ásatási dokumentáció – méretarány: 1:20. Damjanich János Múzeum Régészeti Adattára, ltsz. A1275 – 2002*

- az egyes alapárkok szélessége kissé különbözik,<sup>25</sup> melyek közül Kaposvári Gyula az 1951-es tereprendezéskor minden kétséget kizáróan a délre, valamint a nyugatra bukkant rá, és ezeknek skiccelte fel a helyét, méreteit;
- az 1:100 méretarányú rajz alapján az is megállapítható, hogy az északi alapárkoknak a Várplébánia kerítésének téglafalától mért hosszúsága 6,2 m, a délinek pedig 6,0 m,<sup>26</sup> így a teljesen, 15,9 m hosszúságban azonosított nyugati alapárkok külső széle 6,2–6,0 m távolságra fut a Várplébánia kerítésével csaknem párhuzamosan;

– a minaretalap<sup>27</sup> sem szabályos négyzet, hanem kissé szabálytalan négyszög alakú.<sup>28</sup>

Az 1:20-as rajzon egy további objektumra is felfigyeltünk. A nyugati alapárok külső széle előtt, attól kissé eltérő tájolással, egy rendszeretlenül levert karók és cölöpök nyomai alkotta sávot rögzítettek. Az összesen 94 db függőleges, kizárólag kör keresztmetszetű, 7–15 cm közötti átmérőjű lyukat 10 m hosszúságban és 0,9–0,4 m szélességben tárták fel. A dzsámi 1973-as ásatói ezt az épületet körülvevő sövényfal maradványaként interpretálták.<sup>29</sup> Véleményünk szerint nem kizárt másik lehetőség sem, mivel északi végét a minaretalap megszakítja. Emiatt kialakítása talán a dzsámi építését megelőzően történhetett. Joseph Riemel térképe (1753) kapcsán fentebb már utaltunk arra, hogy a muszlim imahelyet egy kiemelt térszínre építették, és az odajutást a XVIII. században nyugati irányból bizonyíthatóan lépcsősor közbeiktatásával tudták csak megoldani. A talajmechanikai fúrások adatai ezt a markáns szintkülönbséget messze-messze megerősítik: a magas part bolygatatlan szintje (86–87 m) a karókból és cölöpökből álló fal nyugati előterében hirtelen jelentősen esik (egészen az ártér szintjéig, 84 m alá), és egy mocsaras, vizenyős mederben folytatódik. A régészeti és az egykori felszíni adatok azonban önmagukban még nem elégségesek a kérdéses objektum időrendjének és funkciójának egyértelmű meghatározására. A vizsgált ispáni váraknál sem ismert hasonló konstrukció,<sup>30</sup> pedig elhelyezkedése alapján kapcsolatba lehetne hozni az itt lokalizált háromszög alaprajzú ispáni föld-fa vár nyugati sáncmaradványával. Rendeltetése az alapozás külső oldalának megtámasztása,<sup>31</sup> de előfordulhat, hogy ezen a szakaszon csak egyszerű, paliszád-szerű fal kialakítására került sor. A XI. századi erősség pontosabb lokalizálásának lehetőségét a történeti források<sup>32</sup> mellett a terület öskörnyezeti rekonstrukciója<sup>33</sup> tette lehetővé. Ezek komplex értelmezéséből kiindulva valószínűsítettük, hogy a sáncok nyomvonala a keleti Zagyvaág tiszai torkolatától közvetlenül nyugatra azonosított, árvízmentes magas part peremén húzódhatott.<sup>34</sup> Az 1973-ban végzett régészeti feltáráson a recens talajszint vastagságára, illetőleg a régészeti jelenségek észlelési szintjére vonatkozóan a

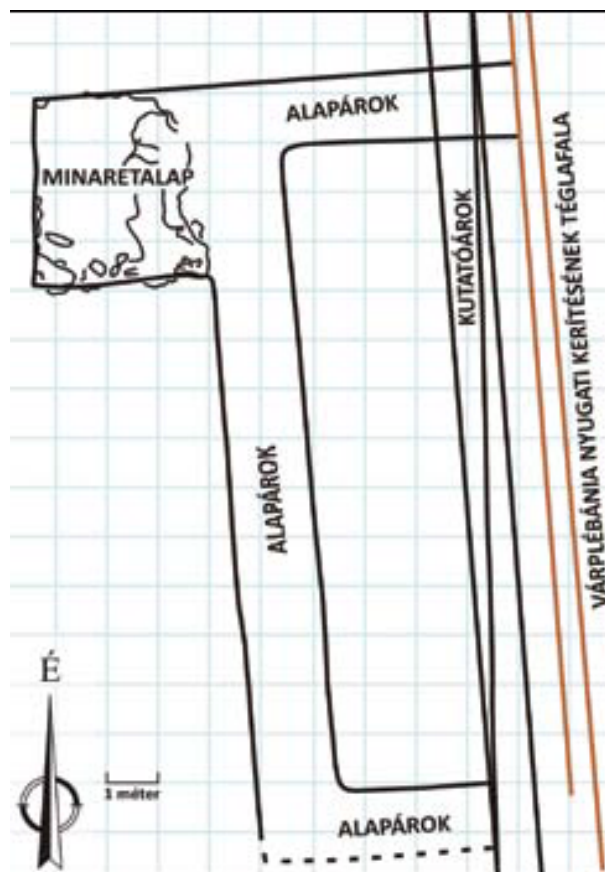
9. Az uralkodói dzsámi 1973-ban megtalált alapozási objektumainak összesített helyszínrajza, a kutatóárok és a Várplébánia téglakerítésének feltüntetésével. Átrajzolt ásatási dokumentáció – méretarány: 1:100. Damjanich János Múzeum Régészeti Adattára, ltsz. A1275–2002

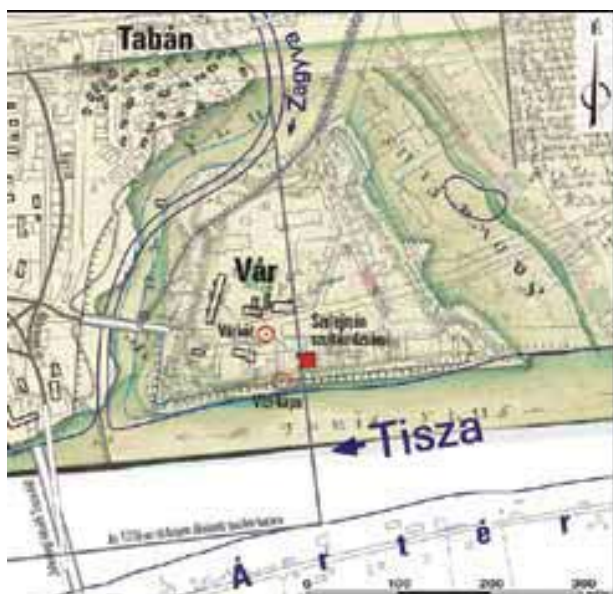
10. *Joseph Riemel eredeti (1753) és Buxbaum von Lindenfeld átrajzolt (1778) térképének georeferálása. Pirossal kiemelve: a Szulejmán szultán-dzsámi, a várkút és a Vízi-kapu jelenlegi helye*

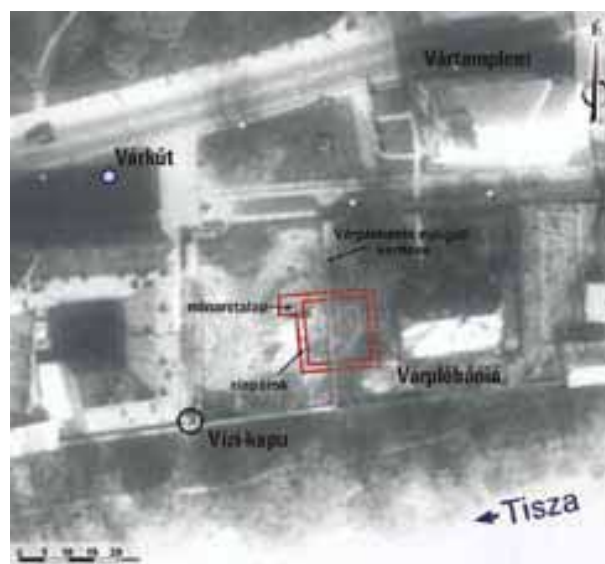
11. *A Szulejmán szultán-dzsámi kupolatérének azonosított (folyamatos vonal) és rekonstruált (szaggatott vonal) alaprajza. Légi felvétel, repülési magasság: 1200 m, időpont: 1974. március 29. – FÖMI Archivum*

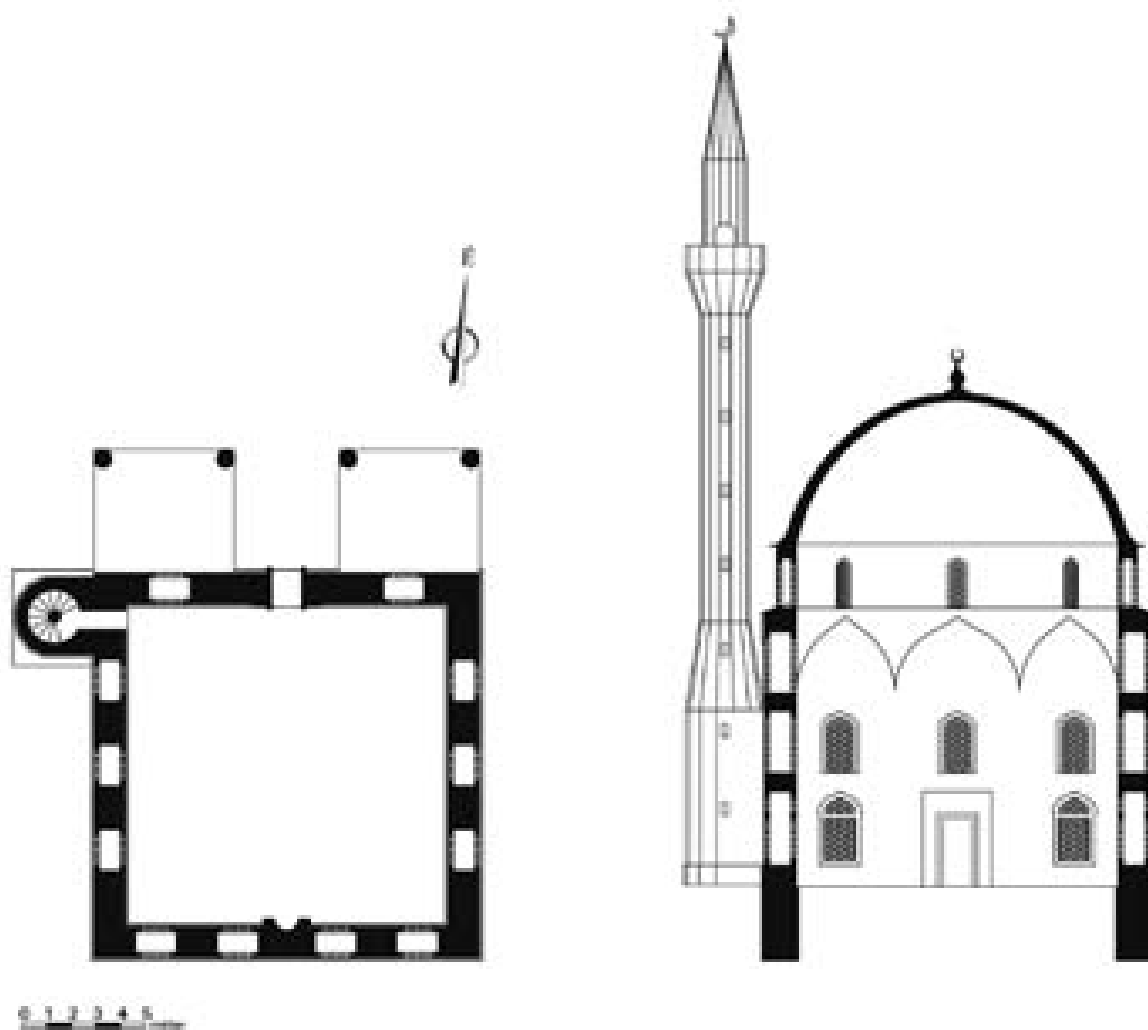
12. Az uralkodói dzsámi feltételezett alaprajzi rekonstrukciója az ablakkiosztásokkal, valamint az épület keresztmetszete

Uralkodói imahelyük a magyarországi és a balkáni oszmánli emlékek klasszikus, legáltalánosabban elterjedt alaptípusába tartozik. A néhány rendelkezésre álló adat és az analógiák – elsősorban Kászim pasa pécsi dzsámija – alapján megkíséreltük rekonstruálni a dzsámi alaprajzát az ablakkiosztásokkal, valamint metszetét és tömbjét. (12–13. kép) Eszerint a négyzet alaprajzú épület belső terét nyolcszög keresztmetszetű tamburon ülő, nyomott ívű félgömbkupola fedte. Ennek borítása ólomból készült,<sup>53</sup> és Evlia szerint mívesen (muszanna) kidolgozott volt. Bár az 1973-as ásatáson az

előcsarnok nyomát nem azonosították, a dzsámi méretei alapján annak egykori létezését az északi fal előterében valószínűnek tekintjük. A belső tér tagolására (karzat), berendezésére (szószék), padozatára, festésére és díszítésére vonatkozóan nincsenek információink. Ugyanakkor az imaterem belső falain Gorové felfigyelt a négyszögből a kupolához vezető átmenetet képező sztalaktit boltozatok levéselt maradványaira. A kibla megjelölésére a déli fal belső falsíkjának szemben, az északi falon nyílt a dzsámi egyetlen bejárat kapuja. Gorové a kiblafal földszintjén „két egymásmellett lévő [...] gothus formájú [...] kő ajtók”-at említ,<sup>54</sup> melyek valójában ablakok voltak. Viszont az 1687-es rézkarcon a dzsámi kiblafalán négy sematikus ablak azonosítható. (3. kép) Analógiák alapján feltételezhető, hogy a mihráb mindkét oldalát két-két, számárhátives ablaknyílás törte át, amelyeket ugyancsak számárhátú ív keretezett.<sup>55</sup> A második szint négy, tompa csúcsíves záródású ablaka a földszintiekkel azonos tengelyben, míg a harmadik szint egyetlen ablaka a mihráb tengelyében állhatott. A szemközti, bejárat felőli oldalon az imaterem belső megvilágítását az ablakok két szintben biztosították: a földszinten a kapu mellett egy-egy, a második szint három ablaka közül az egyik a kapu, a másik kettő pedig a földszintiek tengelyében helyezkedhetett el. Az egymással szemben levő keleti és nyugati homlokzati falak ablaknyílásai három szintben, 3–3–1 osztásban, szimmetrikusan lettek kialakítva. Az utóbbiak a falak függőleges tengelyében találhatók.<sup>56</sup> A kívül nyolcszög, belül kör keresztmetszetű kupoladobon az oldalfalak tengelyében egy-egy, összesen nyolc ablaknyílás lehetett, amit az 1687-es ábrázolás is megerősít. Az épülettest felső sarkai talán lecsapottak voltak. A körerkélyes minaret a bejáratától jobbra csatlakozott a kupolatér nyugati falához, és feltehetően az imateremből lehetett megközelíteni.

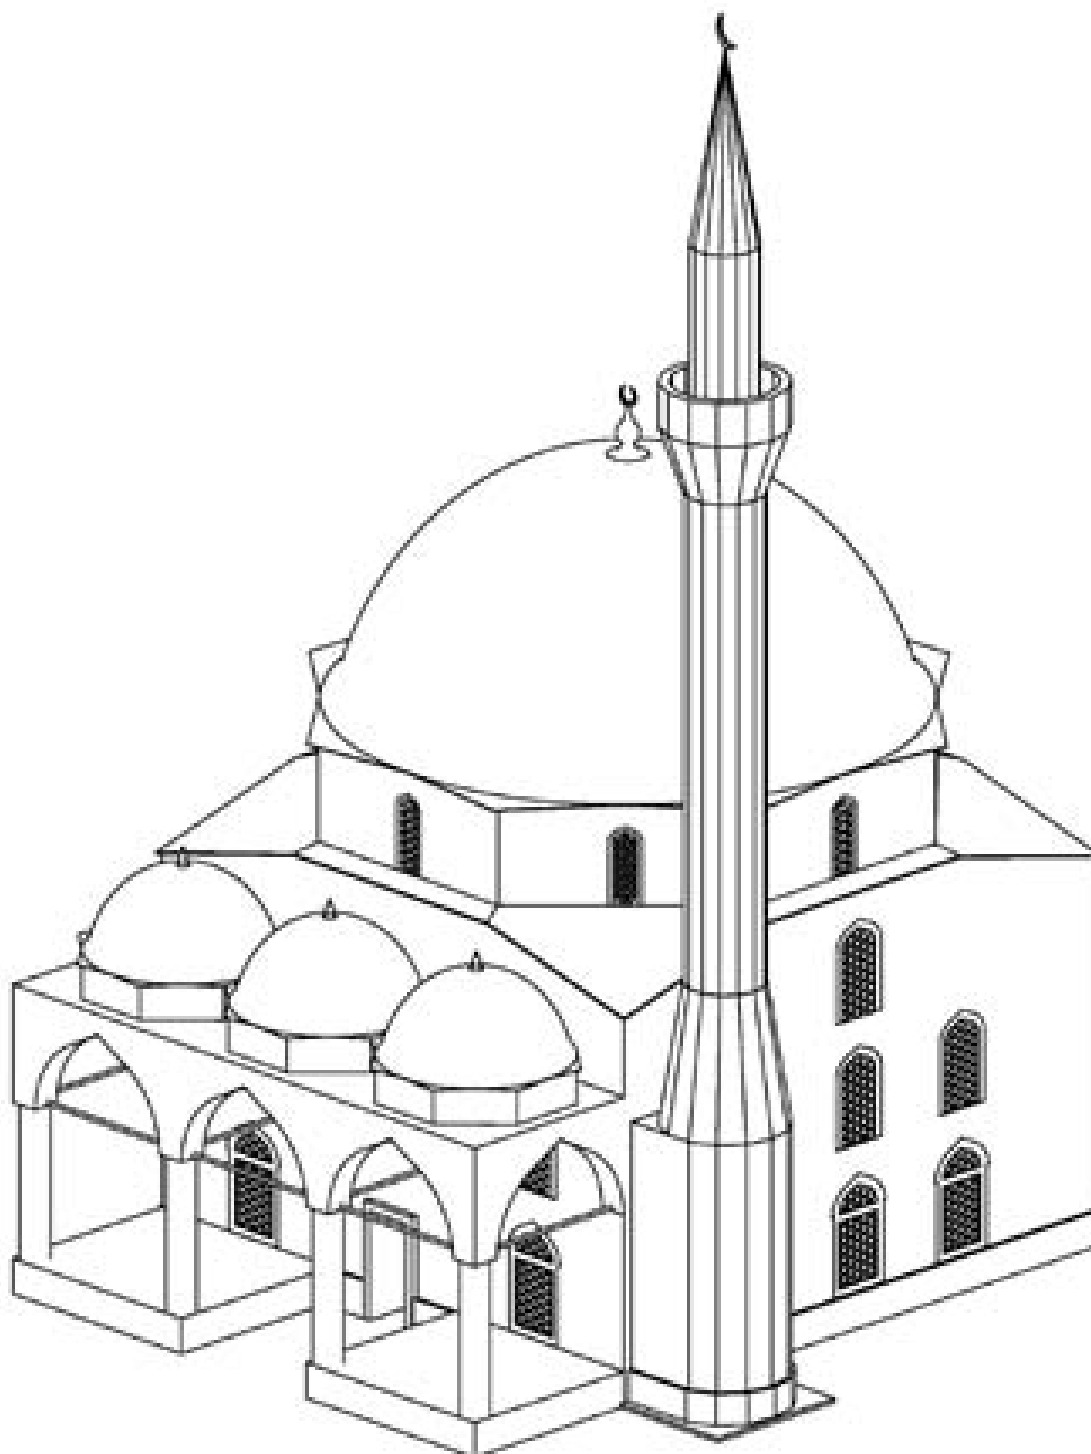
13. A Szulejmán szultán-dzsámi valószínűsíthető axonometrikus rekonstrukciója

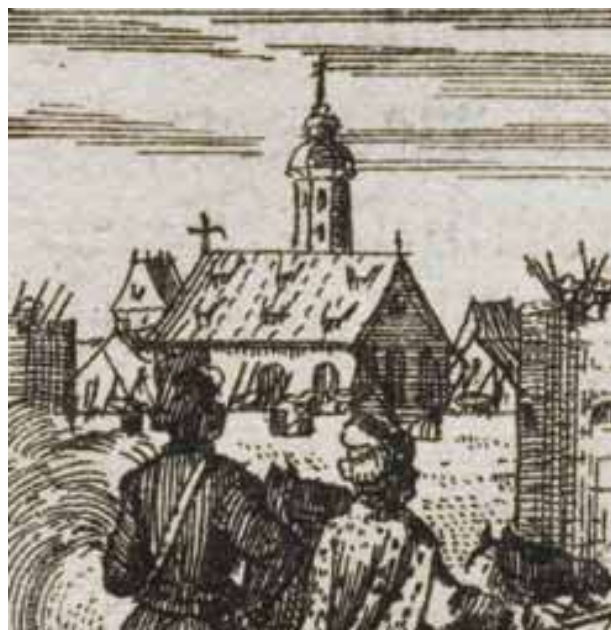
14. Az egykori dzsámi nyeregtetős keresztény Vártemplommá átalakítva – mögötte a minaret, melynek körerkélye hiányzik és süvege sem eredeti. Des neueröffneten Historischen Bilder-Saals, 1720

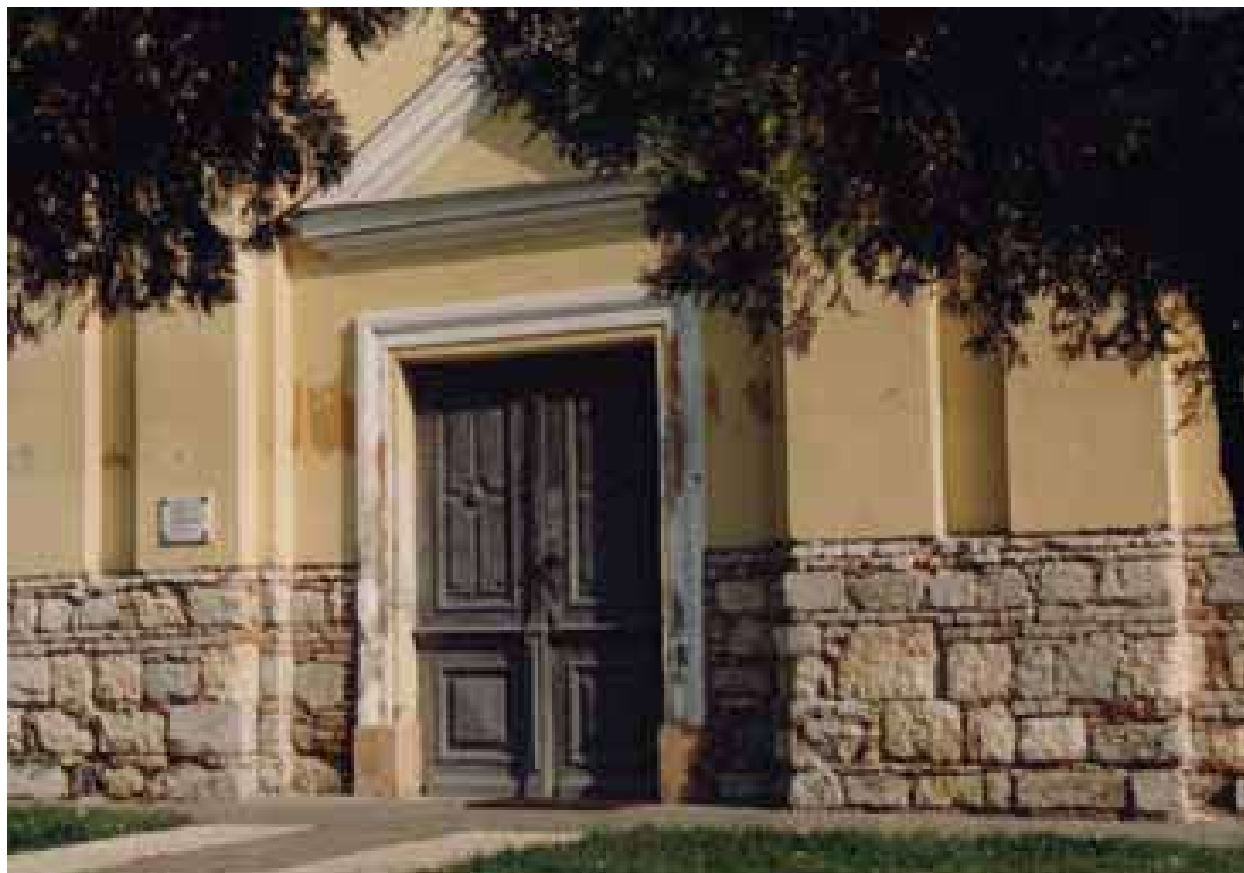
15. Az 1822–1824 között emelt Vártemplom nyugati homlokzata 1994-ben. A vakolattól megtisztított lábazatában jól láthatóak az uralkodói dzsámiból származó faragott kövek és téglák. Írás Mátyás felvétele

A Vártemplom legutóbbi, 1994-ben történt felújításakor a lábazatról leverték a vakolatot, így ezen a részen láthatóvá vált a nyers kő- és téglaszerkezet. (15. kép) Ebből kiindulva nemcsak a hajdani dzsámi építőanyagának összetételére következtethetünk, hanem adatokat nyerhetünk a Gorové leírásában említett kőfalazat egyes elemeinek nagyságára és alakjára vonatkozóan. A nyitott szakasz elemzése során megállapíthatóvá vált, hogy a muszlim imahelyet elsősorban eltérő fajtájú és méretű, zömmel szabályos, négyszögletesre faragott kövek alkották. Ezen kívül téglák is előfordulnak, melyek között megfigyelhetők az Árpád-koriakra emlékeztető nagyobb, laposabb példányok, azonban a fiatalabb időszakokra keltezhetők sem hiányoznak. Az épület délre néző falának egy kisebb részletét a lábazat szintjén azóta sem vakolták vissza, ami lehetőséget nyújt a már makroszkopikusan is jól elkülöníthető kőzetek tanulmányozására és az irányított mintavételezésre egyaránt. In-

nen 2011. március 30-án 3 db mintát vettünk, petrográfiai kutatások céljából. Feldolgozásuk folyamatban van, Rózsa Péter geológus (Debreceni Egyetem, Földtudományi Intézet, Ásvány- és Földtani Tanszék, Debrecen) vezetésével. Előzetes vizsgálata szerint a minták közül az 1. réti mészkőnek (esetleg márgának), a 2. oolitos mészkőnek, a 3. dácittufának bizonyult. Eredeti geológiai forráshelyüket illetően az 1. minta a Duna-Tisza közén, a 2. Budapest környékén, míg a 3. a Bükkalján lelhető fel.
