***Albert Tamás***

**Visegrád, Salamon-torony fedés,  
részleges rekonstrukció és állagvédelmi  
terve**

**2014**

MÁTYÁS KIRÁLY MÚZEUM  
VISEGRÁD

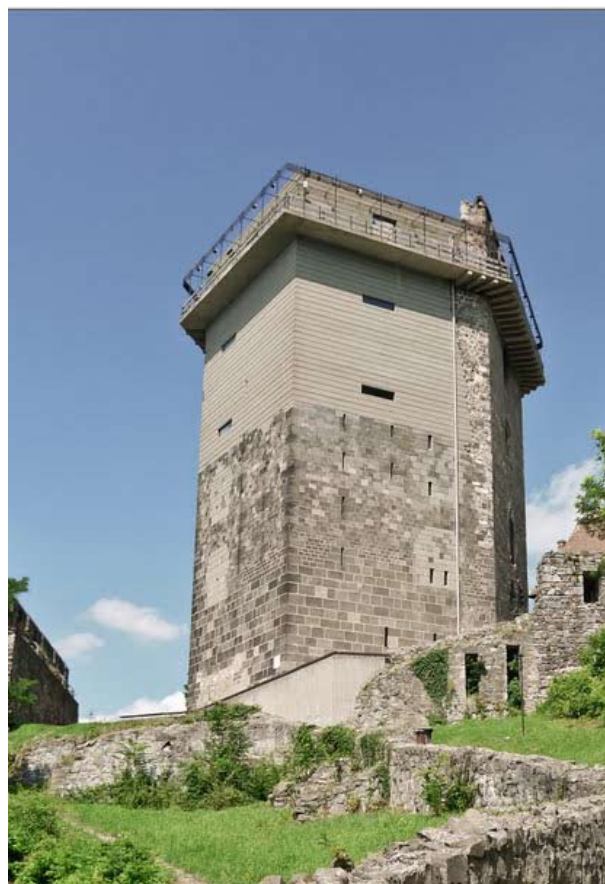
1. A Salamon-torony az alsó várkapu felől nézve

A műszaki problémák nagy része továbbra is fennáll. Az egyhéjú lapostető szigetelési csomópontjainak hibája csak átmenetileg javult. Jelenleg több helyen újra beázik. A lépcsőházi elektromos vezetékek környezete és a gótikus boltozati mezők több helyen tovább pusztulnak. A csigalépcső melletti, szerelt jellegű fal mozgása nem szűnt meg. Jelenleg dúcolás csúfítja. A mosott betonfelületek lőttbeton technológiával készült köpenyezése is több helyen levált. A védelem nélküli tufa felületek pusztulása folyamatos. A felső szintek műszaki állapota miatt látogatásuk erősen korlátozott. A torony környezete is balesetveszélyes a 30 m-es magasságból lehulló vakolat, vagy kődarabok miatt. Szigetelési problémák vannak a kiszolgáló épületben is.

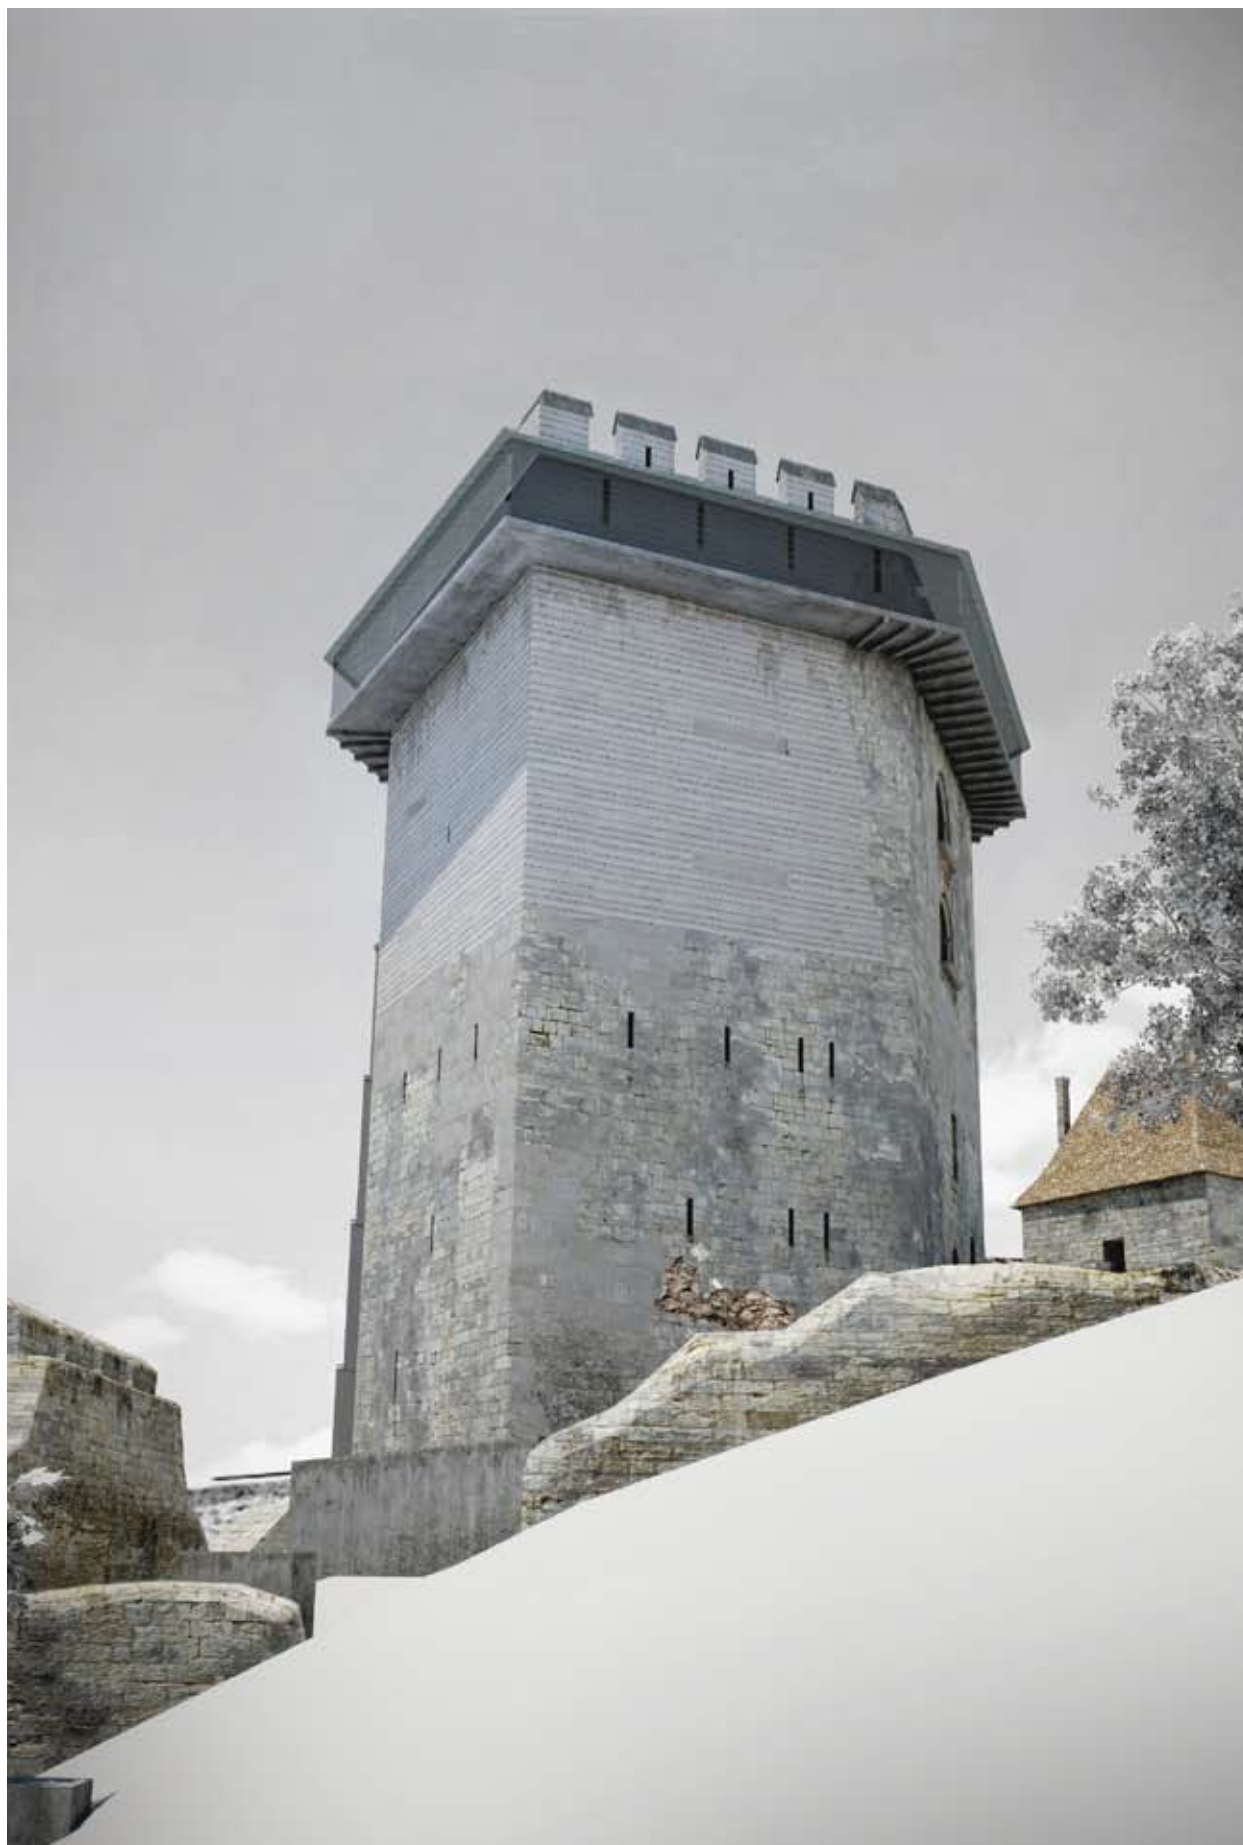
2. A Salamon-torony tervezett nézete az alsó várkapu felől

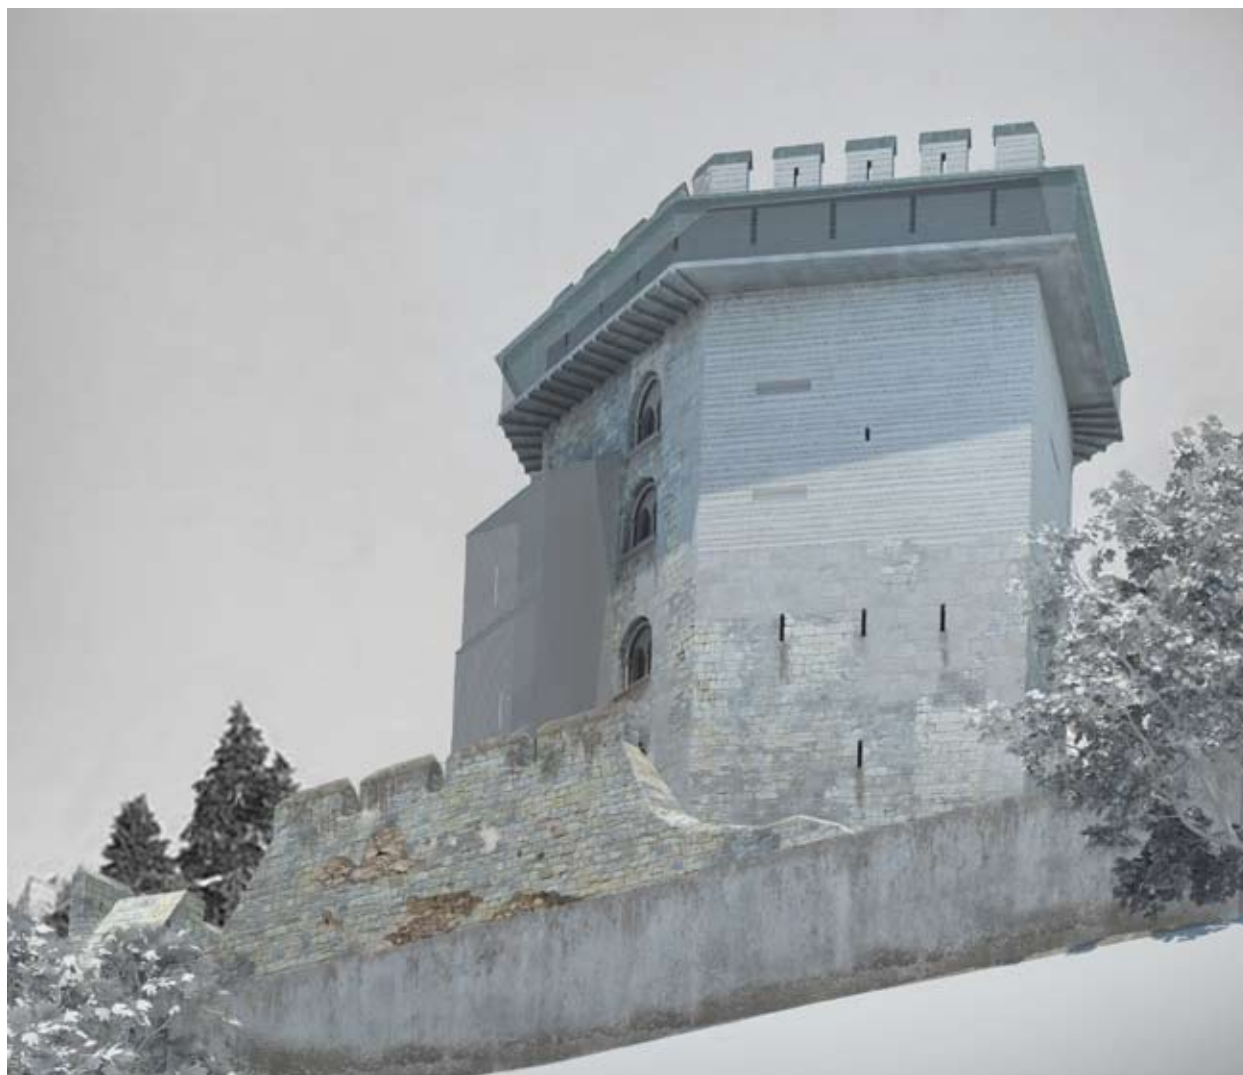
4. *A Salamon-torony tervezett nézete a hajóállomás felől*

Ez a szemléletbeli különbség jellemzi a fióktorony rekonstrukciójának megoldásait. Sedlmayr János 1962 évi tömegvázlata üvegfalú rekonstrukciót vázol fel. Jelen terv is új, a többi falszerkezettől eltérő anyagot, perforált acéllemez felületet javasol, ami az üvegnél kisebb kontrasztot mutat. Színben és felületi struktúrájával összhangot kíván teremteni az eredeti kőfal és a mosott beton felületű kiegészítés között. A perforált acéllemez jelen fejlesztési program több funkcionális szempontjának is megfelelő anyag és szerkezetválasztás.

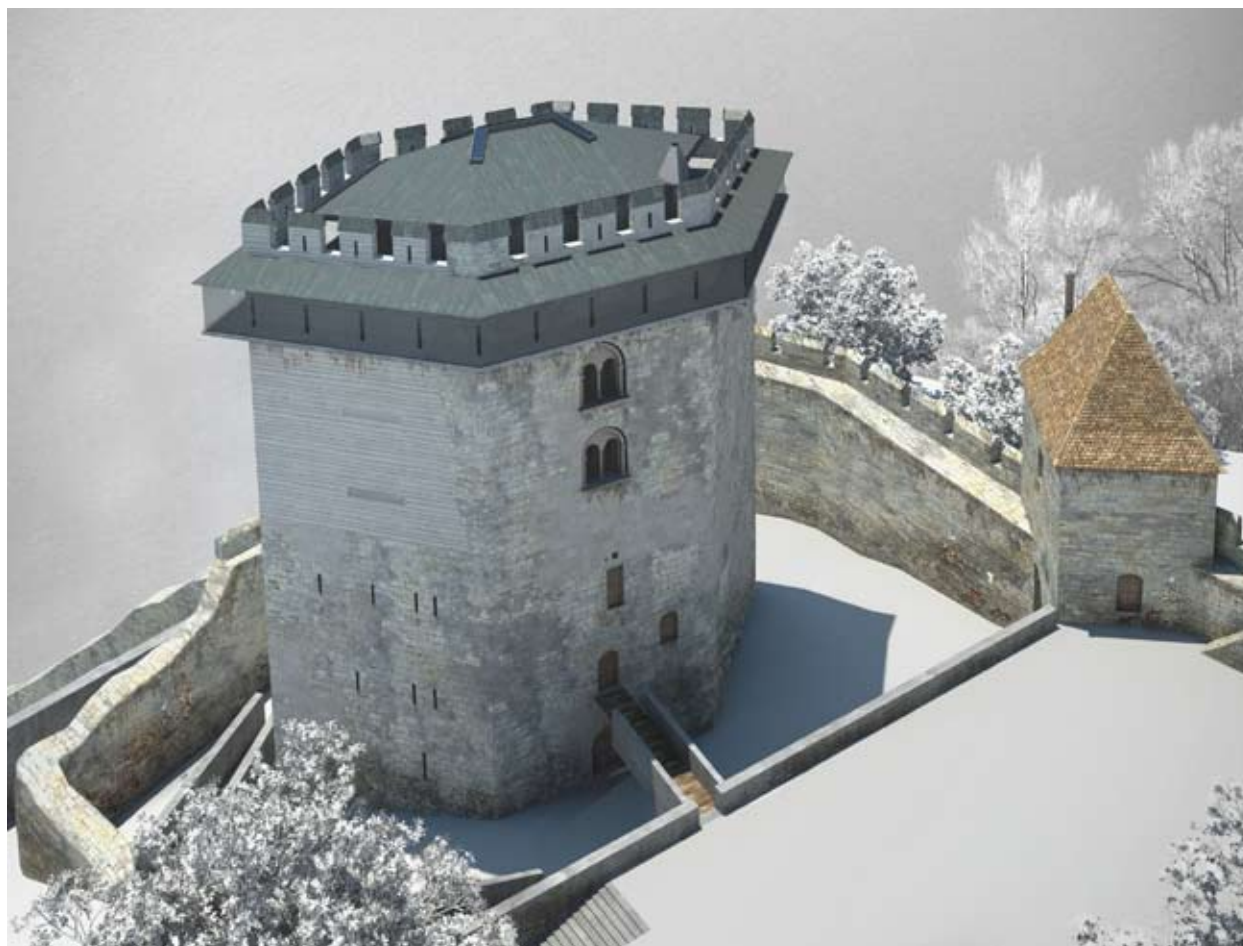
6. A Salamon-torony tervezett nézete a fellegvárból

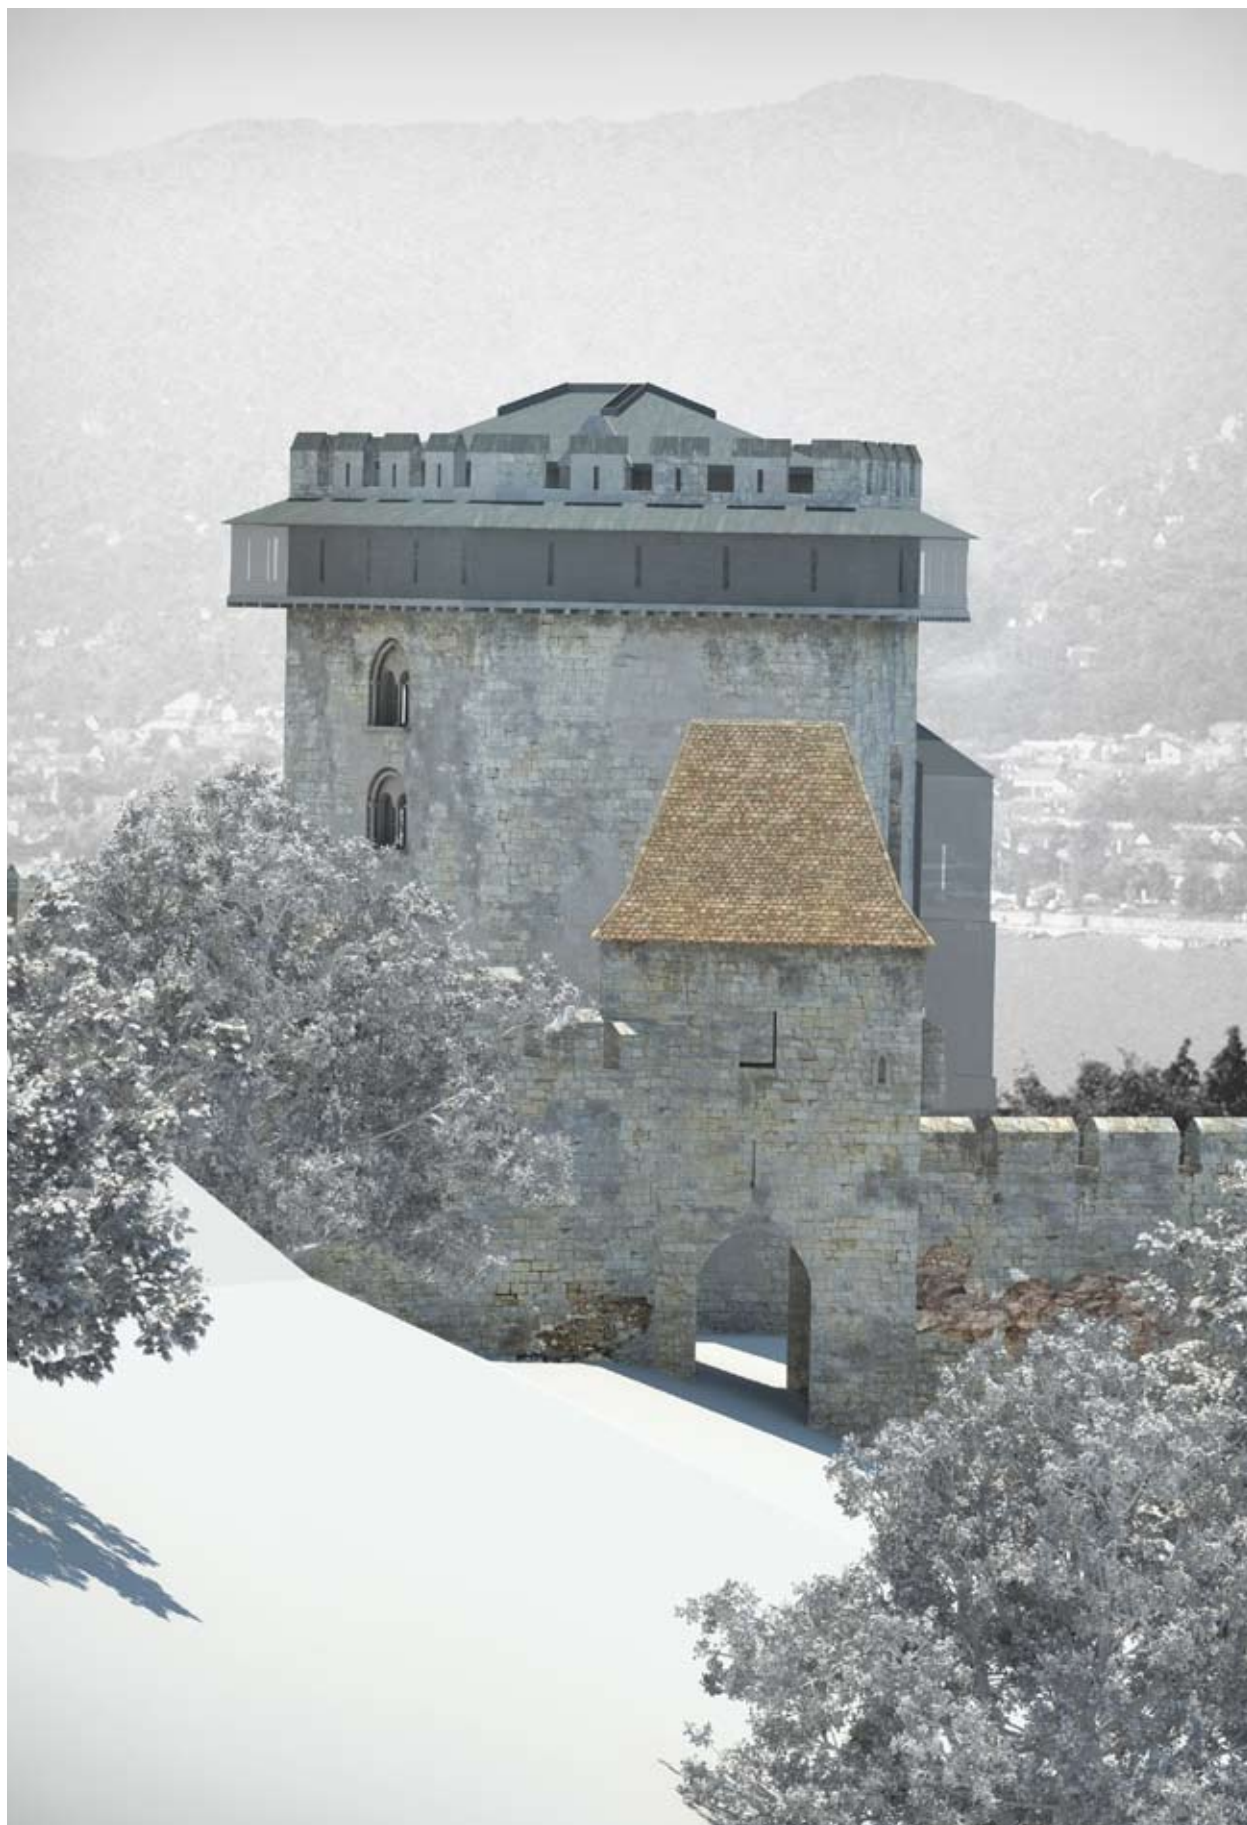
8. *A Salamon-torony tervezett nézete a Sibrik-domb felől*

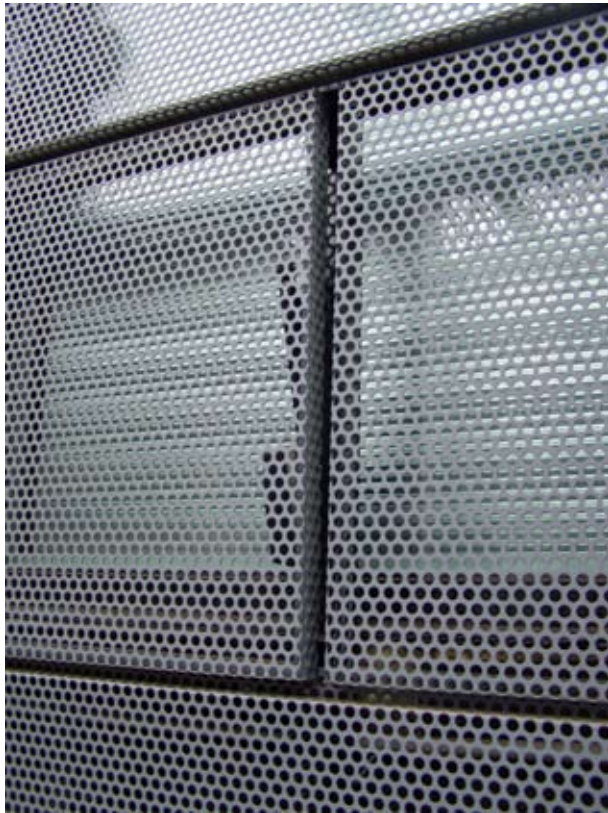
9. Perforált acéllemez homlokzati elemek

A perforált acéllemez alkalmas anyag a gyilokjáró tömeg-rekonstrukciójához, ami a funkcionális igényeknek, - a spontán és felelőtlenül kísérletezgető kódobálás elleni védelemnek is megfelel. A perforált lemez „relatív nyitottsága” eltérő a mellvéd magasságáig és felette. A gyilokjáró egykori használatával rokonítható az igény, hogy a környezet megkapó látványa fotózható legyen. Ennek érdekében modern csapóablakkal záródó „lőrés-eket” terveztünk.

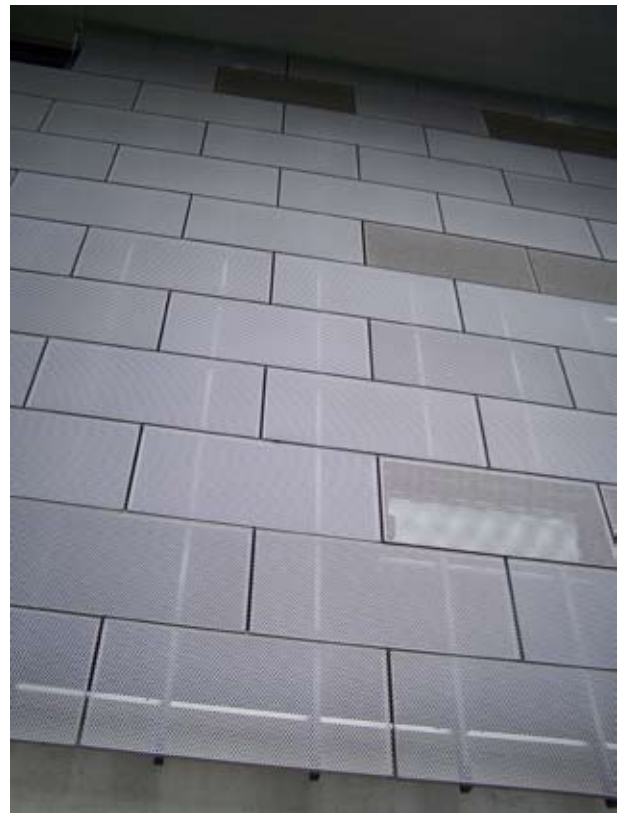
10. Perforált acéllemez homlokzat részlete
