Molnár István

**Rövid beszámoló a kaposszentjakabi
apátság területén végzett újabb
régészeti kutatásról**

2014

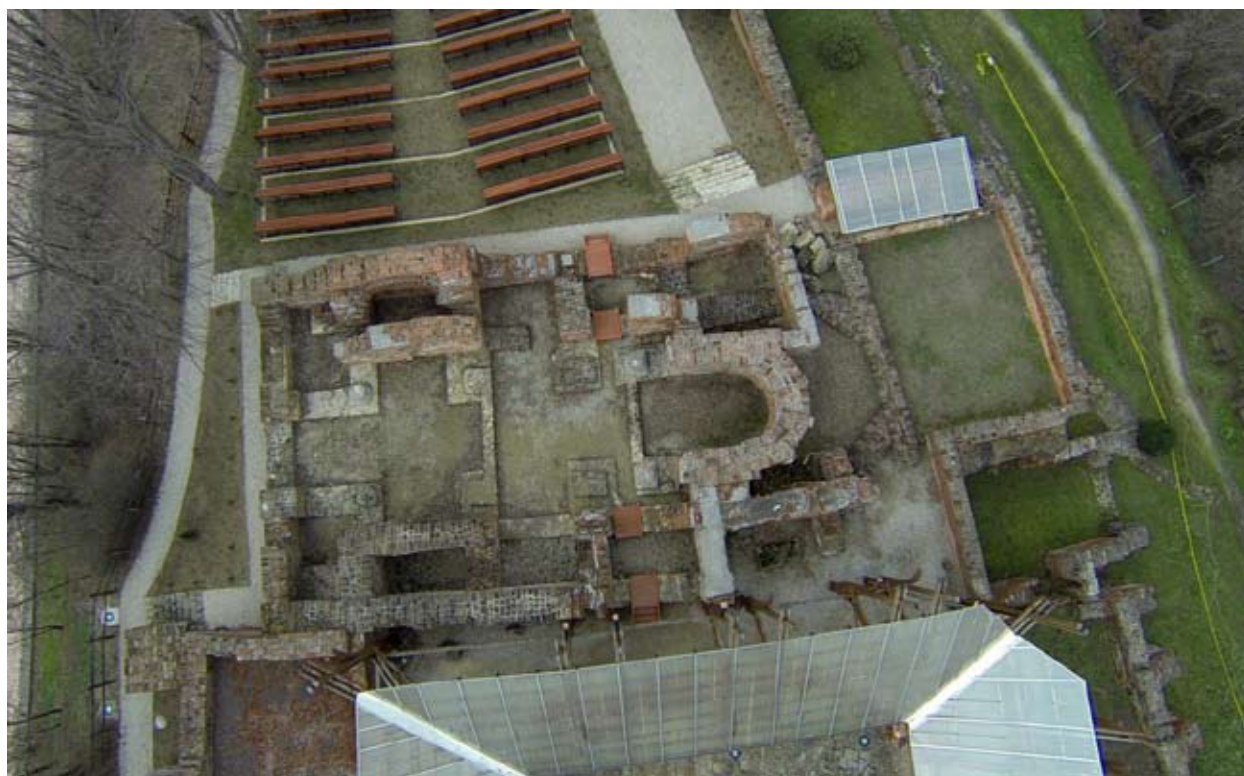
1. Légifotó az apátsági templom romjairól (Pazirik Kft)

csenek ábrázolva, bár a műemléki helyreállítás jelezte ezeket. (A közölt légi-fotón is jól követhető vonaluk – 1. kép). A nyugati oszloplábak is hasonló, a toronypárhoz tartozó alapon vannak. Több ilyen falak által metszett sírt találtunk (4. kép). Hasonló alapozást találunk a szentély előtt lévő - diadalívhez és szentélyrekesztőhöz kapcsolható - faragott oszloplábak alatt is. (6. kép) Ezek 160 cm széles alapon állnak. Közöttük és a szentélyfal alapozása között kis rés van, utóbbinál picivel sekélyebbek és talán valamivel szabályosabban rakottak is, de alapozásuk alapvetően azonos, a kis eltérések talán az építés folyamatával magyarázhatóak.

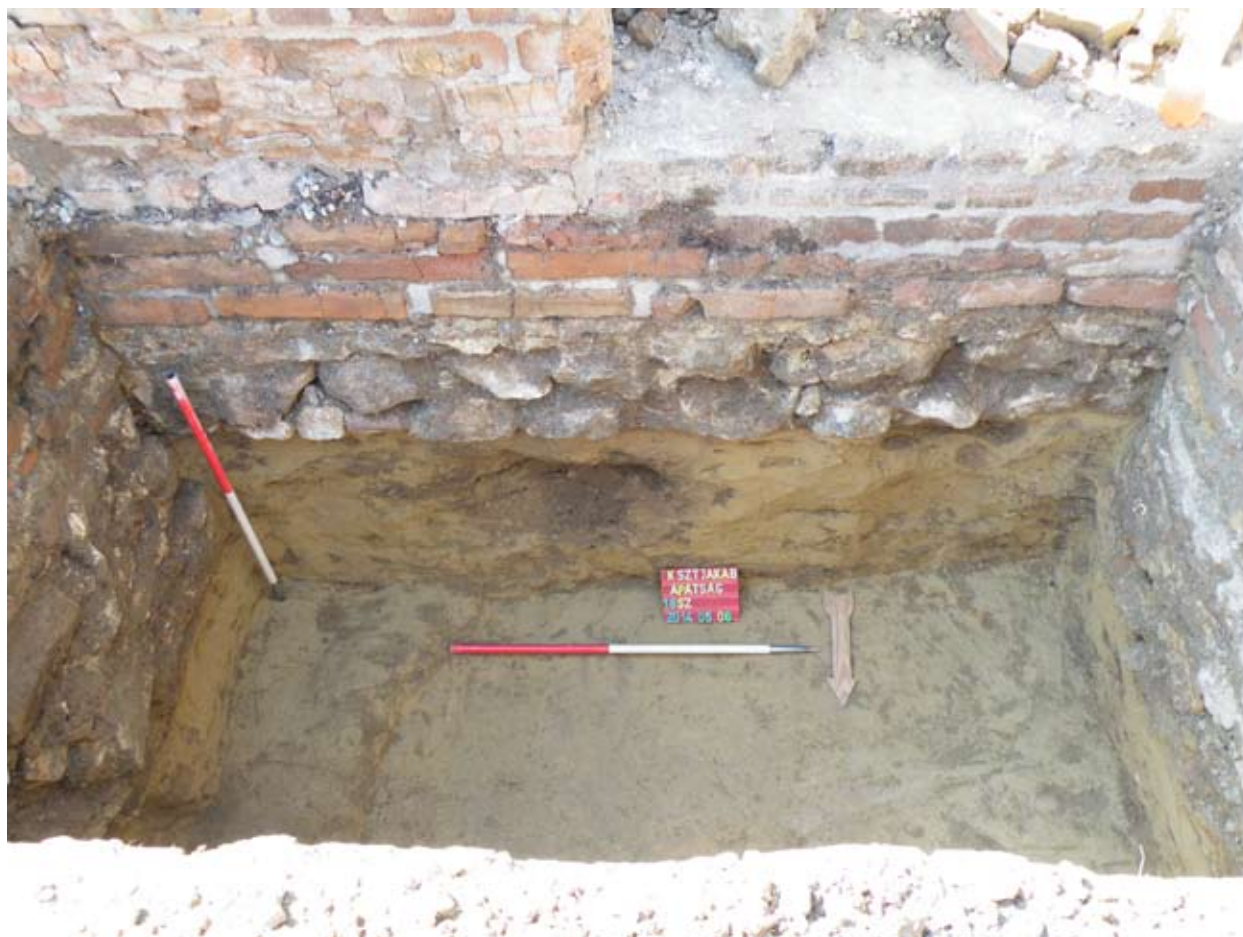
2. A korai templom maradványai

Talán legfontosabb eredményünk, hogy megtaláltuk az alapítólevélben említett, alapítás előtti templom maradványait. Az épület sekély, nagy kőtömbökből álló alapozását főleg az apátság templom belső falainál tudtuk végig követni. Utóbbi szentélyének falain belül előkerült a korai épület négyzetes apszisának alapozása. A keleti, déli, északi és két rövid szakaszokon nyugati (a későbbi templom belsejébe került) falának nyomát is megtaláltuk. (2-4. kép) A templom egyenes záródású szentélyű, nagyjából 12-13 m hosszú, 7,5 m széles épület volt. A római téglából készült lábazatából és felmenő falaiból is komoly szakaszok azonosíthatóak, úgy tűnik az apátság templom építésekor felhasználták ezeket. Utóbbinak szélessége és hossza is nagyobb volt, a régi templomot szinte körbevette, így annak maradványai csak az északi és déli részen lévő, zárt helyiségek középig tartottak. Ezeken a falakon látszik is itt egy elválás. (4. kép)

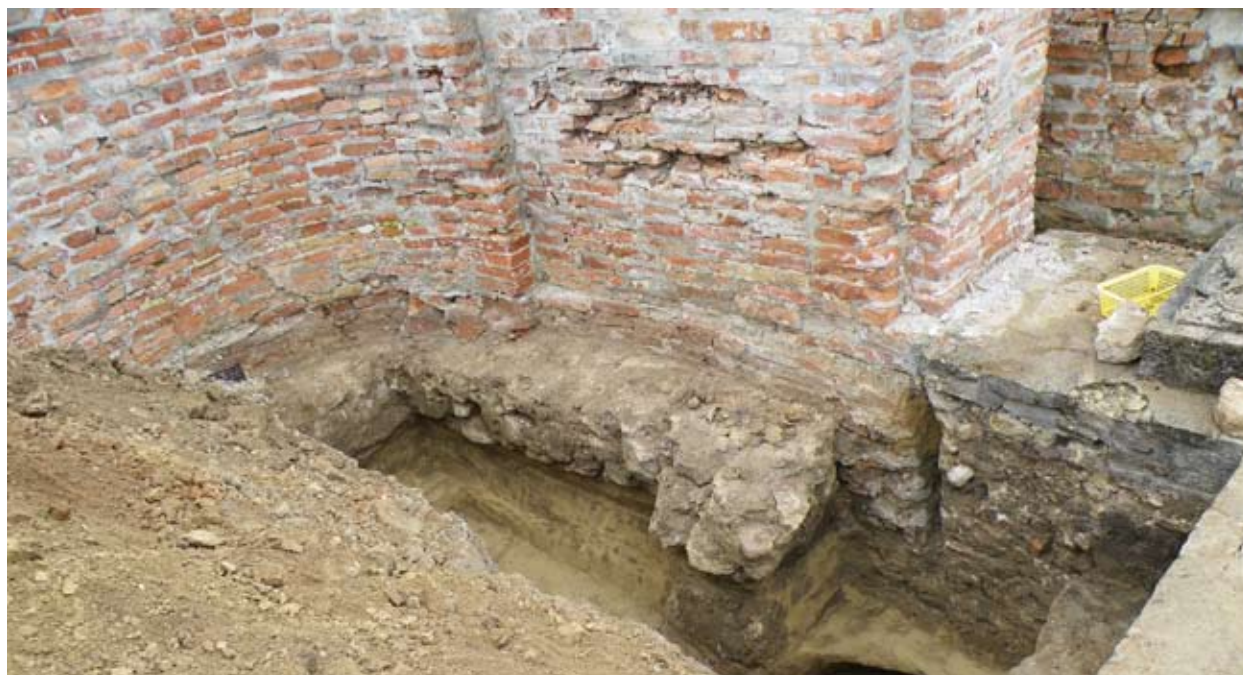
3. *A korai templom négyzetes apszisának alapozása, a későbbi félköríves szentély belsejében*

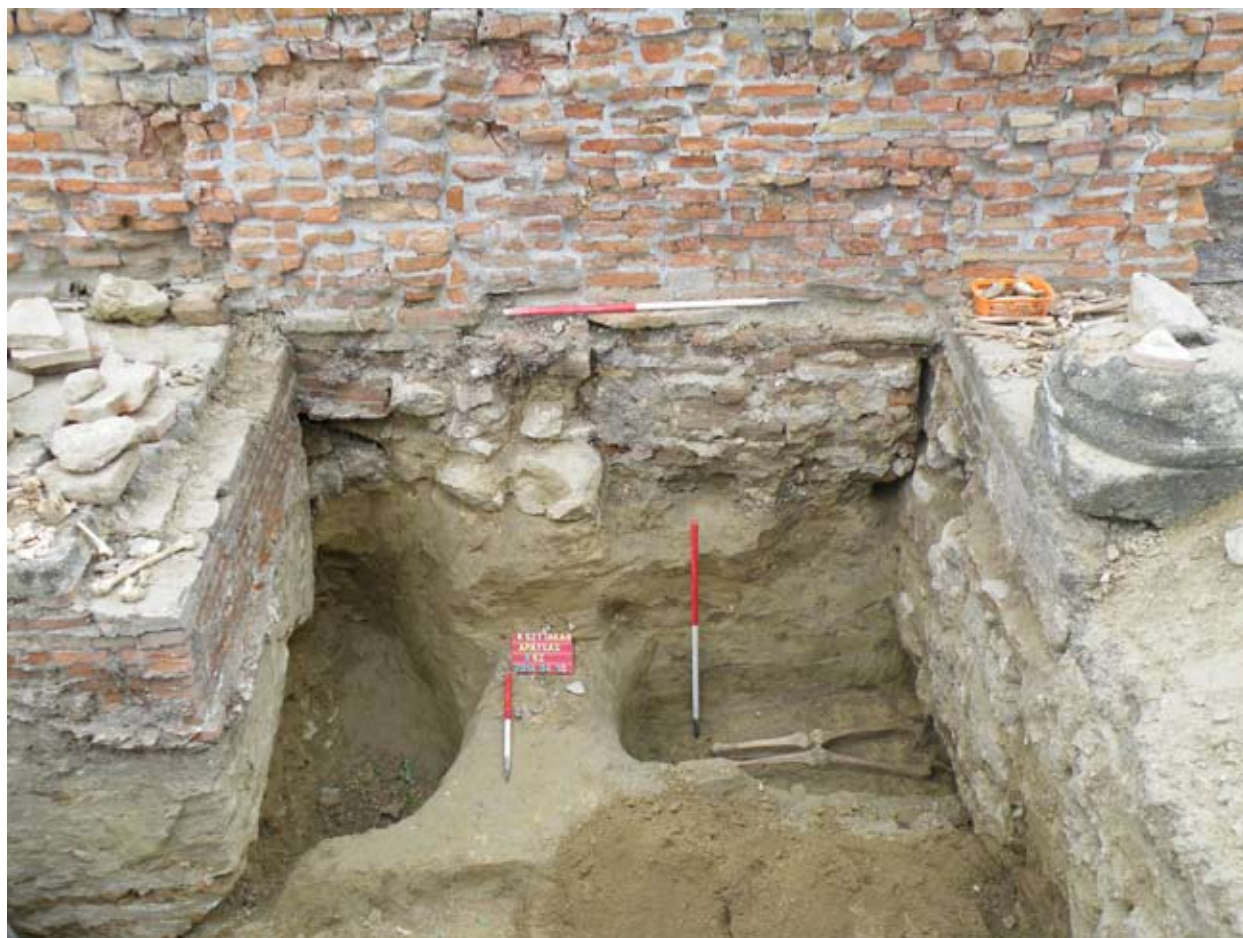
4. 3 periódus falainak találkozására. Balra a korai templom nyugati vége, jobbra a délnyugati torony belső fala. A kettő között a legkésőbbi hozzáépítés.

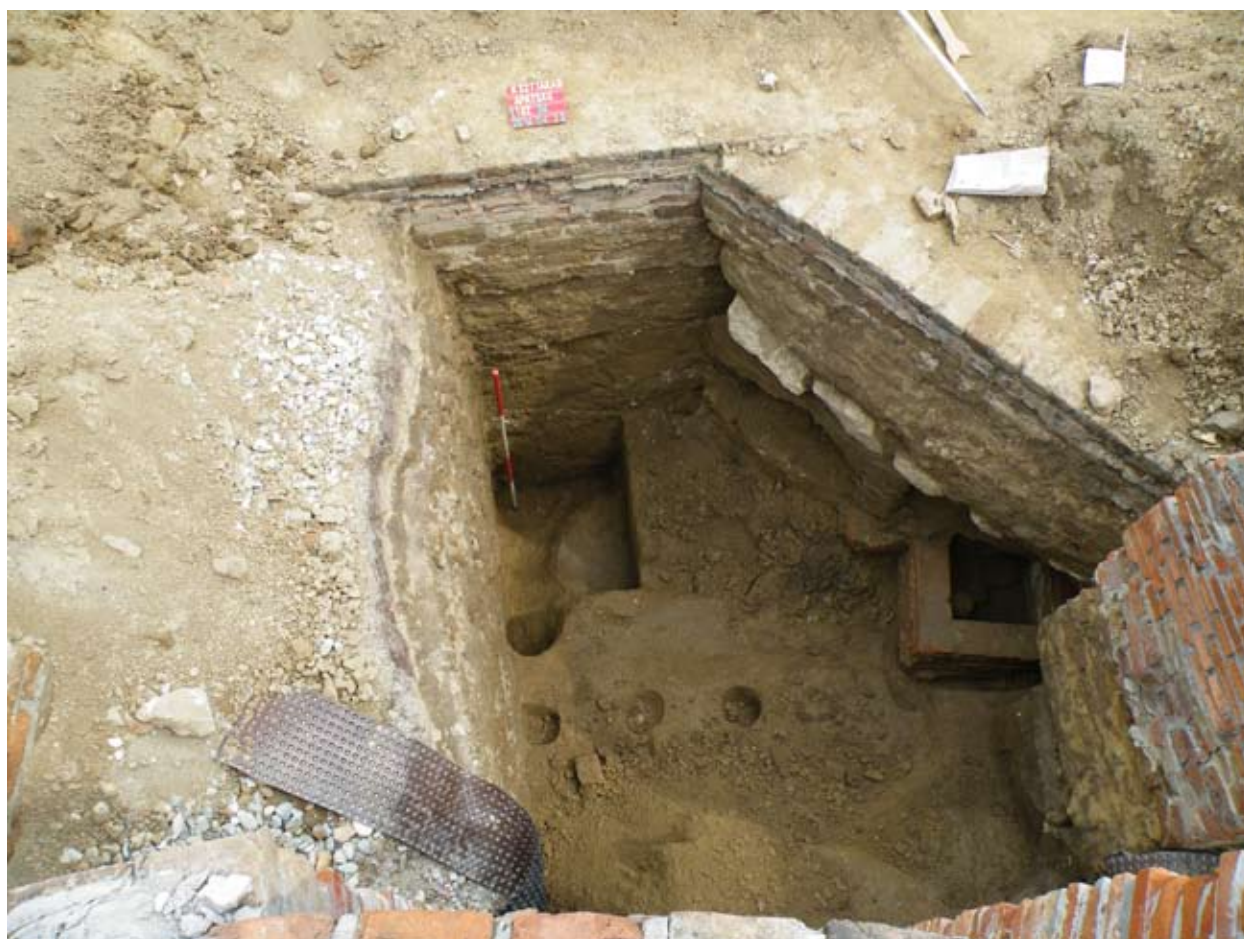
5. A nagyméretű árok, a ráásott sírral és falakkal (a templom szentélyéről fotózva)

A templomtól keletre feltárt területen a korai időszakhoz köthető megerősítés egyértelmű nyomait fedeztük fel. Egy igen mély árkot találtunk itt, amelynek a természetesen feltöltődött részében hullámvonalköteg-díszes kerámia volt. Az árok belső oldalán cölöpök sorakoztak. A 60-as évekbeli dokumentáció egy fotója alapján, ezek eredetileg legalább két sorban helyezkedhettek el. Akkor egy magasabban és a templomhoz közelebb elhelyezkedő cölöpsor több cölöplyukát tárták fel, bár pontos funkciójukat nem tudták meghatározni. Az egykor lejtősebb domboldalon mélyebben fekvő, árok felőli, keleti sorig – úgy tűnik - már nem ástak le, ennek cölöphelyeiből nekünk sikerült 5 db-ot feltárnunk. Az árkot, a rajta futó későbbi falak miatt, mi sem tudtuk teljesen kiásni, de így is 3,5-4 méter mélyen követtük a jelenlegi felszíntől. (5. kép) Mivel a területen bronzkori telep objektumai is feltárássra kerültek, elképzelhető, hogy egy korábbi árkot használtak fel, újítottak meg a középkorban. Az erődítés na-

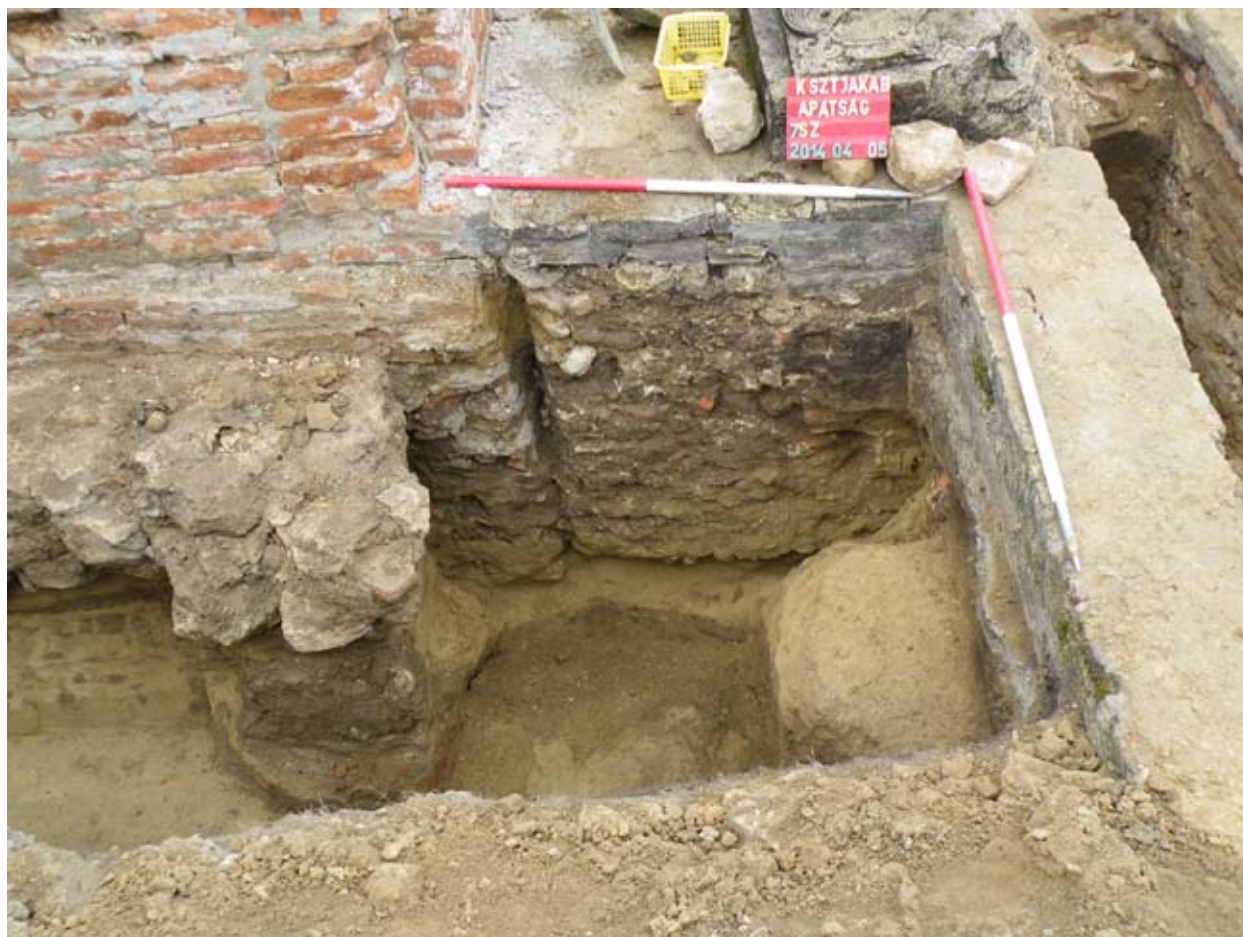
6. A délkeleti faragott lábazat alatti alapozás

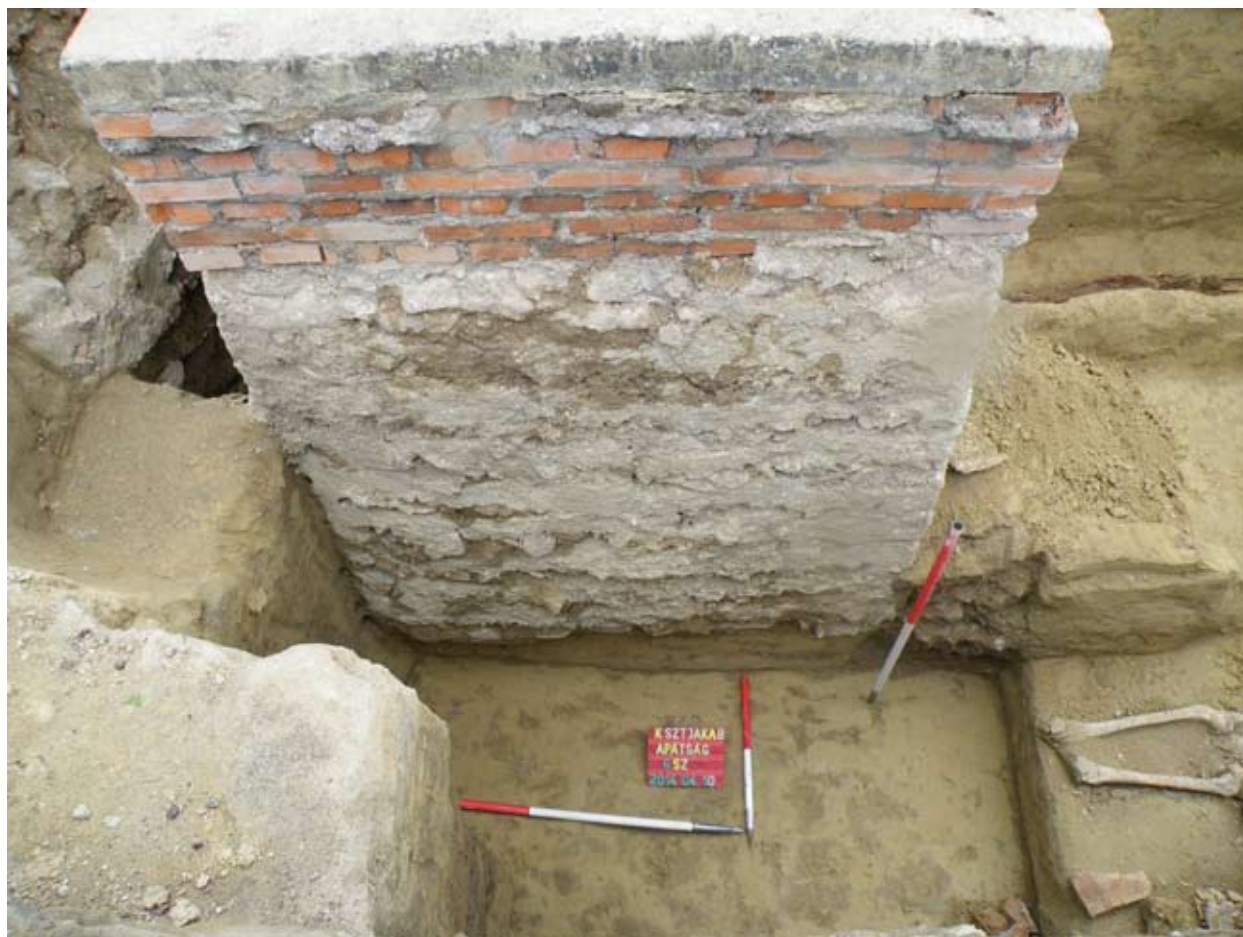
7. A középső, nagy pilléralapozások egyike (a felső része újkori hozzáépítés)

Arról, hogy a templom közepén lévő, valamiféle középteret kijelölő, nagy pilléralapok melyik periódushoz tartoznak, reményeink szerint a habarcsvizsgálatok adhatnak információt. Ezek igen nagy méretűek, közel két méter mélyek – komoly tartófunkciójuk lehetett. (7. kép) Igen jó minőségű munkának tűnnek: szépen sorokba rakott, habarccsal összefogott, leöntött, egyenesre, szabályosra vágott kövekből állnak.

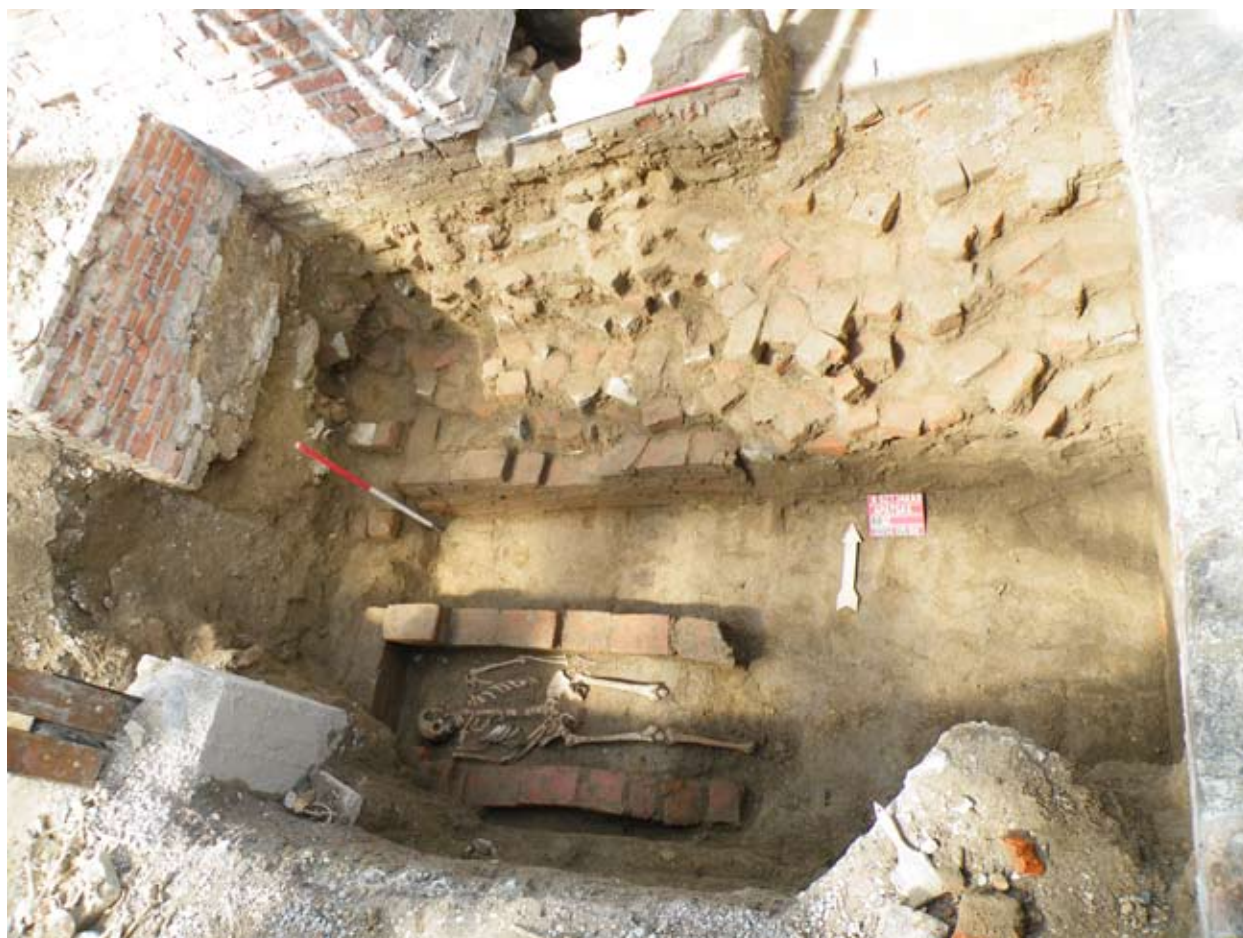
8. Falazott sírok maradványai, egyiket a ráásott kolostori épület alapozása rombolta

A templomtól délkeletre nyitott kis szelvényünkben - részben az ekkora betemetett sáncárkot metsző - sorokba rendeződő falazott sírokat, illetve ezek maradványait találtuk. Ezeket az apátság alapítása utáni időszakra tehetjük. Két ilyen sírt rombolt egy agyagba rakott téglából álló, széles alapozás. (8. kép) Ennek részleteit az 1960-as években megtalálták, de – mivel nem tárták fel teljes mélységig a területet - nem tudták eredeti vonalát, funkcióját azonosítani. Most sikerült megállapítani, hogy egy, a templomhoz később - de feltehetően még az Árpád-korban - hozzátoldott épület alapfala fut itt, amely a keleten a domb aljától induló, Nagy Emese által pinceként meghatározott, boltozatos helyiséghez csatlakozik. Jól érzékelhetően annak faláig tart az alapozása, egy épületsort alkothattak. A déli fala valahol a mostani kerengő északi szárnyának déli falánál lehetett. A 14-15. század fordulóján kiépülő gótikus kolostornál jóval korábbi épületről van szó, hiszen, legkésőbb ez utóbbi megépülésekor, ezt már jórészt el
