Bozóki Lajos

**A BÉLAPÁTFALVAI APÁTSÁGI
TEMPLOM HOMLOKZATI DÍSZÍTÉSE
KAPCSÁN**

I. A nyugati homlokzat gótikus festése

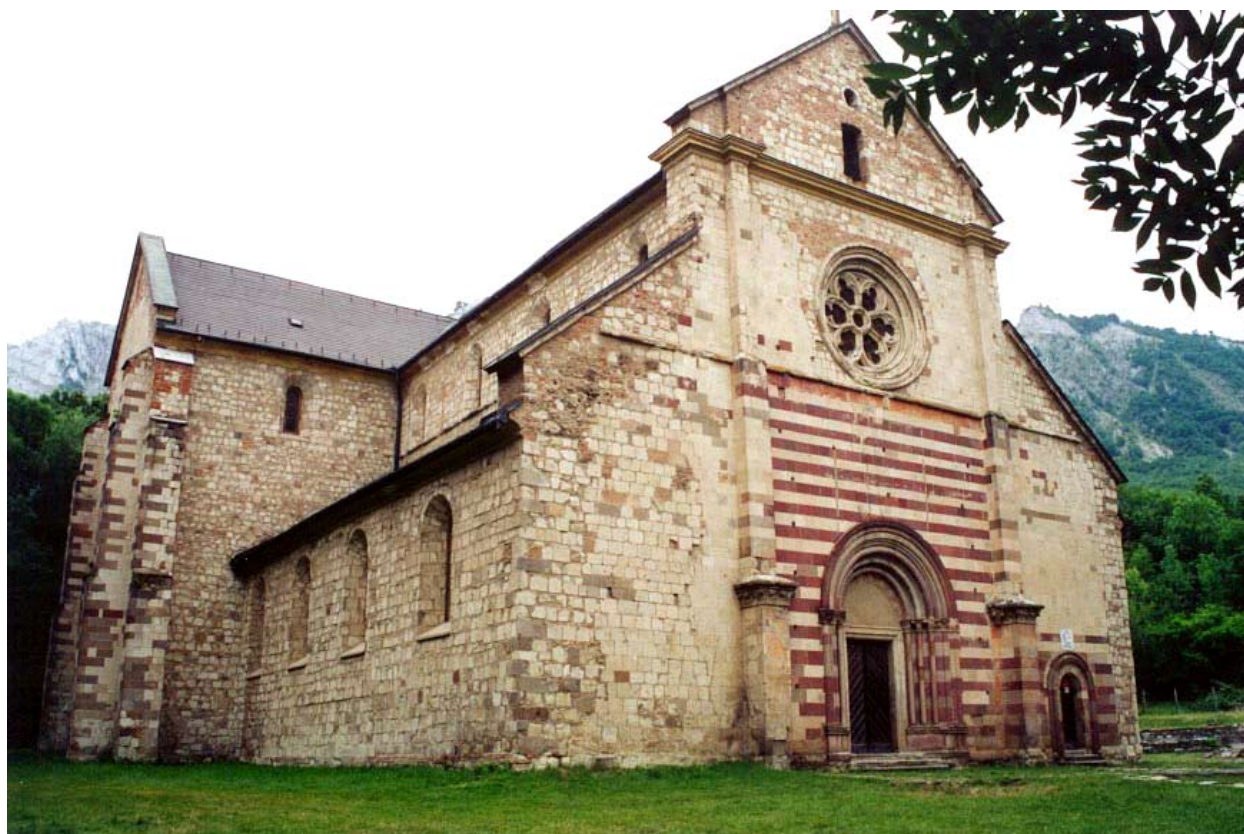
1. kép Bélapátfalva, az apátsági templom északnyugatról

A bélapátfalvai apátsági templom (1. kép) nyugati homlokzatának támpillérein és kapuzatain megmaradt színes kváderfestés olyan építéstörténeti kérdéseket vet fel, amelyek érintik az egykori előcsarnok, a feltételezett csigalépcsőtorny kérdését, de sok szempontból a templom alapvető periodizációját is. Felvet olyan kérdéseket továbbá, hogy milyen célt szolgált (ha szolgált) a nyugati homlokzat középmezőjének vörös-fehér sávos díszítése, illetve, hogy miért nem tekintettek befejezettnek egy 13. századi, színes kváderekkel díszített vakolatlan homlokzatot a 14. században.

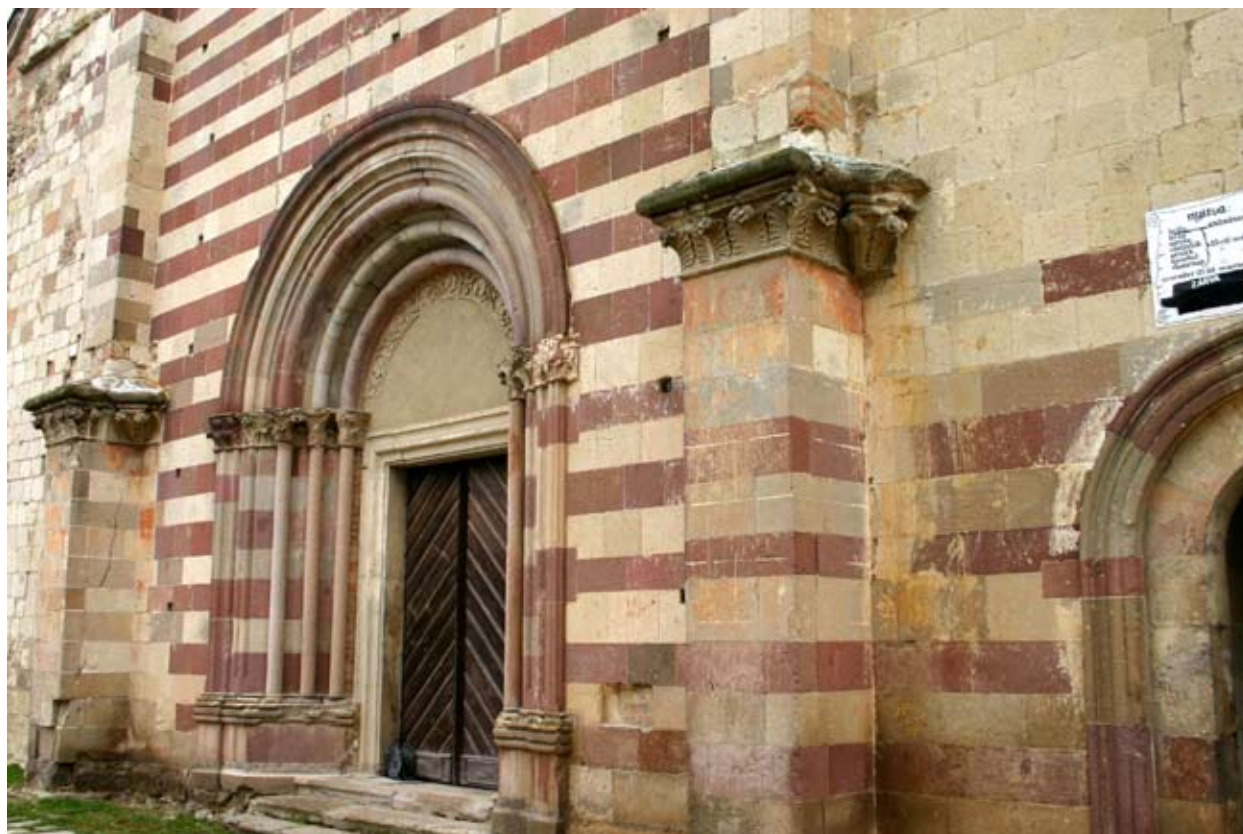
2. kép Belpátfalva, a nyugati sávozott homlokzat a kváderfestéssel

A templom első periódusú építkezését a szabályosan faragott kváderekből, vékony fugával rakott, vakolatlan fal jellemzi. (2. kép) Építőanyagul a sötétvörös-lilás tónusú kvarcandezitet és a világos okker színű andezittufát használtak,¹¹ a nyugati homlokzaton váltakozó kősorokkal. Ez a sávós tagolás csak a nyugati homlokzat középzónáján és a laikus testvérek számára épült délnyugati, conversus-kapu fölötti kváderekig jelenik meg, máshol ebben a periódusban nincs szabályos sávozás. A keleti főszentély falába bekerültek szürke andezittufa kváderek is. Megjegyzendő, hogy a főszentély homlokzata még ezen az első perióduson belül

A nyugati homlokzaton gyakorlatilag az övpárkány magasságáig látszanak észlelhető festésnyomok. Értékelve ezeket, feltételezzük hogy a homlokzatot a templom felépítése után eddig a magasságig teljesen kifestették. A támpillérek felülete színes kváderosztást kapott (2.

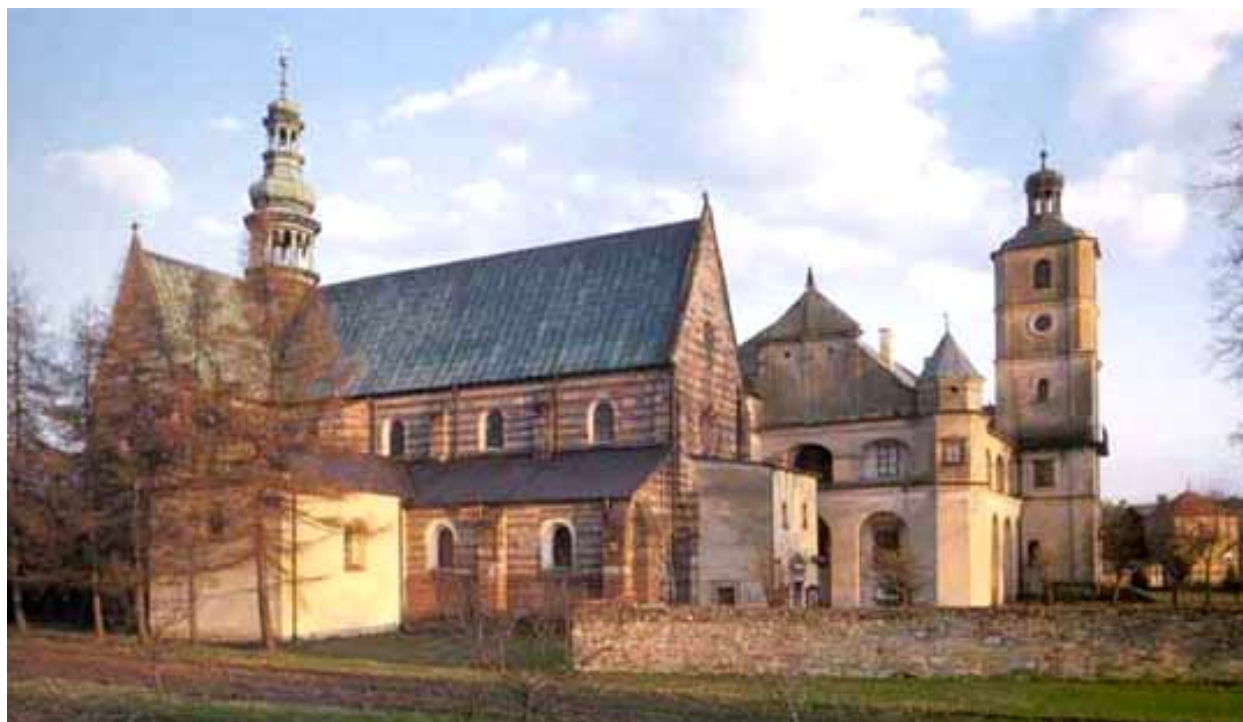
3. kép Wachock, az apátság északnyugat felől

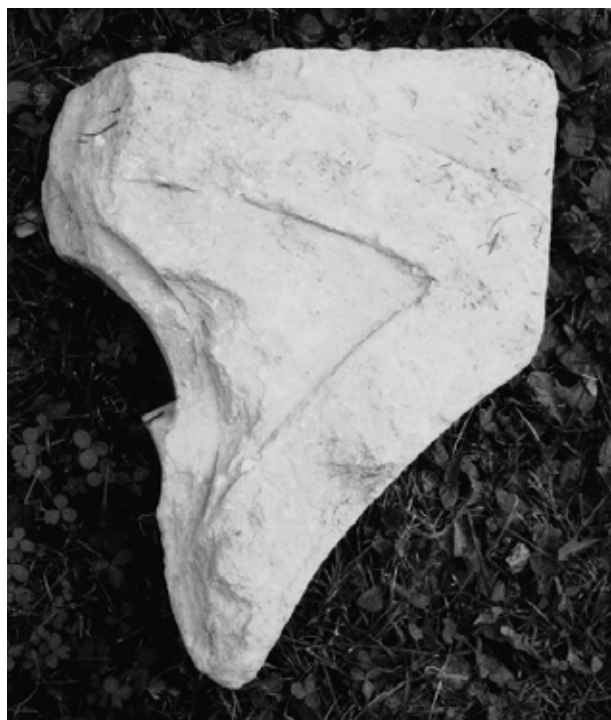
4. kép Bélapátfalva, rózsablak töredéke

Bélapátfalván az első periódusú nyugati homlokzathoz tarozhat egy küllős rózsablak töredéke. (4. kép) A jelenlegi rózsablak mérművei a 14. századi építési periódusból származnak, a rózsablak bélletezése viszont a 13. századi köelemekből lett újrarakva, néhány elemet kihagyva, kisebb átmérővel. Megjegyzendő, hogy az élszedett profilú, orrtagos gótikus mérmű is nagyon nyomottnak tűnik, nem zárható ki hogy a homlokzat 14. századi befejezésekor eredetileg a román korival megegyező átmérőjű ablakot terveztek. A rózsablak töredék homloksíkját egymásba írt félkörös záradéku szalagok díszítik, a két átmetsződés csúcsívet alkot, az ívháromszögek körökkel voltak áttörve. Az említett rózsablak töredékhez köthető még egy kisebb méretű bimbós oszlopféjezet és középgyűrű is.¹⁴

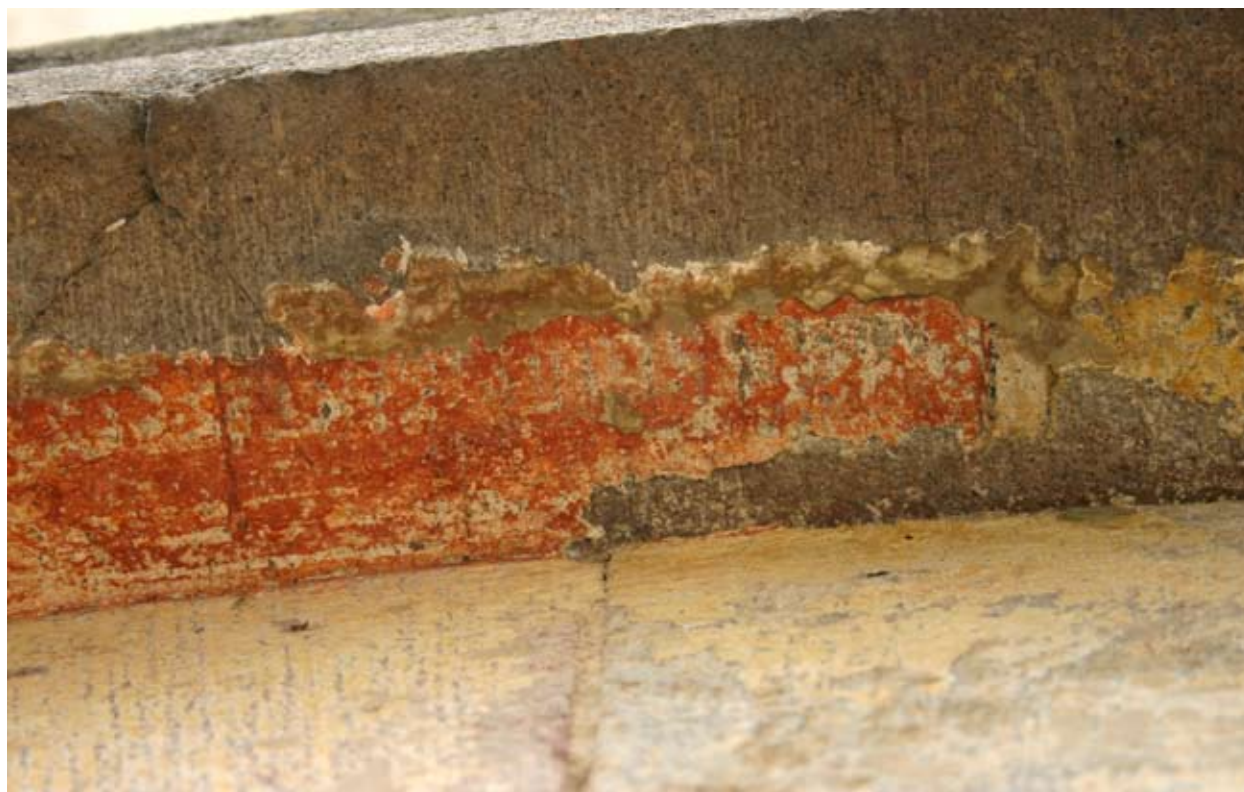
6. kép Bélapátfalva, a *conversus*-kapu szemöldökén megmaradt festés

kép), ami a főkapu felé kifordult a homlokzat síkjára. Jellegzetes vonása a festésnek, hogy a festett kváderosztás teljesen eltérő ritmusú, mint a templom kőkiosztása. A nyugati homlokzat kapuzatai szintén kaptak díszítő festést és közöttük a falmező is festett volt. A festés rendszere legjobban a conversus-kapu (5. kép) kereteléséről olvasható le, itt maradt meg a legépebb töredék. Az ajtónyílás homloksíkján és a keret belső felületén is nyomokban megmaradt a vörös és sárga kváderfestés. A festett kváderok között a fugát két fekete vonal közötti fehér csík alkotja. (6. kép) A kváderfestés a keret belső oldalára is befordul. A conversus-kapu tagozott keretelésén ezen kívül több rétegben is van sárga, illetve fehér festés, miként a körbeforduló párkány által keretezett sík szárkövön is. A kapu tagozatai körül kb. 18 cm széles, fehér meszelés van. A conversus-kapu és a déli támpillér közötti falmezőn (2. kép) első rétegben fehér, fölötté világos okker rétegek vannak, úgy tűnik itt a falsík csak monokrómra volt színezve, a homlokzatot tehát itt nem tagolta kváderosztás. A támpilléreket viszont a conversus-kapu díszítéséhez hasonlóan vörös és világos okker

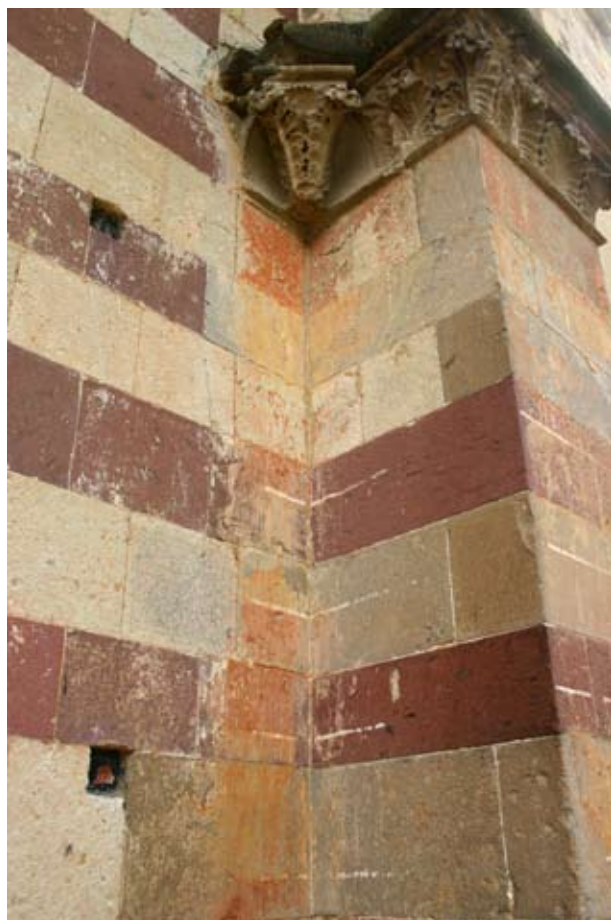
7. kép Bélapátfalva, a déli támpillér

festett kváderek díszítették, a kváderek között fehér, festett fugával. (7. kép) A festett fugán viszont sehol sem látszik az árnyékot imitáló fekete csík. A támpilléreket díszítő kváderfestés a támpillérek belső oldalán egy kvádernyi szélességben átfordul a falmezőre. (10. kép) Ez a kváderfestés a nyomokból ítélve felment egészen az övpárkányig, amely sárga festést kapott, alatta vörös okker sáv húzódik, eredetileg talán ezen is lehetett némi osztás. Szabad szemmel nem megítélhető, hogy a nyugati kapu fölötti, a két támpillérrel és övpárkánnyal körbezárt nagy falmezőt tagolta-e valamilyen festett osztás.

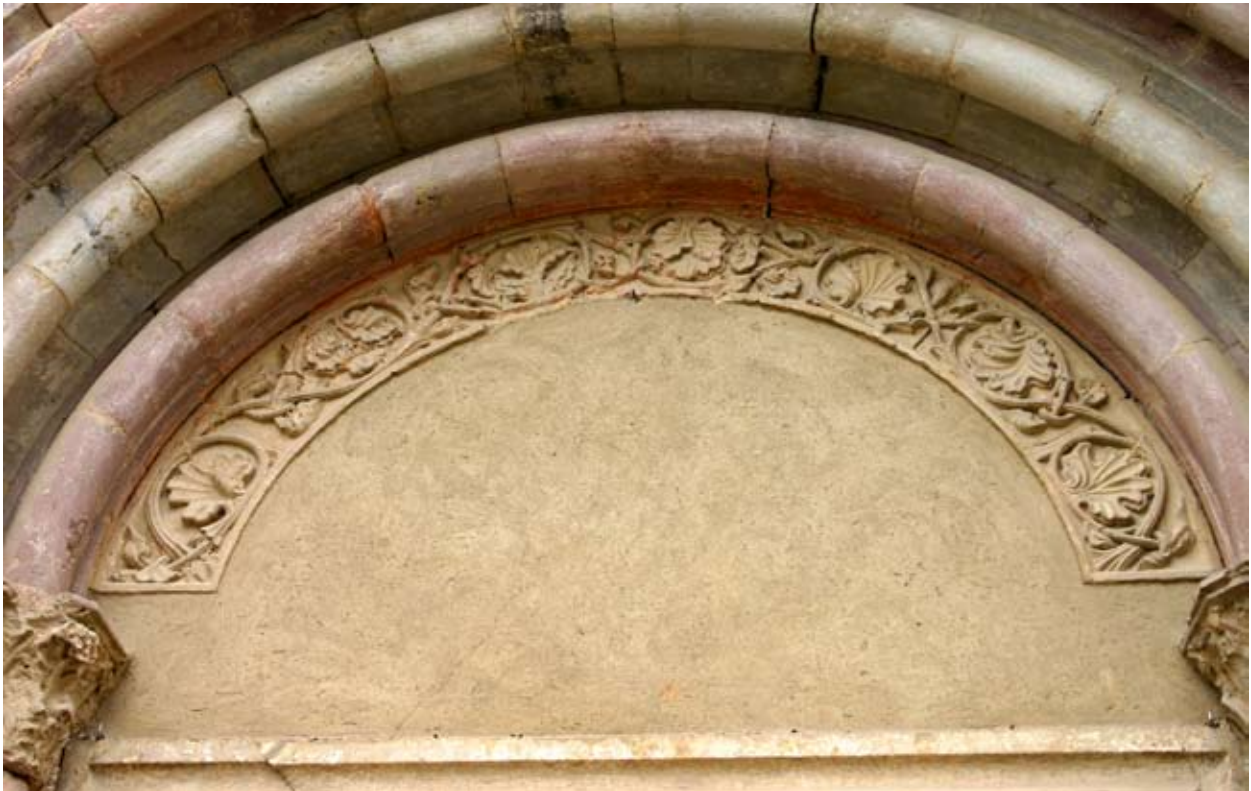
9. kép Bélapátfalva, a nyugati kapu ívmezeje

Maradtak színnyomok a nyugati kapun is. (9. kép) A kapuívvezet bélletének belső henger tagján vörös, a következő tagozaton sárga, majd újra vörös meszelés látszik. Hasonló vörös nyomok vannak a kapu ívmezejét keretelő indáspalmettás frízen is. A legbelső hengertagon lévő fekete csíkok valószínűleg a festett fugához tartoztak. A főpárkány alatt a déli részen homokszínű, vékony vakolatréteg foszlányai maradtak meg okker meszeléssel, ez a réteg, úgy tűnik, több ponton ráfed a nyugati kapu vörösre festett tagozataira is. A kváderfestést a nyugati homlokzat 14. századi befejezése, és a 18. századi

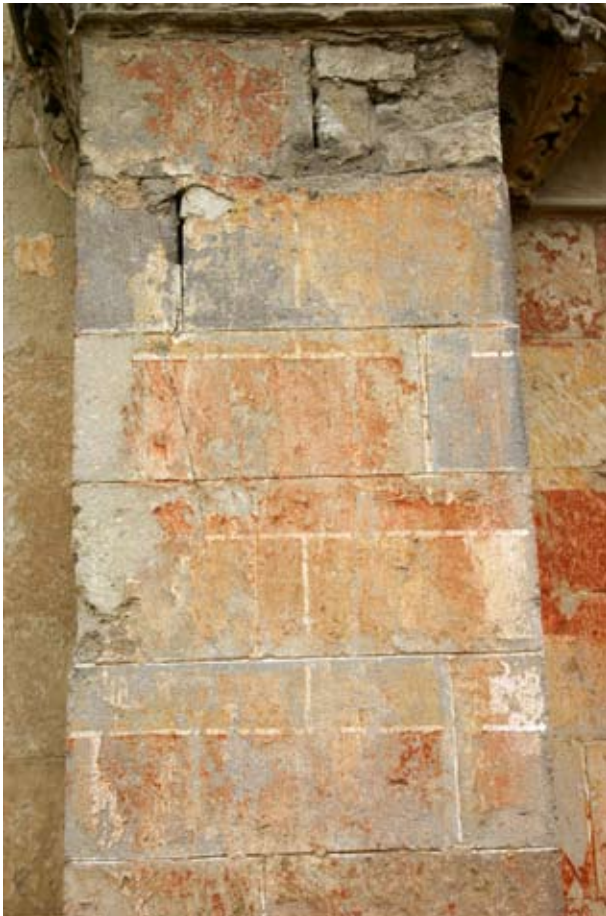
10. kép Bélapátfalva, Az északi támpillér kváderfeszése
