***Molnár István***  
*Rippl-Rónai Múzeum, Kaposvár*

## **Rövid beszámoló Iharos középkori templomának feltárásáról**

**2015**

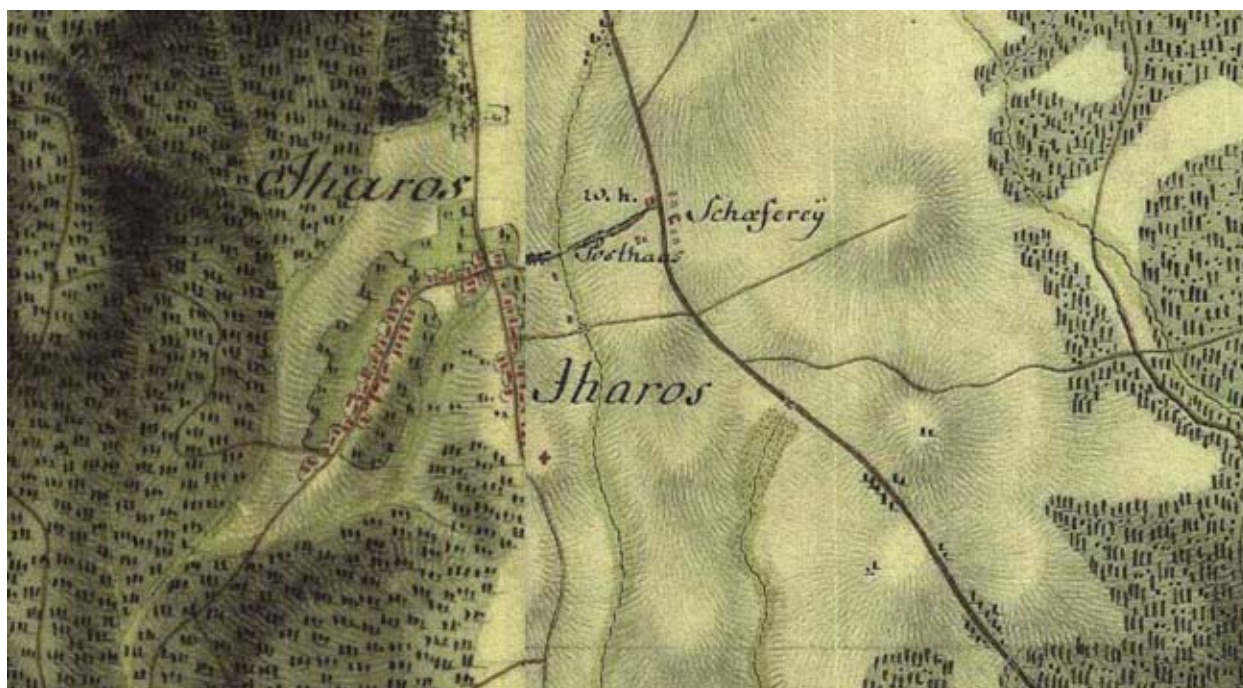
1. A templom romjai az első katonai felmérésen

kat a Kanizsaiakkal.<sup>3</sup> A templom első említése 1334-ben, a pápai tizedjegyzékben történik, Mihály nevű papja ekkor 3 garast fizetett.<sup>4</sup> A török időket, ha rossz állapotban is, de túlélte a templom, majd a 18. században felújításon is átesett. Az első katonai felmérés idején még létezett (1. kép), de állapota gyorsan romlott. A 19. század első harmadában előbb a tornyát, majd az egész épületet lebontották, építőanyagát az új templomhoz használták fel, így a második katonai felmérésen már nem szerepel.

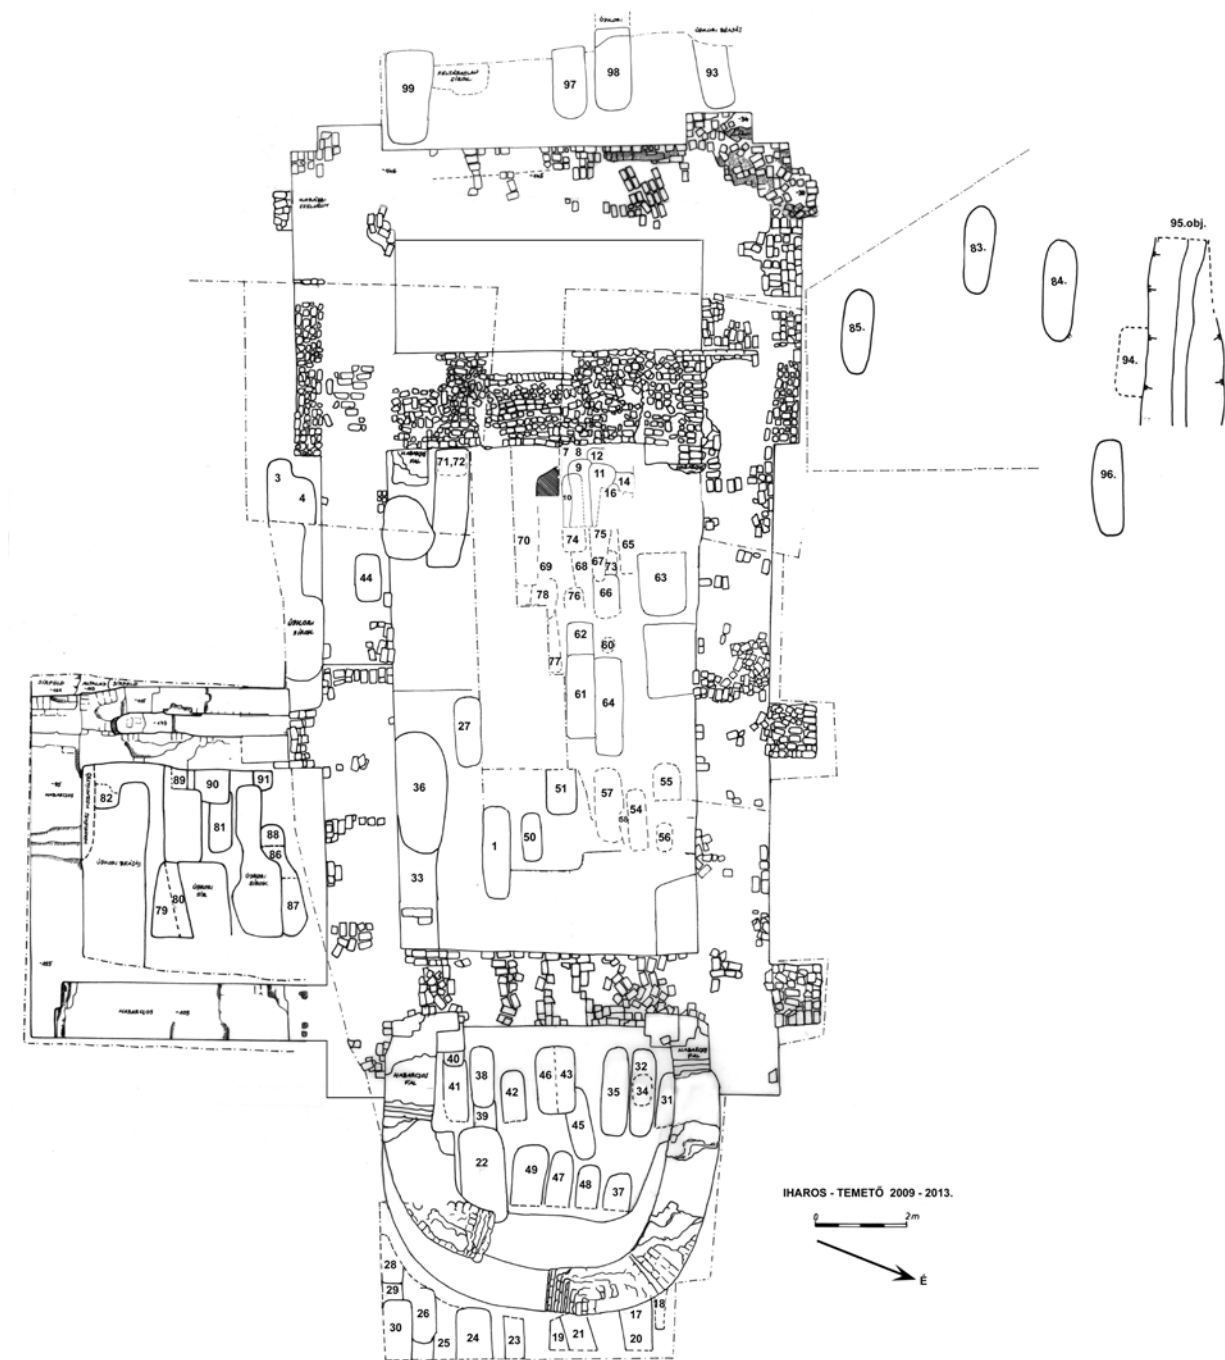
## 2. Összesítő-térkép a feltárásokról

(2. kép), több építési fázisa. Megtaláltuk egy délről csatlakozó épületrész indulását, amelyet 2013 őszén bontottunk ki. A templom nyugati végét 2014 tavaszán tártuk fel. Megállapítottuk, hogy egykor egy igen nagyméretű torony állt itt, amelyről templomhajónál nagyobb szélessége és végig zárt alapozása miatt gondoltuk először, hogy egy korábbi épület maradványa. Mindeközben folyamatosan tártuk fel a temető szelvényeinkbe eső sírjait.

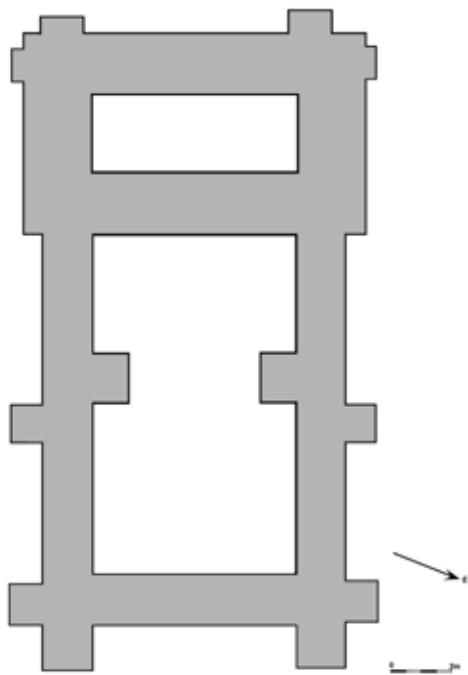
### 3. A templom korai formájának alaprajza

A feltárások végeztével nagyjából felvázolhatjuk a templom történetét. Feltehetően valamikor a 13. század második felében, esetleg a 14. század legelején épült egy, már a gótika elemeit is használó templom, amelynek nyugaton egy téglalap alakú, a templomhajónál szélesebb, 11 x 6,6 méteres tornya volt (3. kép). Az épületrész nagy magasságára utaló, masszív, 2,2 méter széles alapozása 28-29 x 5-6 x 13-14 cm nagyságú téglákból készült, 5-7 cm-es vastagságú agyagréteget döngöltek a téglasorok közé (4. kép). A torony nyugati részén kisebb szélességű, sekélyebben alapozott, téglalap alakú támpilléreket építettek, amelyek a falak meghosszabbításában álltak, de azoknál keskenyebbek voltak. Viszonylag magasan maradt meg a torony keleti, templomhajó felőli alapozásának középső része, amely talán arra utal, hogy itt nem volt álló fal, amit az alapozások újkori kiszedéskor követhettek.

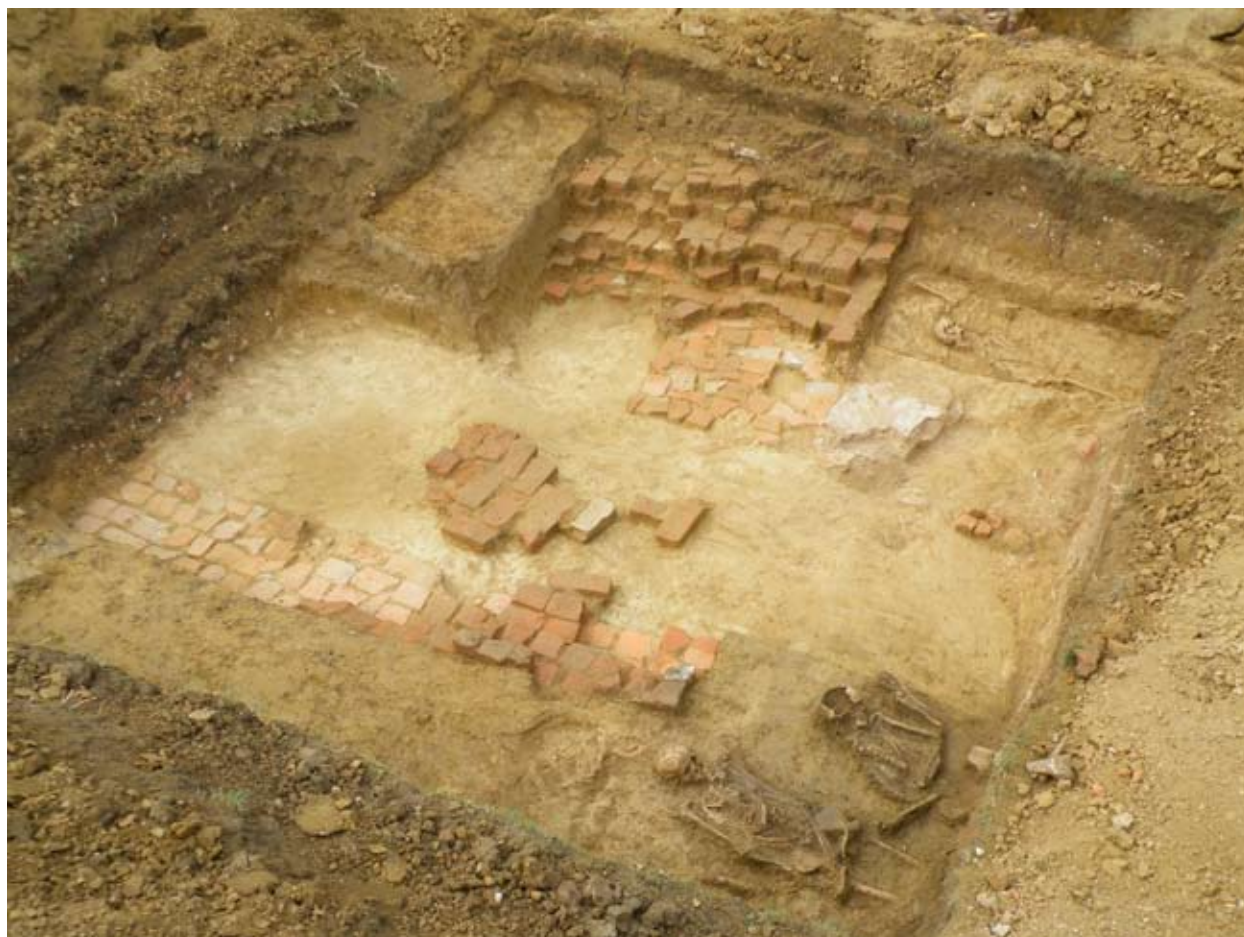
4. A torony délkelti részének maradványai

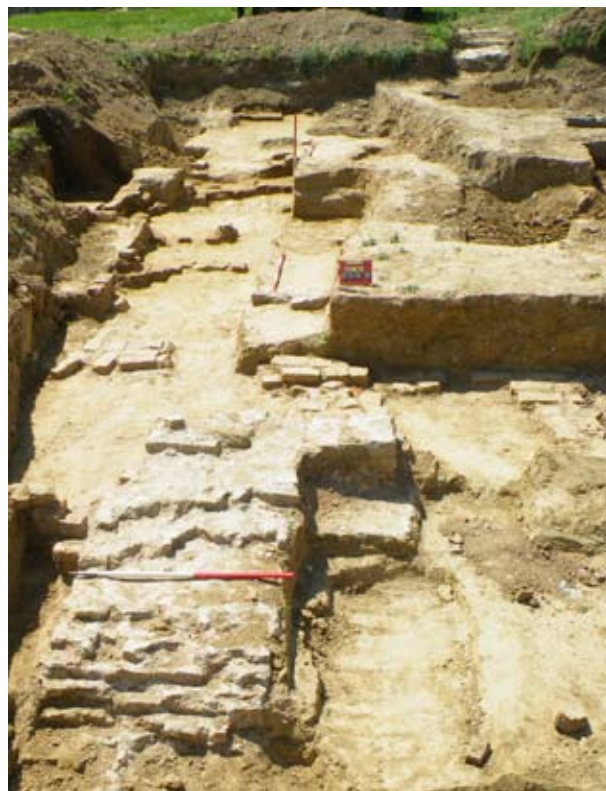
5. A templom déli falainak alapozása

A templom hajójának és vele egy szélességű szentélyének a toronyénál keskenyebb, 1,5-1,7 m széles, hasonló technikával készülő alapozási árka volt (5. kép). Az északi oldalon, a torony belső, keleti falától 4,2 métere egy párhuzamos irányú, nagyjából észak-déli helyzetű rövid falszakasz alapárkát találtuk meg, amelyet diadalívhez kapcsolhatunk. A déli oldalon lévő párja, az erős bolygatás miatt, sajnos nem volt jól követhető. A diadalív-alapozástól keletre kissé mélyült az alapozás, a támpillérek is ekkor jelentkeztek. Idáig tarthatott a templom kisebb méretű hajója, amelyhez egy nagyobb méretű szentély csatlakozott. Szélességük hasonló, belül nagyjából 6,9, kívül 10 méter lehetett.

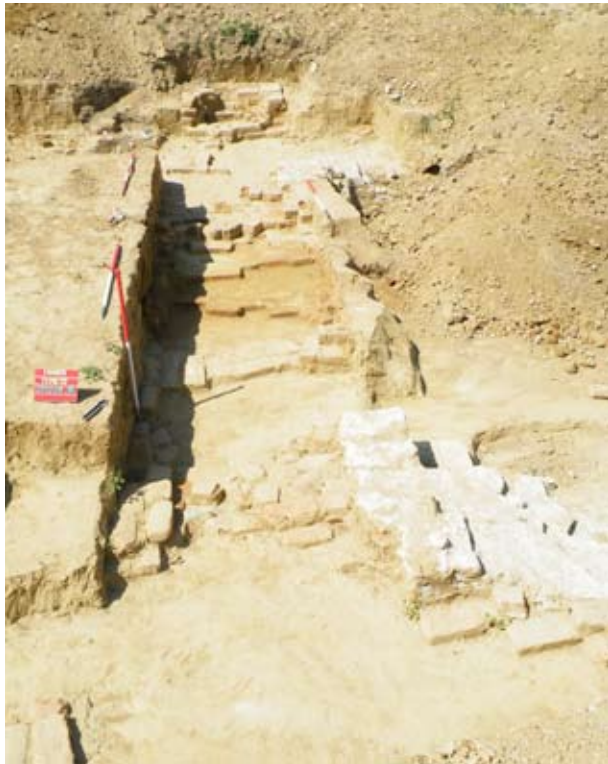
6. Az egyenes záródású szentély keleti falának maradványai

leti sarkokon, a falak folytatásában, L alakban épült egy-egy újabb támpillér-pár. A támpillér-alapozásokat, amelyeket a téglák felszedésekor nem bolygatták, szintén téglasorok és közéjük döngölt agyagrétegek alkották. Az szentély keleti fala (6. kép) belül 11,25 m, külső oldalán 12,80 m-re van a torony keleti falától és kb. 5,7 méterre a feltételezett diadalív alapozástól. A toronnyal együtt, a támpilléreket nem számolva az épület 19,5 méter hosszú volt, tájolása a nyugat-keleti iránytól kissé délnyugat felé tért el. Téglából épült, csak két faragott kötödéket találtunk.

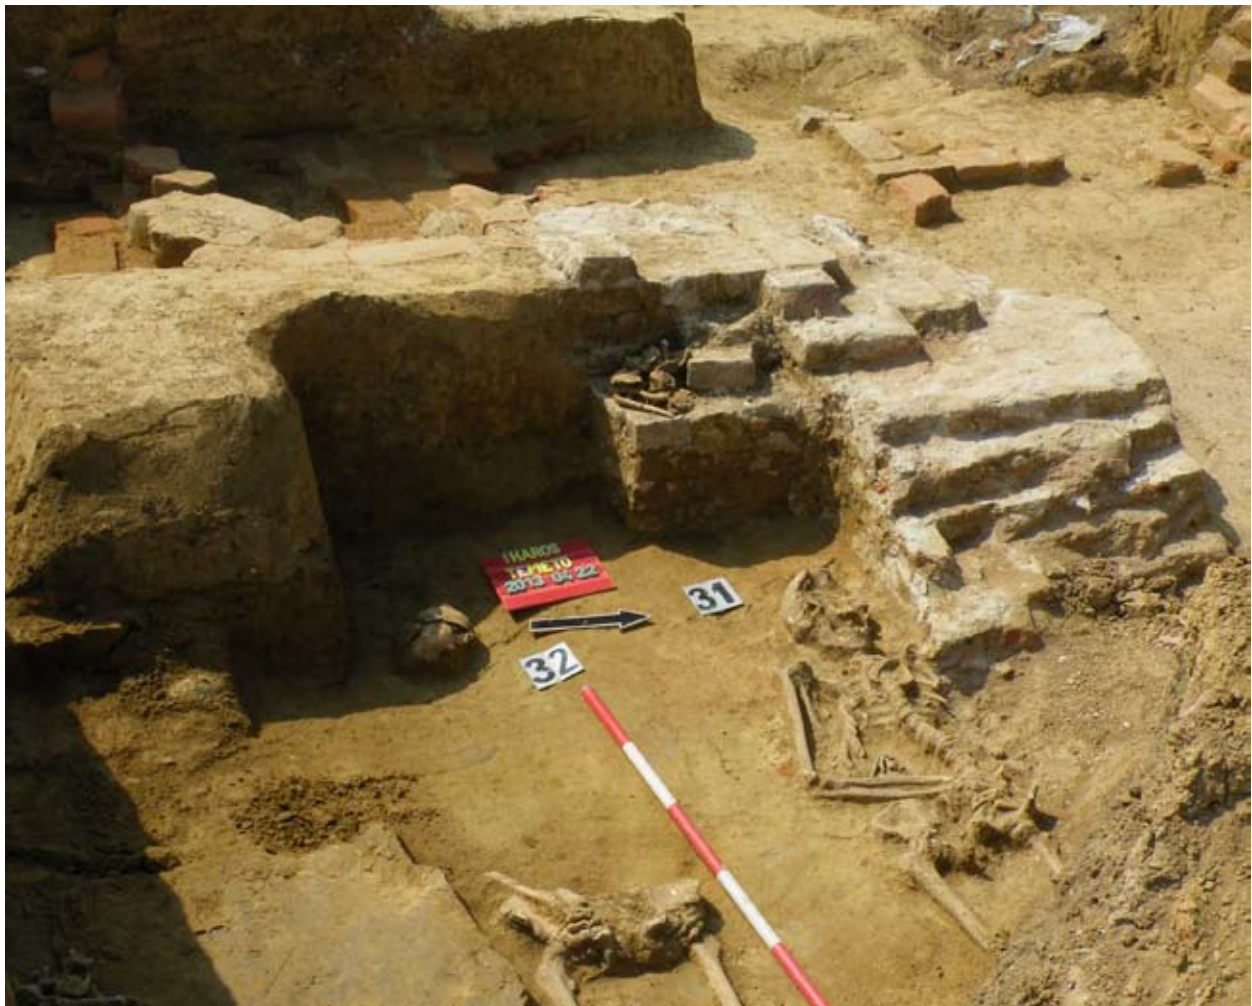
7. A félköríves újkori apszis alapozása által metszett sír

re keletre szabályos sorban kezdtek temetkezni, a félköríves szentély megépítésekor, a 2-3. sorban lévő sírok rombolódtak, míg a korábban kívül lévő 1-2. sor sírjai a templom belső részébe kerültek (7. kép). 2014-ben a templomtól 7-7,5 méterre feltártuk a temetőárok egy szakaszát, amelynek alsó, spontánul betöltődött részében késő Árpád-kori, míg felső, sötétebb, betemetett részében 15. századi kerámiát is találtunk.

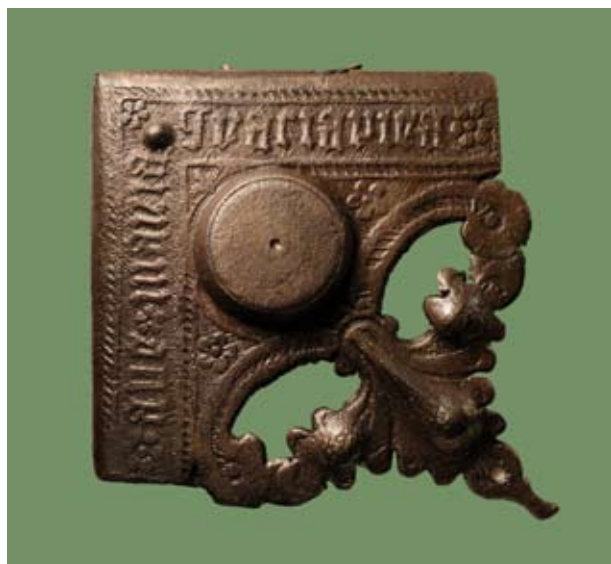
8. *Feliratos könyvveret*
