**Szőke Balázs**

## **A pécsi Szent Péter és Pál Székesegyház egykori hajóboltozata**

**2015**

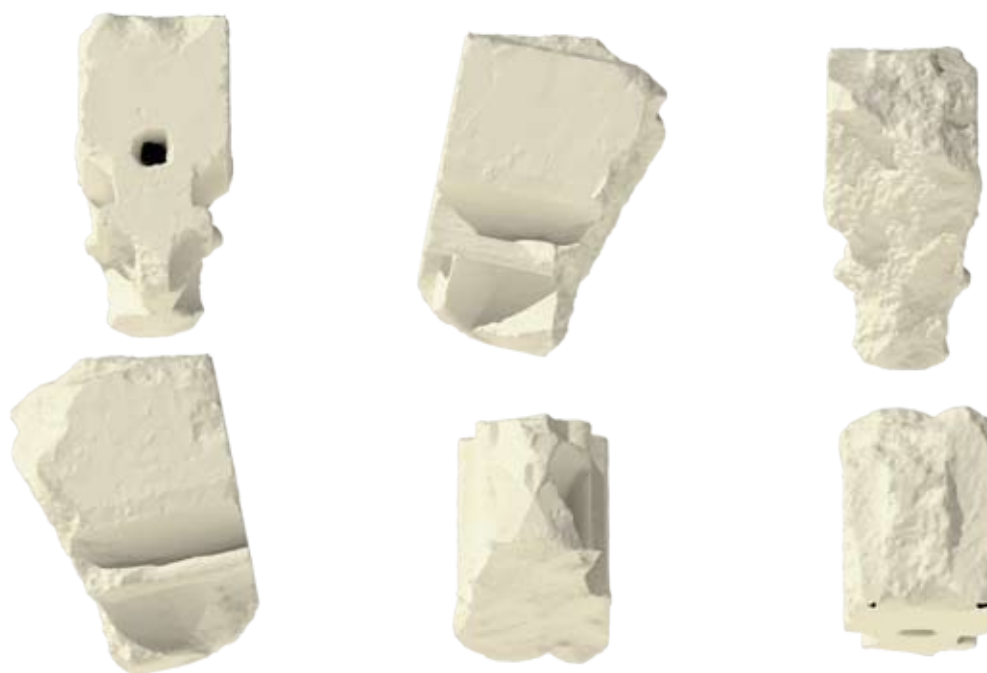
8.

Az erősen törött csomópont középső része és egyik szára maradt meg. Emelkedési szöge 15 fok. Az Y alakú köelem záradékközeli helyzetű volt, két boltváll felől emelkedő és egy záradékba tartó bordából áll. A csomópont szerkezete eltér a boltozat alapvető felépítésétől. Bizonyítja, hogy valamely szakaszon négy ötszögű me-

zöből alkotott motívum volt, amely öt szabályos rombuszmező helyére terjedt ki. (8. kép)

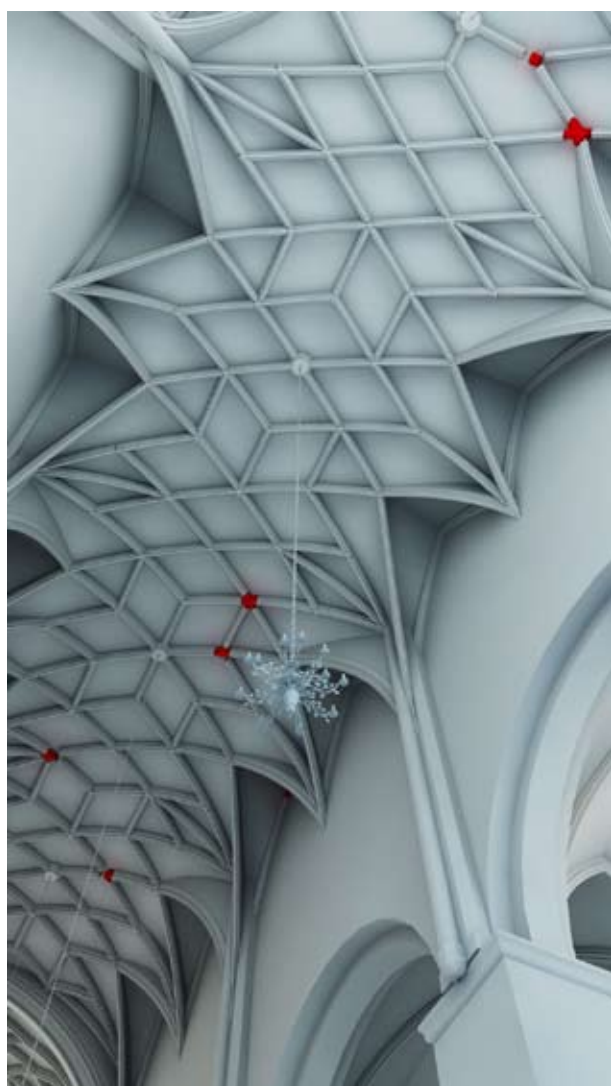
12.

A rekonstruálható boltszakaszok boltvállak és a bordacsomópontok alapján, kísérletet tehetünk az egykori hálóboltozat rajzi rekonstrukciójára. (12-14. képek)

A csomópontok alapján a boltozat bordarácsának alapszerkezete egy homogén, 60-120 fokos rombuszmezőkből felépülő háló volt, amelynél a rombuszok hosszátlója a boltozat tengelyére merőlegesen állt. A boltozati csomópontok emelkedési szögei alapján a záradék és boltváll között a csomópontok két szinten helyezkedtek el. A boltozat szélességét ezzel összhangban közel három rombuszmező hosszátlója adta ki. Az így rekonstruálható rendszerrel a csomópontok többsége összhangban van. Ez a szerkezeti rendszer teljesen homogén formában a stuttgarti Szent Lénárd tempom szentélybol-

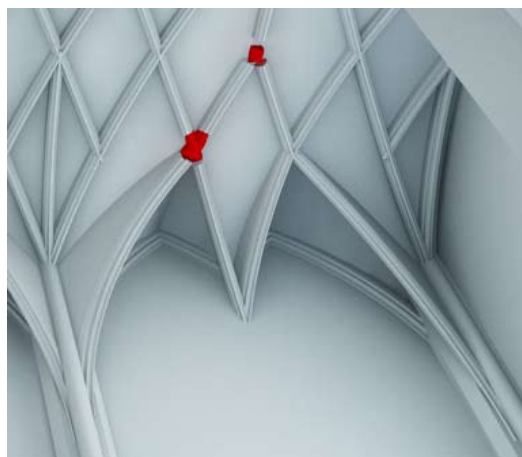
18.

amely 90 fokos szöget zár be a záradéki ívszegmensből szerkesztett bordával. /3. számú bordacsomópont/ Ez a borda a boltozat hossz tengelyére merőleges állású és boltvállak felől kapcsolódott a csomópontba. A boltmező alapján kiszerkeszthető hálózatba ez az elem úgy illeszkedik, hogy a merőleges állású borda a falpillérek középsőéhez kapcsolódik és a boltmezők határán fut. (17. kép) A boltszakaszok azonban nem voltak teljesen lehatárolva haránt irányú bordákkal, mert a csomóponton ilyen irányú indítás nincs. A szerkezeti rendszer alapján a boltszakaszok részleges lehatárolást kaptak, tehát bordarácsuk szakaszonként szimmetrikus lehetett. Ebből következőek az is, hogy szakaszonként eltérő mintázatot alkottak ugyanannak a boltozati rendszernek az elemeiből. A falborda záradéka teljesen szimmetrikus a bordák találkozási szöge pedig viszonylag szűk, 100 fok körüli. A köelem alapján, a kórus boltozatához hasonlóan a hajóboltozat is váltott boltvállakkal épült, két szűkebb homlokív szakasz osztotta a köztes boltvállak mellett. Az alaprajzi vetület szerint azonban az „erősebb” vállakhoz kapcsolódó három rombuszmezővel szemben a „gyengébb” vállakhoz két mező csatlakozott és az „erősebb” vállaknál a pillérek is szűkítették a homlokíveket, ezért a homlokívek szimmetrikus kialakítása nagyon valószínű, mint ahogy azt a kötöderek is alátámasztja. Van egy olyan töredék, amelyen meredek szögű tagozatáthatások láthatóak, ez az egyik köztes boltváll töredéke lehet.

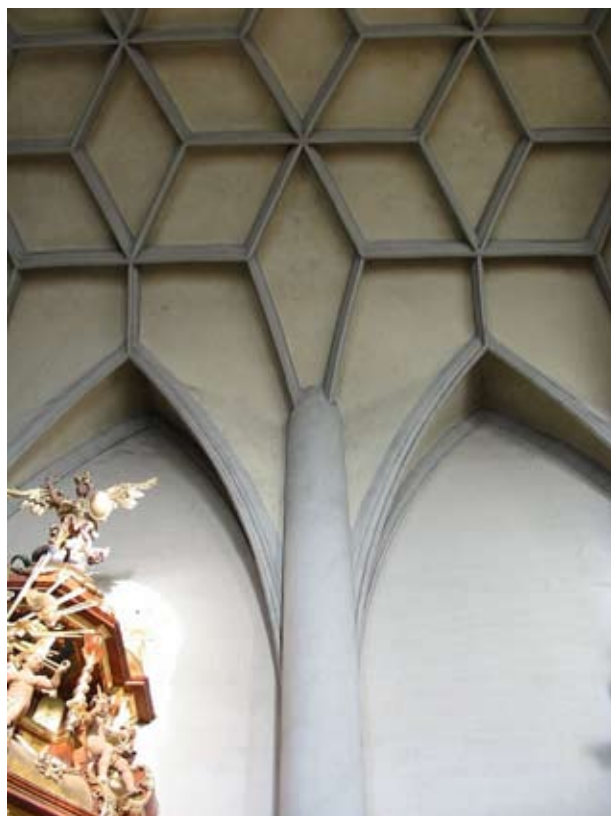
20.

A boltozati rendszerben két csomópont elhelyezkedése bonyolultabb. Az egyik egy olyan X alakú csomópont, amely erősen aszimmetrikus és két boltváll felől érkező és két a záradékba

induló bordából áll. A záradéki bordák szöge a boltozat rendszerének megfelelő. A csomópontról egyértelmű, hogy a boltfiókok felső csúcsán elhelyezkedő elem, a boltvállakból érkező bordák szöge azonban a hibahatárnál nagyobb mértékben eltér az itt kiszerkeszthető értékektől. Ennek magyarázata, hogy ez az elem, a rövidebb nyugati boltszakaszban volt beépítve. A nyugati boltszakasz egy rombuszmezőnyivel rövidebb a többinél köztes „gyengébb” boltváll nem két, hanem csak egy szakaszos volt. Ebbe a rendszerbe a köelem tökéletesen illeszkedik. (18. kép) A másik csomópont egy egyszerű Y alakú kereszteződés, amelynél azonban a boltozati rendszernek megfelelő két érkező borda szögfelezőjében egy emelkedő helyzetű borda van. /7. számú bordacsomópont/ Ilyen elem a boltozati rendszerben nem helyezhető el. Amennyiben a záradékban öt egymással határos rombuszmező közül a középső oldalait elhagyjuk és középső mező átlóin vezetett bordákat építünk a rendszerbe, egy négy darab ötszögű mezőből álló mustrát kapunk, amelyben ilyen csomópont található. (19. kép) A megoldás főleg az osztrák későgotikában gyakori, sokféle boltozati rendszerben használták a boltozat bordarácsának gazdagítására. A megoldás statikai hátrányokkal nem jár együtt.<sup>11</sup> A pécsi boltozat

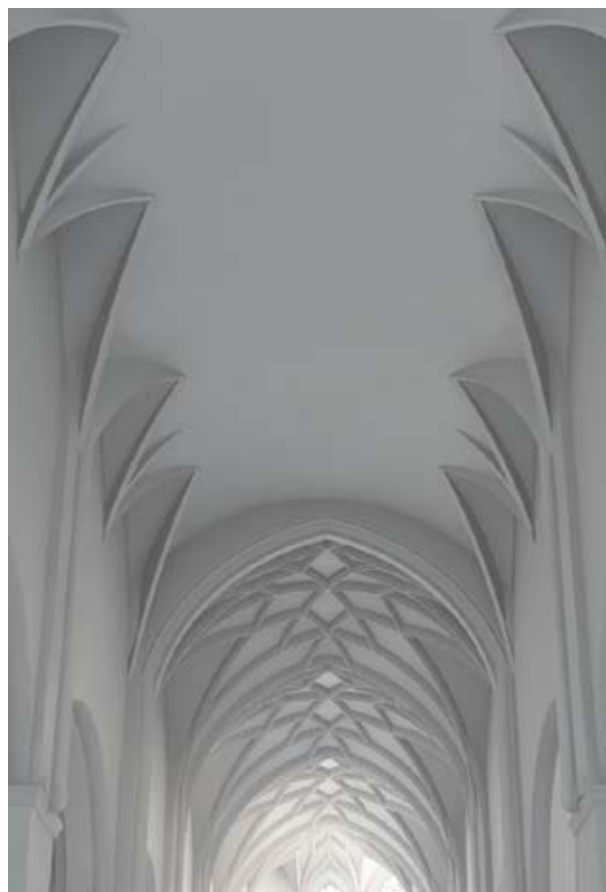
21.

lásnak” nevezett időszakban az 1700-as évek elején sérülhetett meg úgy, hogy a bordákat el kellett távolítani.<sup>16</sup> A boltozat töredékeinek lelőhelye olyan építményekben van, amelyek a 18. század második felében épültek a Székesegyház közvetlen környezetében, a közvetett adatok alapján, a boltozat bordarácsa legkésőbb a 18. század második feléig maradhatott fenn.<sup>17</sup> (21. kép)

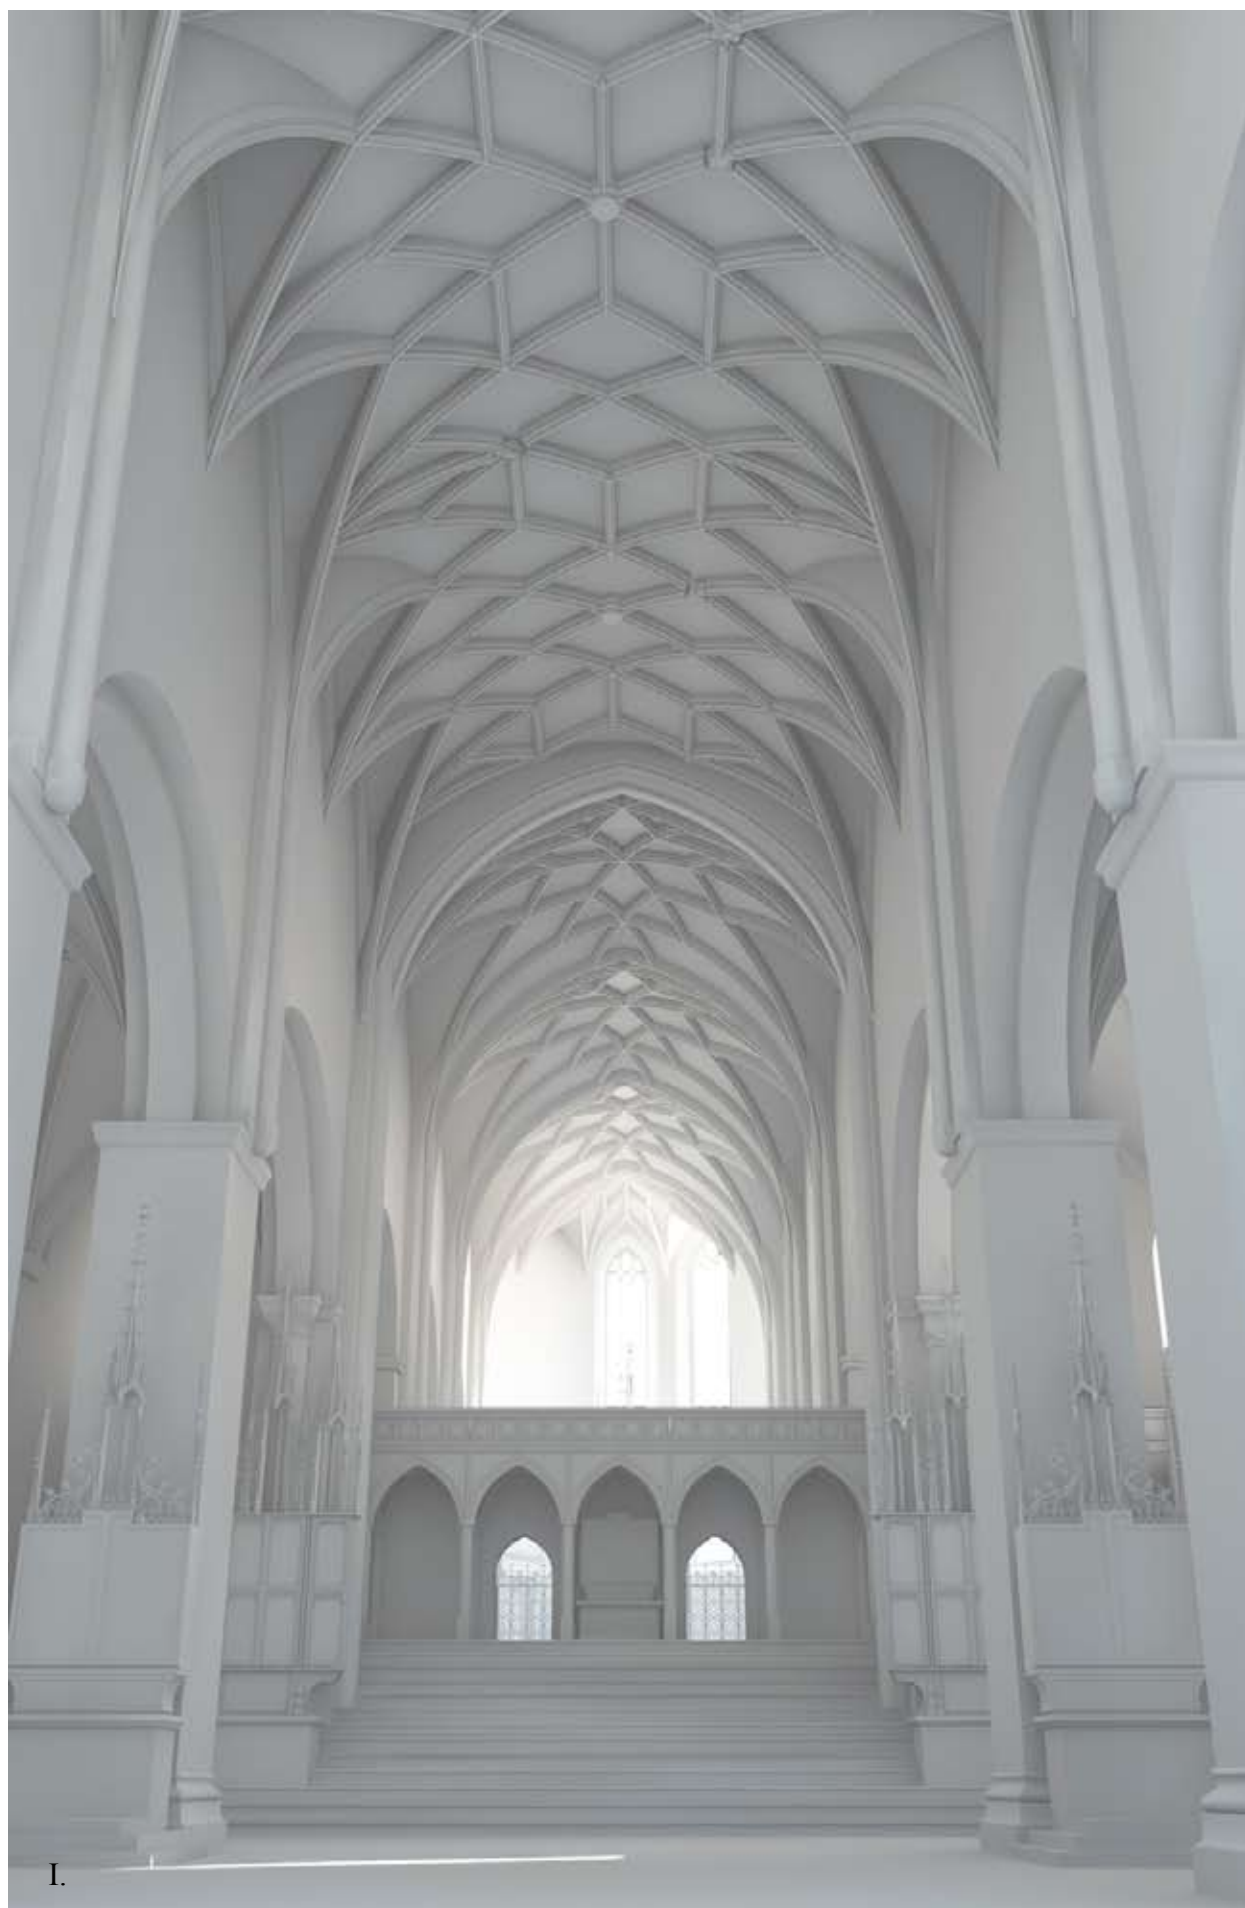
A pécsi székesegyház rekonstruált belső tere 1505 után, szürke árnyalatossal megjelenítésben.

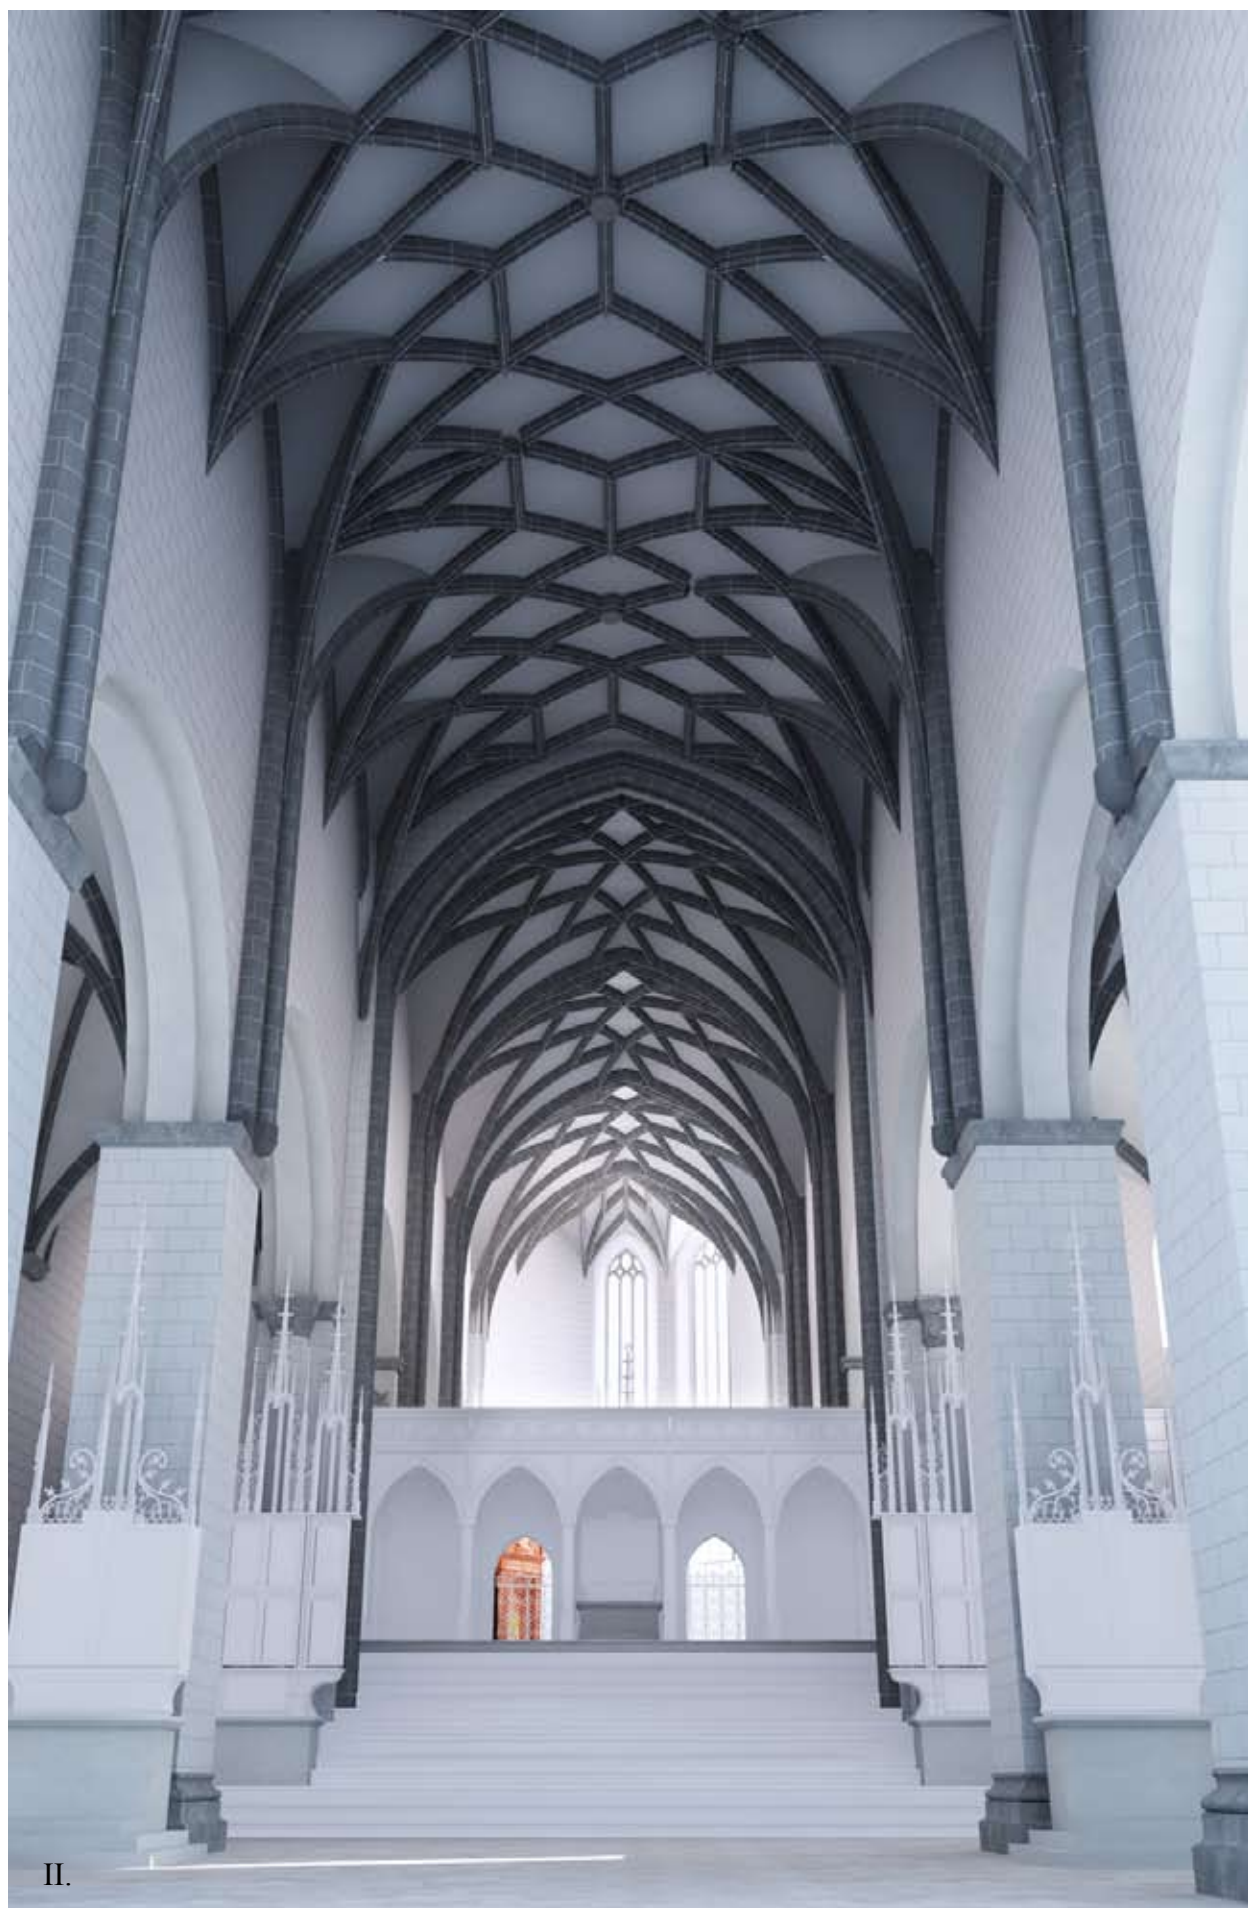
II.

A pécsi székesegyház rekonstruált belső tere 1505 után, a felméréseken látható kváderes festéssel valamint az analógiák alapján rekonstruálható szürke kifestéssel. A Szathmári tabernákulum, amely fennmaradt és a helye is ismert szintén színes, az analógiák alapján rekonstruált kisépítészeti elemek fehérre maradtak.

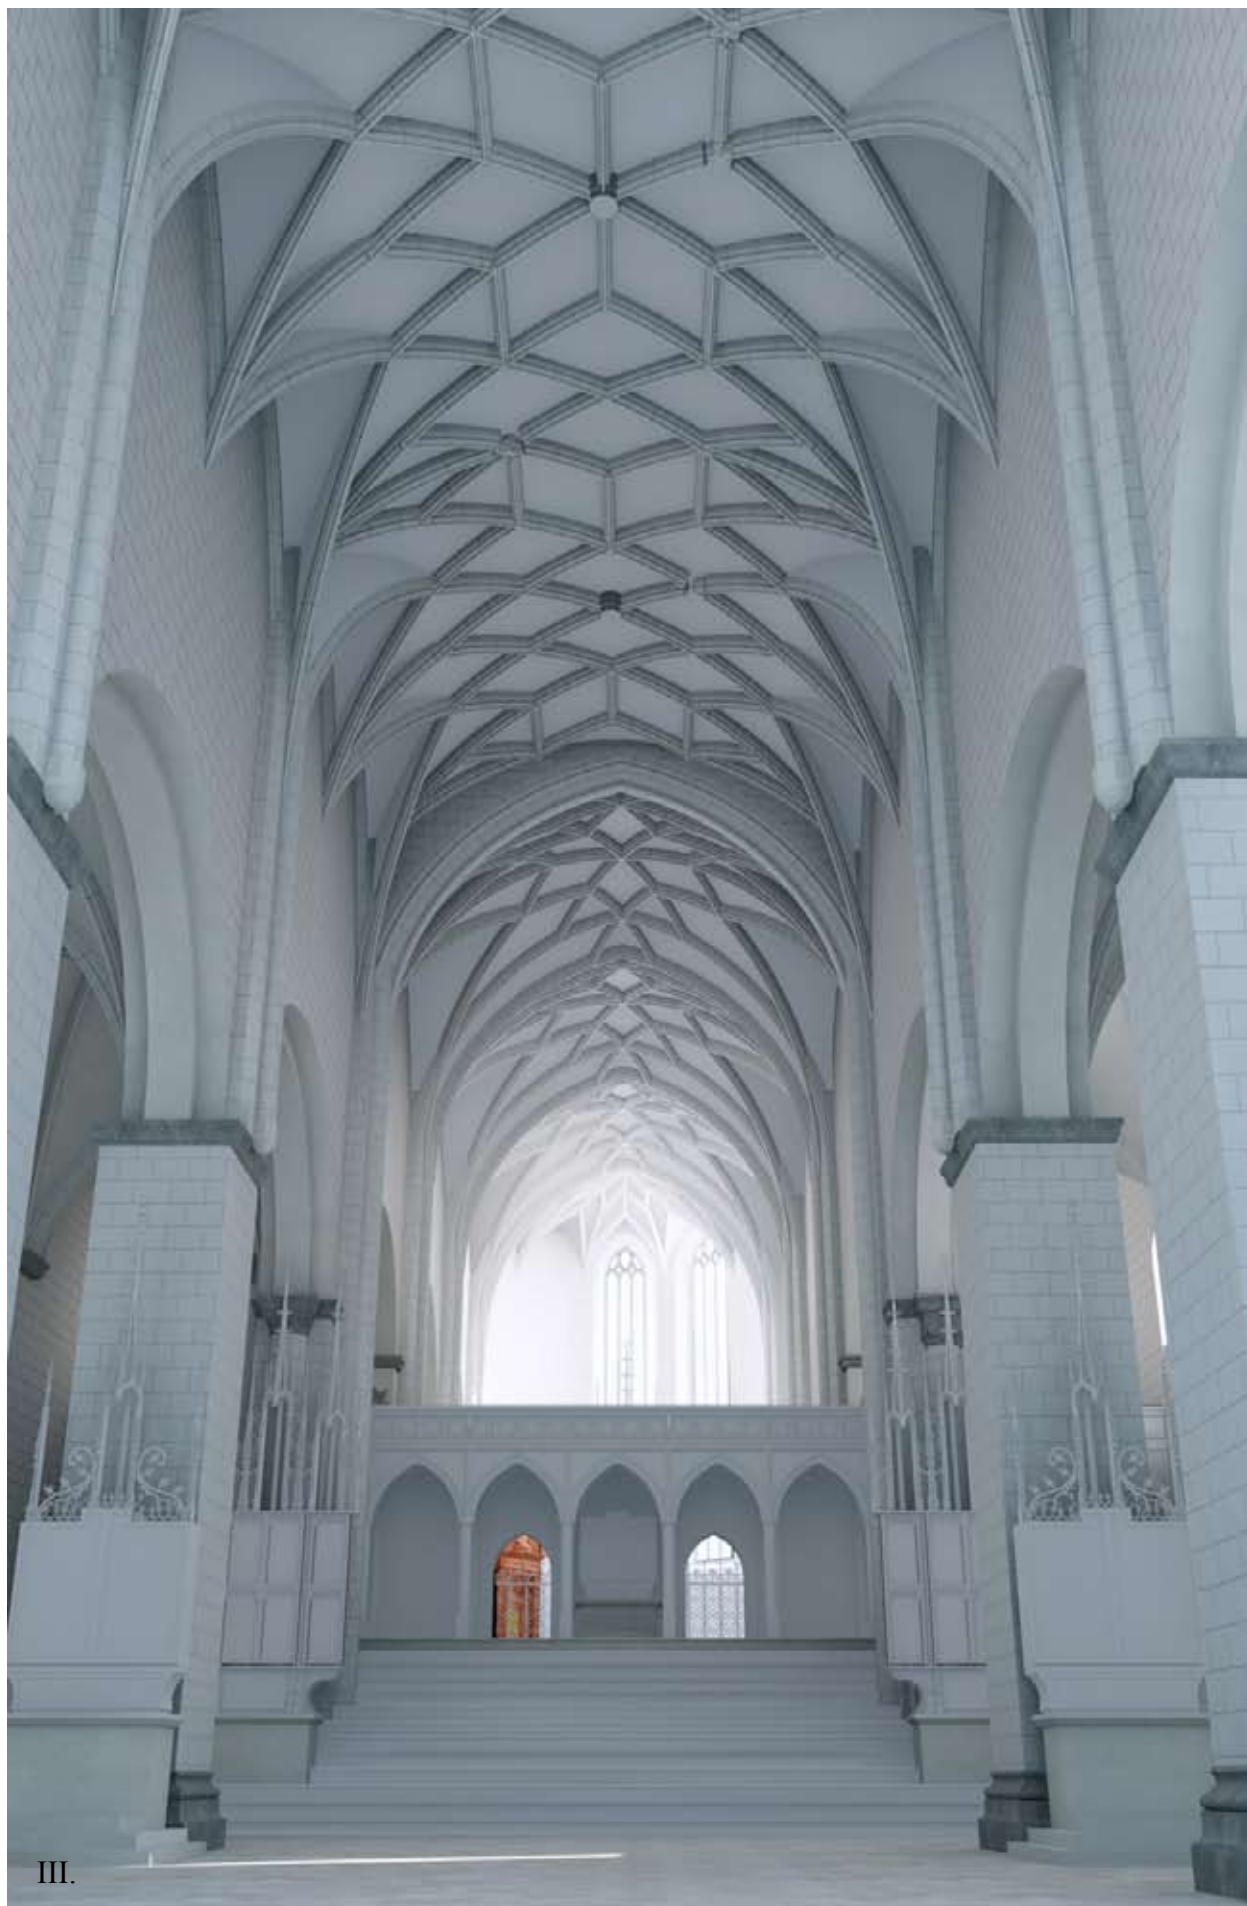
III.

A pécsi székesegyház rekonstruált belső tere 1505 után, a felméréseken látható kváderes festéssel valamint a boltozatai bordákon található fehér meszelésnyomokkal rekonstruálható kifestéssel. A Szathmári tabernákulum, amely fennmaradt és a helye is ismert szintén színes, az analógiák alapján rekonstruált kisépítészeti elemek fehérre maradtak.

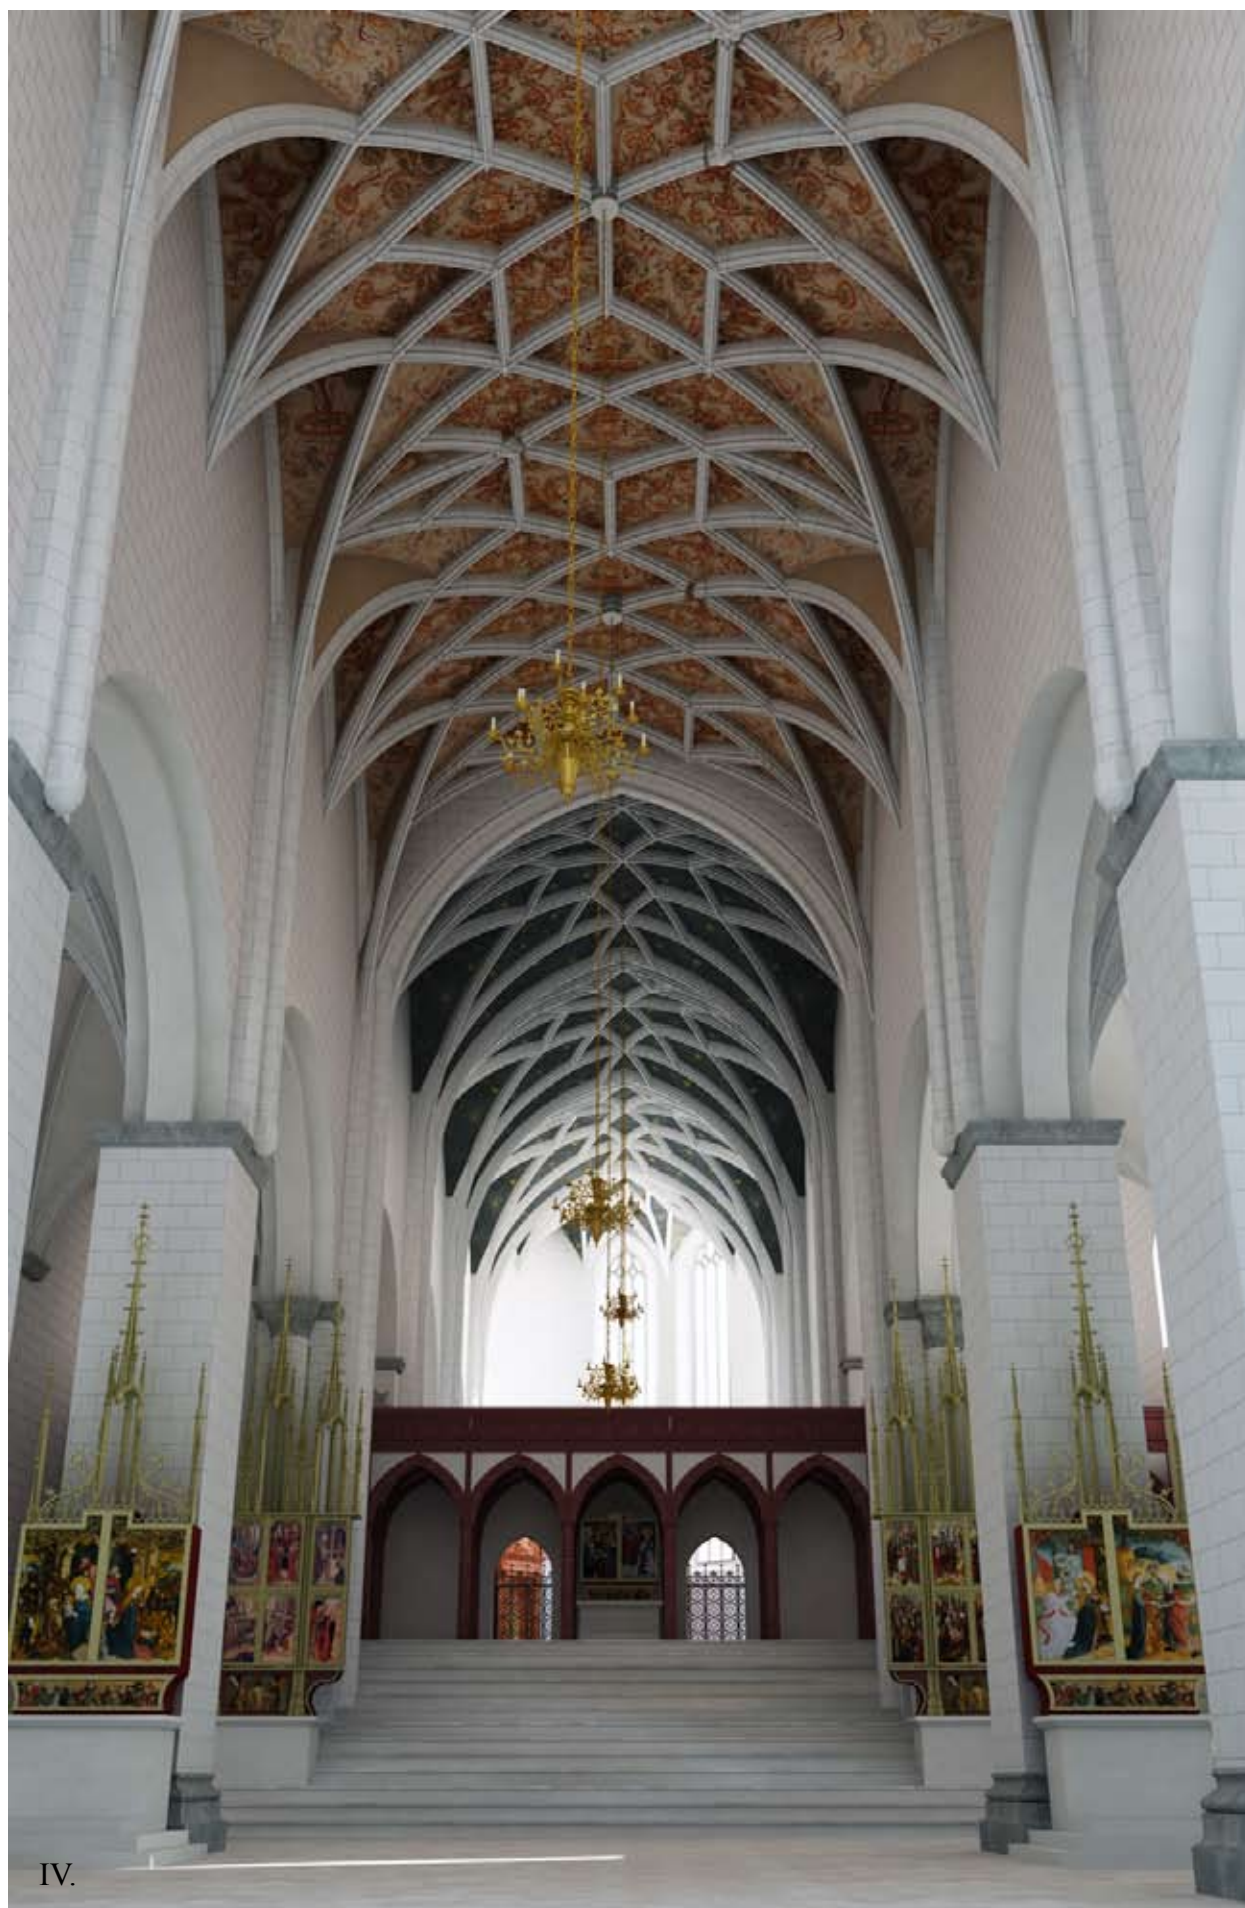
IV.

A pécsi székesegyház rekonstruált belső tere 1505 után, a felméréseken látható kváderes festéssel valamint a boltozatai bordákon található fehér meszelésnyomokkal rekonstruálható kifestéssel. A boltsüvegeken kortárs analógiák

alapján készített díszítőfestés látható. Az analógiák alapján rekonstruált kisépítészeti elemek színesek, az oltárok magyarországi és közép-európai oltárképek felhasználásával megjelenítettek. A képbeállítás célja az egykori épületbelső összehatásának, színességének rekonstruálása.

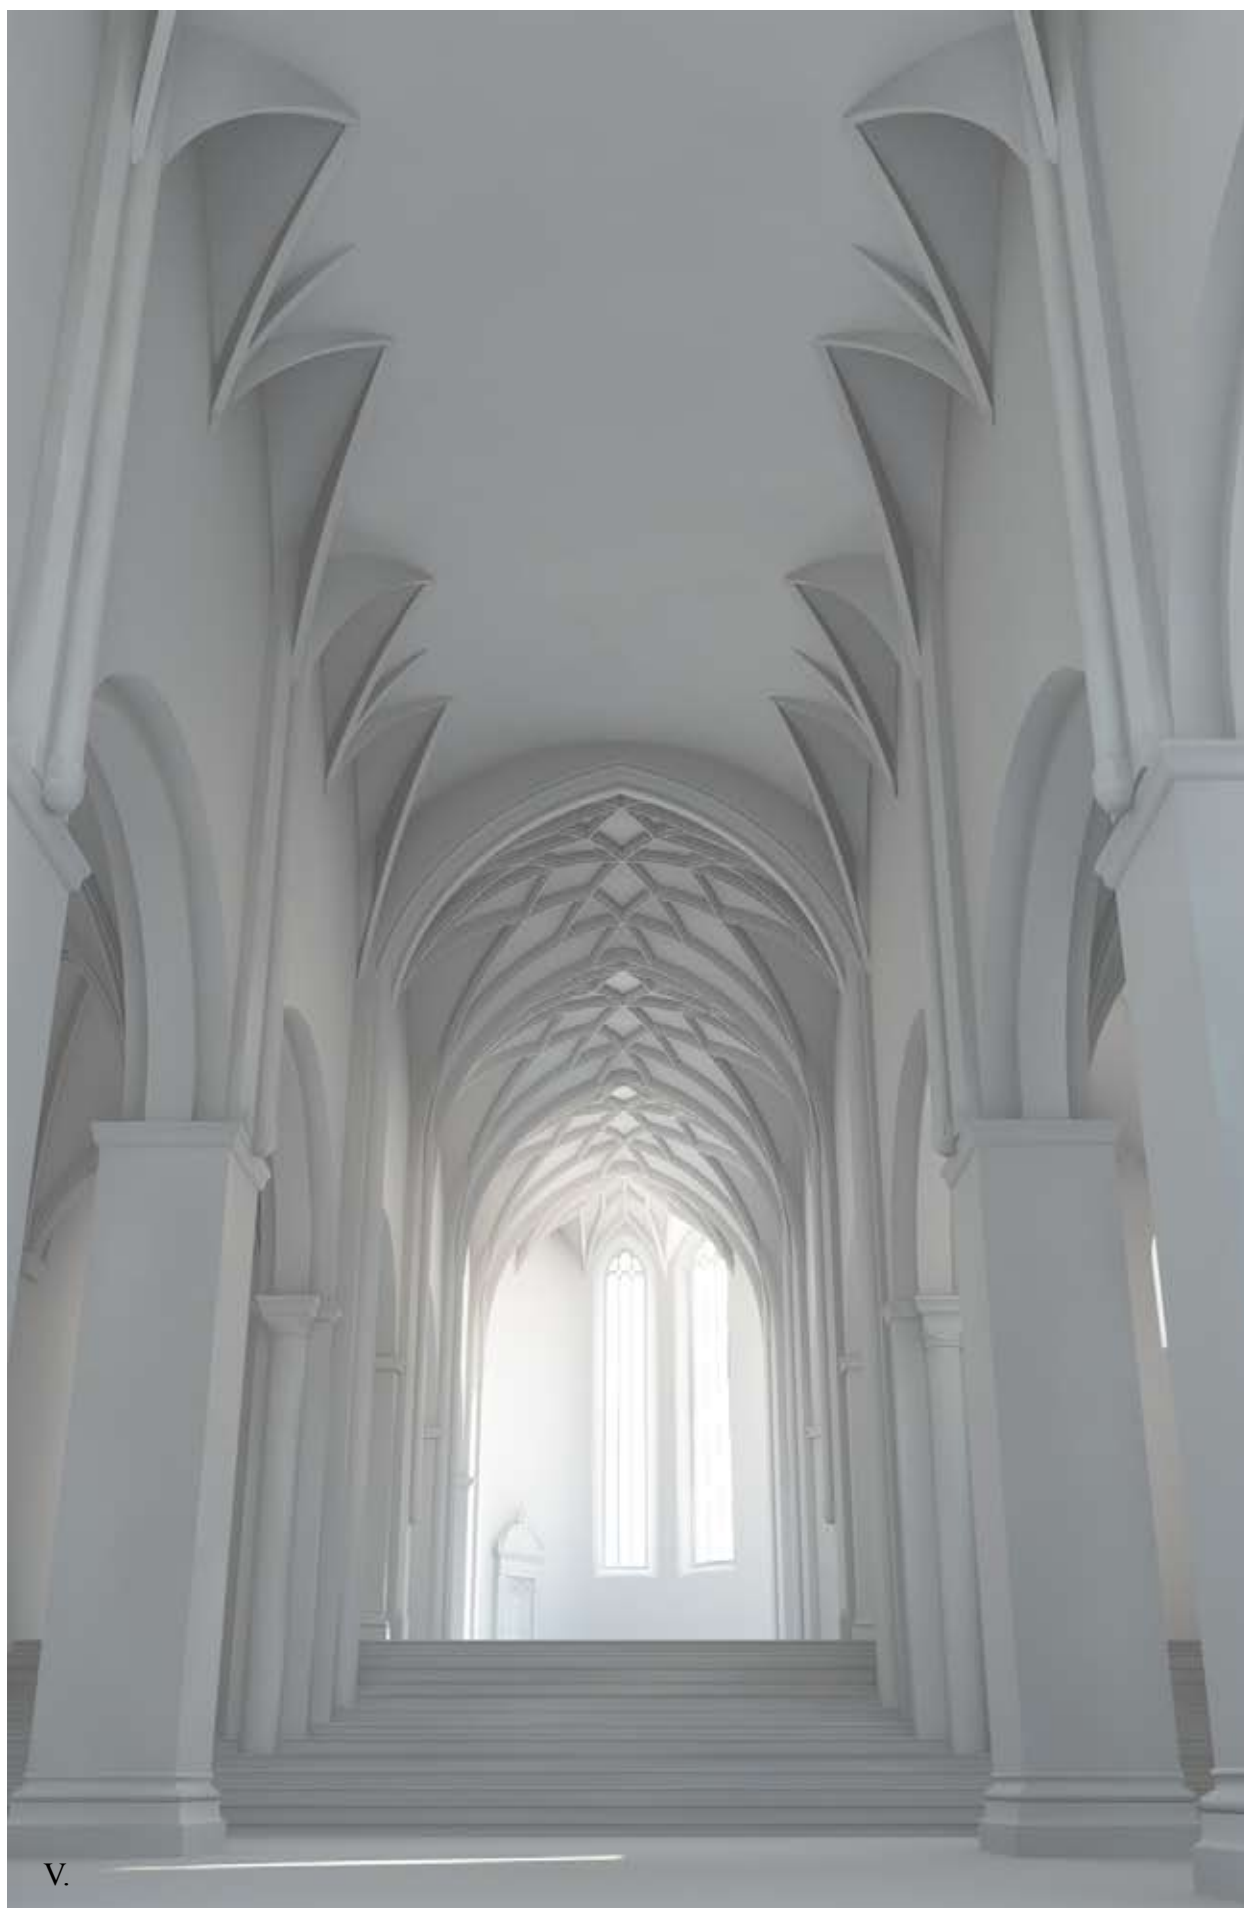
V.

A pécsi székesegyház rekonstruált belső tere 1704 után, szürke árnyalatossal megjelenítésben.

A székesegyház kisépítészeti elemétől megfosztott képe a török kor után, a hajóboltozat bordázatától megfosztott állapotában. A süvegfelület képe mutatja, hogy reális esély van arra, hogy az 1882-ben lebontott boltozat a középkori boltozat süvegfelülete volt barokkizált formában. A Boltvállakból induló bordák felfalazásait a képen megjelenítettük. A szerkezet adottsági miatt, a felfalazásokat visszafaraghatták és kiegészíthették habarccsal úgy, hogy a felméréseken látható újkori formát mutassák.
