***Buzás Gergely***

**Jelentés a zirci középkori ciszterci  
apátságban folytatott 2011. évi  
feltárásról**

**2012**

MÁTYÁS KIRÁLY MÚZEUM  
VISEGRÁD

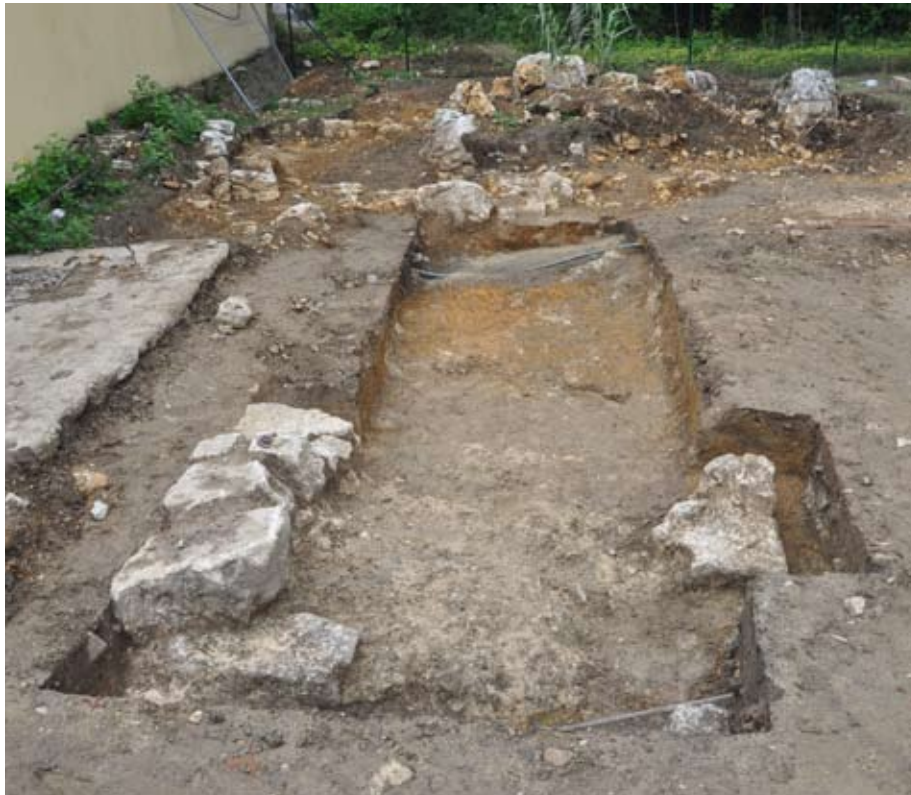
6. A DK-i négyzeti pillér és a főszentély déli falának részben kiszedett alapozása

a keleti szentélyfalnak azonban nem maradt nyoma, helyére csak a déli fal habarcsnyomai alapján következtethetünk. Azonosítható volt viszont a főoltár alapozása: a főszentély közepén álló, lefaragott oldalú terméssziklatomb keleti és nyugati felén kiszedett alapozások beásásai mutatkoztak. Ez egy nagyméretű épített oltárra utal.

A főszentélyt a helyén kibukkanó terméssziklára alapozták, ezért ennek nem ástak alapozási árkot. A déli szentélyfalnak a fehér habarcsoltjai azonban jól követhetőek voltak az egyenetlen sziklafelületen,

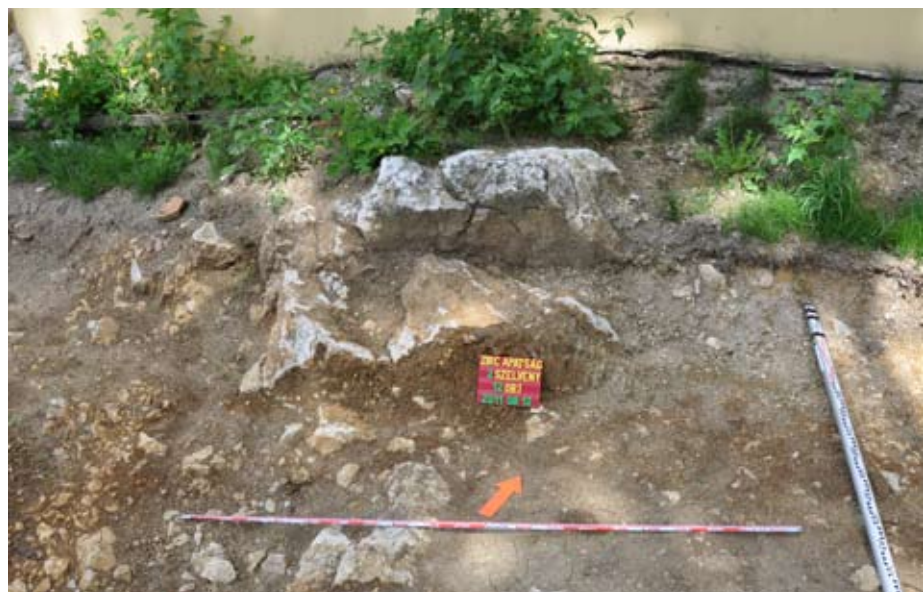
7. A főoltár alapozásának megfaragott sziklatömbje

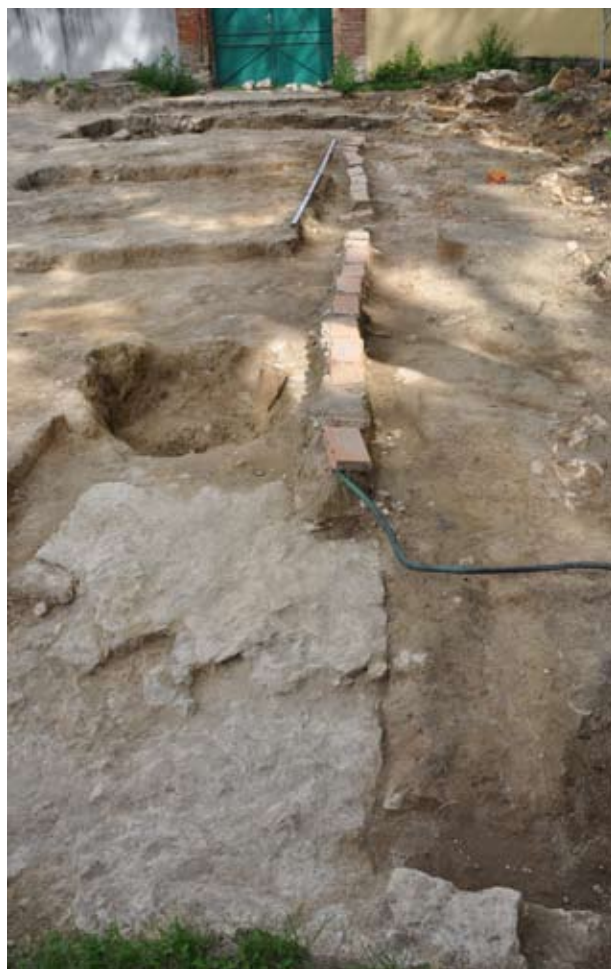
**8. A sekrestye és a mellékszentélyek alapozása, illetve alapozási árkai**

A sekrestyeszentély falainak alapozását sikerült feltárni, bár a keleti fal északi feléből már csak az alapozási árok maradt fenn. Az egyenes záródású szentély DK-i sarkán egy kelet felé kiülő támpillér alapozása is előkerült. A déli fal

déli oldala már a szelvényfal alá esett így azt nem tudtuk vizsgálni. A templom szentélyének falaiból csak az alapozási árkokat és habarcsfoltokat találtuk meg. A sekrestyeszentéllyel egyvonalon elhelyezkedő, és ahhoz hasonlóan szintén egyenes záródású déli mellékszentélyek keleti falának erősen rongált állapotban fenn-

maradt, egy modern villanykábel beásásával szinte teljesen elpusztított betöltésű, alapozási árkának alján csekély fehér habarcsnyomok is előkerültek. Megállapítható volt, hogy a mellékszentélyek között és a déli mellékszentély DK-i sarkán a falra merőlegesen kis kiülésű támpillérek álltak. A DK-i sarok déli támpillé-

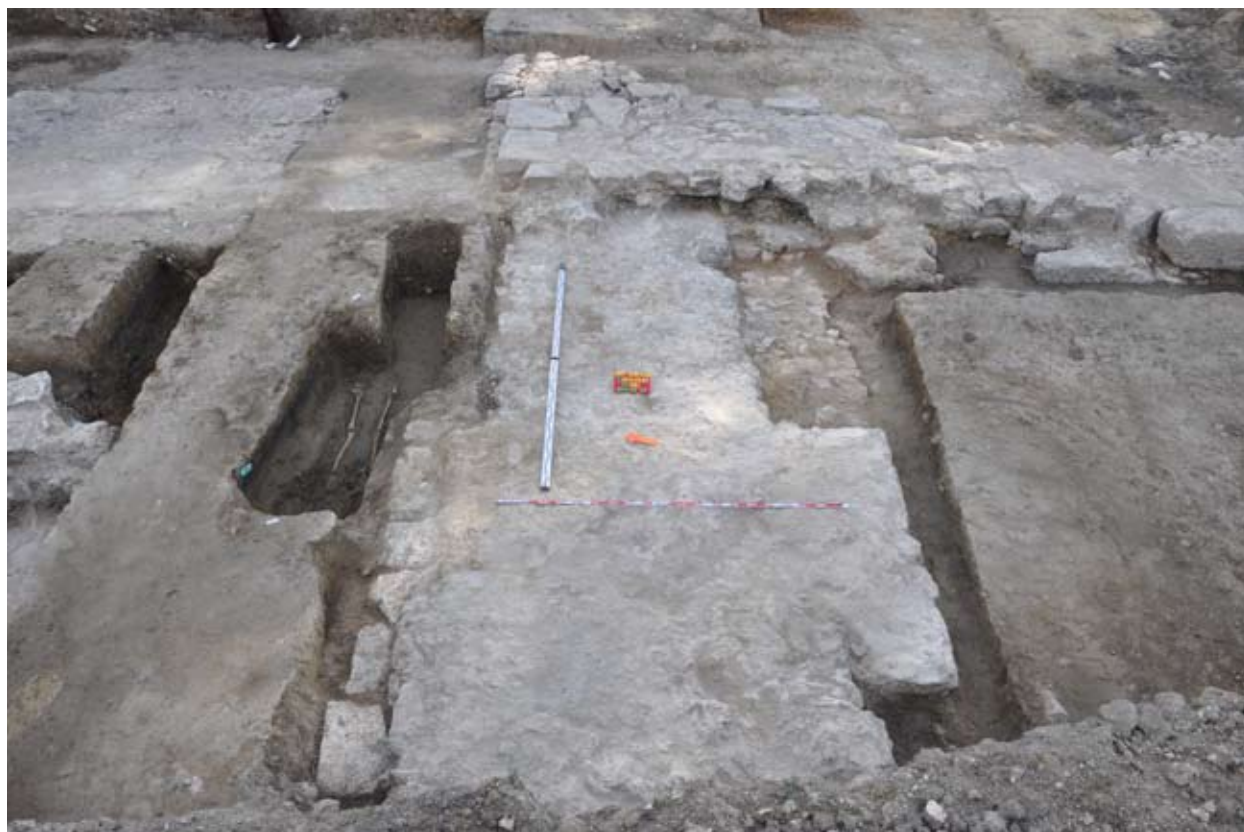
**9. A déli hosszházfal keleti szakasza a támpillér és falpillér alapozásokkal**

alapfal került elő. Ez minden bizonnyal a templomból a keleti kolostorszárny emeletét elfoglaló dormitóriumába vezető lépcső alapozása lehetett. A keleti keresztházfal északi végéhez derékszögben csatlakozott a hosszház déli falának alapozása. A feltárt alapfal a keresztházfal alsó kvádersorának aljáig emelkedett csak, majd egy vízszintes falegyennel zárult. A déli hosszházfal belső oldalán egy falpilléralapozás, vele szemben, a külső oldalon pedig egy kis kiülésű támpillér alapozása került elő. Úgy a falpillér, mint

a támpillér alapozása kötésben van a hosszház-fallal. A hosszházfal alapozása kötésben van a keresztházfallal és fehér habarcsanyaga is megegyezik annak habarcsával. A hosszházfal alapozásának falegyene felett egy eltérő, sárga habarcsréteg maradványai húzódtak, amelyek a fal felmenő szerkezetéből maradtak fenn. A hosszház és a keresztház támpillérei között, egy tőlük eltérően sárga habarcsba rakott, a többi faltól elváló, a hosszház támpilléreinek kiülésével egyező vastagságú, L alaprajzú, utólagos köpenyfal alapozása fut. Mivel a keresztház délnyugati támpilléreinek a kiülése nagyobb, mint ennek a köpenyfalnak a vastagsága, később egy újabb, szintén sárga habarcsba rakott köpenyfalat húztak a régebbi köpenyfal dél felé nyúló szára elé, olyan vastagságban hogy teljesen kitöltse a keresztház támpillére és a hosszházfal elé húzott régebbi köpenyfal közti teret. Ezek a köpenyfalak csak alapozásukban maradtak fenn, nem kizárható hogy eredetileg csak lépcsőfokok, vagy padkák alapozásai voltak.

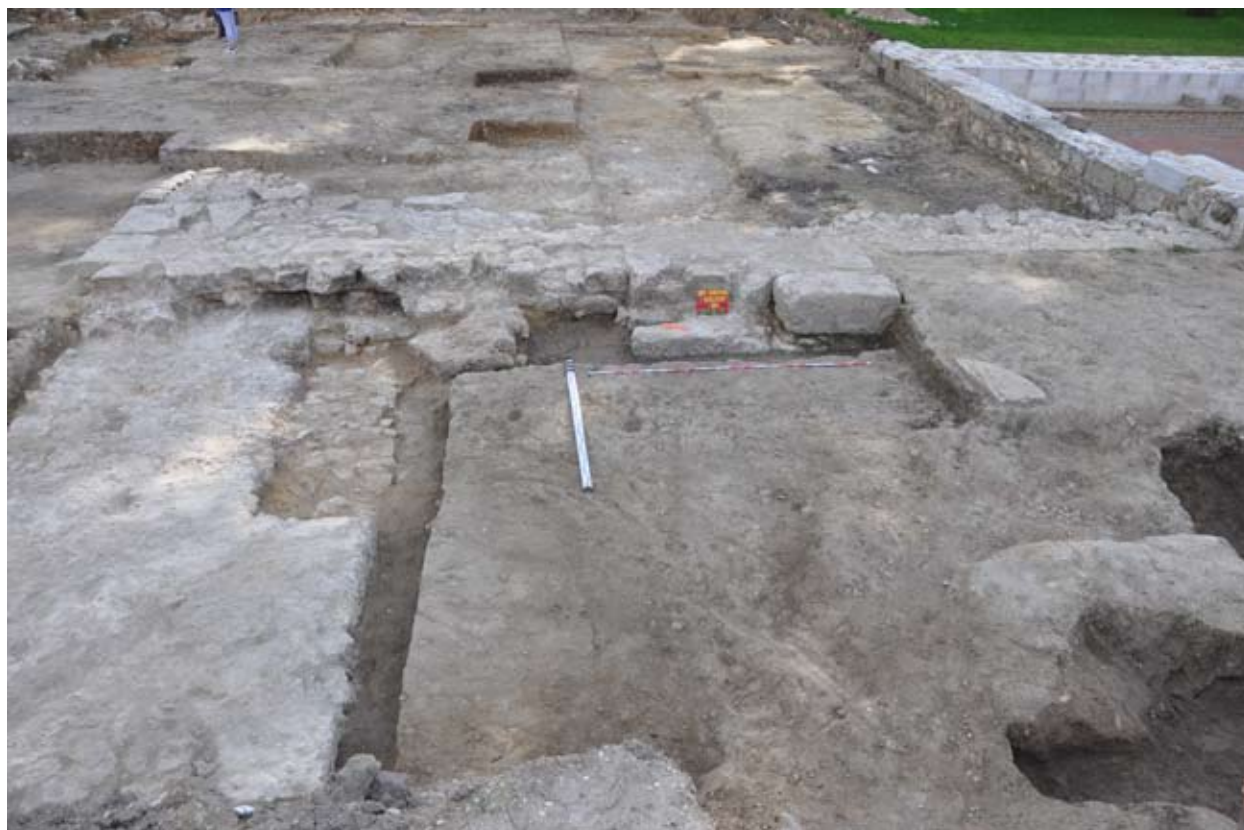
11. A kerszház nyugati fala az előkerült támpillérrel, valamint a hosszház déli fala és az eléjük épült köpenyfalak

A keresztház és a sekrestye nyugati falának alapozása az építéskori járószint magasságáig fennmaradt. A falak nyugati oldalának kváderburkolatából az alsó kősor is előkerült, a keleti oldalon azonban ez már ki volt szedve. A déli keresztházfal bekötésének helyén is egy bebontást lehetett megfigyelni. A déli keresztházfal csatlakozásának vonalában a fal nyugati síkjához egy, a fallal kötésben lévő kis kiülé-

sű támpillér alapozása került elő. A falon nem mutatkozott elválás a keresztház és a sekrestye között és a fal habarcsanyaga is egységesen a szentélyeknél megfigyelt fehér habarccsal azonos. A fal északi végén, a hosszház felé néző oldalon egy falpillér talapzatának alsó kváderei is fennmaradtak. A déli keresztházfal belső, keleti oldalának északi feléhez, a faltól világosan elváló, annak alapozási padkájára utólag ráépített, a keresztházfaltól anyagában is eltérő, sárga habarcsba rakott, rosszabb minőségű törtkő

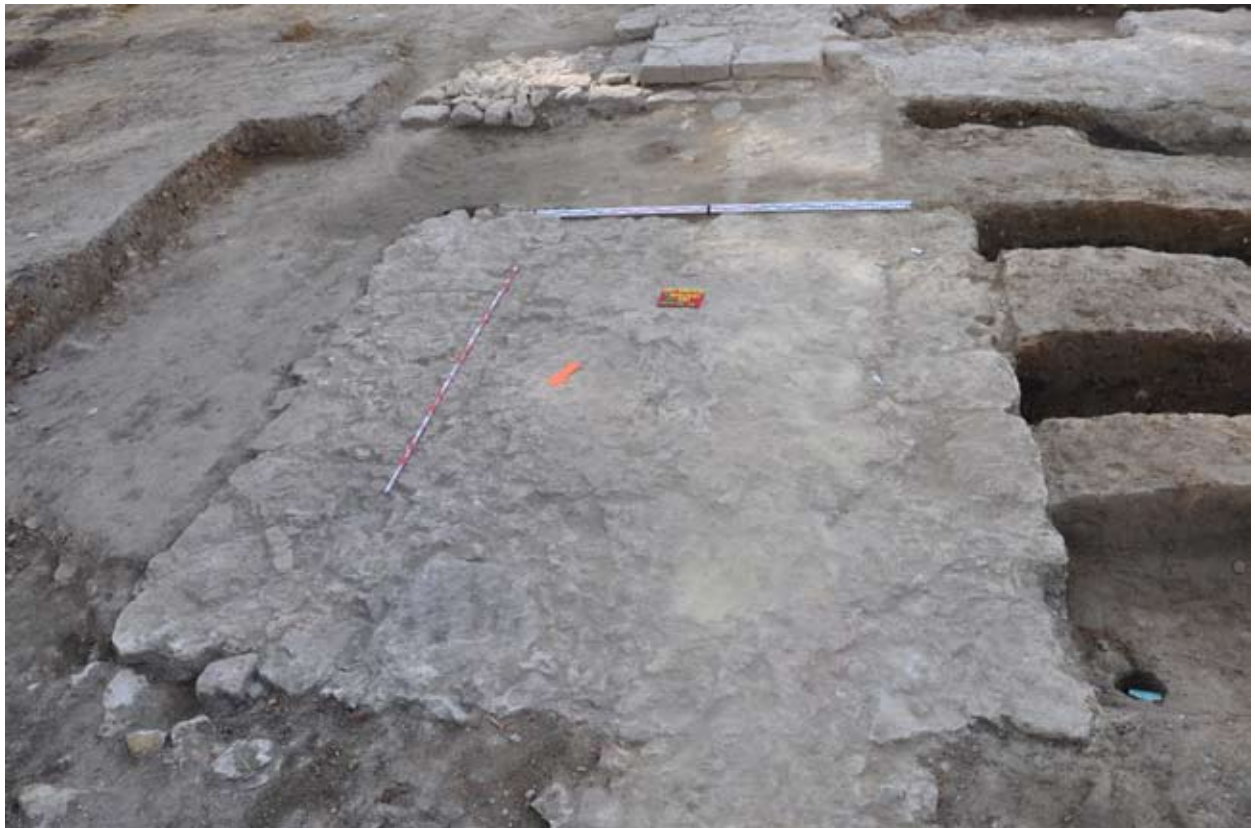
13. A DNy-i négyezeti pillér alapozása észak felől nézve. Mellette a XVIII. századi kerítéfal alapozásának maradványai

Feltártuk a templom DNy-i négyezeti pillérének hatalmas méretű, négyzetes alapozását, amely teljes épségben maradt fenn. Felül gondosan kialakított falegyen zárta le, a felmenő szerkezetre azonban még habarcslenyomatok sem utaltak. Ezen is átfutott a barokk kerítésfal alapozása. A pillér ÉNy-i sarkától nyugatra egy

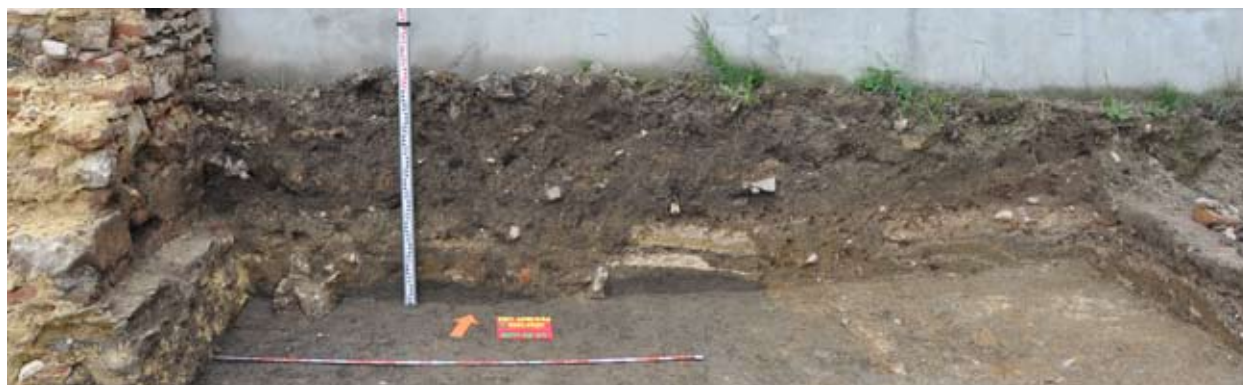
14. A négyzetet közepén, az újkori kerítésfal alatt megmaradt középkori rétegsor, az építési rétegeket jobboldalt elvágó nagy beásással.

A hosszházban és a négyezet nyugati részén megfigyelhettük, hogy a sárga agyagos altalaj fokozatosan ment át felfelé egy humuszos sötétbarna rétegbe. Ennek a rétegnek a felszínén néhol vékony fehér építési habarcsos szint húzódott. Ez nagyjából a déli hosszházfal fehér habarcsos alapozásának falegyenével volt egy szinten. Az építési szintet újabb sárga agyagos réteg fedte. A pillérek alapozásának teteje már ehhez a felső agyagos szinthez igazodott. Csak a négyezet nyugati részén találtunk e felett a sárga agyag felett – amely ott már elvékonyodott – egy vastag újabb építési habarcsréteget. A templom járószintje mindenhol nyom nélkül elpusztult. A főszentély padlószintje bizonyosan magasabb volt a hosszház és keresztház szintjé-

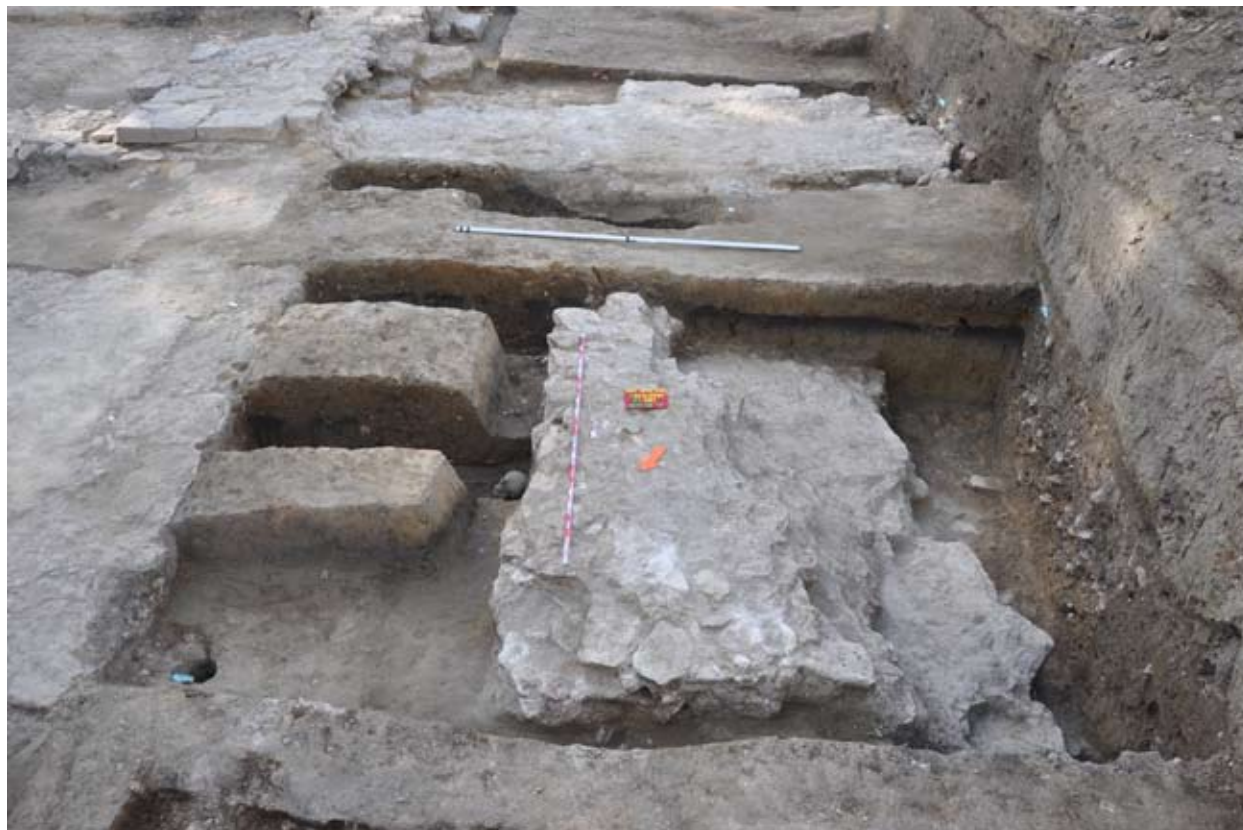
15. A hosszház D-i pillérsorának első keleti pillére, valamint a mellette feltárt sírok észak felől nézve.

Tőle nyugatra megtaláltuk a hosszház első déli pillérének alapozását is, amelynek északi

falsíkja a négyezeti pilléréhez viszonyítva kissé délebbre húzódott, déli falsíkja viszont egybeesett a négyezeti pillér déli alapozási síkjával. A templom bontása során e pilléralapozás nyugati felét részben kibányászták, ám az alja itt is megmaradt. A pillér nyugati pereme a metszet-

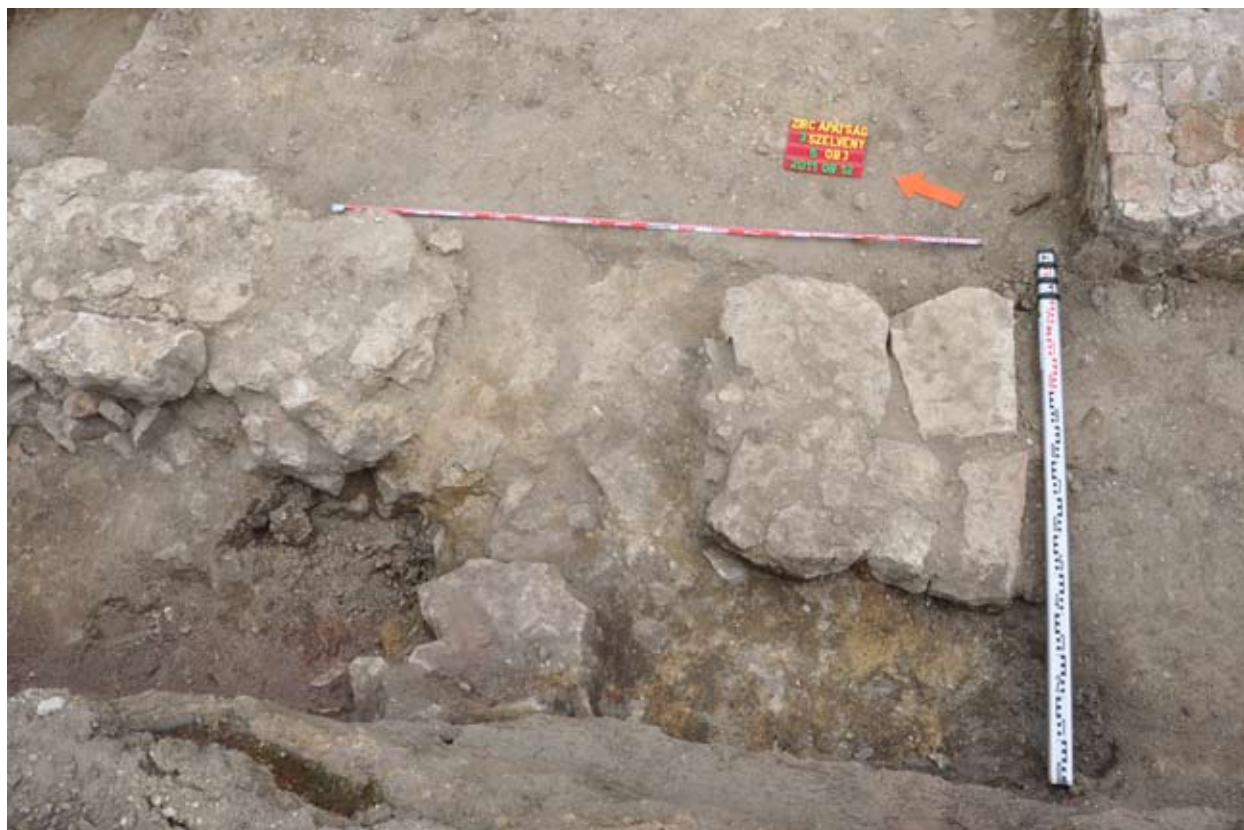
### 19. A kerengő délkeleti sarka

A keleti kerengő területén végzett ásatás feltárta a kerengő déli határfalát. Itt a keleti kolostorszárny nyugati falához csatlakozó támpillért tártunk fel, amihez utólag, falelválással kapcsoltak egy nyugatra tartó falat, amelynek sárga habarcsa eltért a támpillér fehér habarcsától. A kerengőfolyosó területén két 2007-es kutatóárkot tisztítottunk ki. A déli kutatóárkokban, amely a bolygatatlan altalajba mélyedt, megfigyelhetjük, hogy a sárga agyagos altalaj a templomban megfigyelt módon fokozatosan ment át fekete humuszba. E felett habarcsos építési szint húzódott, majd vastag tetőcserepes bontási réteg. A rétegből előkerülő tetőcserepek lapos, aszimmetrikusan elhelyezett akasztóhoroggal ellátott darabok voltak. Ennek a tetőcserepes rétegnek a felszínéről épült a kerengőfal. Az igen gyenge minőségű, sárga habarcsba rakott falat egy széles alapozási árok keleti szélébe rakták, míg az árok udvar felé eső nyugati felét nagy kövekkel és földdel töltötték ki. A betöltés alatt az alapozási árok külső részének alját és oldalát sárga agyagos réteg fedte. A kerengőfal déli sarka jó állapotban maradt meg, a közelében egy rövid szakaszon a felmenő törtkőfal alsó kősorára is rábukkantunk. A nyugat felé beforduló déli kerengőfal a keletinél kétszer vastagabb, de elképzelhető, hogy ez csak egy sarokpillér lehetett. A kerengőfal északi végét nem tudtuk pontosan megállapítani. A fal itt erősen rongált volt, és egy épülettörmelékes betöltésű beásás az alapozási árok végét is eltüntette. E beásásból több darabra törött helyi vörösmészkőből faragott vastag kőlap került elő. A kerengőfal építési korát a fal habarcsából előkerült 2 db. Zsigmond parvus határozta meg.

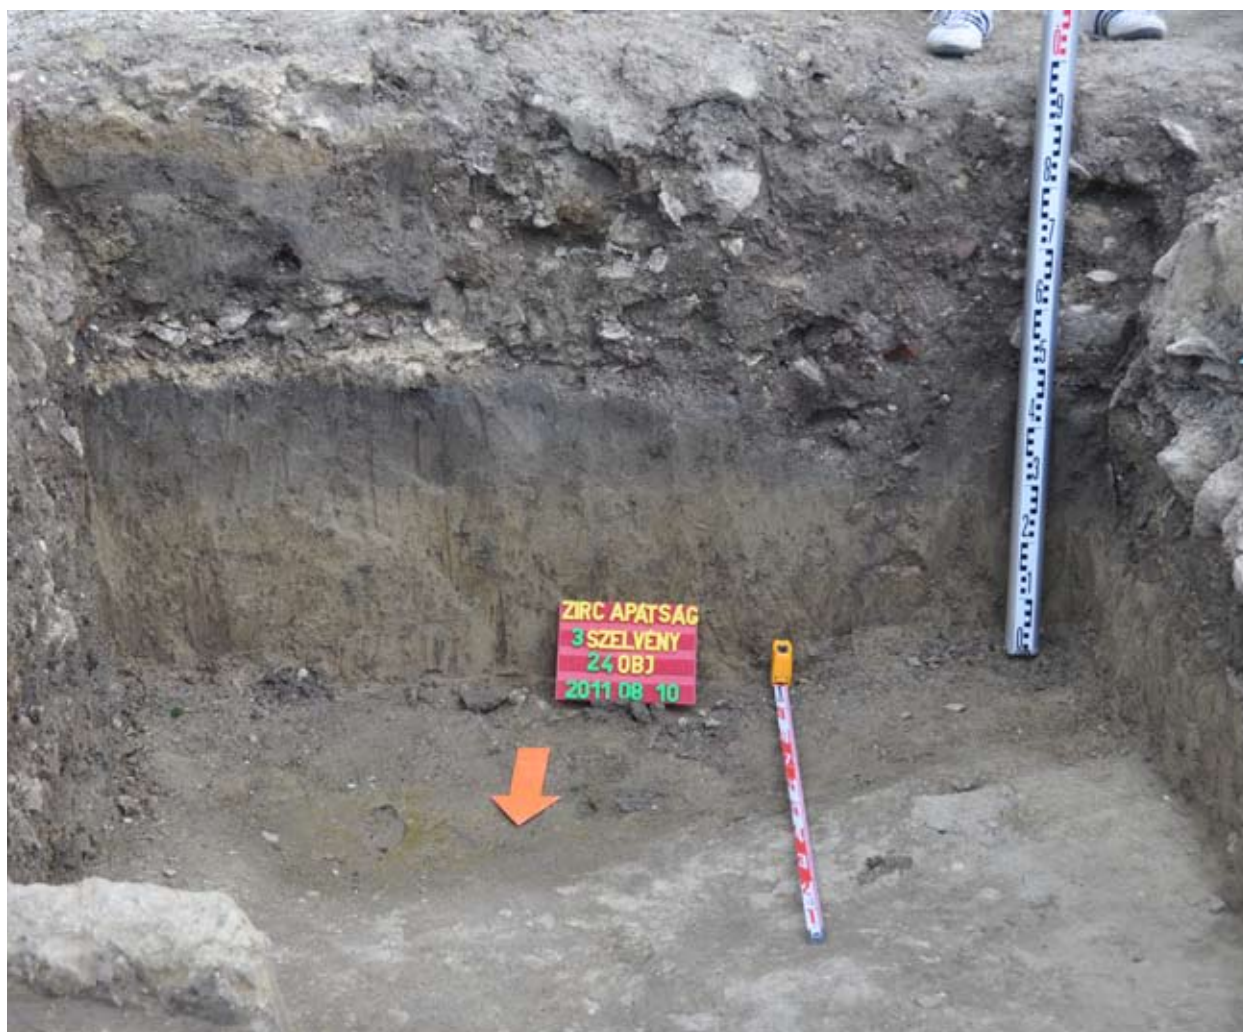
20. A kerengőben nyitott szelvényben feltárt rétegsor, jobboldalt újkori beásással bolygatva
