***Buzás Gergely***

# **Beszámoló a visegrádi királyi palota konyhájában végzett 2016. évi feltárásról**

**2017**

MÁTYÁS KIRÁLY MÚZEUM  
VISEGRÁD

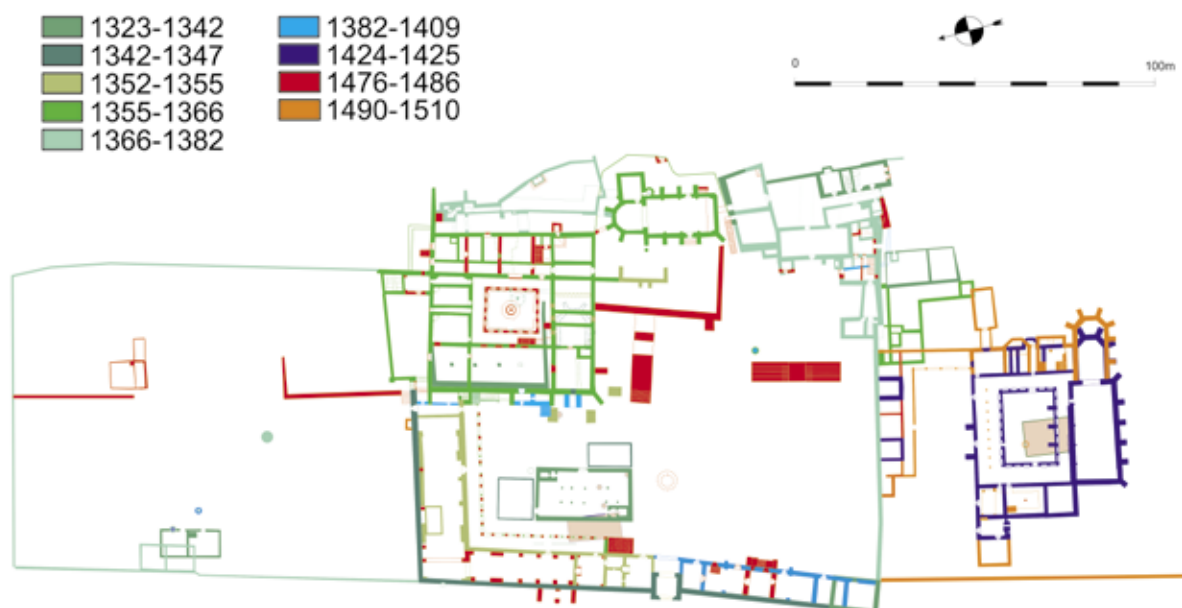
### 1) A visegrádi királyi palota áttekintő alaprajza

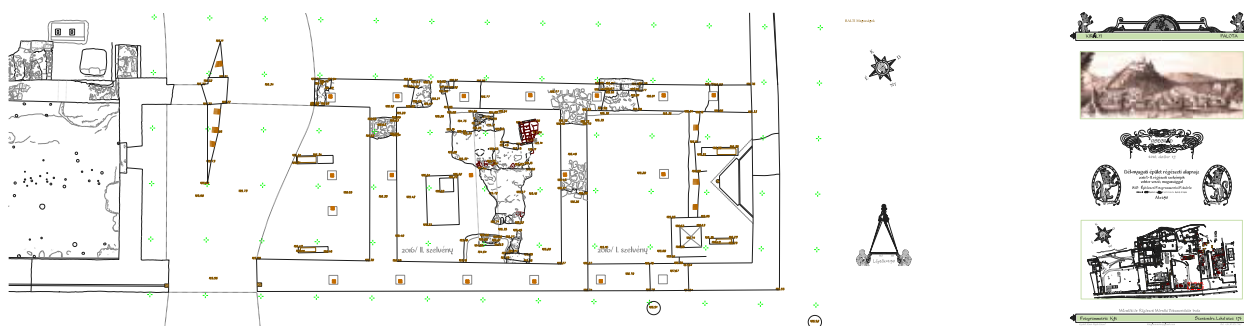
2) A 2016-os ásatás alaprajza (Vajd József és Győrffy Ilona munkja)

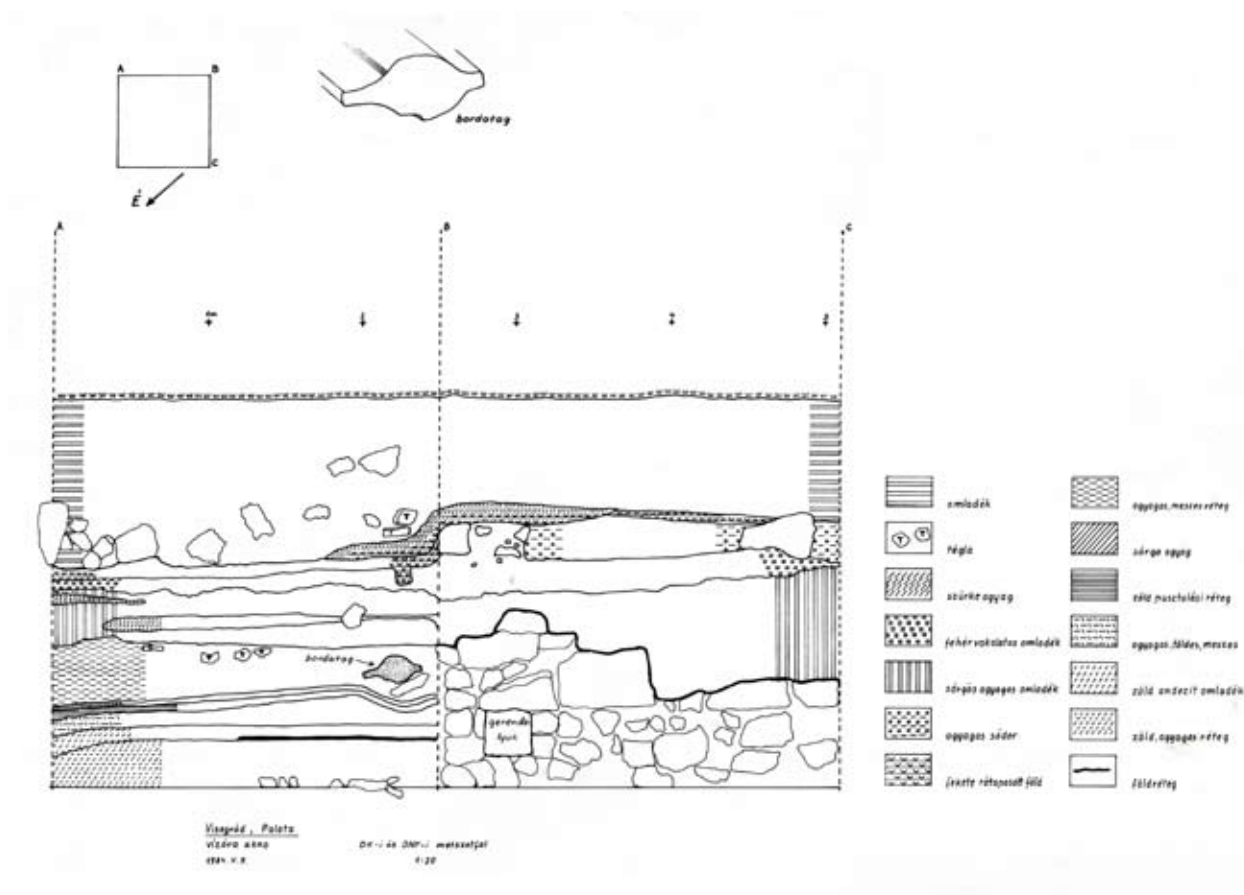
3) A konyhahelyiség K-Ny-i irányú metszete 1984-ben (Gróf Péter rajza)

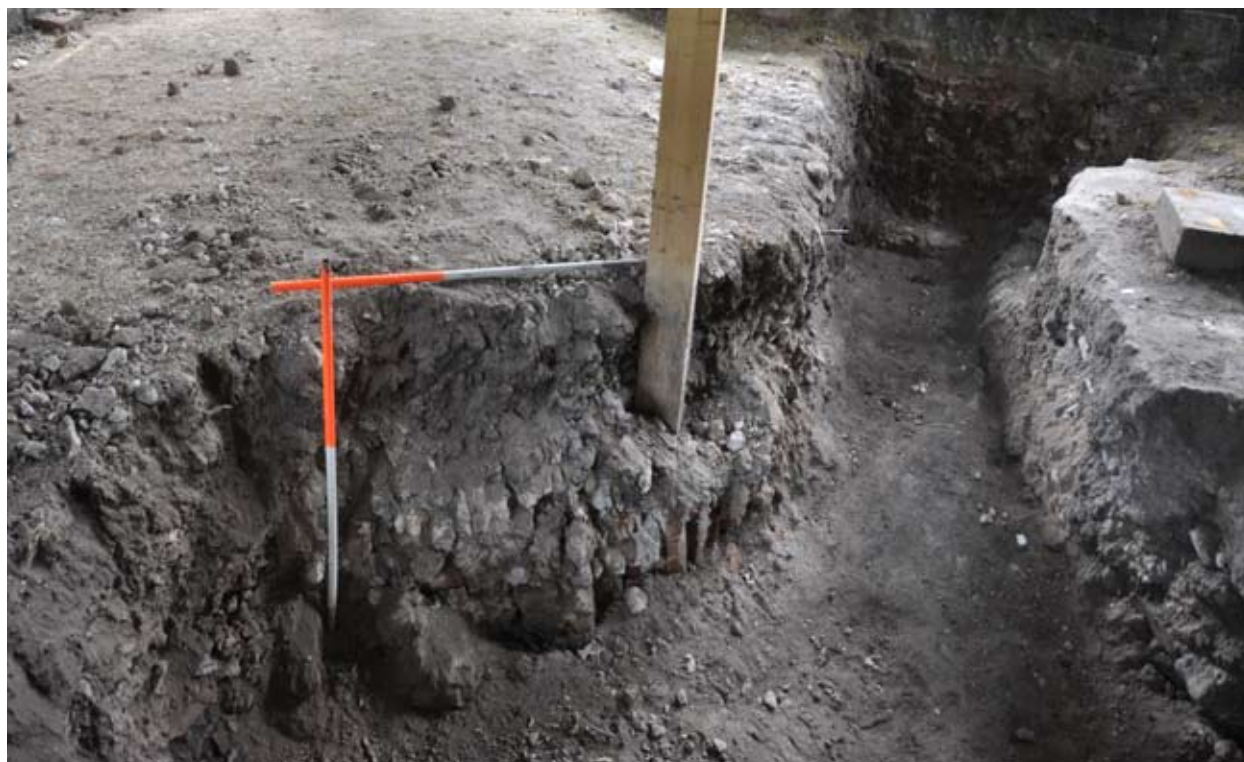
4) *Beomlott dongaboltozat a déli helyiségben*

felette lejárt fekete, égett réteggel, még a pusztulási omladékréteg alatt. A délebbi helyiségben (2016/1. szelvény) az 1 m vastag pusztulási épülettörmelék rétegben nagy darabok kerültek elő a helyiség lapos törtkövekből falazott

K-Ny-i tengelyű beomlott dongaboltozatából. Az északabbi helyiségben (2016/2. szelvény) kőboltozat helyett egy beomlott téglaboltozat darabjait találtuk meg a pusztulási rétegben. Mindkét helyiségben előkerült az ajtó, amely mindkét térben a keleti fal északi részén helyezkedett el, feltehetően azért, mert a fal déli részén egy-egy magasra helyezett ablak lehetett. A déli helyiségben az ajtó küszöbe is épen maradt, az északiban még az alatta húzódó falazatot is átvésték 1984-ben a vízvezeték fektetése során. Mindkét helyiség padlószintje egy lépcsőfokkal mélyebben volt az ajtó küszöbénél. Az északabbi helyiség közepén a habarcspadló feletti égett réteg felett, 2,5 x 2,5 m-es alapterületű, 30 cm magasságú, falazott szegélyű tűzhely padkáját tártuk fel. A padka széleit másodlagosan felhasznált gótikus nyíláskeret-kövekből építették, alapozás nélkül. A padka északi és déli falazata már nem volt meg: az északi oldalt az 1984-ben épített vízóra-akna beásása, a délit az ugyanekkor készült szennyvízcsatorna árka pusztította el. A déli oldalnak azonban megmaradt a DK-i sarokköve, így a fal helyzete meghatározható volt. A fal többi része még a csatornaárok kiásása után bezuhant a szennyvízcsatorna fölé, onnan tudtuk a faragott köveket kiemelni. A tűzhely-

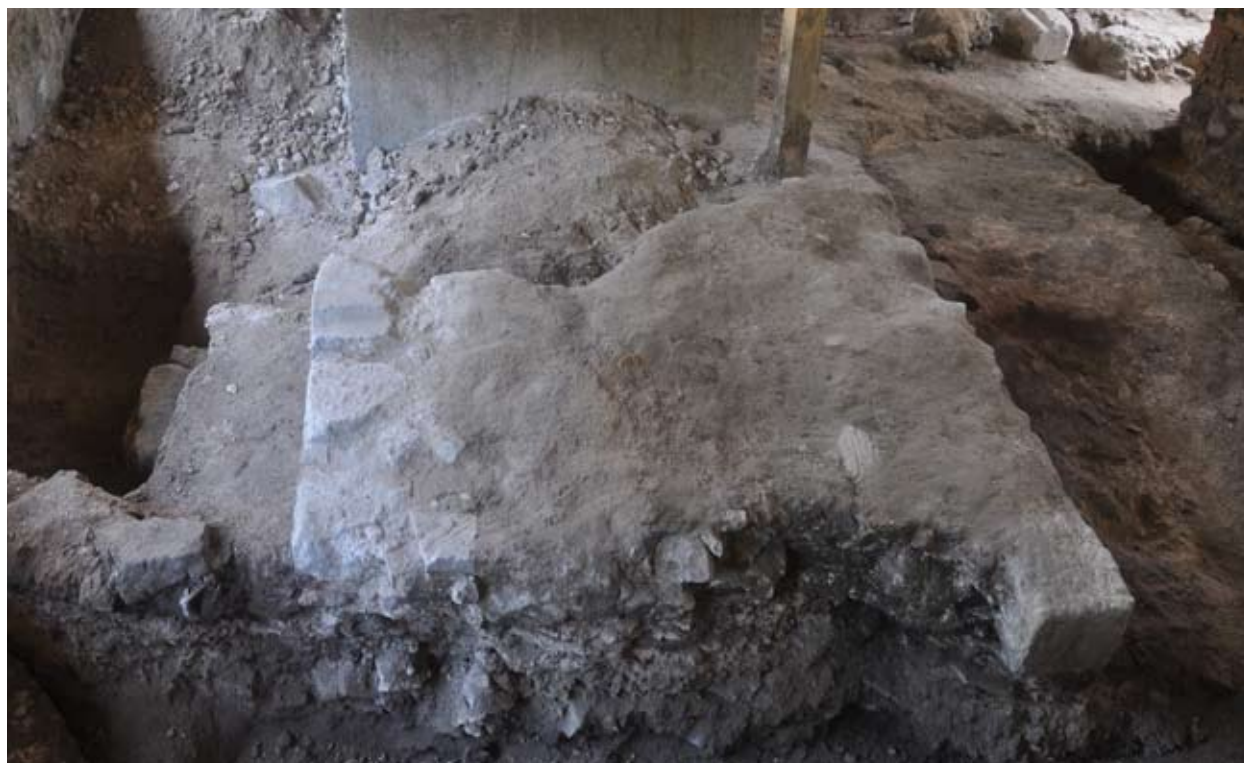
5) *Tűzhely az északi konyhahelyiségben*

ben a periódusban kődöngy boltozat fedhette. Ezzel szemben az északabbi helyiség közepén már ekkor tűzhely állt, talán ezért nem volt ez még boltozva, hanem csak egy nyitott kémény fedhette. Később, feltehetően a XV. század végén ennek az északabbi helyiségnek a közepére egy nagy, emelt padkájú nyitott tűzhelyet, mellé a sarokba pedig egy kisebb tűzrakó helyet

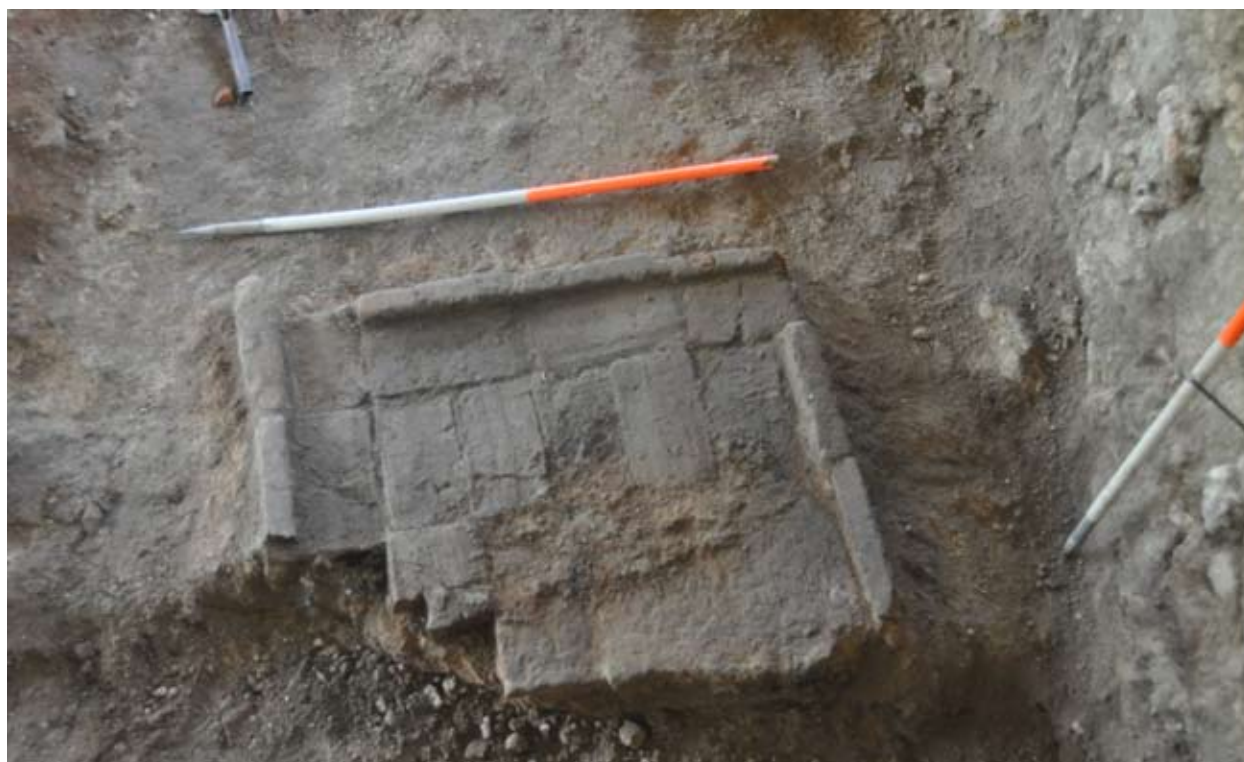
6) *Téglából burkolt tűzrakóhely az északi konyhahelyiségben*

padkával együtt, azzal azonos felszínről épült fel a helyiség délkeleti sarkában egy 1 x 1 m-es, lapjára fektetett téglákkal kirakott, és élükre állított téglákkal keretelt tűzhely, aminek a közepén vékony átégett agyagréteget találtunk. Mindkét tűzhelyet fedte egy szürke agyagréteg a szelvény keleti felében.

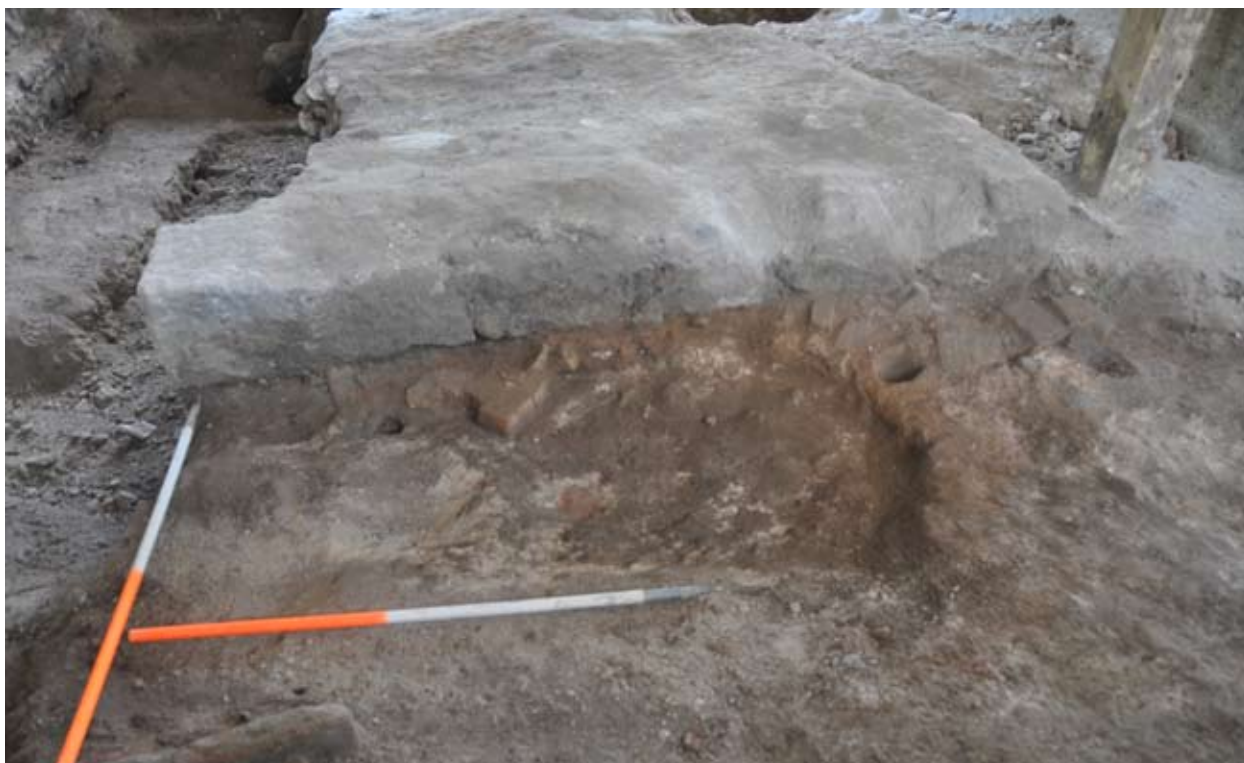
7) *Kemencemaradvány az északi konyhahelyiség tűzpadkája alatt*

A nagy központi tűzhely alatt, az égett korábbi járósinten, a keleti oldalon egy téglakemence omladékának szélét találtuk meg, maga a kemence vagy tűzhely a későbbi tűzpadka alatt lehet, így feltárni nem tudtuk.

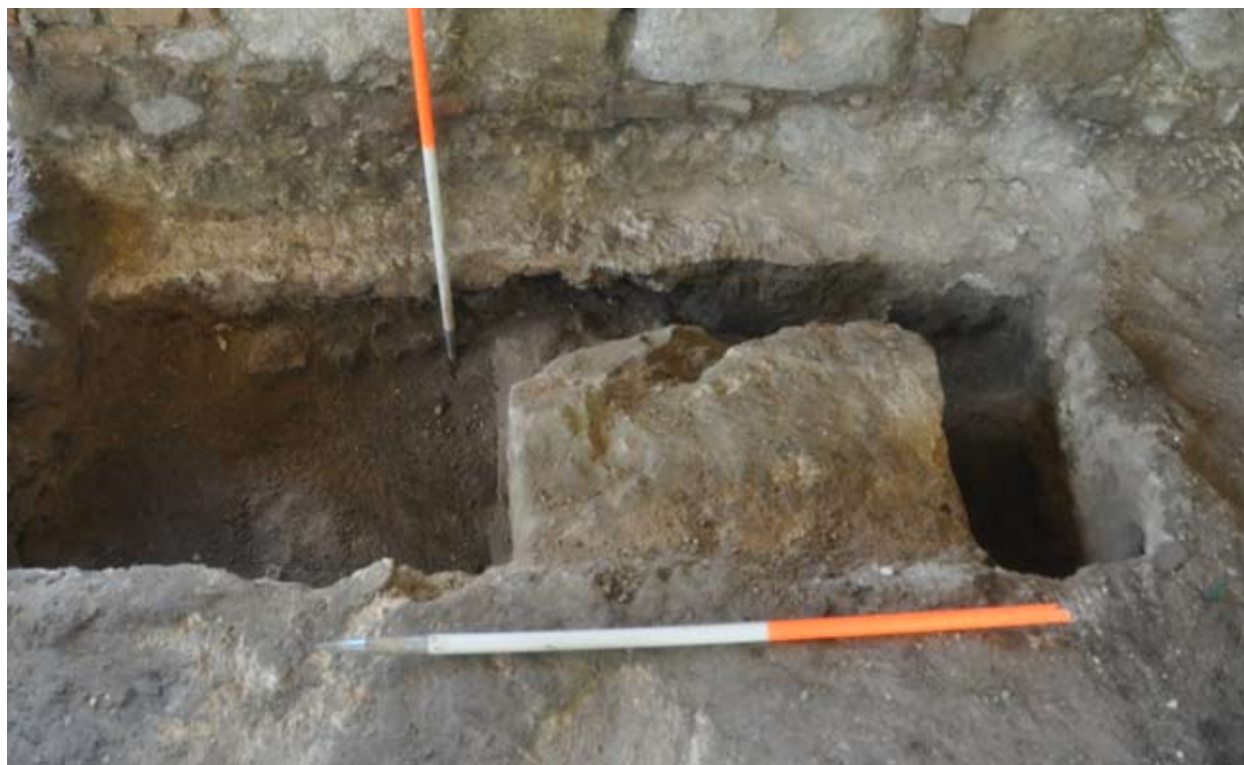
8) *A konyhaépület keleti falával elvágott Anjou-kori épület válaszfalának maradványa*

A helyiség habarccspadlója alatt feltártuk a már 1984-ben megtalált korábbi kelet-nyugati irányú kőfalat. A fal keleti végét a palotaszárny keleti fala vágja, tehát a korábbi épület a konyhaszárny keleti falán kívül az udvar területén is folytatódott. A korai fal nyugati vége egy É-D-i irányú falkiszedésbe torkollik. A falkiszedés egykorú lehet a fennmaradt K-Ny-i irányú fallal, és párhuzamos a palota utcai homlokzati falával. Ez az utcai homlokzati fal eredetileg kerítésfalnak épült, a palotaszárnyat csak utólag

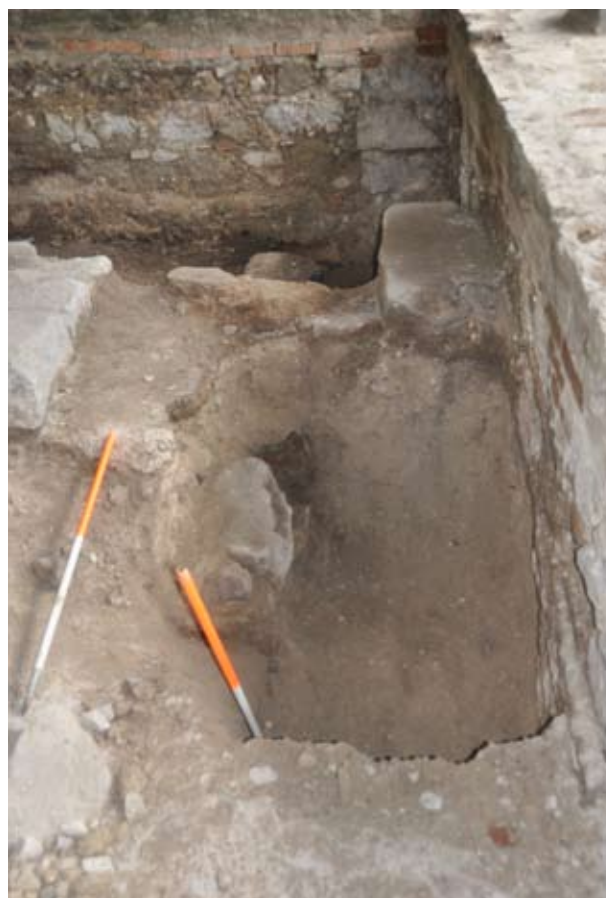
9) *Anjou-kori épület nyugati falának kiszedett alapárka és válaszfalának nyugati felében*

építették hozzá, annak válaszfalai elválnak tőle. A kerítésfal építésekor bontották le a korábbi épület nyugati falát, valószínűleg azért, mert az ugyan párhuzamos volt az új fallal, de a két fal alaprajzilag csak részben fedett rá egymásra, így a kerítésfal építésekor a régít felhasználni nem tudták, de mellé sem építhették az újat. A szelvény déli végében mélyített csatornaárok északi metszetfalában meg tudtuk vizsgálni a korai falakhoz tartozó rétegeket. A habarccsos, későközépkori padlószintnél 1m-el mélyebben jelentkezett csak a murvás altalaj. Felette igen gazdag XIV. századi kerámia és csontanyagot tartalmazó szemétréteget tártunk fel, ami már a korai épülethez tartozhatott. Ezt egy égés, majd egy bontás rétege fedte le, amelyek a korai épület pusztulását jelzik.

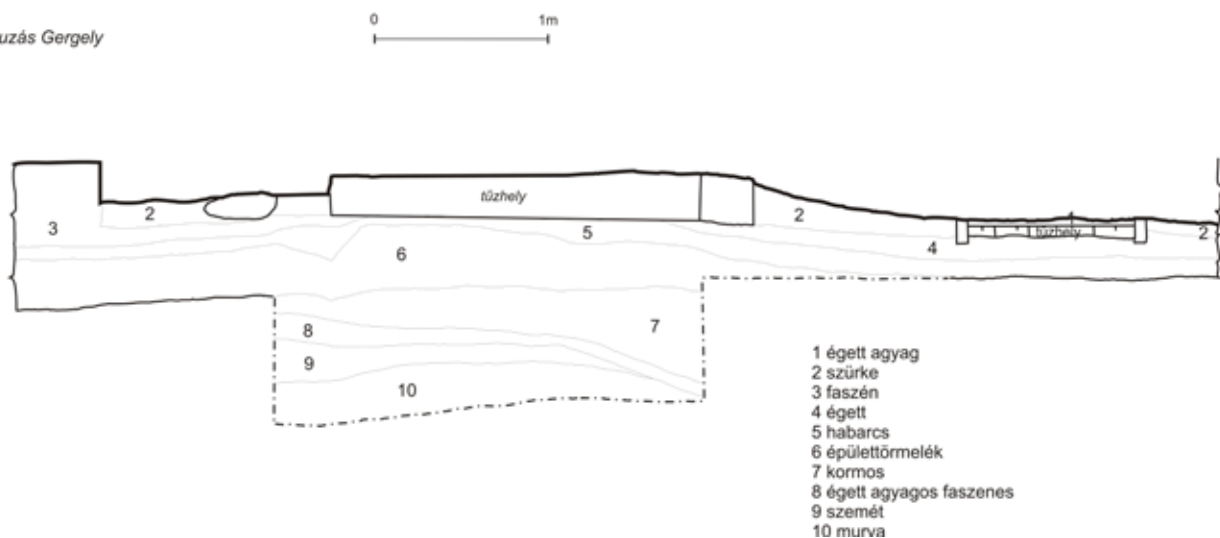
2016/2 szelvény

déli fele csatornaárok metszetfal

### 10) Az északi konyhahelyiség K-Ny-i irányú metszete a modern csatornaárok északi oldalán
