***Molnár István***

**Rövid beszámoló  
a kaposvári várnál 2019-ben végzett  
régészeti feltárásról**

**2019**

MÁTYÁS KIRÁLY MÚZEUM  
VISEGRÁD

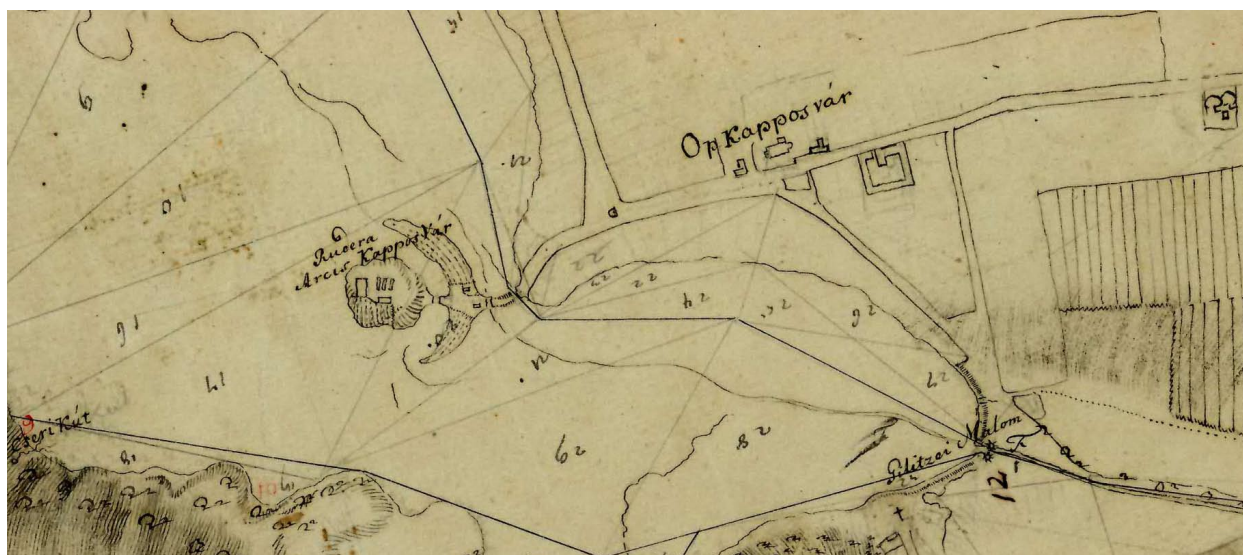
1. A Kaposvár és környéke egy 1778-as térképen. A kép bal oldalán a mocsárból kiemelkedő, az egykori vizesárok által kettéosztott szigeten látszanak a vár romjai. A Kapos egyik ága még a vártól keletre folyik. (a kép forrása: hungaricana.hu)

Az egykori kaposvári vár szerény maradványai a város mai főterétől néhány száz méterre nyugatra, délnyugatra találhatóak. A vár középkori földrajzi környezete jelentősen különbözött a maitól. Kaposvár nevű település ekkor még nem létezett, a várhoz közeli falvak közül az északkeletre fekvő Omak és a nyugatra fekvő Kecel érdemel említést. A Kapos ekkor még széles ártérrel folyt, a kanyart leíró folyó és a belé futó patakok közötti elmocsarasodott területből szigetszerűen kiemelkedő dombon, jól védhető helyen épült meg a vár. Az egykori sziget kiterjedése még kivehető az újkori térképeken. A folyó szabályozása előtt készült első katonai felmérés térképen és egy 18. századi, a Kapos folyót ábrázoló térképen vízből kiemelkedő kettévágott szigetet láthatunk, amelynek határvonala a későbbi, folyószabályozás utáni kataszteri térképeken is követhető, a telekhatárok is igazodnak hozzá. (1-3. kép)

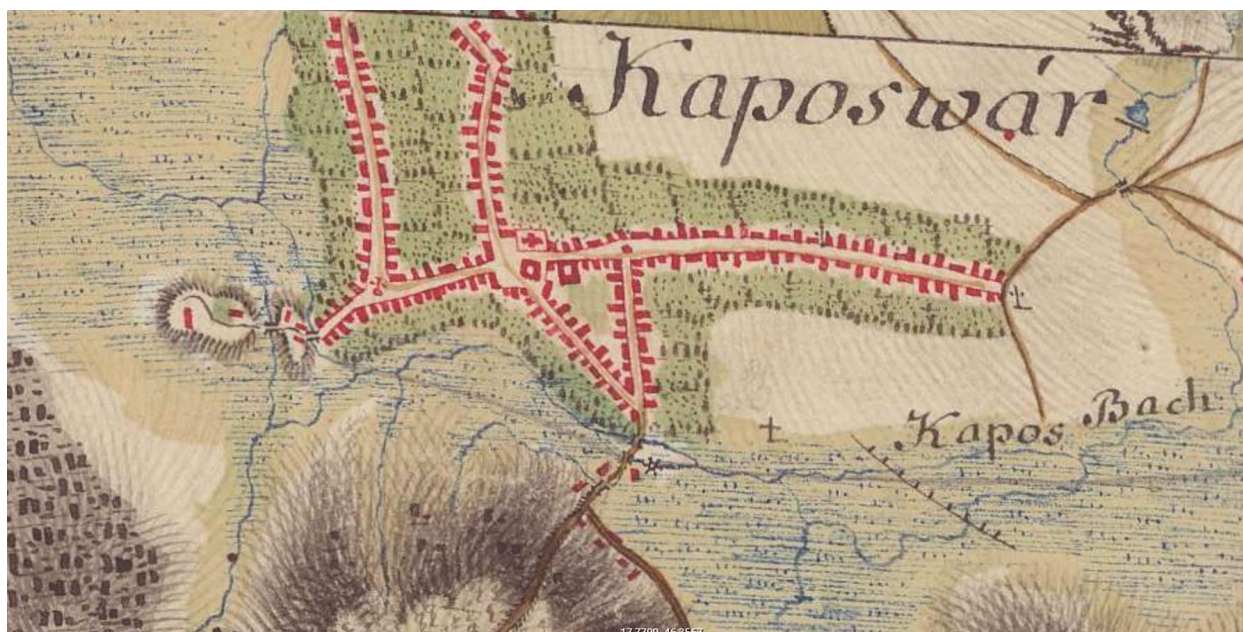
2. *A Kapos folyó szabályozása előtt készült az eső katonai felmérés térképe, amely Kaposvártól délre és nyugatra még vízjárta, mocsaras területeket ábrázol. (a kép forrása: hungaricana.hu)*

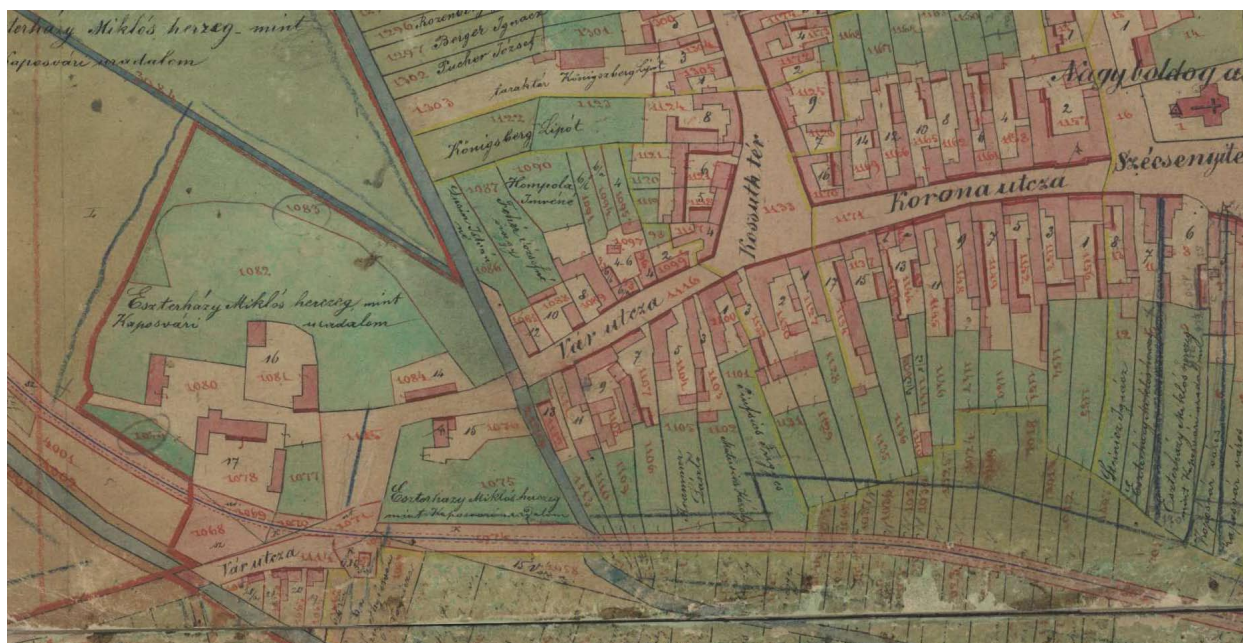
3. Kaposvár egy 1865-ös kataszteri térképen. A várnak egykor helyet adó sziget körvonalát még nagyrészt kijelölik a telekhatárok. (a kép forrása: hungaricana.hu)

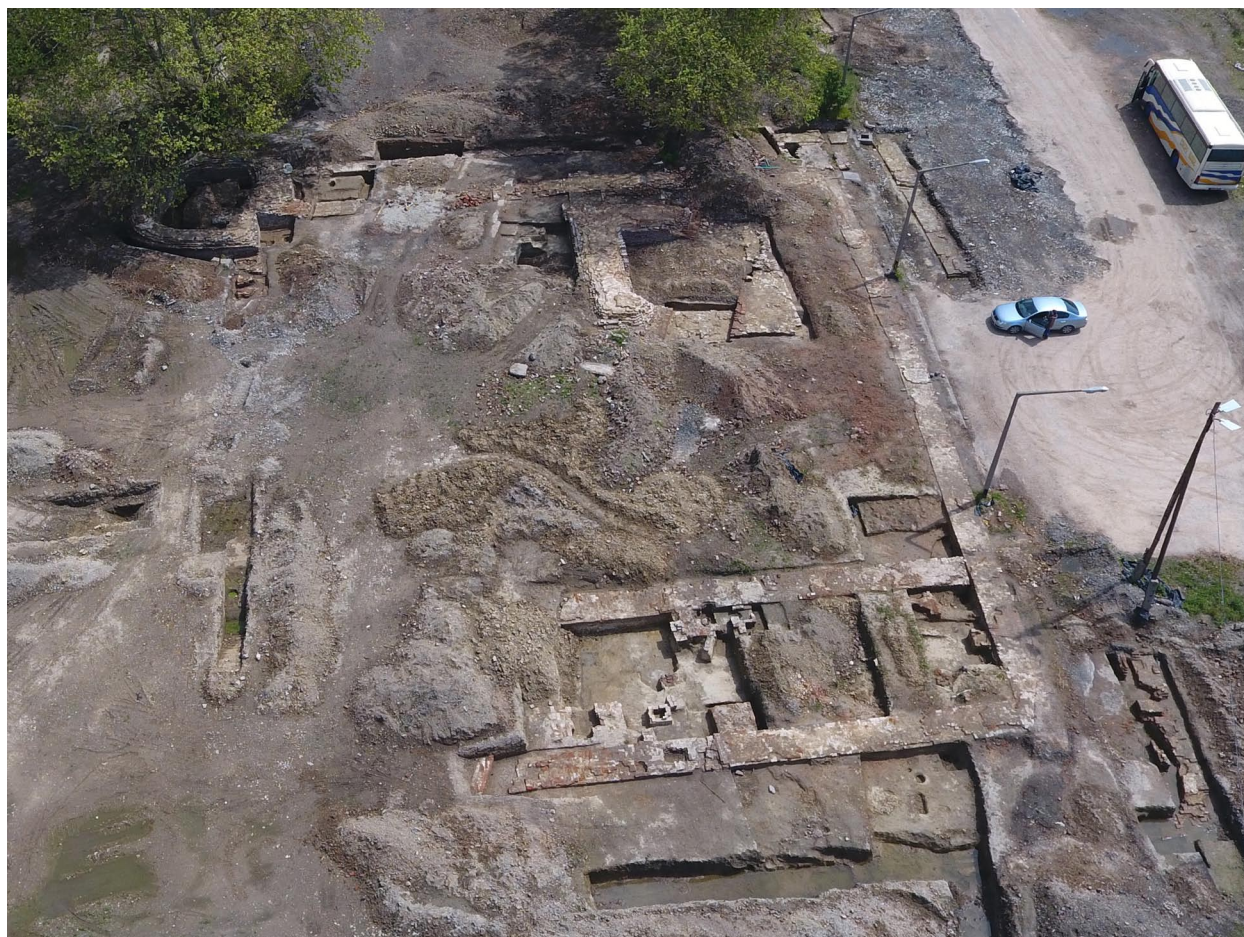
4. Drónfelvétel a vár feltárt maradványairól, előtérben a nyugati palotaszárny. (Borzavári Balázs felvétele)

újkori építkezések a korábbi rétegeket és szinte mindenhol újkori közművek, vezetékek, betonaknak, épületalapok nehezítették a feltárást. A feltárás során az ismert falszakaszok hossza nagyjából megduplázódott, még fontosabb, hogy már a vár építésének periódusait is pontosabban el tudjuk különíteni. **(4-5. kép)**

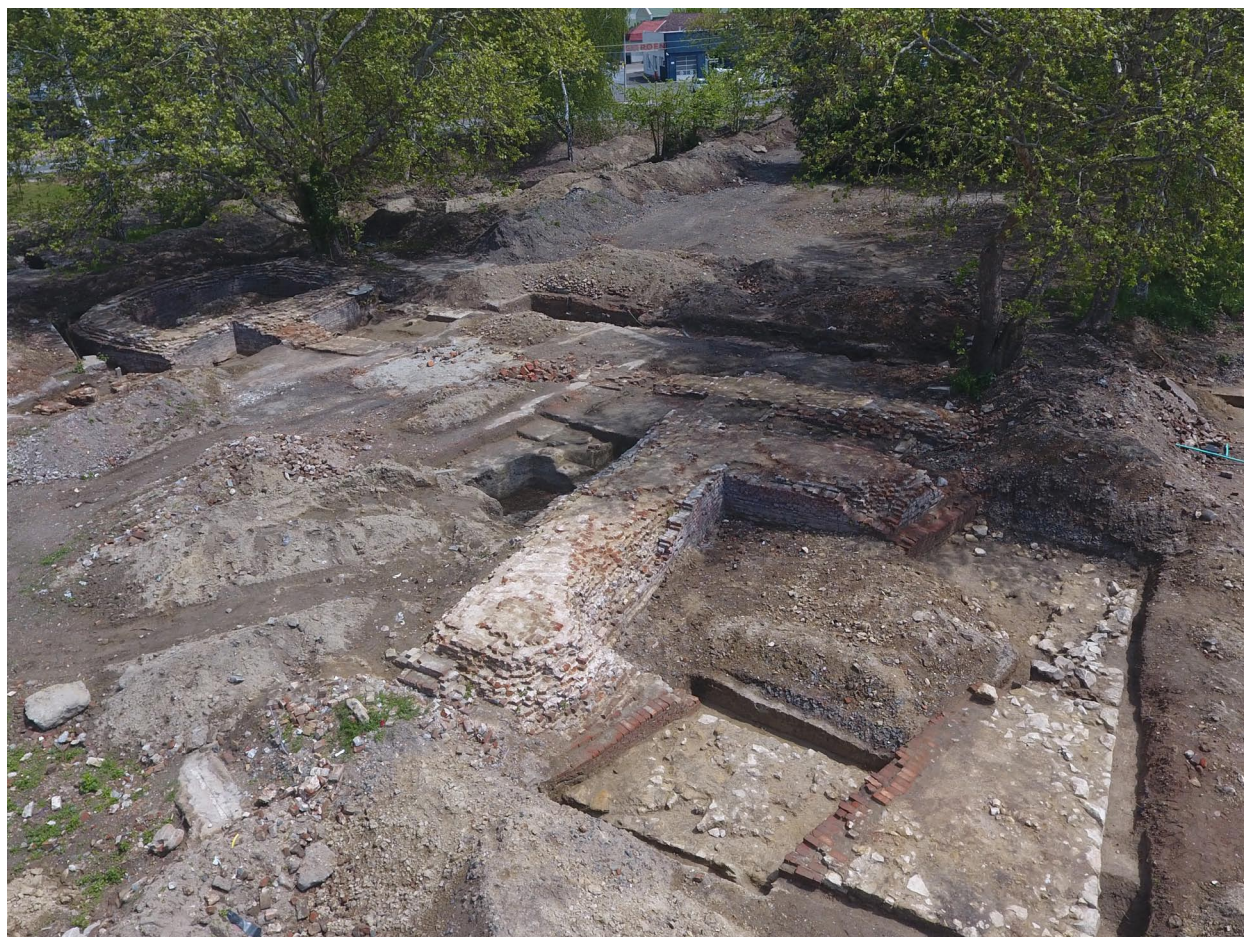
6. (fent) Drónfelvétel a vár tornyairól  
(Borzavári Balázs felvétele)

lai kőből készültek. A kb. 22x11x6 cm-es téglák alatt szabályos, nagyobb kváderkövekből álló sorok voltak, a legfelső kősor (a torony belső oldalán biztosan) kilátszott a földből. Az alapozás alsóbb részein sorokba rakott kisebb kövek, legalul már csak habarcsba dobált darabok voltak. Az alapozási árok több mint két méter mélyen lévő aljára a külső oldalon cölöpöket vertek le, belül téglák és kődarabos réteg volt. A cölöpök a talajvízben megőrződtek, a belőlük vett mintákat Grynaeus András vizsgálatra meg, sajnos nyárfának és fűzfának bizonyultak, dendrokronológiai vizsgálatra nem voltak alkalmasak. **(6-8. kép)**

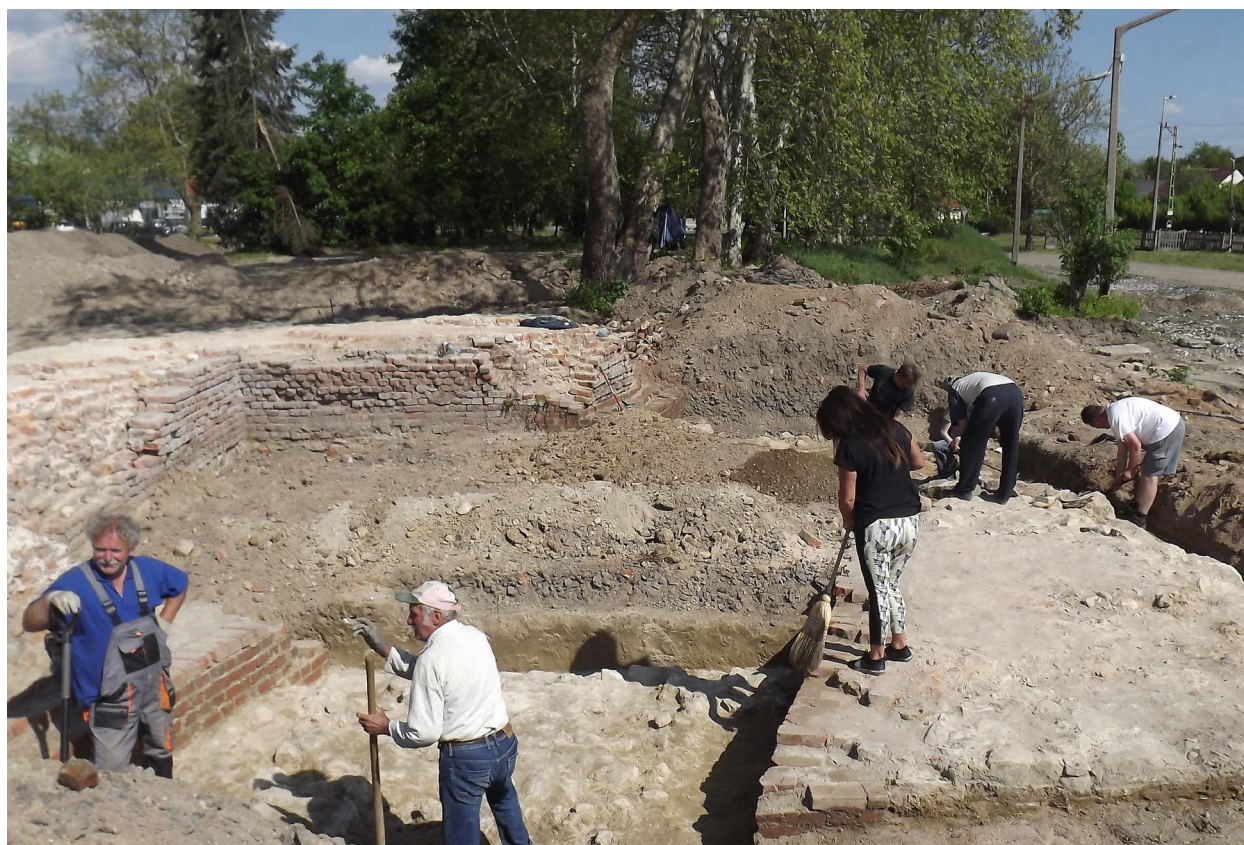
7. (lent) Az öregtorony maradványainak kibontása

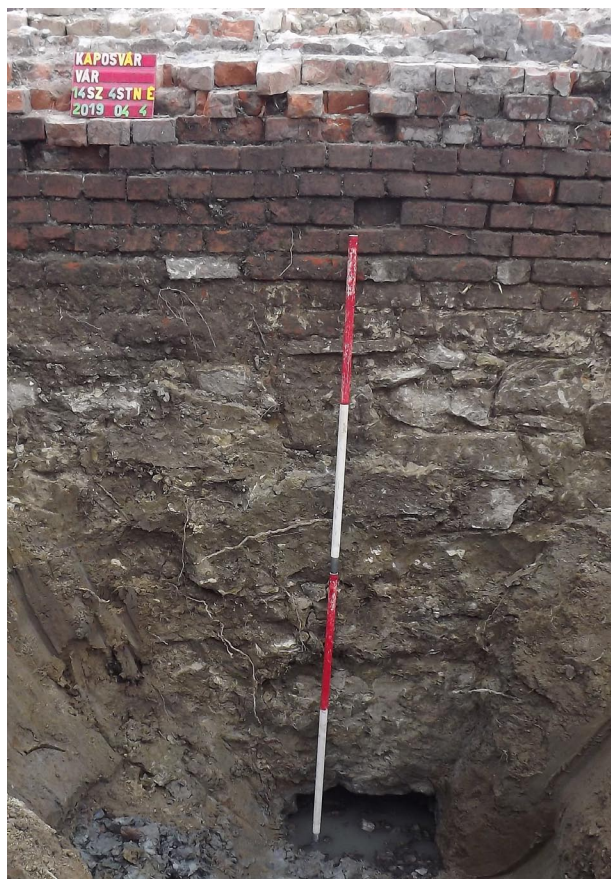
8. A torony alapozása (A felmenő fal tégláinak egy része műemléki ráfalazás)

A vár legkorábbi épülete valószínűleg a várudvar délkeleti részén álló, nagyméretű, 11,8x11,8 m-es, négyzet alaprajzú torony.<sup>8</sup> Az épület téglából épült, de 2,85 cm széles alapfa-

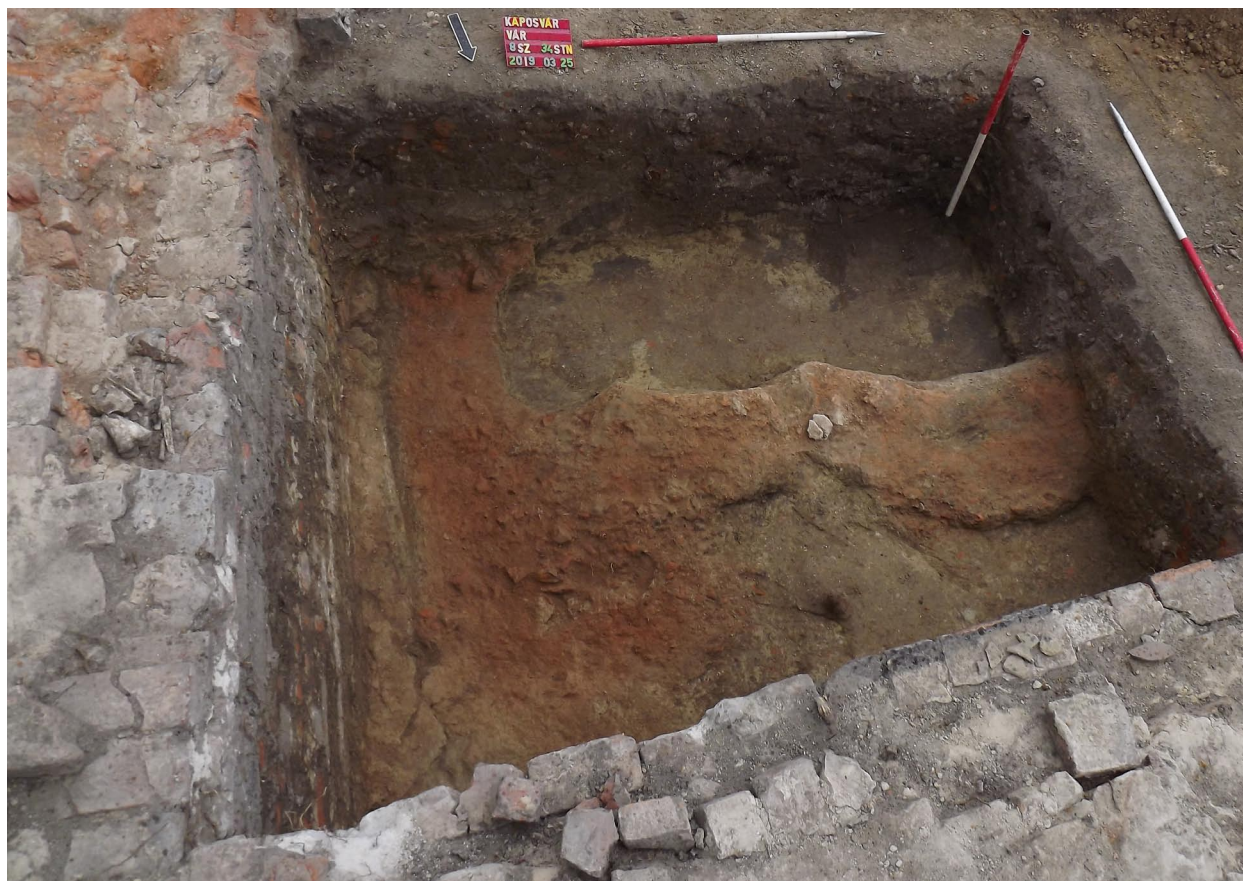
9. (fent) A legkorábbi járószint a várudvar északkeleti sarkán.

váruddar északkeleti és délnyugati részén valamint a későbbi palotaszárnyánál is megfigyelhető volt. Nem egyenes, hanem lejtős, még őrzi a domb eredeti alakját. Alatta nem találtunk leleteket, felette kevés 13-14. századi kerámia volt. (9. kép)

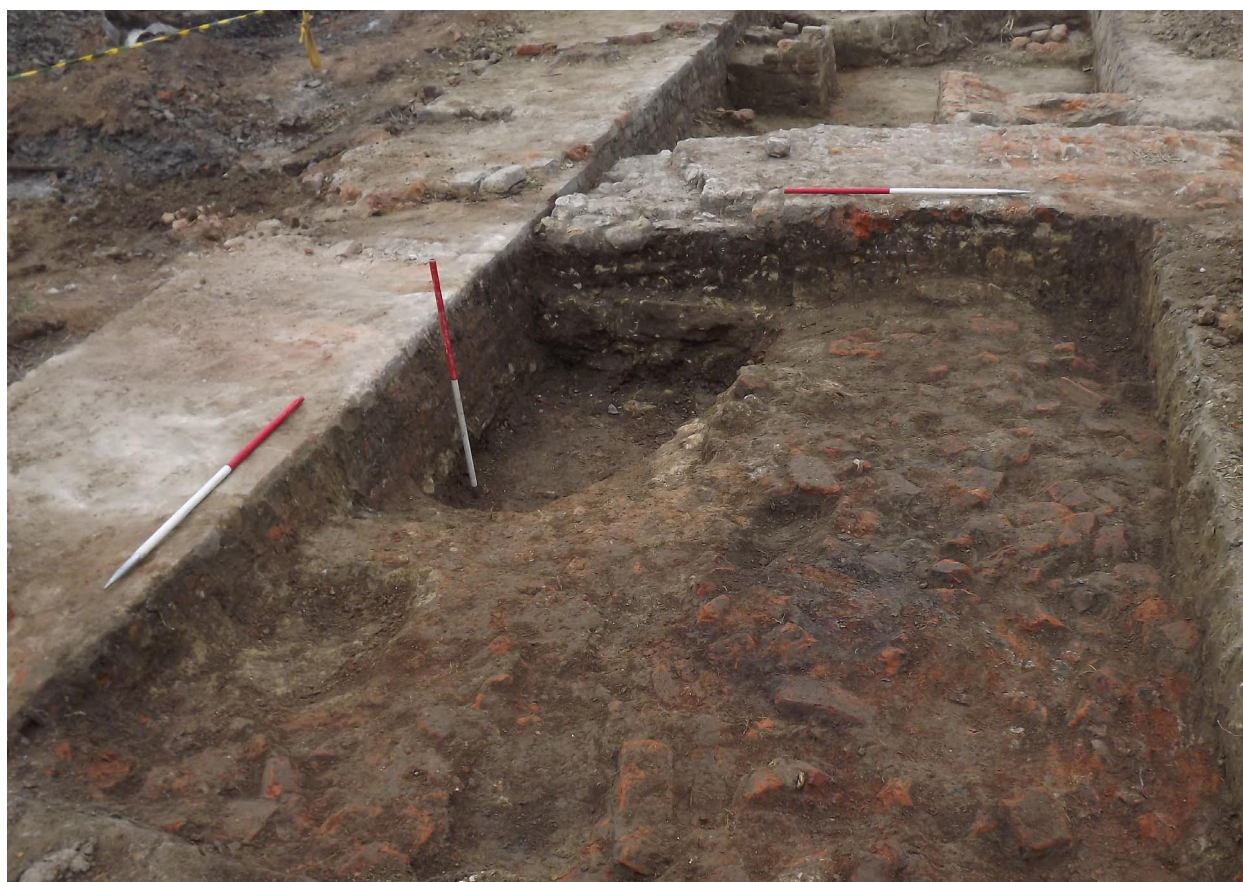
10. (lent) Tégladarabokból készült járószint a várudvar délnyugati részén

A váruddar DNy-i oldalán (a későbbi palotaszárnyon belüli és kívüli területen is), a korai járósínt feletti sárgás feltöltésen, egy szárazon lerakott tégladarabokból kialakított, vízszintes járósínt hiányos maradványait találtuk meg. Feltehetően már ebben az időszakban vízszintesre alakították a váruddar többi részét is. A téglaréteg a téglafallal körbevett zárt váruddar kiépülése után, de a palotaszárny kialakítása előtt készülhetett. A váruddar más területein nem találtuk nyomát, ott sem, ahol a bolygatások mélysége alapján meg kellett volna maradnia. A tégladarabokkal kirakott felület északi vége az újkori rombolások miatt pontosan nem megadható, nagyjából 4-5 méter széles lehetett, a hossza legalább 8 méter volt. Esetleg csak a váruddar délkeleti sarkát rakták ki valamiért tégladarabokkal, de lehet valamilyen könnyebb

szerkezetű(pl. fából épült) épület padlószintje is, ugyanakkor ilyen épület egyértelmű nyomát nem figyeltük meg. (10. kép)

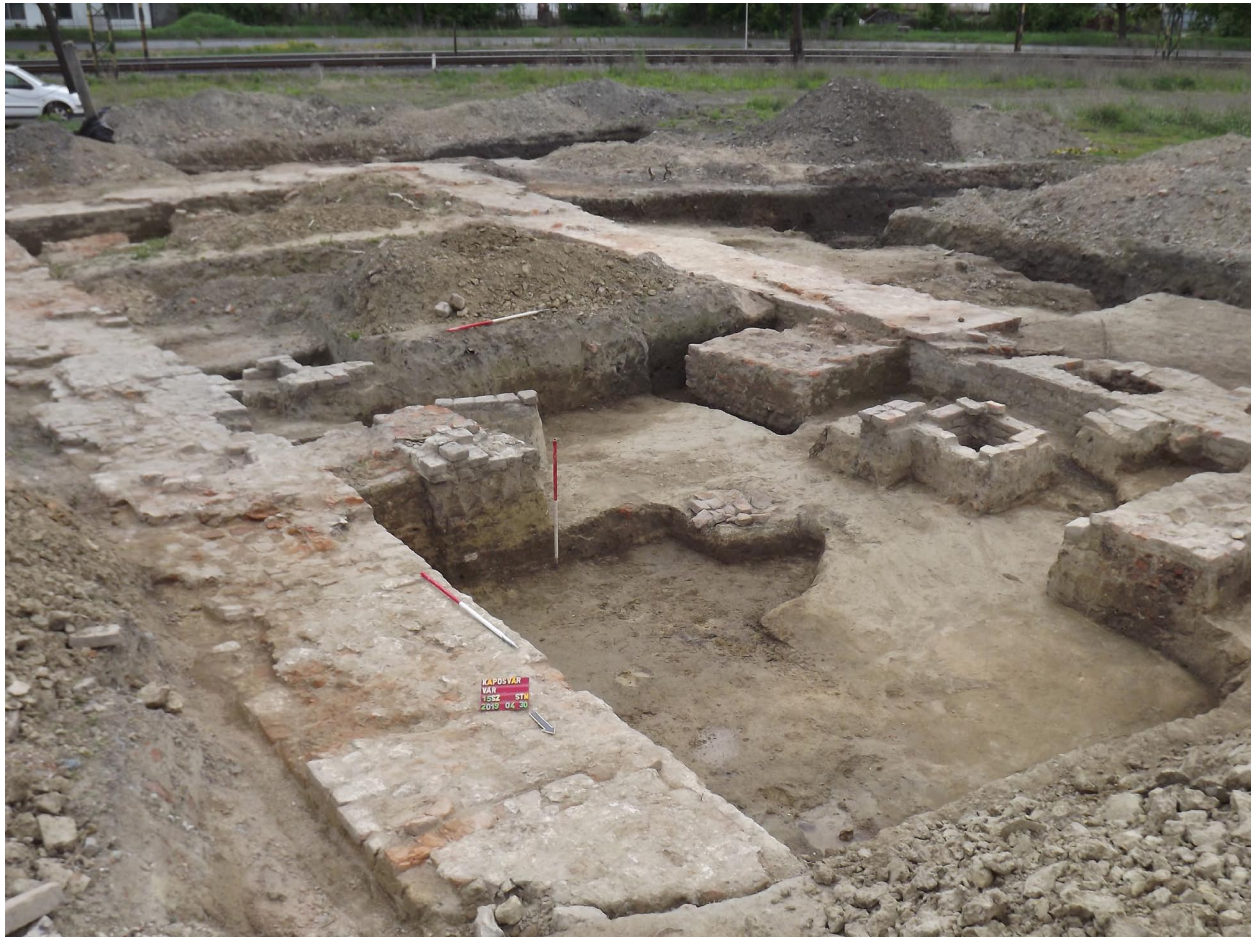
11. Az egykori palotaszárny alapfalai a később hozzáépített pillérekkel (A képen látható padlómaradványok egy része 18-19. századi)

Tamási–Szerdahelyi közös birtoklás időszakára) vagy a század közepére, második felére (az Újlaki időszakra) tehetjük az építkezést. A vár nyugati falától 6–6,5 méterre keletre egy párhuzamos, 150–160 cm széles falat építettek a vár déli és északi fala közé. A fal alsó része kőből, a felmenő falai téglából épültek. Téglái 23–24x12x5–6 cm-esek. **(11-12. kép)**

faltól 10,4 méterre épült pillérek. Ezek később épültek a falak belső oldalához, boltívet és emeletet tarthattak. A külső oldalán szabályosan rakott, belül habarcsba dobált téglából készült alapozásuk 1,7x1,4 méteres. A palotaszárny alsó szintjéhez tartozó padló a mai felszínhez közel volt, az újkori földmunkák jórészt megsemmisítették, csak két kis szakaszt találtuk meg. Szorosan egymásmellé tett, szárazon rakott téglából készült. A délnyugati részen talált korábbi járószintnél kb. 40 cm-rel magasabban, a palotaszárny téglából épült felmenő falának indulásával egy szintben volt. A déli falnál egy 80 cm-es, a keletinél egy 110x90 cm-es agyagba rakott téglából épült, kályhaalként azonosítható objektum állt. Ezek feltehetően már a vár későbbi időszakában épülhettek.

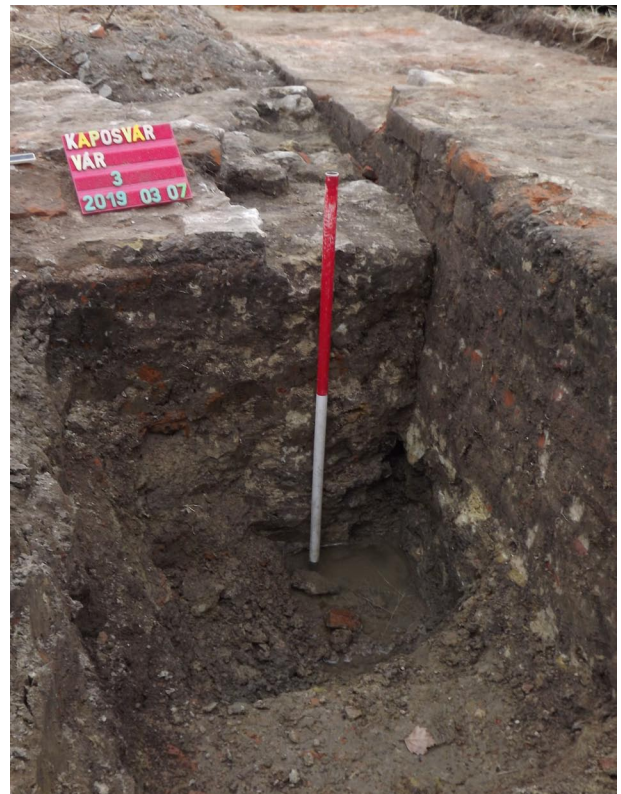
12. A várudvart kerítő korai fal déli szakaszának és a palotaszárny később hozzáépített keleti falának alapozása.

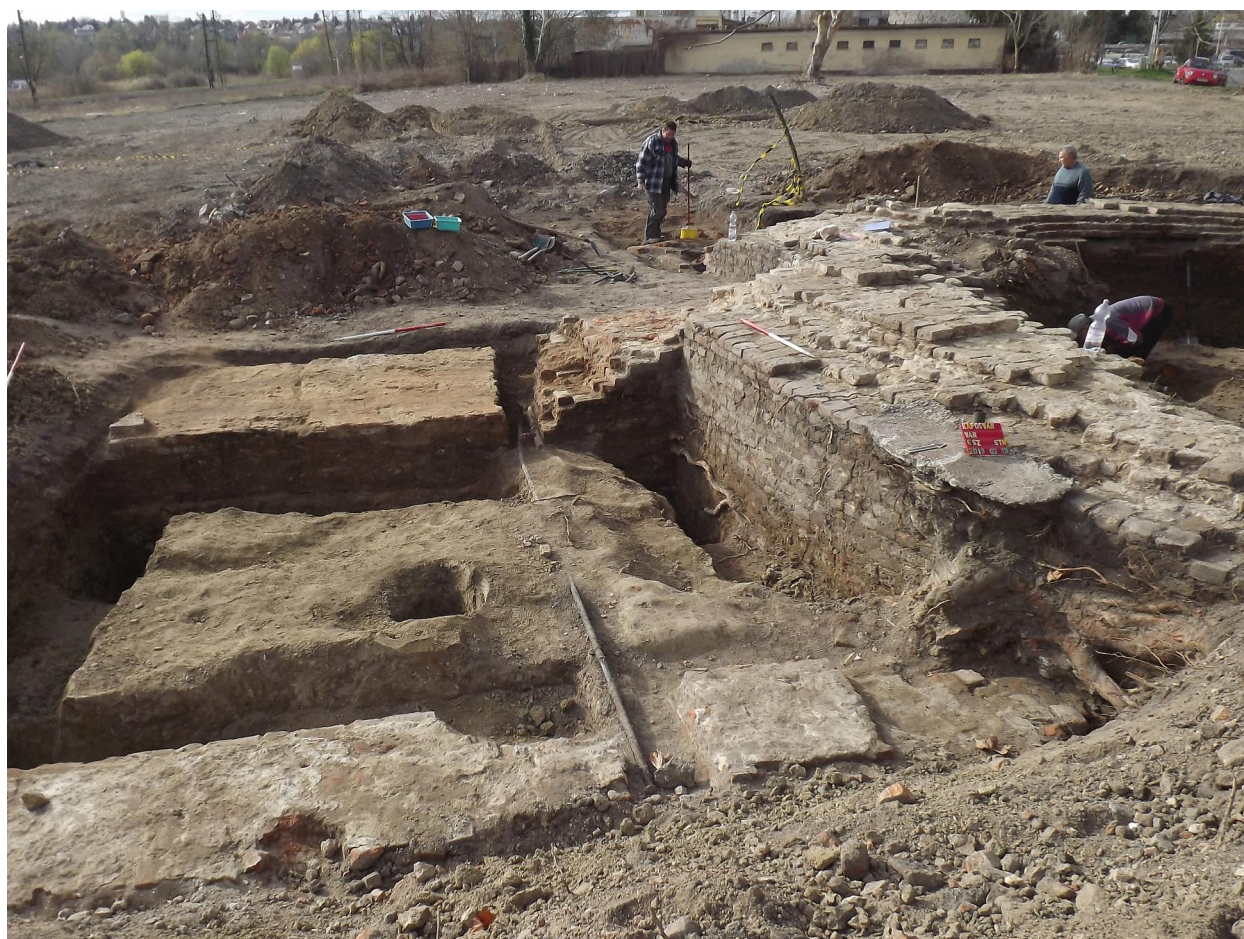
13. A vár északkeleti falai és a későbbi torony maradványai.

Következő lépésben a várudvart körbevevő falaktól 3,6–3,8 méterre 150 cm vastag falat építettek. Ennek az alapozása és felmenő fala is 25x12x13 cm-es téglából épült. **(13. kép)** Az általunk kutatott területen a két falgyűrű között

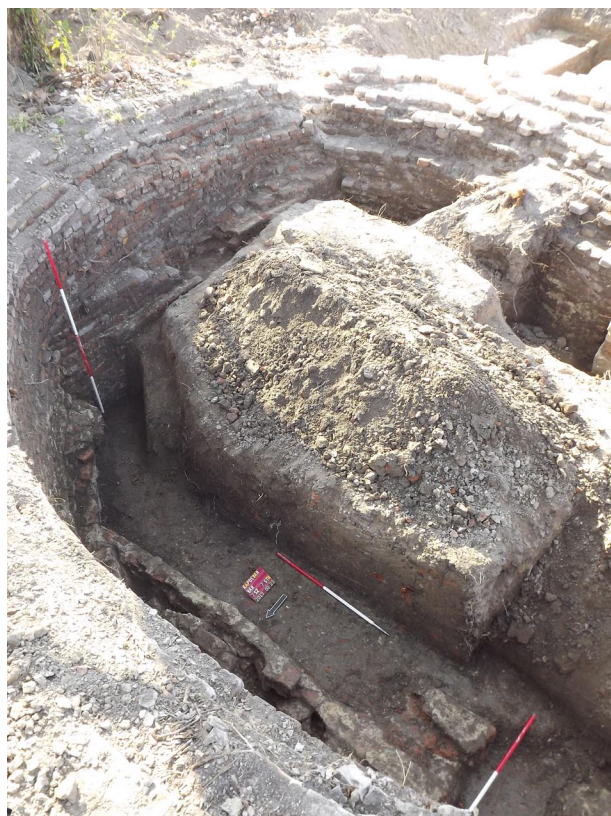
14. Az északkeleti saroktorony részben a visszabontott korábbi falakra épült

A következő lépcsőben a vár északkeleti sarkán torony épült. A vár sarkán álló falszakaszokat visszabontották és nagyrészt ezekre alapozták a torony 2–2,3 méter széles falait. A kb. 6,5 méteres belterű torony nem volt szabályos kerek, a belső oldalain (nyugaton és délen) falai nagyjából egyenesek, míg kívülre eső részén (északon és keleten) íveltek voltak. Sajnos a torony belsejét már a 30-as években teljesen átforgathatták, régészeti korú réteget gyakorlatilag nem találtunk benne. A torony téglái 30 cm-esek, nagyobbak a korábbiaknál. (14. kép)

A torony belsejében megtalált visszabontott falmaradványok miatt, feltételezték egy korábbi „sokszögű” tornyot is.<sup>13</sup> A falmaradványok valójában a külső falakhoz tartoznak, korábban nem állt itt torony. A külső falak megtalálásával az is kiderült, hogy a torony csak kisebb mértékben, kb. 1,5 méterre lógott ki a falak síkjából. A torony alapozási árka néhol szélesebb volt a toronynál, így kisebb szakaszon ki tudtuk bontani. Az ebben talált tálalakú kályhaszem töredéke alapján is a 15. századtól keltezhető a torony. Inkább már a század második fele, a 16. század eleje a valószínű építési ideje.

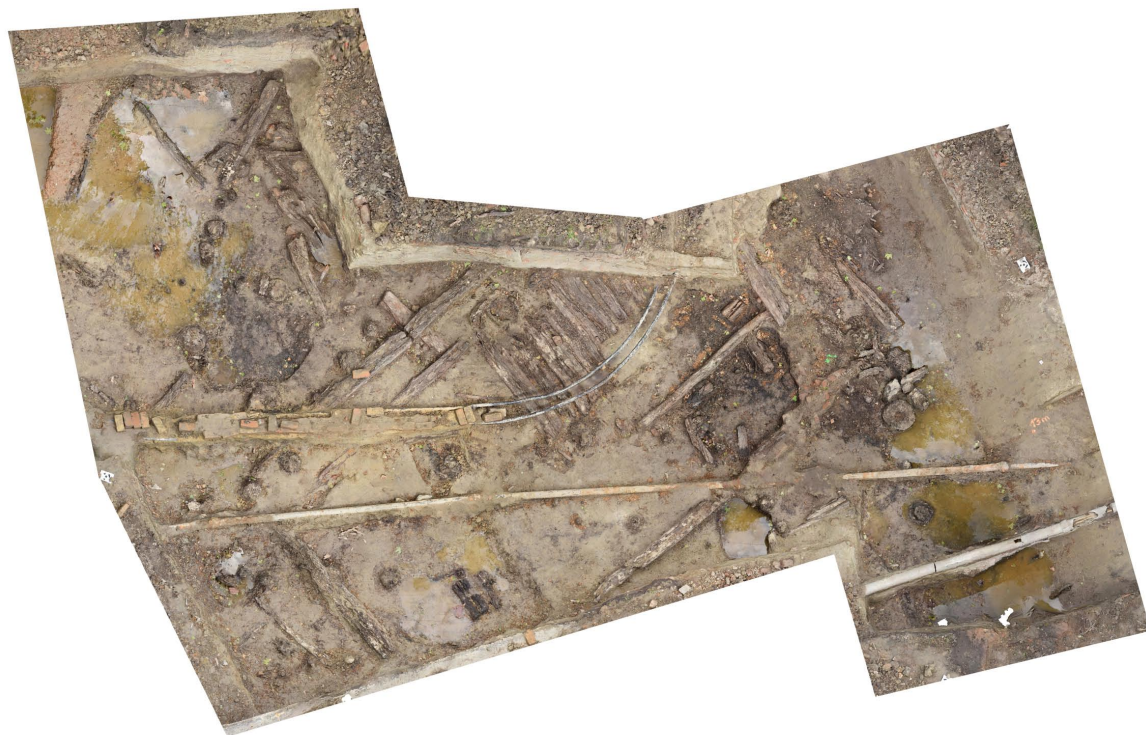
15. A palánk maradványairól készült felmérés részlete. A felmérést a Pazirik Kft készítette, önzetlen segítségüket ezúttal is köszönöm!

A vár köré épített palánkfal egy nagyobb szakaszát is megtaláltuk, szerencsére a talajvíz a faszerkezet alsó részét is konzerválta. **(15-17. kép)** A széles palánkfal külső része 25 méterre volt meg a téglavártól. A földben kb. 10 méter szélességben követték egymást a cölöpsorok, amelyeket megfontak és néhol meg is csapoltak. A feltárt falszakasz helye és vastagsága alapján egy bástyát, a belső palánk északkeleti bástyáját találhattuk meg. A külső cölöpsornál farkasfogszerűen elhelyezett gerendákkal csapolták meg a cölöpöket, hasonlóan figyeltünk meg kb. 6 méterre nyugatra a 6-7. soroknál is. A 9. sor cölöppeit egy nagy széles gerendával csapolták meg. Ez és a tőle kb. 9,5 méterre lévő külső sor között, a közbülső cölöpsorokba is bekötve, hosszú gerendák feküdtek, amelyek a szerkezetet stabilizálták. A mocsaras talaj miatt vesszőfonatot, vékony deszkasort tettek le, majd erre döngölték a palánk földjét. A döngölt, kemény, agyagos réteget 60-80 cm szélesen megtaláltuk. Néhol csak az egymástól 60-100 cm lévő cölöpök látszottak ki a magas talajvízből, de több

A palánk külső cölöpsora előtt egy szűkülő falú, felül 3 m széles árok volt. Ebben ferde helyzetű, kifelé néző karók voltak, amelyek ki lehettek hegyezve és az ostromlók távoltartását szolgálták. A palánkfal hatékonyan állította meg az ágyúgolyókat, ezekből a külső cölöpsornál és az előterében, az árokban tucatnyit találtunk.

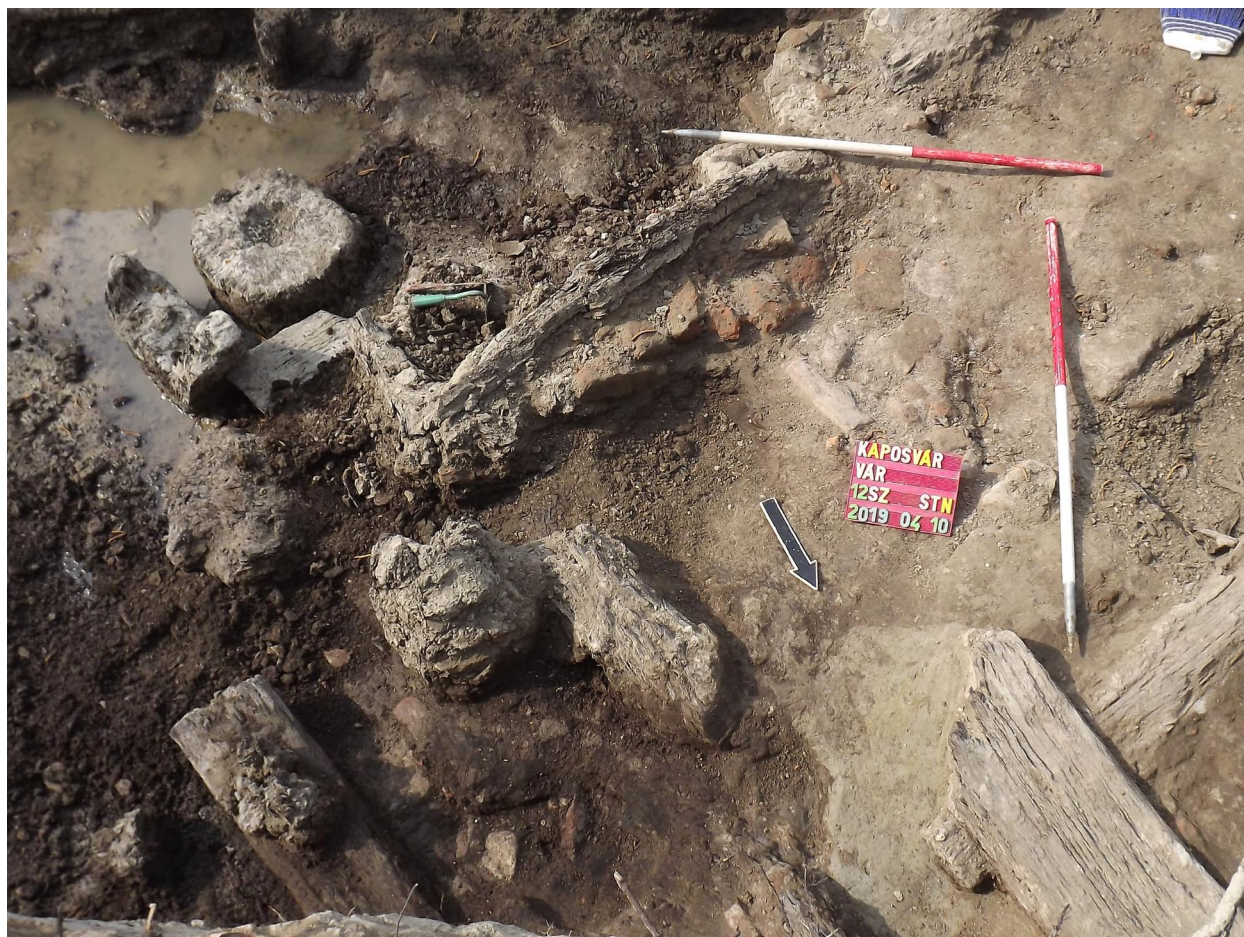
16. Megcsapolt faszerkezet maradványa a palánk külső cölöpsoránál

A palánkot folyamatosan újígtatták, erre utal a talált leletanyag, de a betöltésben és a faszerkezet maradványain is látható ennek számos jele, így pl. a külső oldal megújított részén már nem csapolták meg a cölöpöket. A faszerkezetből tölgyfáiból dendrokronológiai vizsgálatra mintákat vettünk, amelyeket Grynaeus András vizsgált meg. A vizsgálat eredménye alapján az egyik gerendát 1546-ban vagy valamivel később vágták ki. Ez alátámasztja sejtésünket, hogy a palánk a török hódítás előtt, feltehetően az 1540-es években készült. A külső cölöpsor megújított, már nem csapolt cölöpsorából származó cölöp dendrokronológiai vizsgálata legkorábbi lehetséges időpontként az 1616. évet

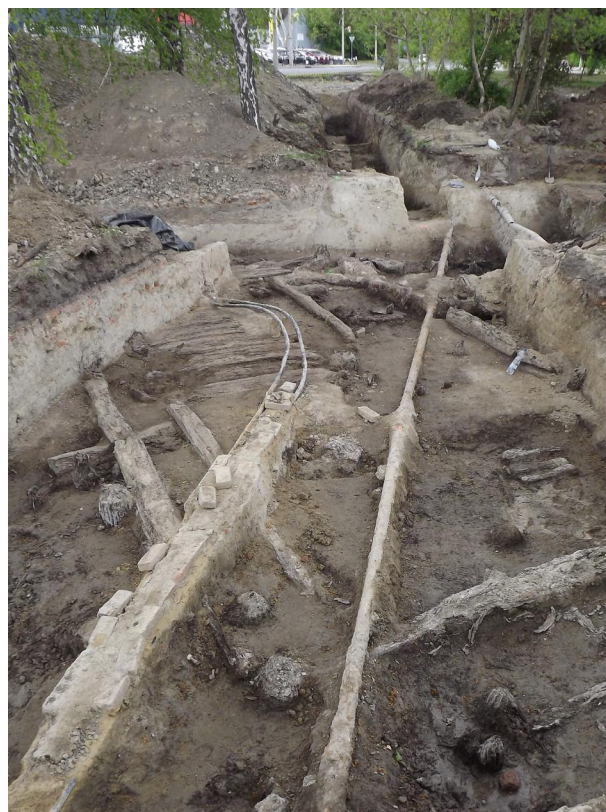
17. A palánk újkori vezetékek által rombolt maradványai a belső oldal felől fényképezve
