***Buzás Gergely – Szakonyi Balázs***

## **Az egerszegi vár rekonstrukciója**

**2021**

MÁTYÁS KIRÁLY MÚZEUM  
VISEGRÁD

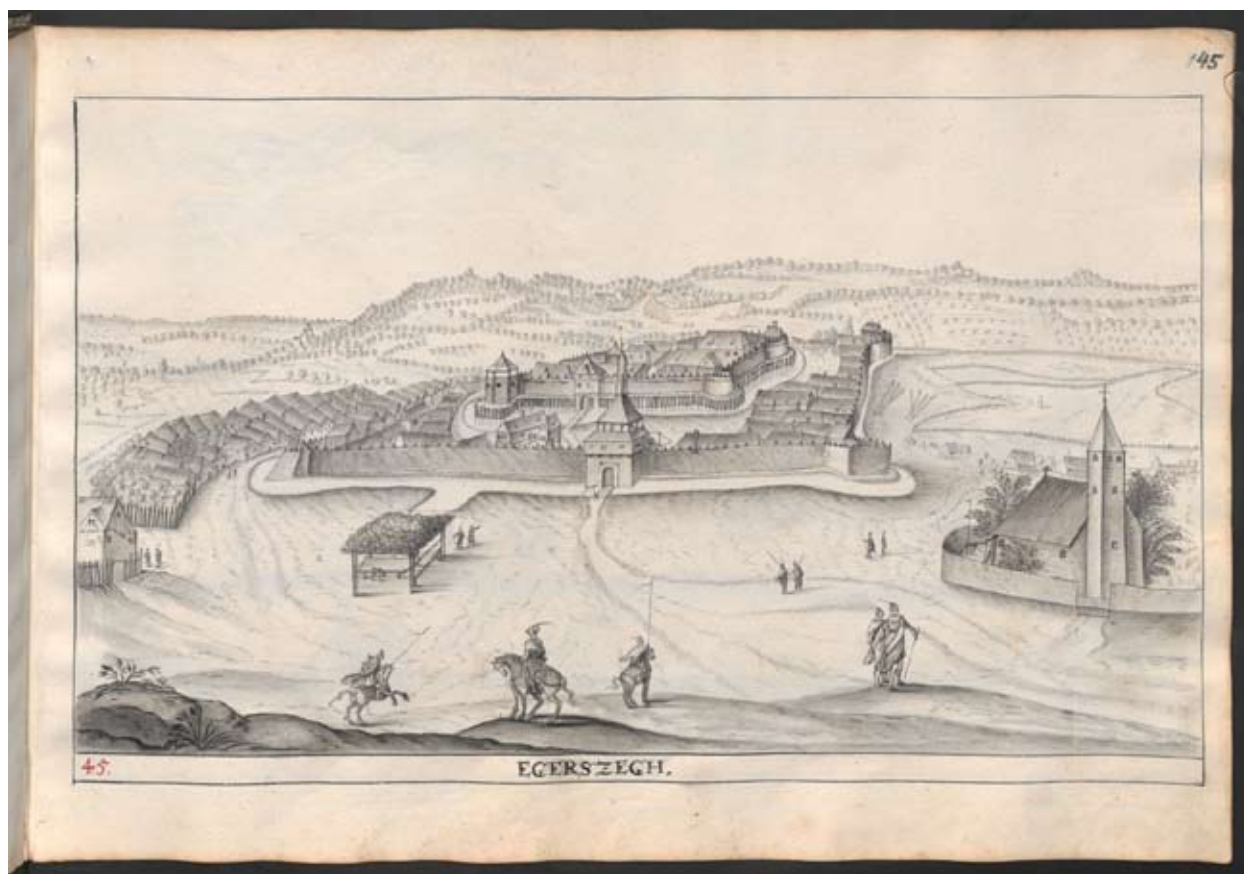
1. Johann Ledentu: Egerszeg látképe, 1639

Az egerszegi vár rekonstrukciójához alapvető forrást jelent két 17. századi ábrázolás. Az egyik Johann Ledentu császári udvari festő és mérnök (1602-1654) 1639-ben készült látképe.<sup>17</sup> A rajz három változatban ismert, amelyek közül

Az épület két fő szárnya jól látható Ledentu rajzain is a belső vár keleti felében. Ezeken is megfigyelhető, hogy a déli szárny rövidebb, mint az északi és a délin egy nagy kémény is megjelenik, ami arra vall, hogy ez lehetett a konyhaszárny, míg az északi püspöki palota. A rajzon a két szárny nyugati homlokzata egyvonalban van, de a nézőpont miatt erre a nem lehet rá látni. Minden bizonnyal itt volt az összekötő folyosó, amelynek földszintjén a kastély főkapuja a belső vár közepe felé nyílhatott.

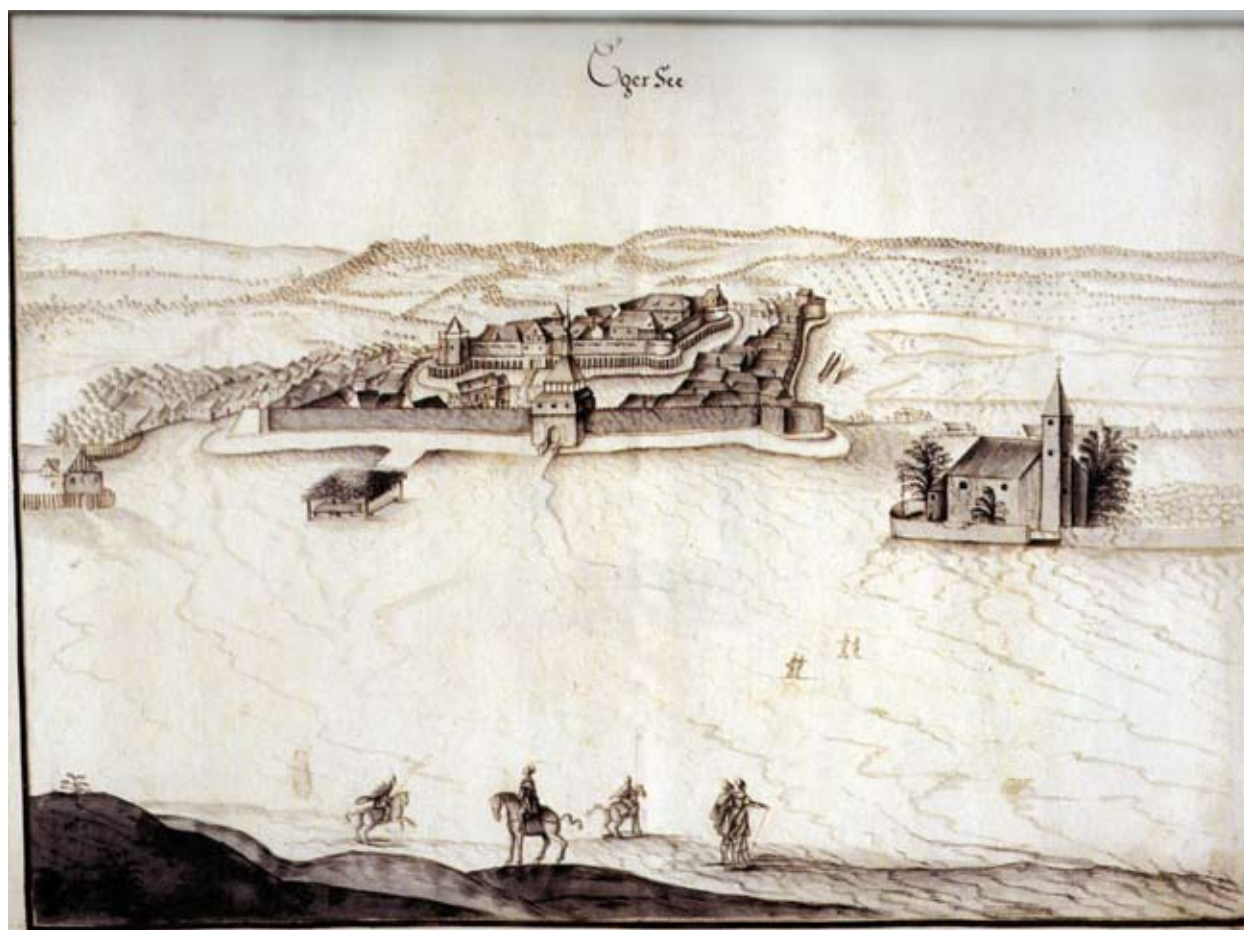
2. Johann Ledentu műhelye: Egerszeg Látképe, 1641–1642

kettő Ledentu két, az Osztrák Nemzeti Könyvtárban őrzött albumából származnak, a harmadik Martin Stier 1660-1664-ben készült műve, Raymond Montecuccoli herceg gyűjteményében marad fenn, a bécsi hadilevéltár térképgyűjteményében. Ez utóbbi a Ledentu-rajzok másolata.<sup>18</sup> A két Ledentu-album egyike (ÖNB, Ms. Cod. 8623.) 50 rajzot tartalmaz és 1639-ben, III. Ferdinánd király számára készült, 1662-ben pedig már bizonyosan az udvari könyvtárban volt. A másik (ÖNB, Ms. Cod. 8622.) keltezetlen és 75 rajzot tartalmaz, ennek eredete nem ismert, de az udvari könyvtárba csak később került be. A 8623. számú, a király számára készült album rajzai részletezőbbek és gondosabban kidolgozottak, míg a 8622. számú, másik album rajzai vázlatosabbak.<sup>19</sup> Johann Ledentu és Batthyány Ádám levelezéséből két hasonló témájú albumról van adat, amelyeket a festő műhelye 1641-42 között Batthyány Ádám és Forgách Zsig-

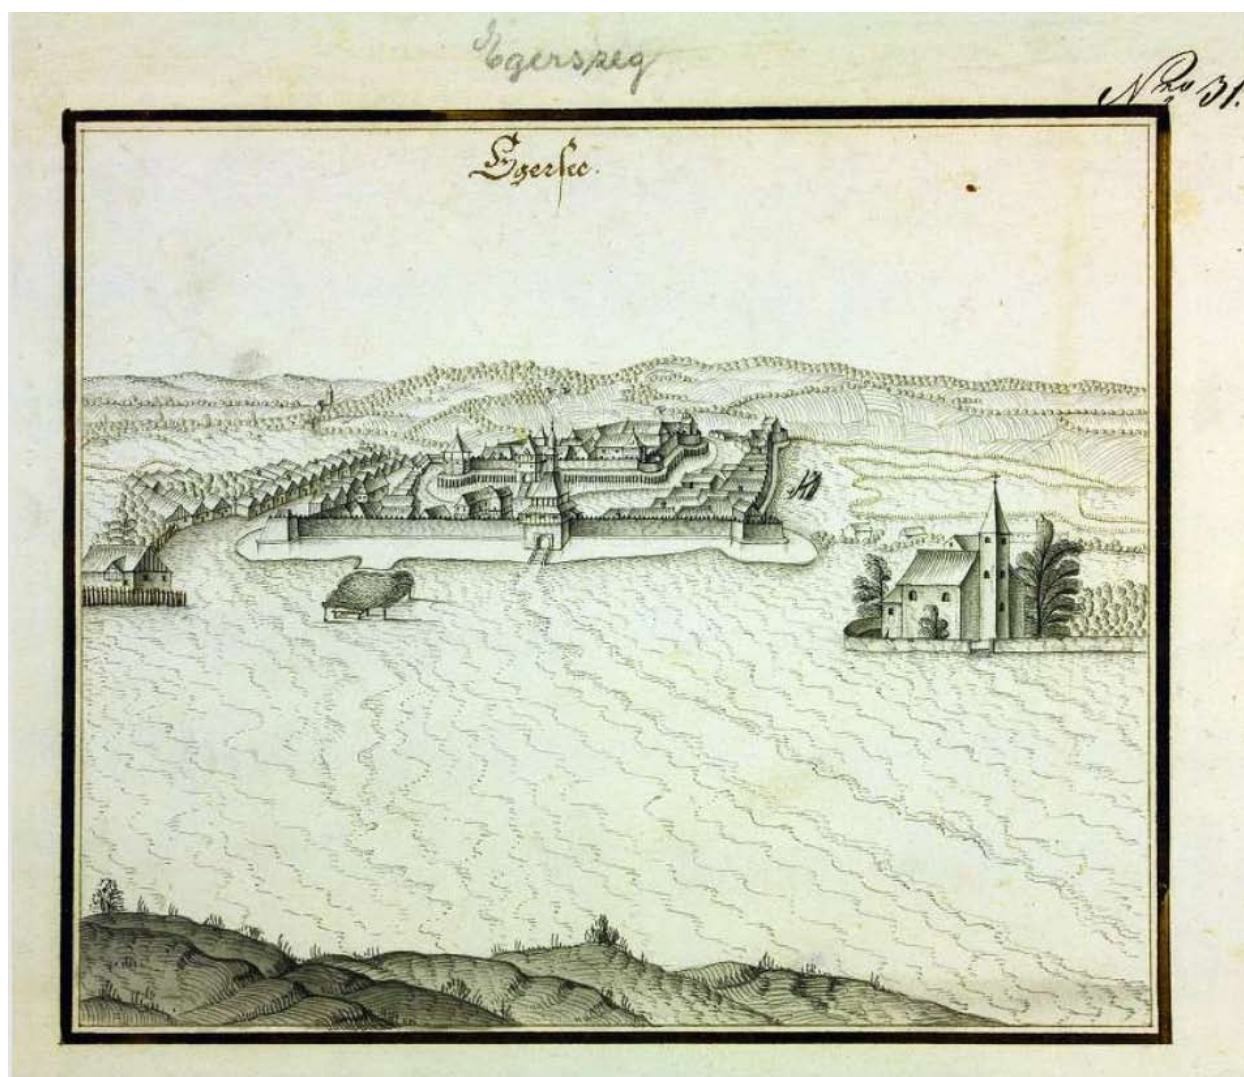
3. Martin Stier: Egerszeg Látképe, 1660–1664

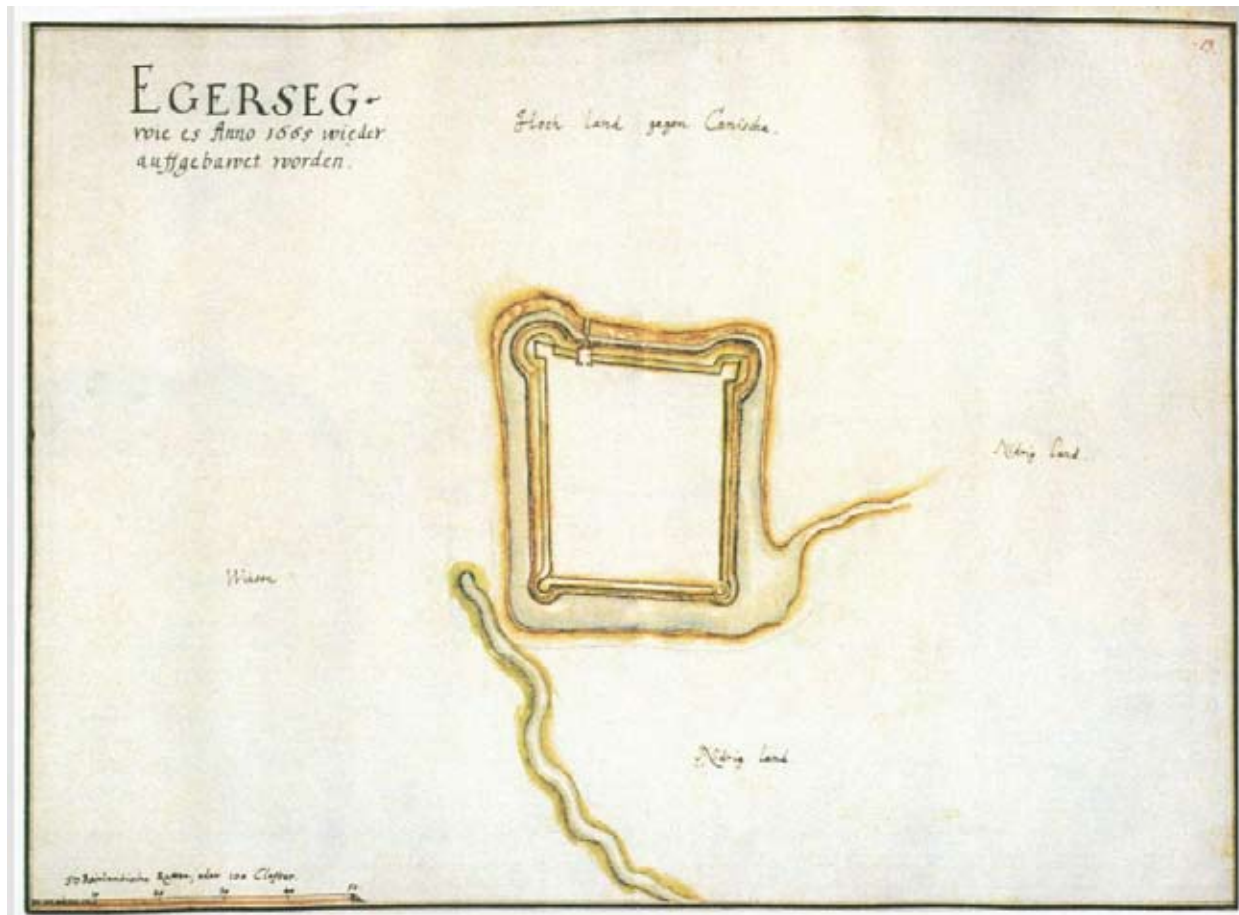
#### 4. Jakob Holst (?): Egerszeg alaprajza, 1665

A másik fontos 17. századi ábrázolás egy 1665-ben készült datált, léptékkal ellátott alaprajz. Felirata szerint: „*Egerszeg, ahogyan 1665-ben újra felépítették*”.<sup>21</sup> Eszerint az 1664-es török gyújtogatás után, 1665-ben, Jakob Holst hadmérnök irányításával megindult újjáépítés során készülhetett, talán magának Holstnak a munkája. A rajz csak a külső várat ábrázolja, minden bizonnyal azért, mert az újjáépítés csak ezt érintette.

A felárt erődítmények egy része: az északkeleti és a délnyugati bástya, a keleti palánkfal és a déli árokmaradvány jól azonosítható az 1665-ös alaprajzon szereplő külső várral, ami így pontosan lokalizálható, és az északkeleti bástyából származó dendrokronológiai adat alapján jól kel-

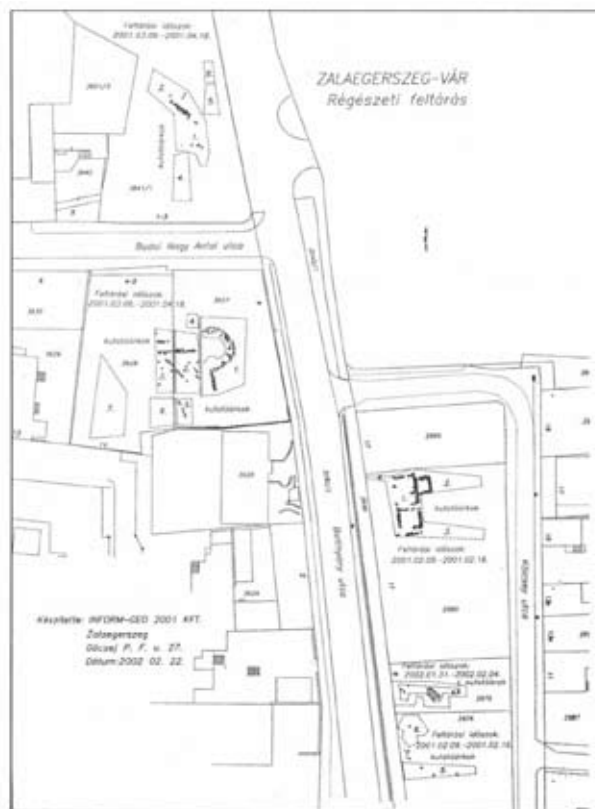
5. Az egerszegi vár ÉK-i külső bástyájának ásatási alaprajza (Vándor 2006 nyomán)

szerint ezeket 1608 körül ( $\pm 5$  év) kivágott fából készítették.<sup>25</sup> 2011-ben Vándor László Orha Zoltánnal a külsővár palánképítésű délnyugati olaszbástyájának maradványait találták meg.<sup>26</sup> 2017-ben Simmer Livia a Várkör utca és a Bathány Lajos út közti háztömb közepén, a múzeum épületétől északra a több periódusú külső palánkfal és várak egy jelentős szakaszát, valamint a 14. század második felére vagy a 15. század első felére datálható téglaegető kemen céket, továbbá a hozzájuk használt agyagkitermelő gödröt ásott ki.<sup>27</sup>

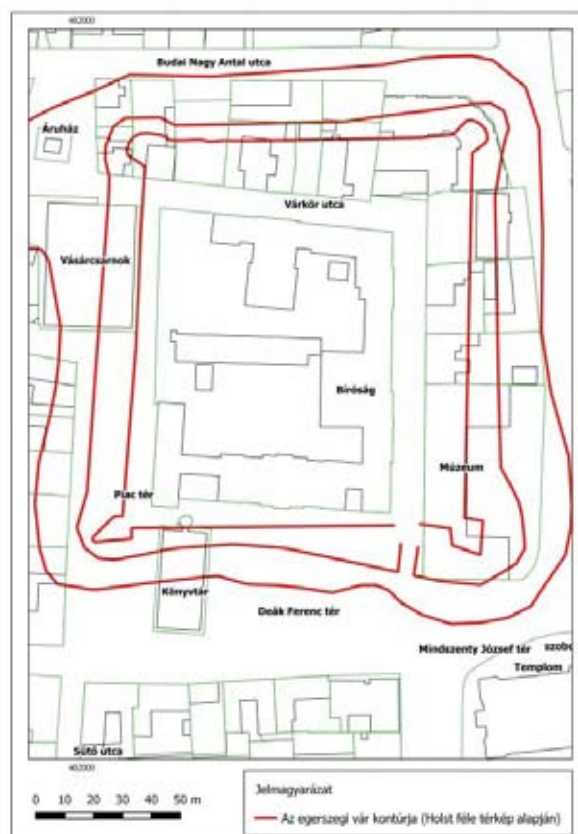
6. Az egerszegi külső vár alaprajza a feltárt régészeti maradványok és az 1665-ös felmérés alapján a város kataszteri térképére vetítve (<https://gocsejmuzeum.hu/muzeum-iskola-szertar/a-lathatatlan-var-egerszeg-vara>)

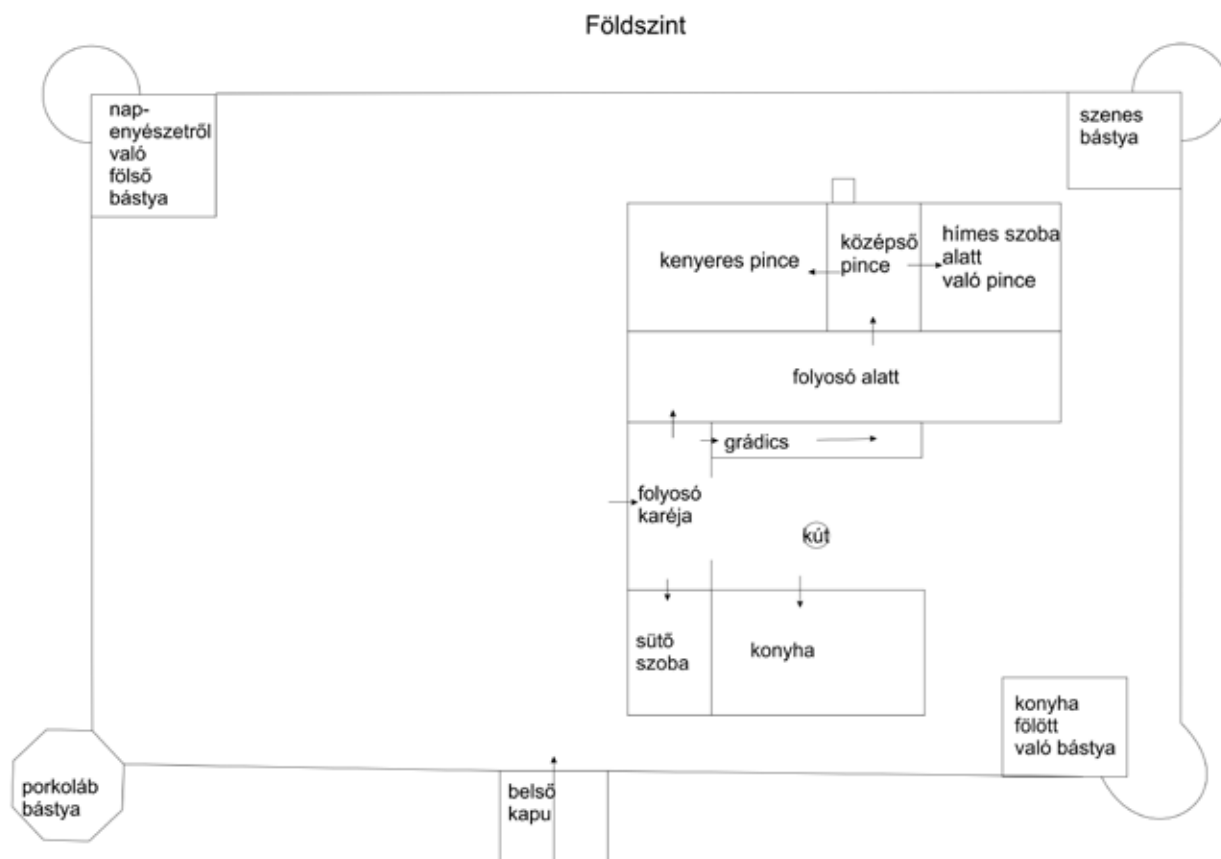
7. Az egerszegi castellum 16. század végi rekonstruált földszinti alaprajzi vázlata az 1587-es és 1597-es inventáriumok alapján

A fentiek alapján a 16. század végi kastélyt egy két szárnyból álló épületként rekonstruálhatjuk. A főépület kéttraktusos volt. Belső traktusát az alapincézett, háromhelyiséges püspöki lakosztály alkotta. Feltehetően ez lehetett az épület legkorábbi magja, amihez esetleg még a közepe előtt álló pitvar csatlakozott, ami alatt talán a pincelejáró kaphatott helyet. A pitvar mellé talán később épült be a második traktus két vége: egy folyosó és egy szoba a hozzá tartozó kis kamrával. A másik szárny szintén kétszintes volt, de csak szintenként két helyiségből állt. A földszinten a sütőházat és a konyhát, az emeleten a számtartó és Karay Benedek szobáját foglalta magába. A két szárnyat köthette össze a földszinten a karéjnak nevezett kapucsarnok. Innen vezetett fel a lépcsőház a főszárny pitvarába. A kapucsarnok emeletén folyosó húzódhatott. A két szárnyból és az azokat összekötő folyosóból álló, U alakú épület belső udvarán helyezkedhetett el a kút.

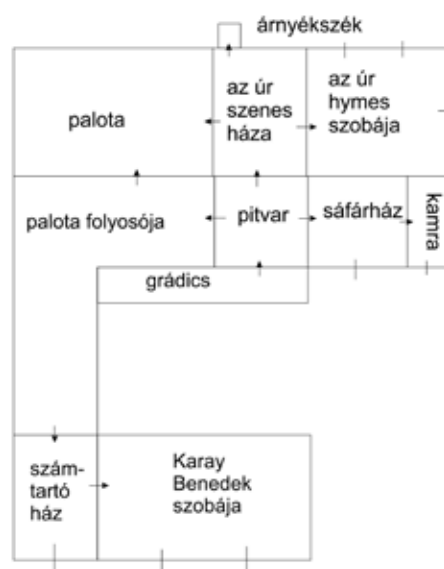
8. Az egerszegi castellum 16. század végi rekonstruált emeleti alaprajzi vázlata az 1587-es és 1597-es inventáriumok alapján

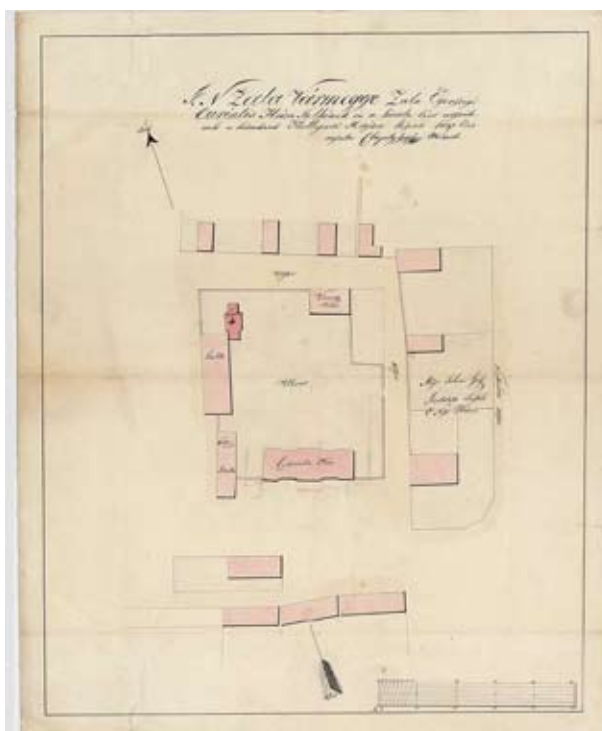
9. A zalaegerszegi megyeháza és börtön helyszínrajza 1837-ből (<https://maps.hungaricana.hu/hu/MOLTerkeptar/10246/?list=eyJxdWVyeSI6ICJ6YWxhZWdlcnN6ZWcifQ>)

A Ledentu-féle képek alapján közelítőlegesen meghatározható tehát a püspöki udvarház helye a váron belül. Azon a helyen, ahol az udvarház északi szárnyát alkotó kéttraktusos palotaépület állt az 1837-es, „T. N. Zala vármegye zalaegerszegi curialis háza telkének és a körülte lévő utszáknak s házaknak helyzeti rajza” című felmérés egy 12 x 19 m-es alapterületű, „Várnagy lakás” felirattal ellátott, kelet-nyugati tengelyű épületet jelöl.<sup>33</sup> A telket

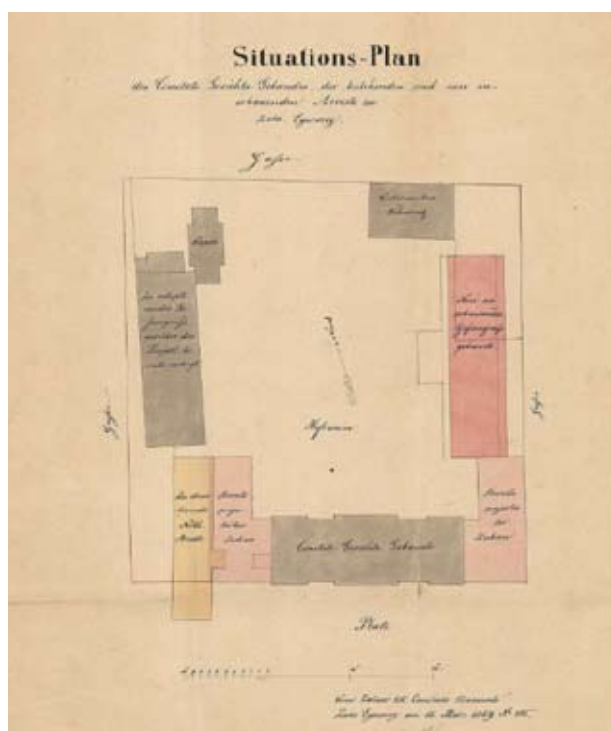
10. A zalaegerszegi megyeháza és börtön helyszínrajza 1859-ből (<https://maps.hungaricana.hu/hu/MOLTerkeptar/31613/?list=eyJxdWVyeSI6ICJ6YWxhZWdlcnN6ZWcifQ>)

ábrázoló 1859-es, német nyelvű felmérési rajzon is látható még ez az épület, itt a falirata: „Kerkermeisters Wohnung” azaz a börtönfelügyelő lakása.<sup>34</sup> A ház 12 m-es szélessége alapján biztosan kéttraktusos elrendezésű lehetett. Nagy valószínűséggel ez a 19. század közepén még álló épület azonosítható a középkori és reneszánsz egerszegi püspöki udvarház északi, kéttraktusos szárnyával, amelyet ezek szerint valószínűleg csak 1906-1909 között bontottak el, a ma is álló börtönépület építésekor.<sup>35</sup>

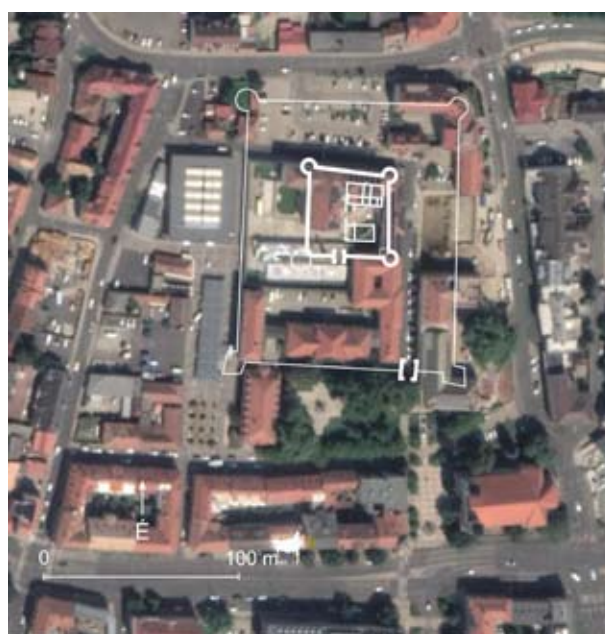
11. Az egerszegi vár 17. századi rekonstruált alaprajza Zalaegerszeg városközpontjának műholdfotójára vetítve

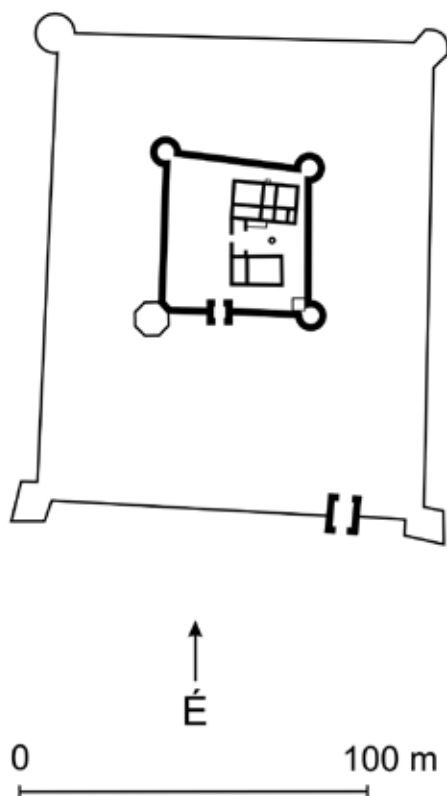
12. Az egerszegi vár 17. századi rekonstruált alaprajza

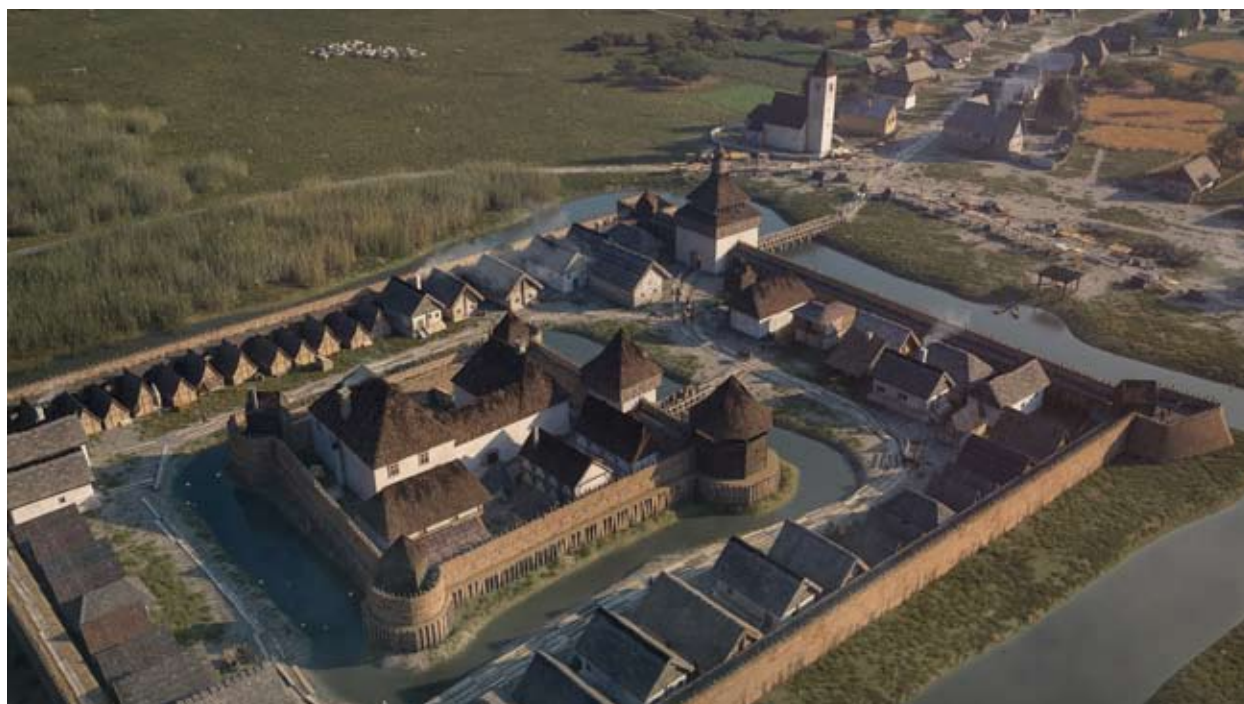
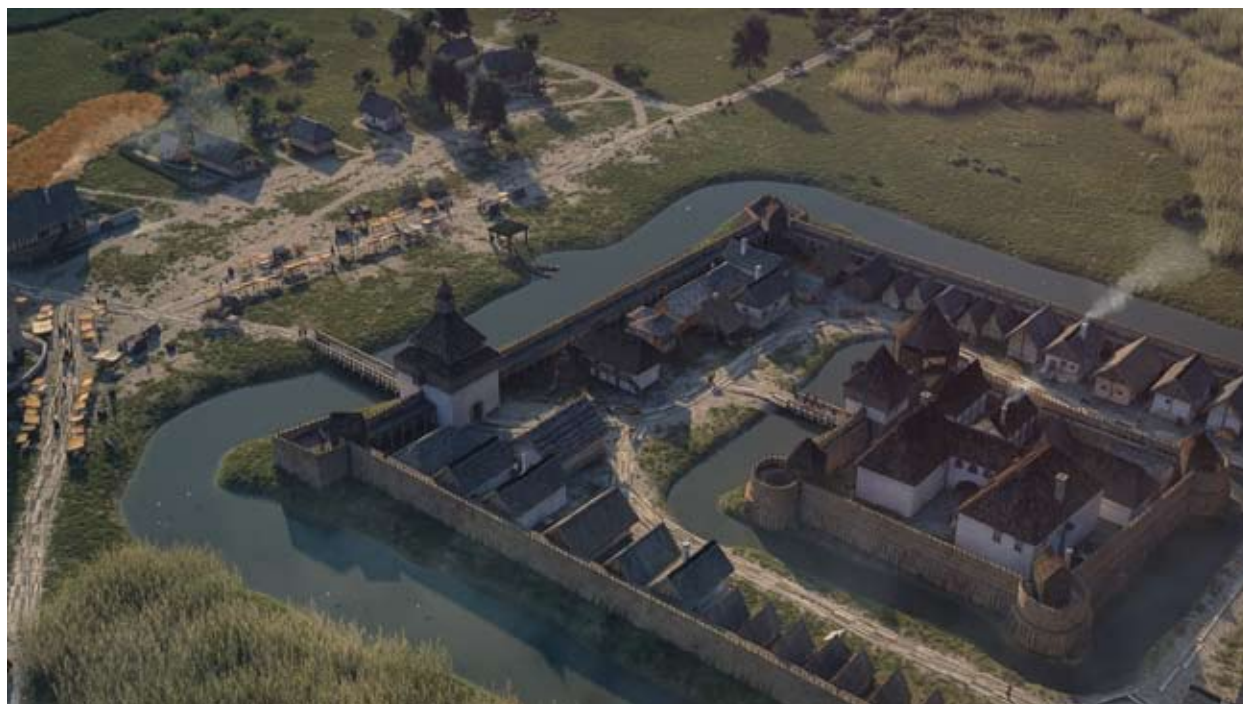
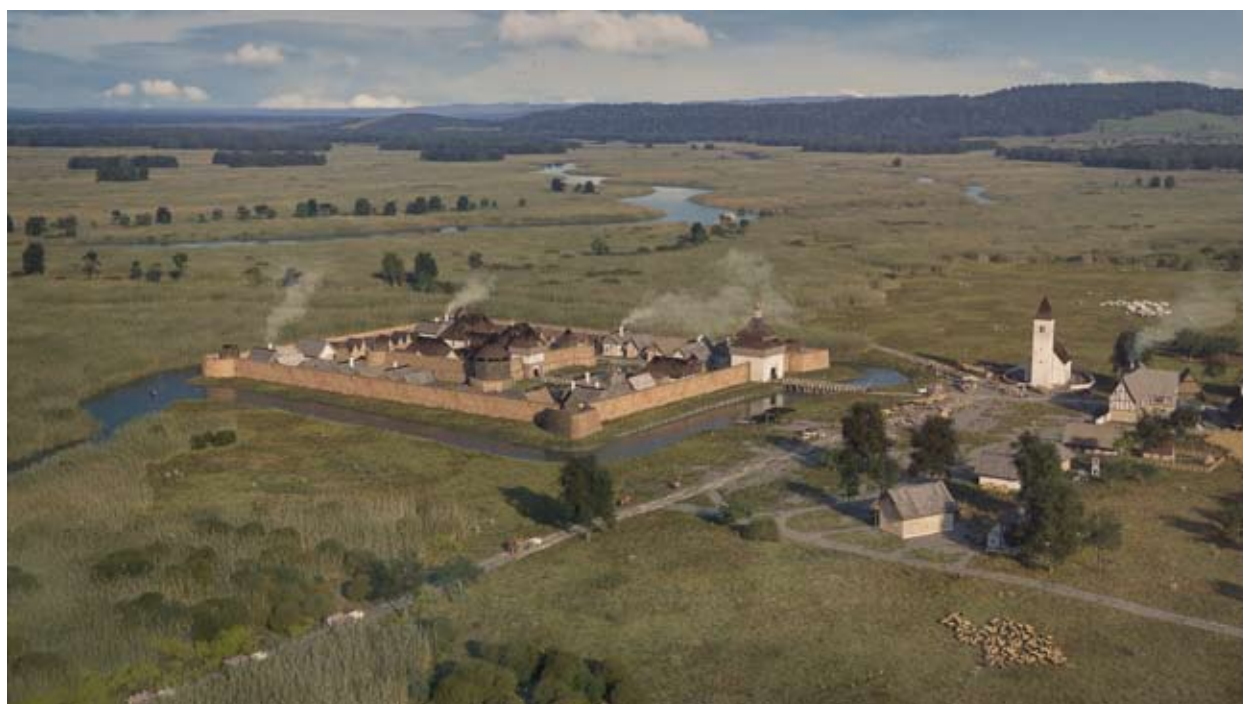
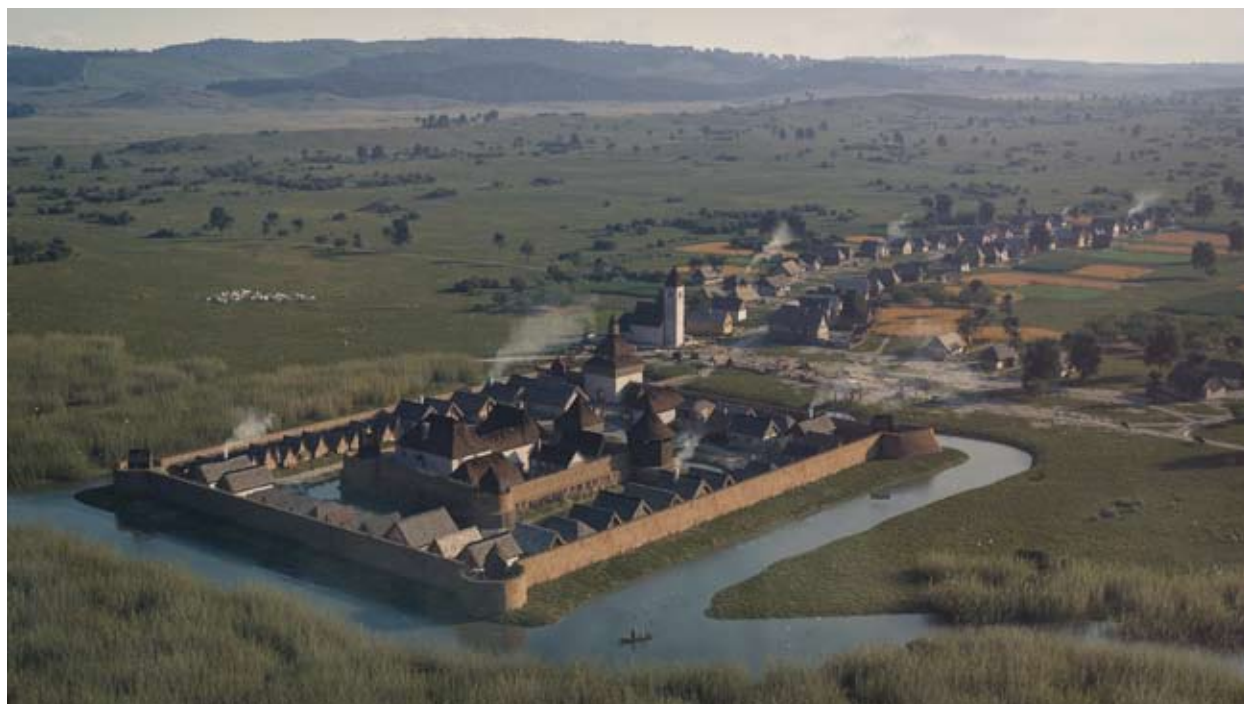
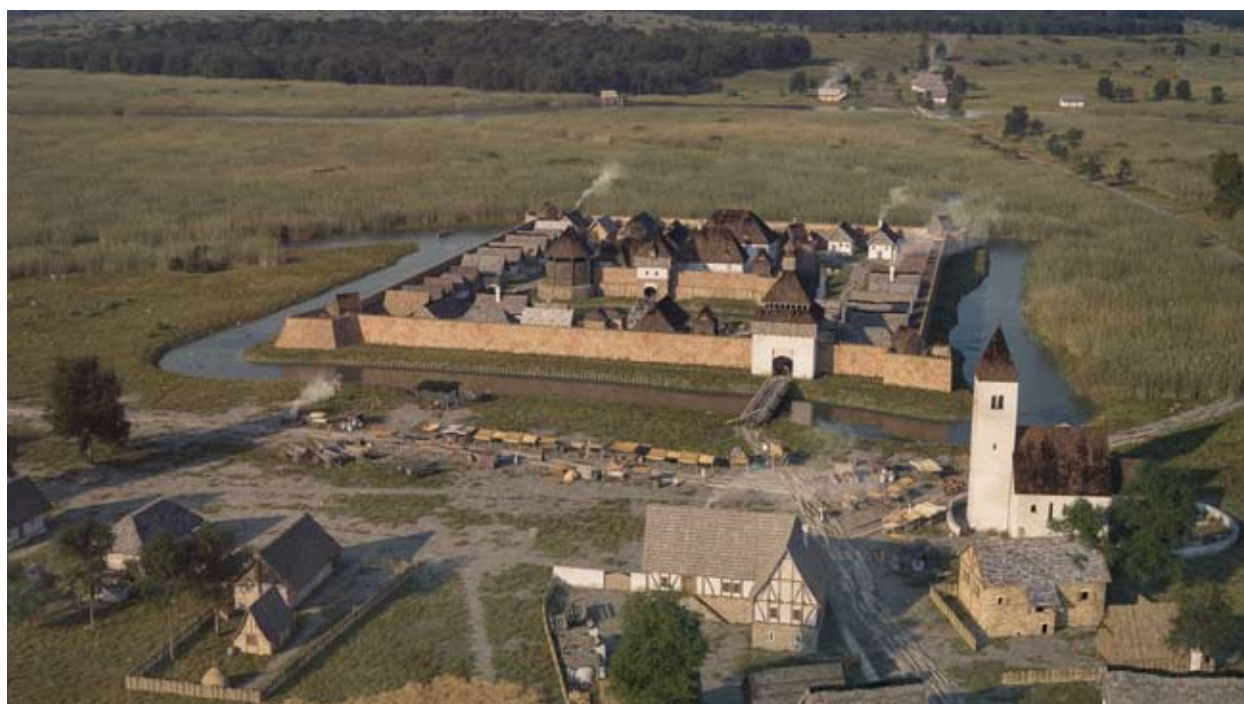
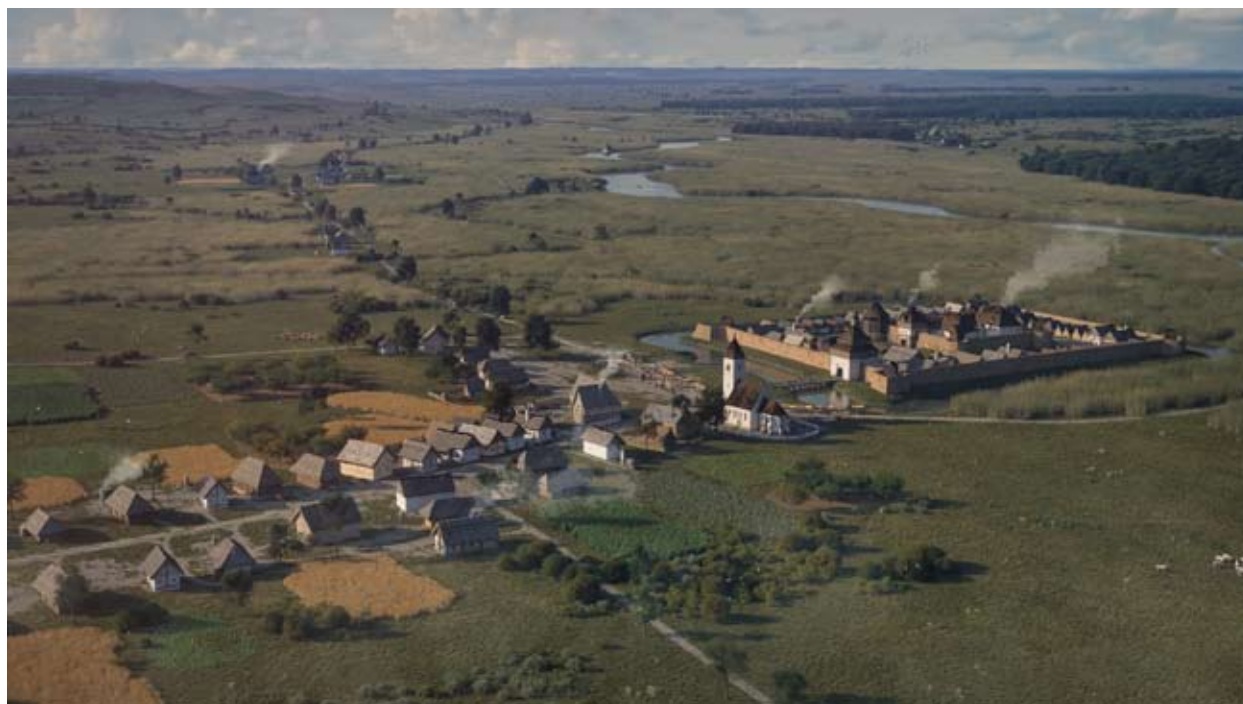
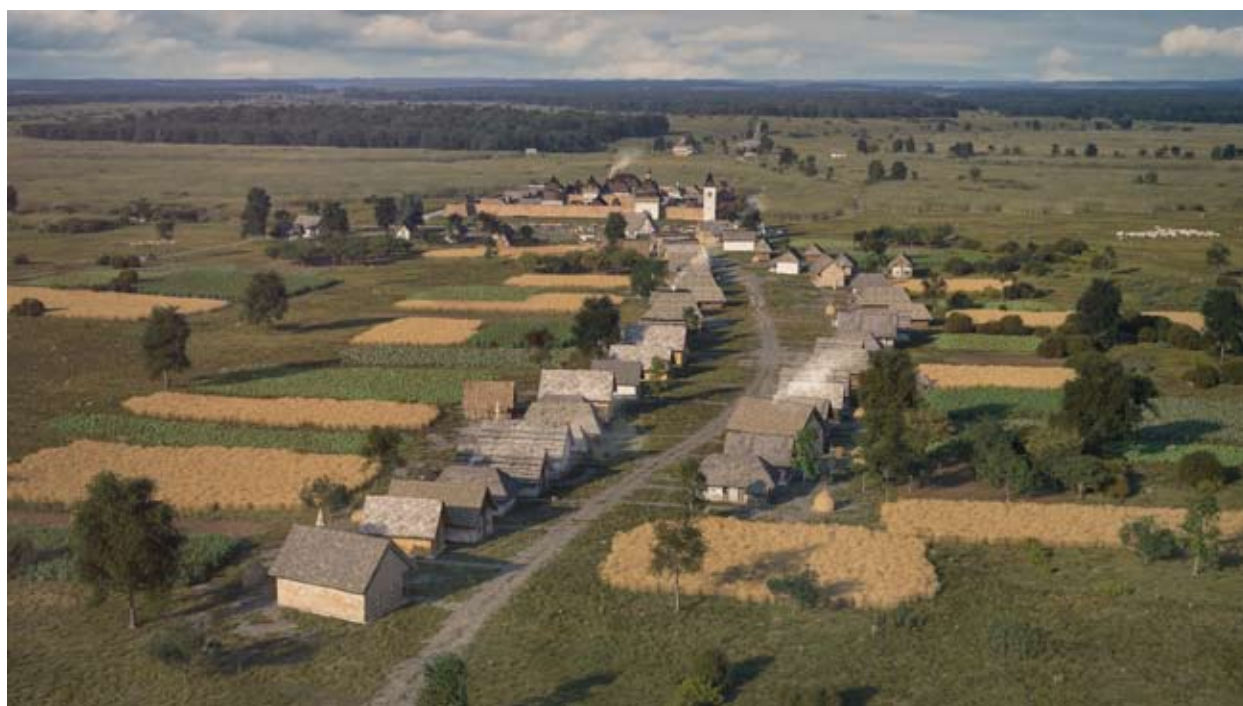
13. A 17. századi egerszegi vár rekonstrukciója (Pazirik Informatikai Kft.)

A vár virtuális rekonstrukcióját bemutató, a Pazirik Informatikai Kft. által készített videó:

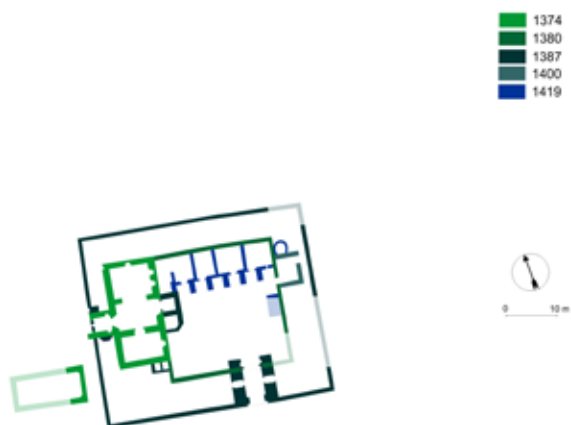
19. A pécsi püspökök szászi kastélyának alaprajza a 15. század elején

távolabb, mintegy 120 m-re délre álló temploméhoz. A 16. század végi leltárakból rekonstruálható korai udvarház legközelebbi párhuzama Alsáni Bálint pécsi püspöknek az 1370-es évek közepén emelt szászi udvarháza.<sup>36</sup> Ez az épület-típus aztán a 15. században hazánkban is széles körben elterjedt a nemesi lakóhelyek körében.<sup>37</sup> Az egerszegi udvarház bizonyosan a település 1390-es püspöki birtokba kerülése után épülhetett – hiszen a királyi tulajdonban lévő falu korábban nem volt birtokközpont, a Kanizsaiak pedig rövid hónapok birtoklásuk idején biztosan nem építettek itt udvarházat maguknak –, de még minden bizonyval 1446 előtt, mikor már a veszprémi püspök egerszegi *castellanus*-át említik, ami arra vall, hogy ekkorra már meg is erősíthették az épületet. Hasonló folyamat játszódott le a pécsi püspök szászi udvarházával is, amit már az I. Lajos király halála utáni zavaros helyzetben megerősítettek, majd nem sokkal ezután a belső udvarnak a palotával átellenben lévő oldalán felépítettek egy különálló konyhaépületet is amelyet hamarosan egy külső sütökemencével bővítettek. A konyha fölé aztán

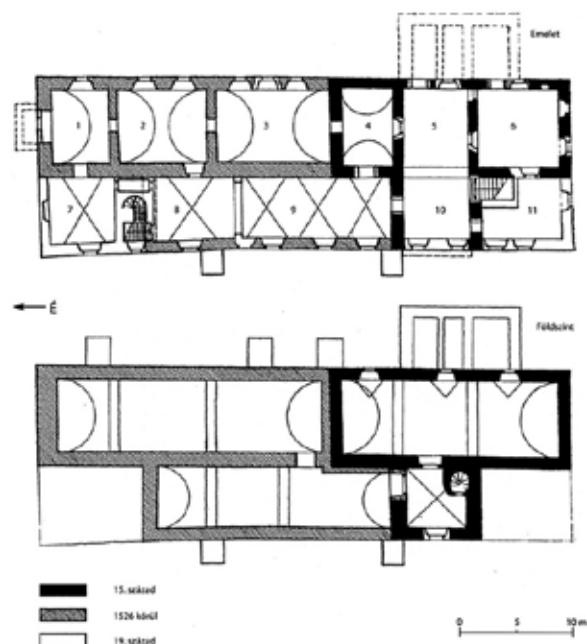
20. A devecseri kastély alaprajza (Koppány 2009 nyomán)

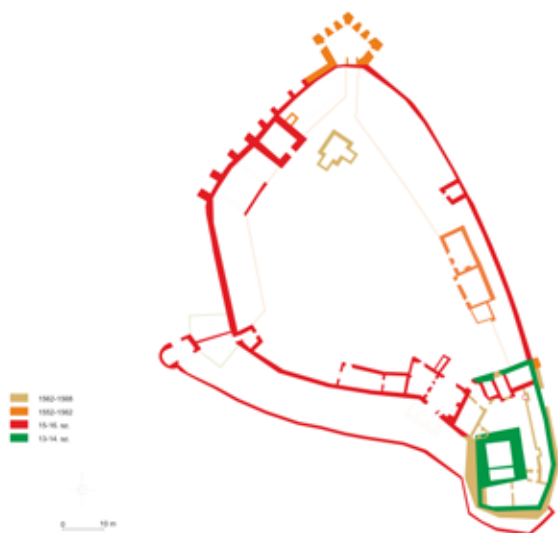
21. A sümegi vár alaprajza Kövessy András püspök idején

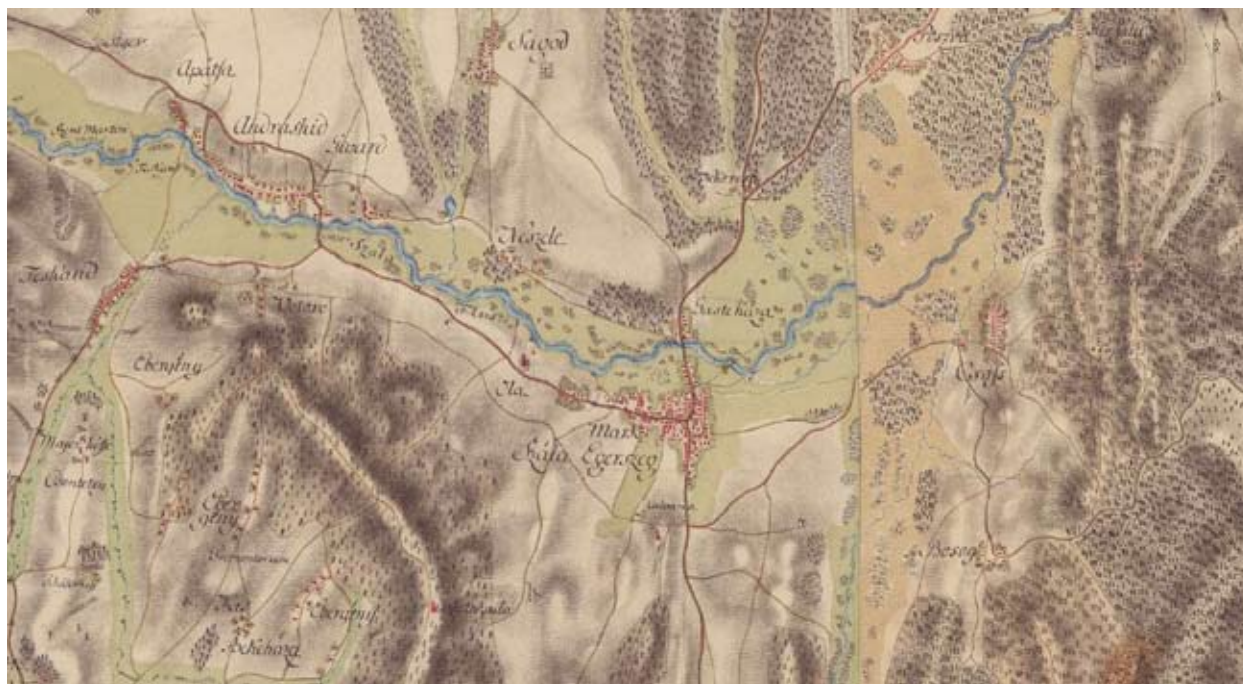
22. Zalaegerszeg és környéke a 18. század végén az első katonai felmérésen (1782–1785)

Egerszeg környezetének történeti tájrekonstrukcióját Vándor László és Orha Zoltán szak tudását igénybe véve, szokásos módon, a rendelkezésünkre álló legrégebbi térképek felhasználásával készítettük el. Ez ebben az esetben elsősorban az első katonai felmérést jelentette, amelyből, bár 18. századi, mégis jól lehetett vizsgálni környék jellegzetességeit, és azokból a középkori viszonyokat jól lehetett következtetni. A fennmaradt írásos emlékekből, és a térség régészeti kutatásaiból szépen kirajzolódik Zalaegerszeg környezete a kora Újkorban. Tudjuk, hogy a 17. századi Zala folyó nem a maihoz volt hasonlatos, hanem annál jóval nagyobb vízhozamú volt, kiterjedt nádasokkal és árterülettel. Egerszeg vára a Zala völgyének ellenőrzését volt hivatott ellátni, ezért a folyó mentén az erdőket rendre kitermeltették a környékbéli jobbágyokkal, hogy kellő távolsáig el lehessen látni szabad szemmel. Így a katonai felmérésen ábrázolt erdők egy részét nem jelenítettük meg. A várostól keletre a Válicka mocsara terült el, természetes védelmet nyújtva a településnek, míg északról a folyó, és annak ártere nyújtotta a helyiek biztonságát. A várárok vizét a Vizsla patakából táplálták és a Zalába engedték le. A patakon túl, nyugatra, az Andrásida felé vezető út lápos vidéken haladt át, amelyen keresztül még a katonai felmérésen is jól kivehető hidak és töltések biztosították az áthaladást. A lápból kiemelkedő szárazulatok egyikére települt Ola község is, a környék megannyi településéből azon kevesek egyike, amelyek a 16. század folyamán nem pusztultak el teljesen. Az

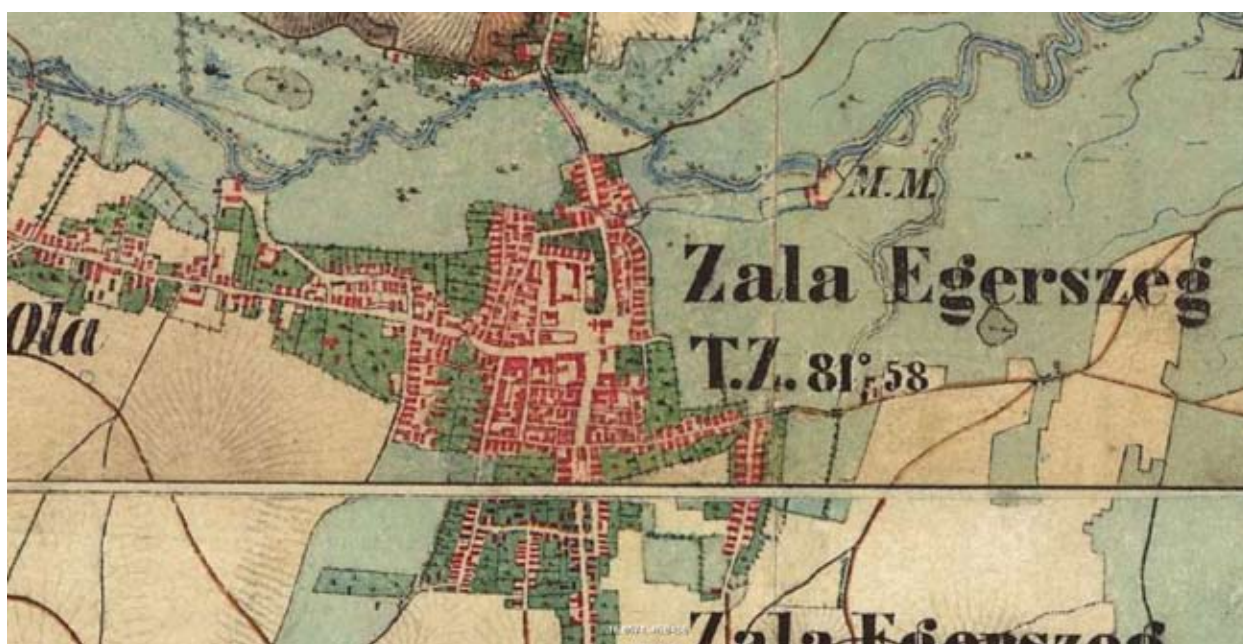
23. Zalaegerszeg és környéke a 19. században a második katonai felmérésen (1806–1869)
