**Bélapátfalva, apátsági templom,  
kutatási helyzetkép és értékvédelem**

## **BÉLAPÁTFALVA, AVAGY HOGYAN ÁLLÍTSUNK HELYRE EGY KÖZÉPKORI TEMPLOMOT?**

**BÉLAPÁTFALVA, CISZTERCI  
APÁTSÁGI TEMPLOM BAROKK  
FA BERENDEZÉSÉNEK  
KÜLÖNLEGES ÉRTÉKEI**

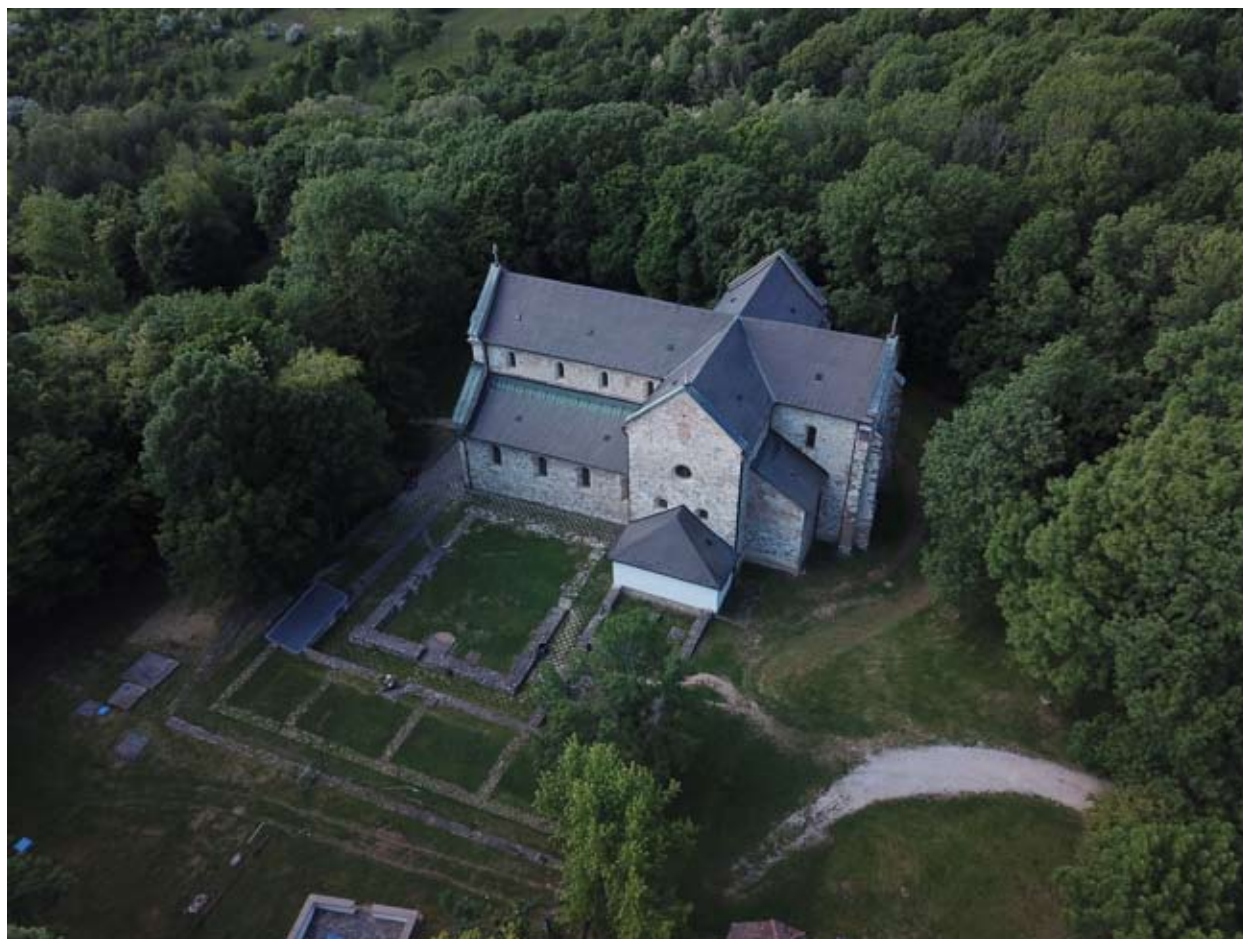
## 2. Belpátfalva az apátsági templom és a kolostor feltárt maradványai

Az apátsági templom és kolostor alaprajza (1. kép), tömegelrendezése (2. kép) megfelel a klasszikus ciszterci regulának. A déli kereszt-házhoz kapcsolódik a sekrestye, mellette a káptalanterem, fölöttük a dormitórium, délen a refektórium, nyugaton a conversusok épülete, ahonnan egy előcsarnokon keresztül lehetett megközelíteni a templomot. a templom bazilikális elrendezésű, keleten egyenes záródású szentélyekkel. A ciszter építési rendtől csak az előcsarnok térkiosztásában tér el a hagyományos háromboltszakaszos modelltől.

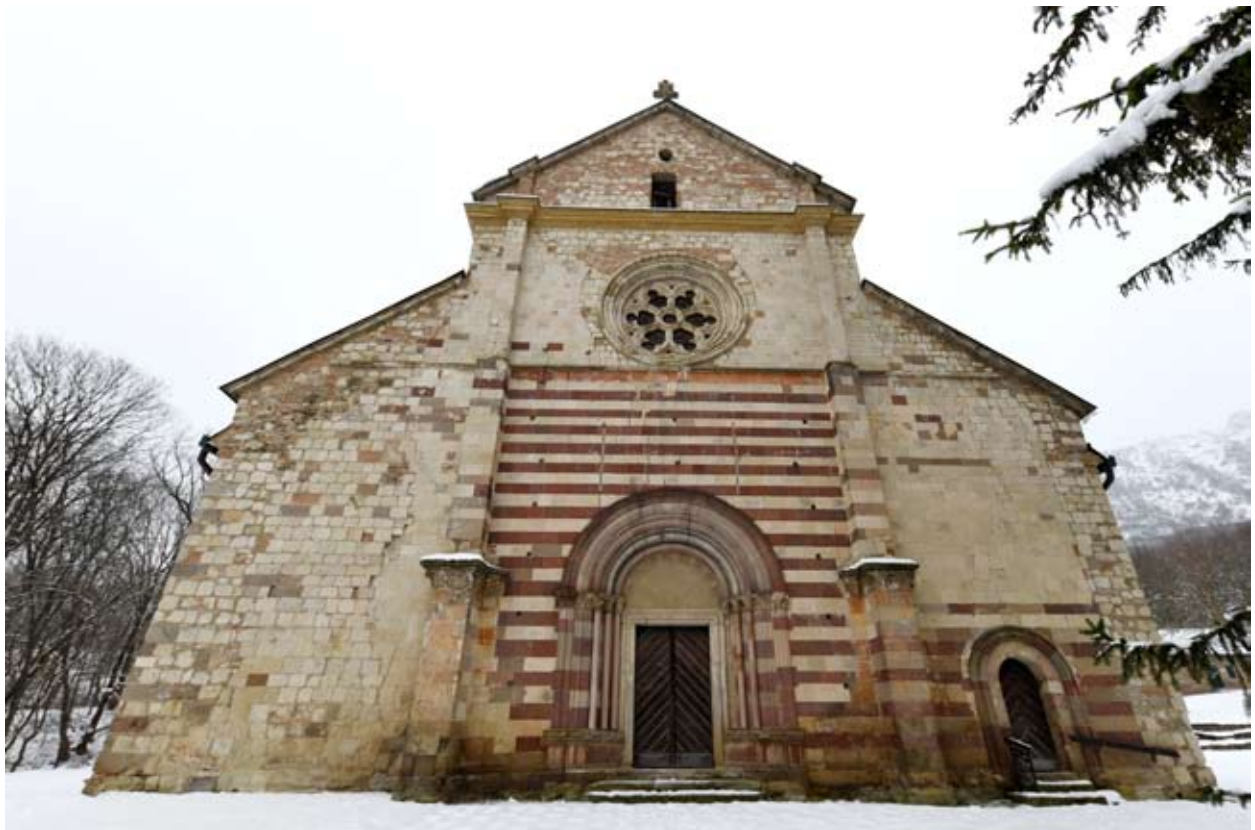
3. *Bélapátfalva, apátsági templom, nyugati homlokzat (Az apátsági templomról készült fotókat Horogszegi Tamás készítette 2018-ban)*

Úgy tűnik, mindezek mellett hogy a templom építéstörténetével kapcsolatosan még mindig vannak nyitott kérdések. Elsőként felmerül például, hogy mi célt szolgált (ha szolgált) a nyugati homlokzat (3. kép) középső zónájának anyagában sávozott díszítési módja, mely szinte emblematikusan jellemzi a templomot. A két színű kőből emelt kétrétegű falazat építőanyagul a sötétvörös-lilás tónusú kvarcandezitet és a világos okker színű andezittuffát használtak.<sup>17</sup> Ugyanakkor ez a sávozás csak a két támpillér közötti mezőre, (a támpillérekre nem), a vízvető párkányig, illetve a conversus kapu fölött két kvádorsor magasságáig terjed ki. E mellett még a 13. századi falszövegben találunk néhány lilás színű kvarcandezit kvádert, elszórva. Mindez akár utalhatna arra is, hogy eredetileg az egész templomot *Wachockhoz* hasonlóan *opus italicum* módra sávozott díszítésű falakból emelték volna, és a váltást esetlegesen terv- vagy a bányászható kőanyag helyének megváltozása okoztatta. Ebben a relációban figyelemre méltó az a tény, hogy a főszentély, amellyel a

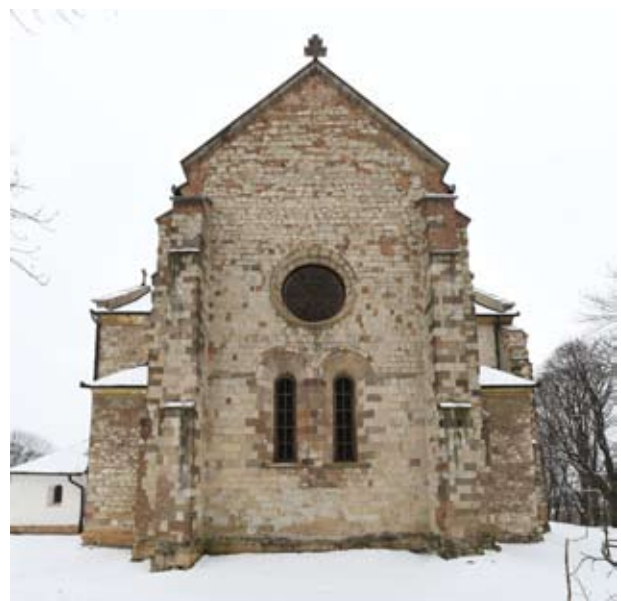
4. *Bélapátfalva, apátsági templom, keleti homlokzat*

templom építkezését elkezdhették egészen más struktúrát mutat, mind a kváderok, mind kőanyaguk tekintetében. (4. kép) Megjegyzendő, hogy a homlokzatépítéshez szükséges állványlyukak nyugati homlokzaton csak a középső zónában vannak, míg a szintén sávozott díszítésű conversus kapu fölötti falmezőben nincsenek, ami szintén valamilyen váltást jelezhet a munkamenetben, miként az is hogy ezen kívül a 13. századi falszövetben csak az északi kereszthajó felső zónájában vannak, ott azonban téglával befalazott, állványlyukak. Megjegyzendő, még, hogy nyugati homlokzaton a homlokzatot osztó párkány alatti két, téglával befalazott négyzetes lyuk vélhetően nem az építési állványhoz, hanem inkább az előcsarnok félnyereg tetőzetéhez tartozott. (5. kép)

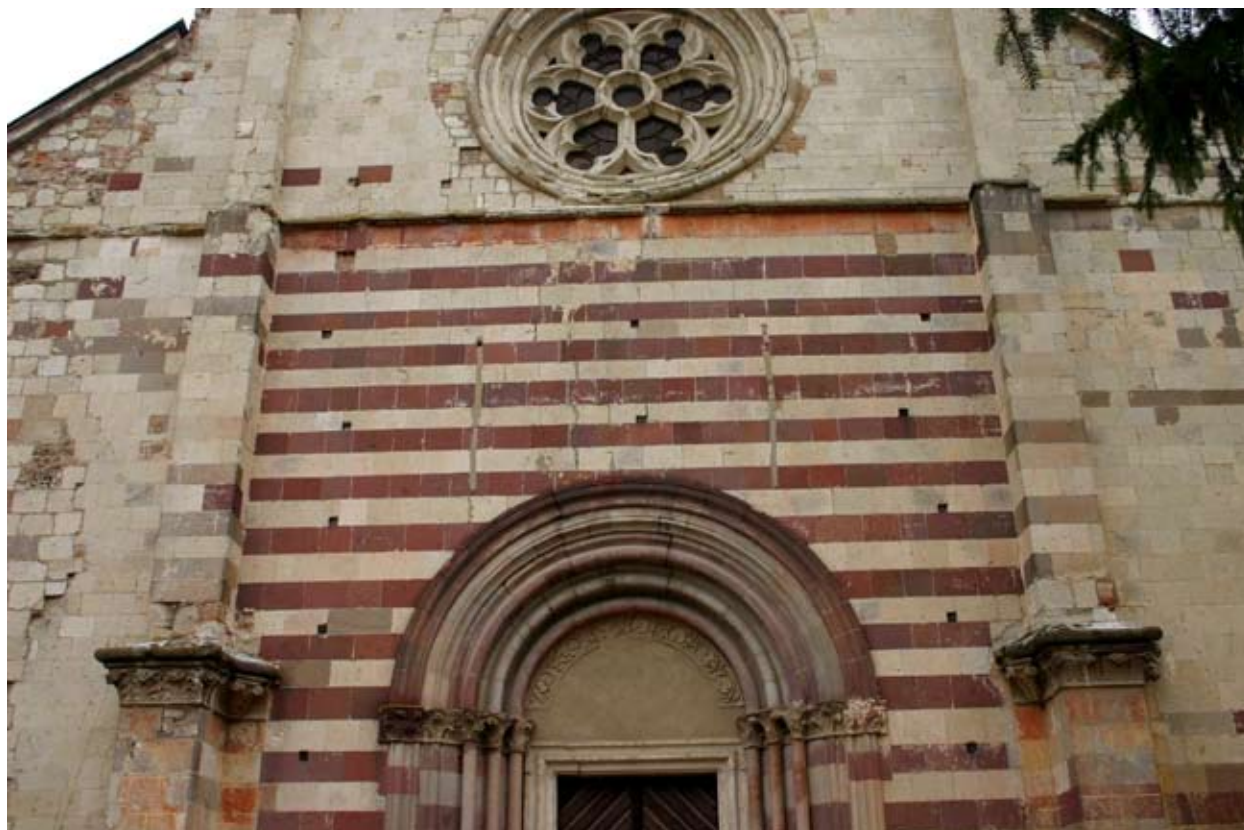
5. Bélapátfalva, apátsági templom, nyugati homlokzatrészlet

dik a másodlagos kváderekből falazott nyugati mellékhajófalhoz, (5. kép) tehát ez lenne a lépcsőház kiszakadt helye. Ezt igazolná továbbá az északi mellékhajó padlásterében megmaradt félköríves záradéku ajtó átboltozás indítása is, ami persze nem bizonyítja, hogy az ajtó meg is épült. Azonban, amennyiben itt volt a csigalépcső az már a feltételezett előcsarnok terén kívül volt, de sajnos Valter Ilona ásatása nem terjedt már ki erre a területre.<sup>23</sup>

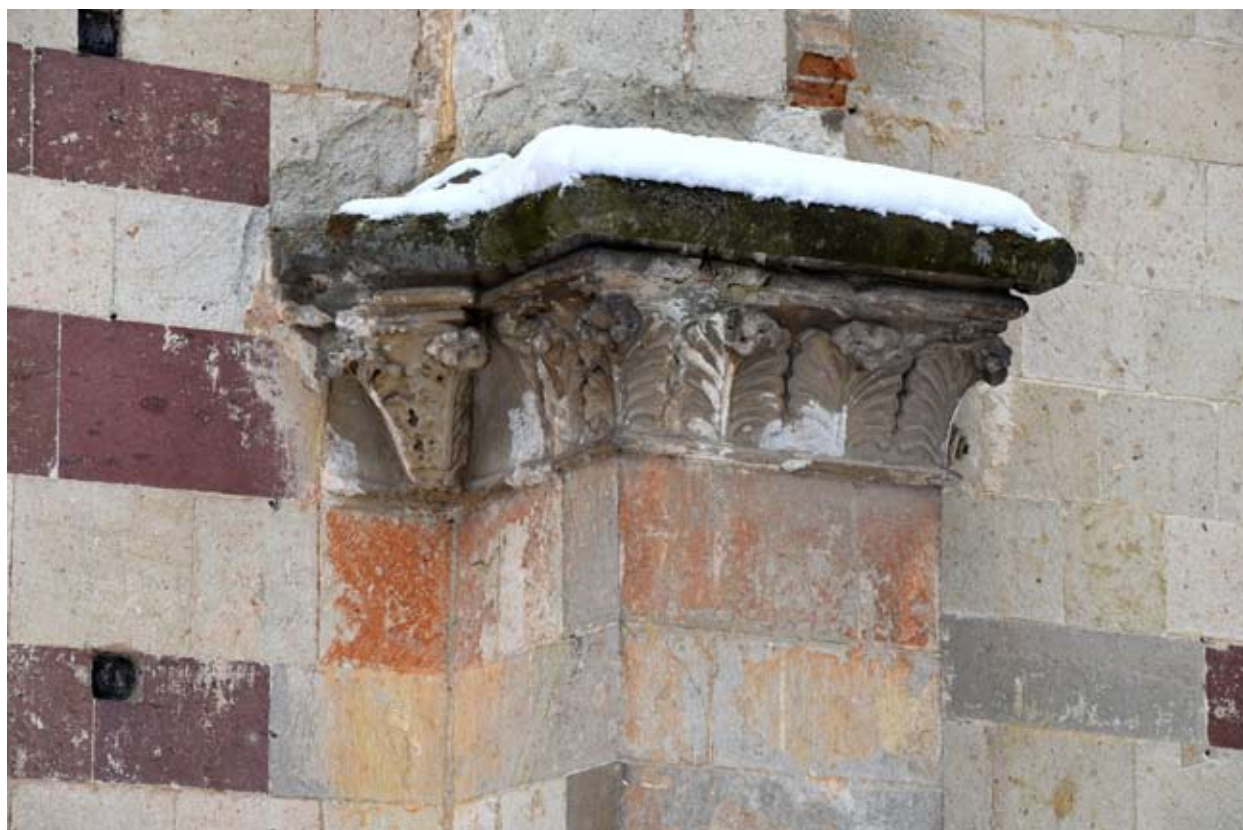
6. Bélapátfalva, apátsági templom, a déli falpillér fejezete

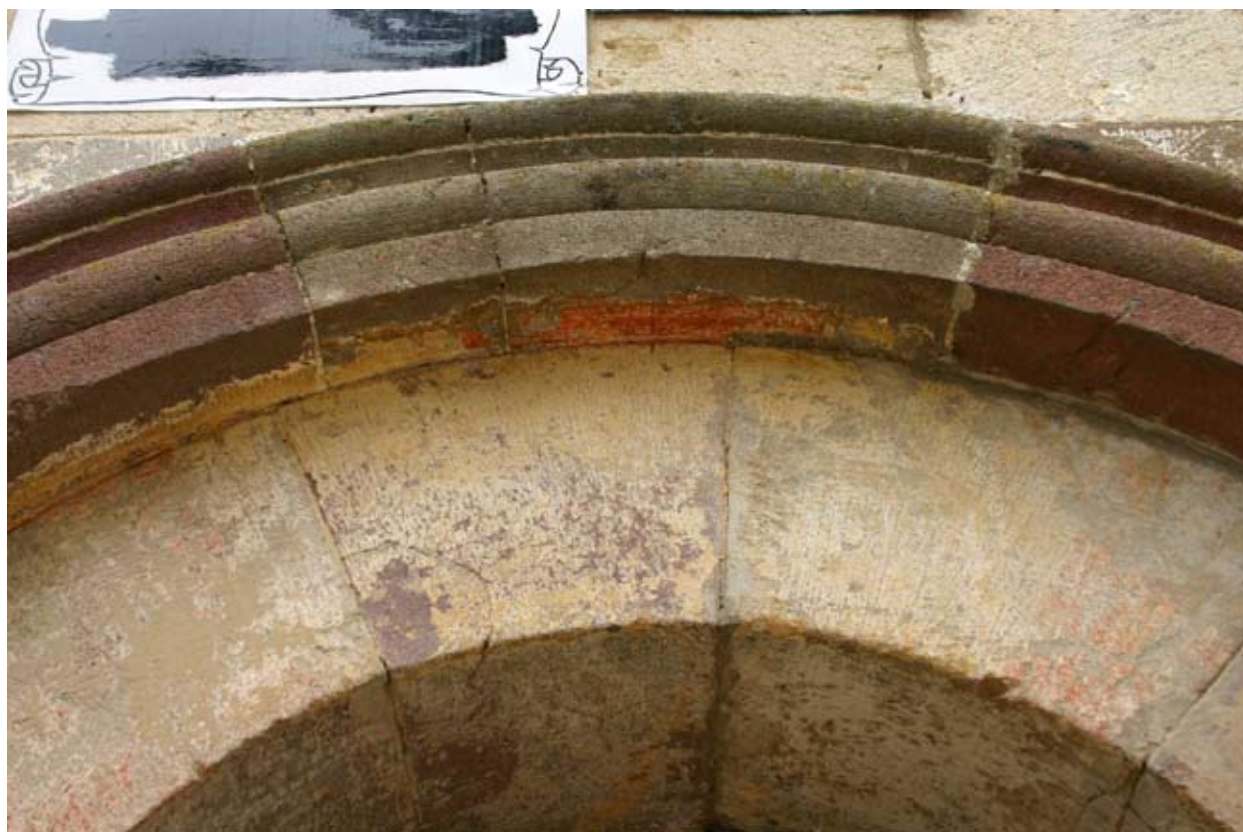
7. Bélapátfalva, apátsági templom, a conversus-kapu részlete.

a következő tagozaton sárga, majd újra vörös festés látszik. Hasonló vörös nyomok vannak a kapu ívmezejét kiertelő indás-palmettás frizen is, továbbá közöttük a falmező is festett volt, valamint maradtak vörös festésnyomok a rózsablak mérművein is. A kvádefestés rendszere legjobban a conversus-kapu kereteléséről olvasható le, (7. kép) itt maradt meg a legépebb töredék. Az ajtónyílás homloksíkján és a keret belső felületén is nyomokban megmaradt a vörösokker és sárga festés díszíti a tagozatot. A festett kváderek között a fugát két fekete vonal közötti fehér csík alkotja. A kvádefestés a keret belső oldalára is befordul. Ennek a vörös és sárgás kvádefestésnek szinte szó szerinti meg-

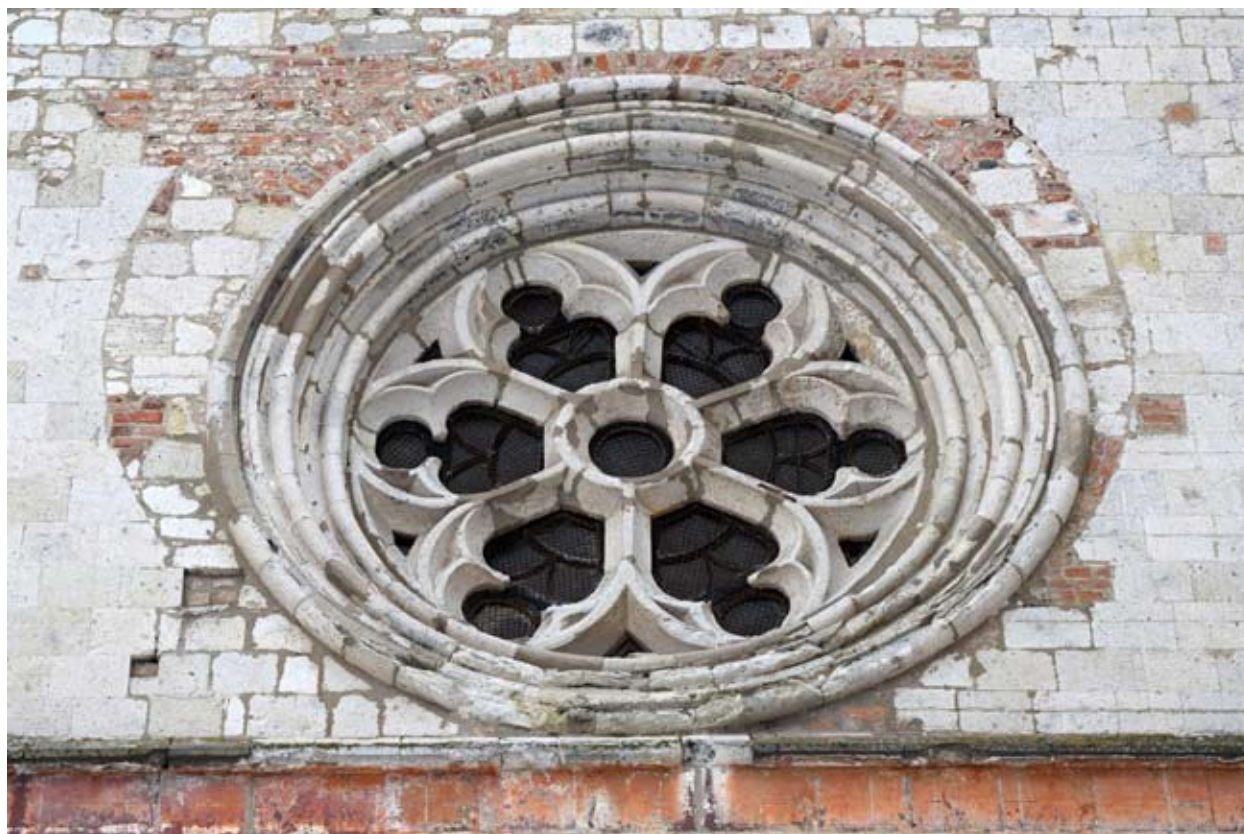
11. Bélapátfalva, apátsági templom, a rózsablak alatti kváderfestés

A homlokzatot díszítő kváderfestés az osztó/vízvető párkány alatti kváderson is megmaradt, (11-12. kép) itt, amennyire meg lehet ítélni, a kváderek egységesen narancsvörös színre festettek fehér fugaosztással. Úgy tűnik a nagyfelbontású fotókból, hogy ezt a homlokzatrészt (is) gyakran megújították/újrafestették, erre utalnak a festett kváderek alatti, illetve feletti fehér, okker sárga és rózsaszín meszelésrétegek. Szintén vörös fekete és sárga festésnyomok látszanak a rózsablak mérművén, és vörösek a kapuívmező indás-palmettás frízén.

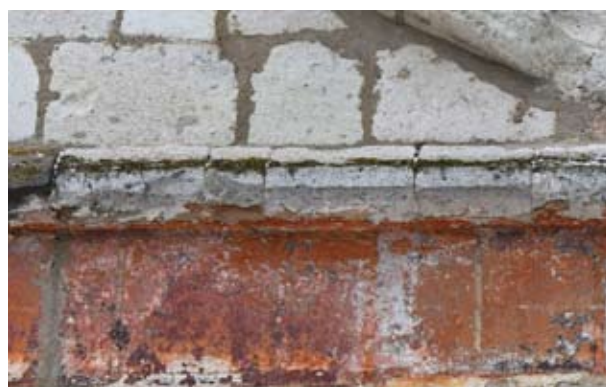
12. Bélapátfalva, apátsági templom, a kváderfestés részlete a párkány alatt

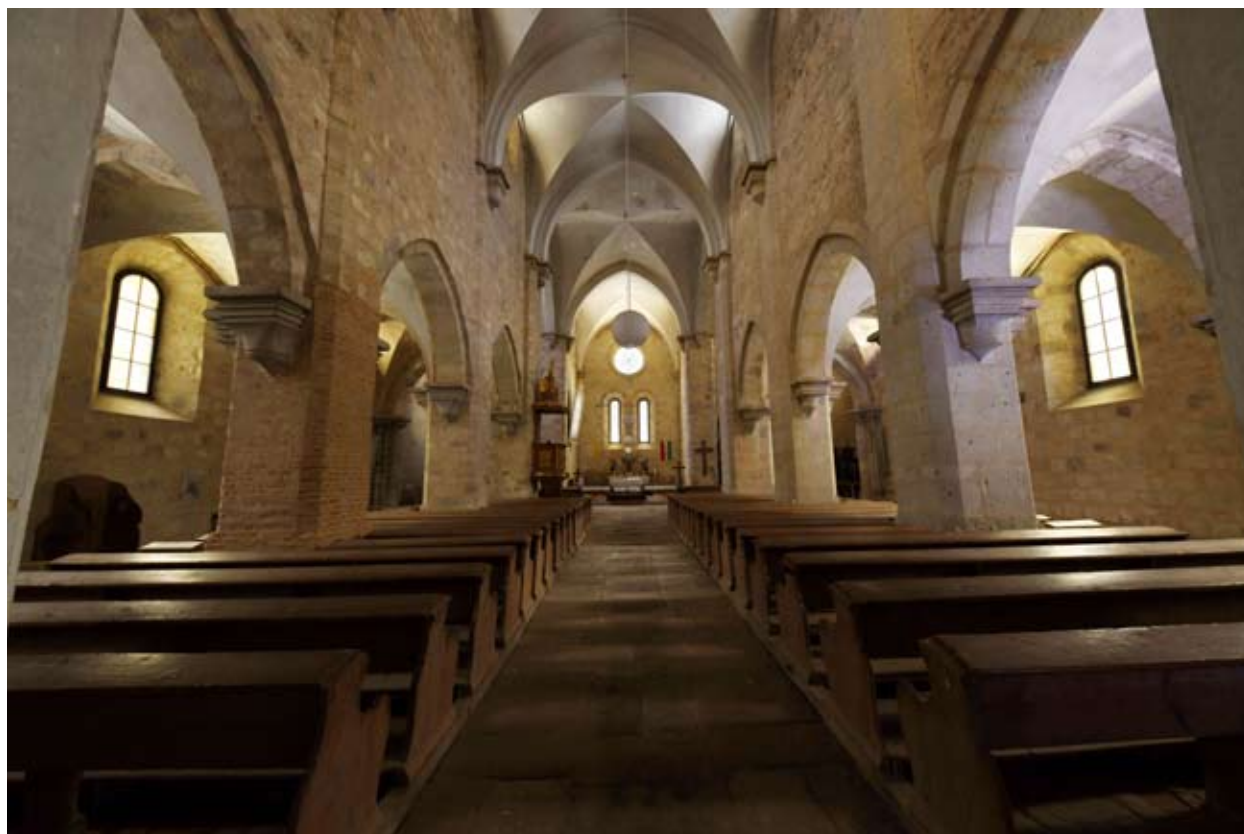
13. *Bélapátfalva, apátsági templom, a templombelső kelet felé*

Kutatási kérdések még jócskán vannak lezáratlanul a templombelső (13. kép) műformái tekintetében is. Az, hogy a mellékhajók fél-oszlopos, bimbós fejezetes falpillér rendszere nincs formai kapcsolatban a főhajó pilléres-konzolos rendszerével vélhetően a hosszan elnyúló középkori építésmenetnek és az ezt rekonstruáló barokk építkezésnek köszönhetjük. Viszont izgalmas építéstörténeti kérdéseket vet fel maga a pillérforma a gótikus lábazattal (14. kép) és a 13. századi profilformát mutató konzolfeljezet(ek)tel. A talán egyetlen hitelesen megmaradt ilyen fejezet (15. kép) a déli négye-

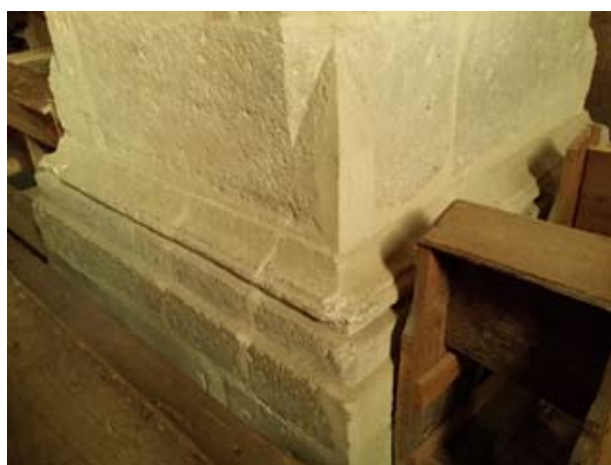
14. *Bélapátfalva, apátsági templom, a déli négyezeti pillér lábazata*

fejezeteket kubusosan megjelenített fejezetek többek között Fontenay-ban, Pontigny-ben vannak, a kúposan megformált alul díszített konzolok Casamariban, (17. kép) Fossanovában egyaránt megvannak. Mindez a konzolunk 13. századi eredetét igazolja, viszont a pillér lábazati profilja, élszedésének félgúlás megállítása egy késői, 14. század második felére keltezhető befejezést sugall, hasonlóképp a pillér keleti oldalán levéselt gótikus baldachinfulke is.

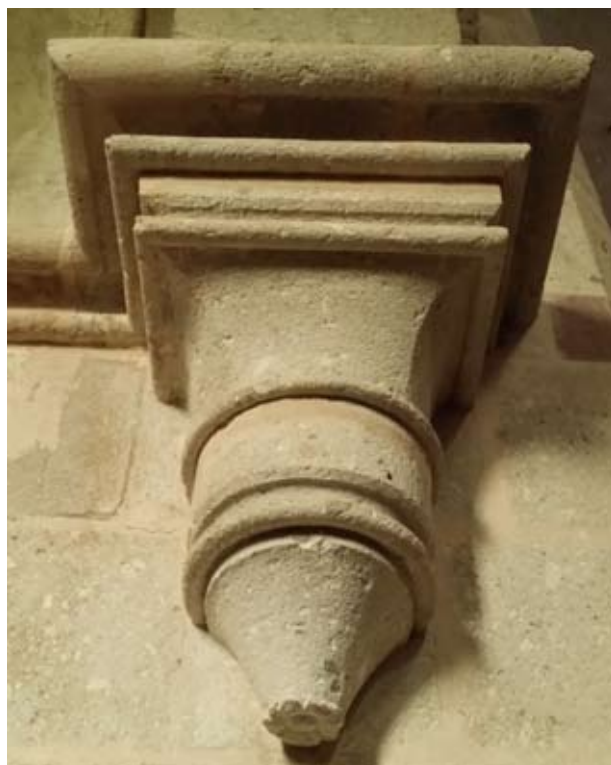
15. Bélapátfalva, apátsági templom, a déli négyzeti pillér konzolfejezete

zeti pillér déli oldalán, rendszerében megfelel a Heiligenkreuz-i ciszterci kloster kerengője fejezetes konzolának. (16. kép) A fejlemez tagozatai is hasonlóak: mélyen alávájt sarkantyútag, lemez és pálcák, majd ez alatt fejezet rövid oszlóptörzs és kúposan kialakított konzol, annyi különbséggel, hogy Bélapátfalván elmaradnak a növényi tagozatok a befoglaló formák vannak itt geometrikusan kialakítva. Ezek a kubusosan kialakított formák a 13. századi franciaországi és itáliai ciszter templomokat jellemzik. Ezek a redukált, tehát a 13. századi bimbós kehely-

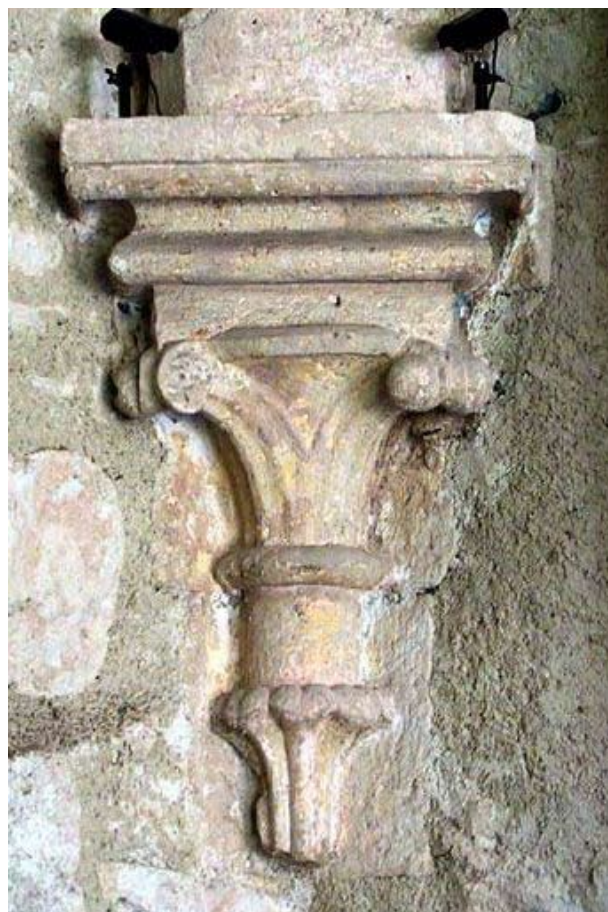
16. Heiligenkreuz ciszterci kolostor, a kerengő részlete

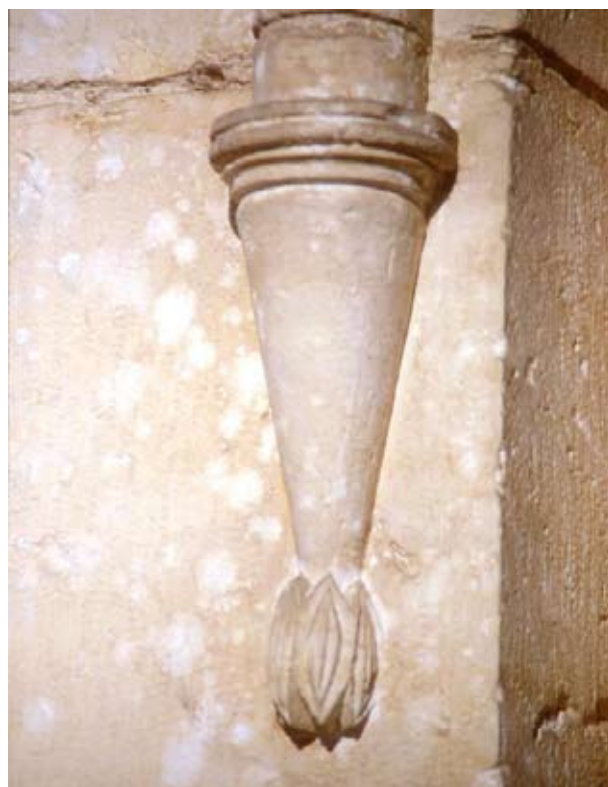
17. Casamari ciszterci templom, a főhajó egyik konzola

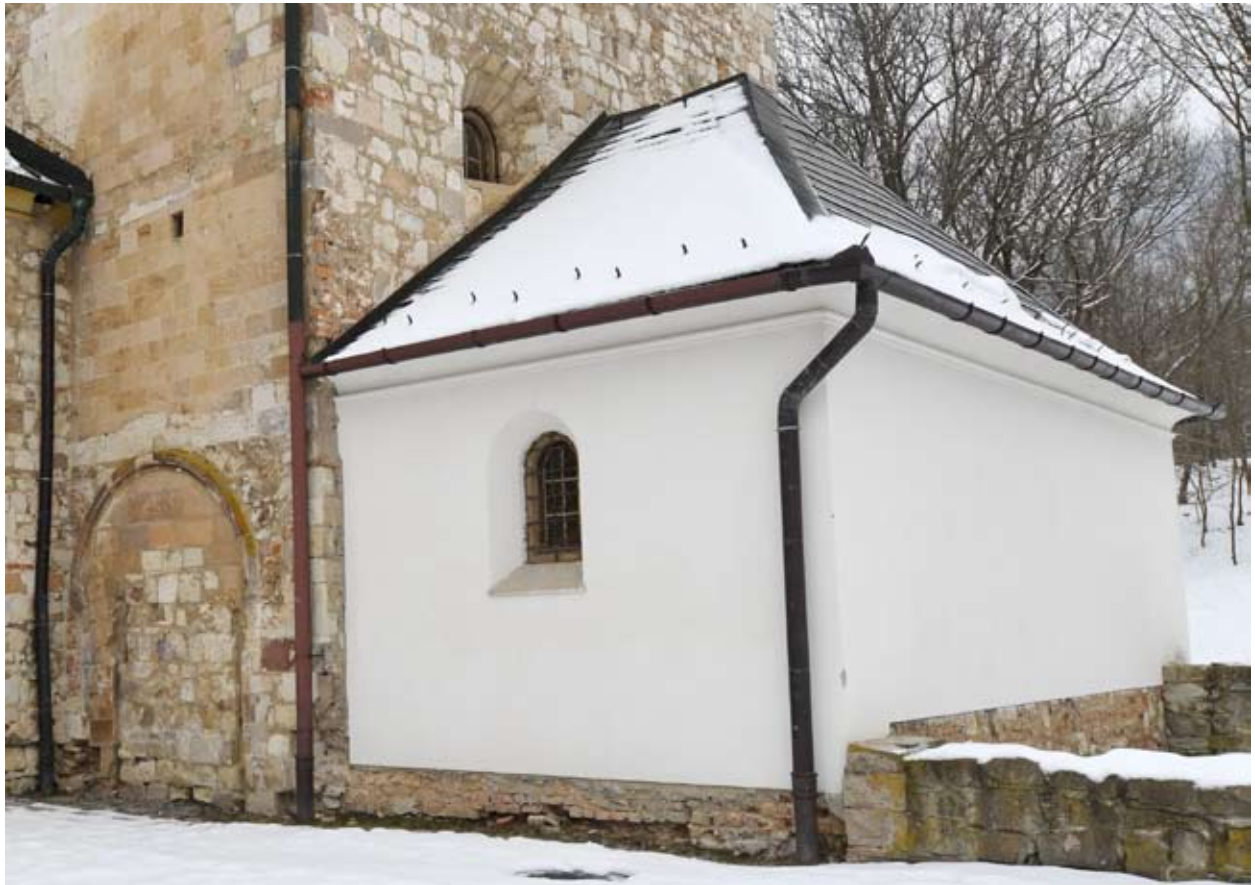
18. Bélapátfalva, apátsági templom, a barokk sekrestye nyugati homlokzata

**gótikus.** Figyelemre méltó, hogy a helyreállítási munkák során a középkori formákhoz nyúltak vissza a középkori kövek beépítésével és így jártak el a sekrestye esetében is, melynek tagolatlan faltömege, tölcsérbélletes ablaka, belső boltozata és konzolai (20. kép) a kolostor egyszerű 13. századi műformáihoz igazodnak. A felépült orgonakarzat esetén már valószínűleg nem volt mihez igazodni. A néhány éve tervezett helyreállításhoz 2017-ben készült Tudományos Dokumentáció<sup>27</sup> műemléki értékleltárában, úgy tűnik, ezek a barokk korban beépített elemek értéktelenként lebontásra javasoltatnak, az építetők szándék szerint a helyreállítás nyomán a templom visszanyerné az egykor volt, azóta elveszett (?) román kori, Szent Bernát-i világát, a barokk kori építészeti beavatkozások (sekrestye és opcionálisan: barokk karzat), valamint berendezési tárgyak nélkül. Így a templomba látogató egy olyan turisztikai élményt/attrakciót kapna, mely az utólagos elemektől megtisztítva, purifikálva prezentálná a ciszterci középkort. (Persze középkori szerzetesi stallumok, oltárok stb. nélkül, ezek ugyanúgy

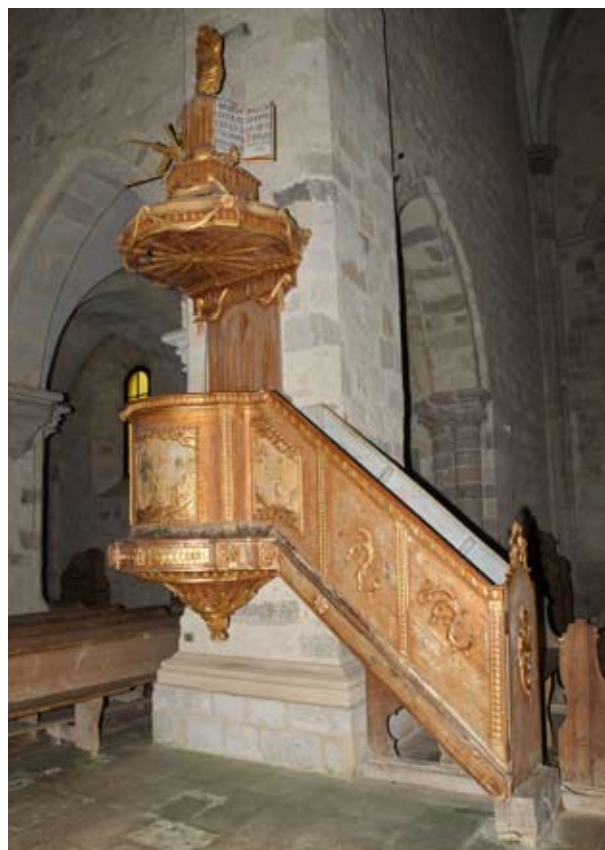
2. Barokk szószék a főhajóban

is jellemző maradt. Egyes berendezési tárgyak készítési dátuma ismert, egyes elemeké csak következtethető. A Szent Imre mellékoltár oltárképe, az oltárasztal és a tabernákulum más időben készült. A szószék (2. kép) pontos építési dátuma jelenleg nem ismert, de az, hogy az építése óta bontatlan szószék-feljáró egy korábbi, használaton kívüli Szentsír-építmény másodlagosan felhasznált eleme (3. kép),<sup>32</sup> valamint az, hogy Canonica Visitatio mikor említi (1828), behatárolja készítésének idejét.

**A szószék teljes felületén a készítés kori lüszter megmaradt.** (4-5. kép) A fénytől védettebb felületeken a krapplakk egykori színe jól látható, a nagyobb homlokzatokon meleg, sárgás-barnává változott. Ahol a takarítás a lüsztert lekoptatta, így a szószék korlát/mellvéd alsó holkerében, az ezüst megjelent, elkezdett feketedni. A lüszter egykori átlátszóságát jelen-

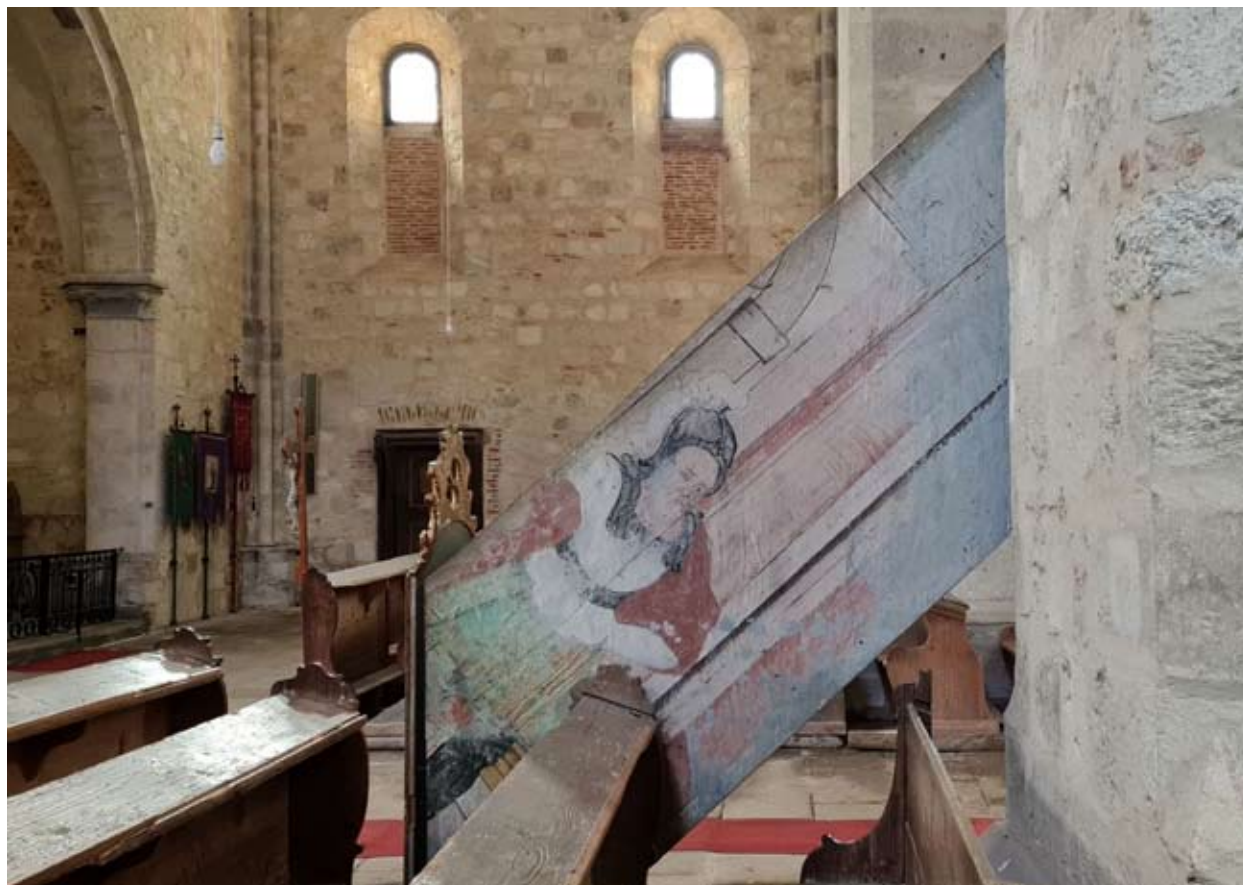
3. A szószék mellvéd a Szent Sír-oltár egykori táblájáva

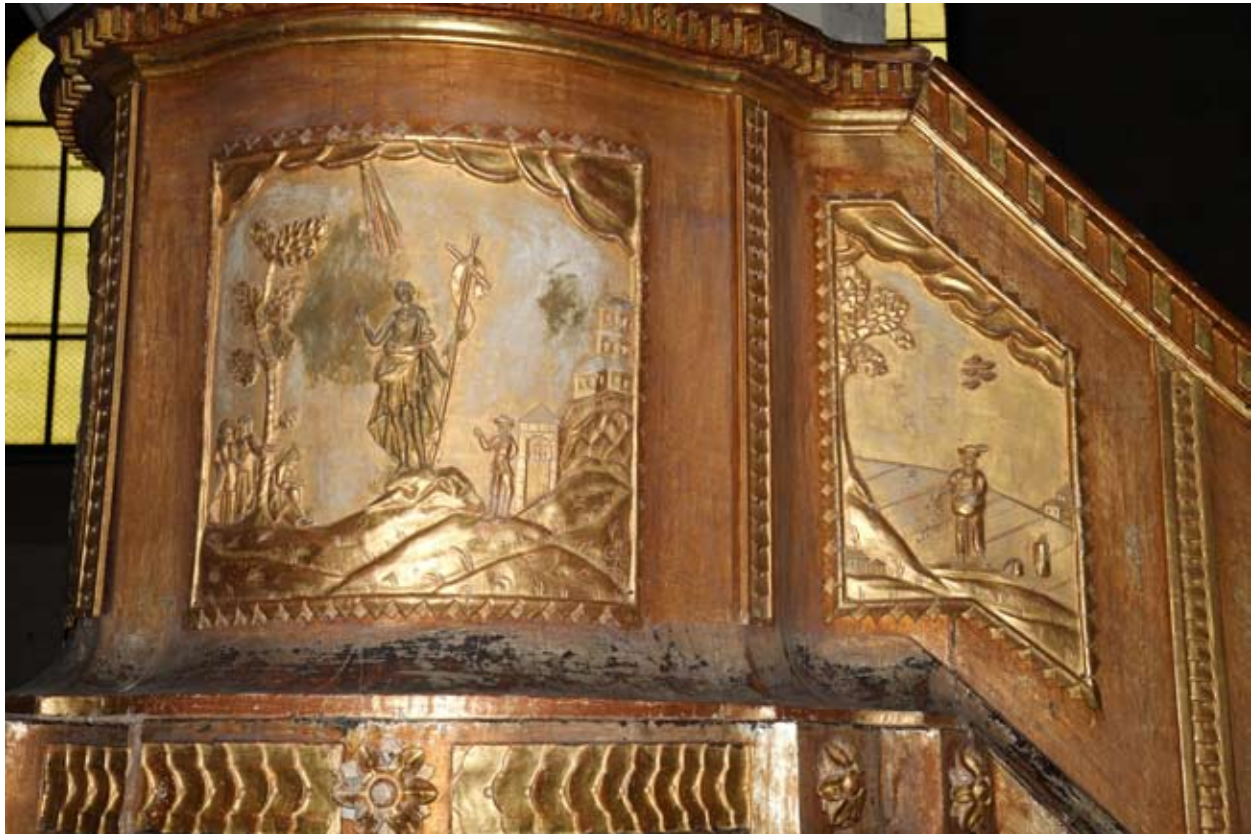
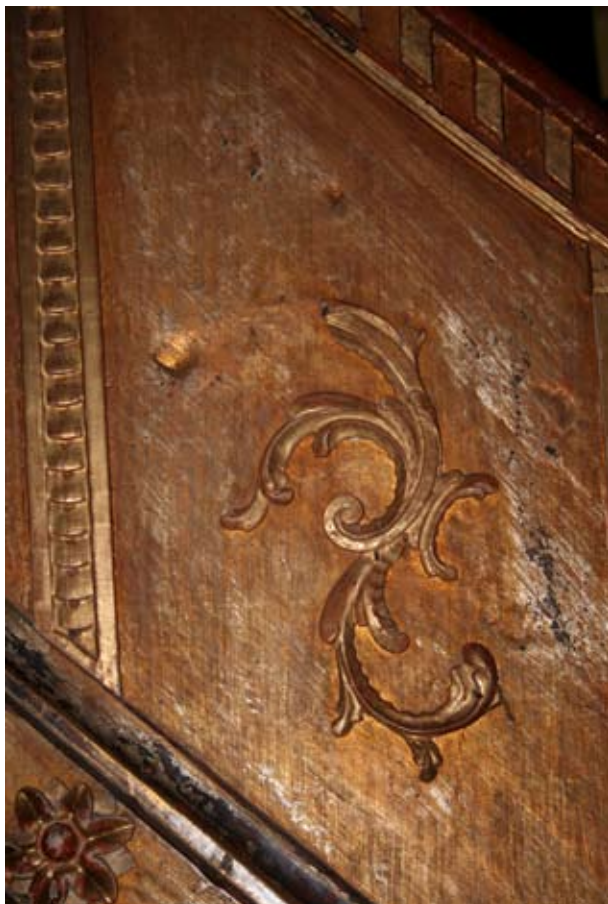
4. A szószék részlete

5. A szószék részlete az egykori lüszterezés maradványaival

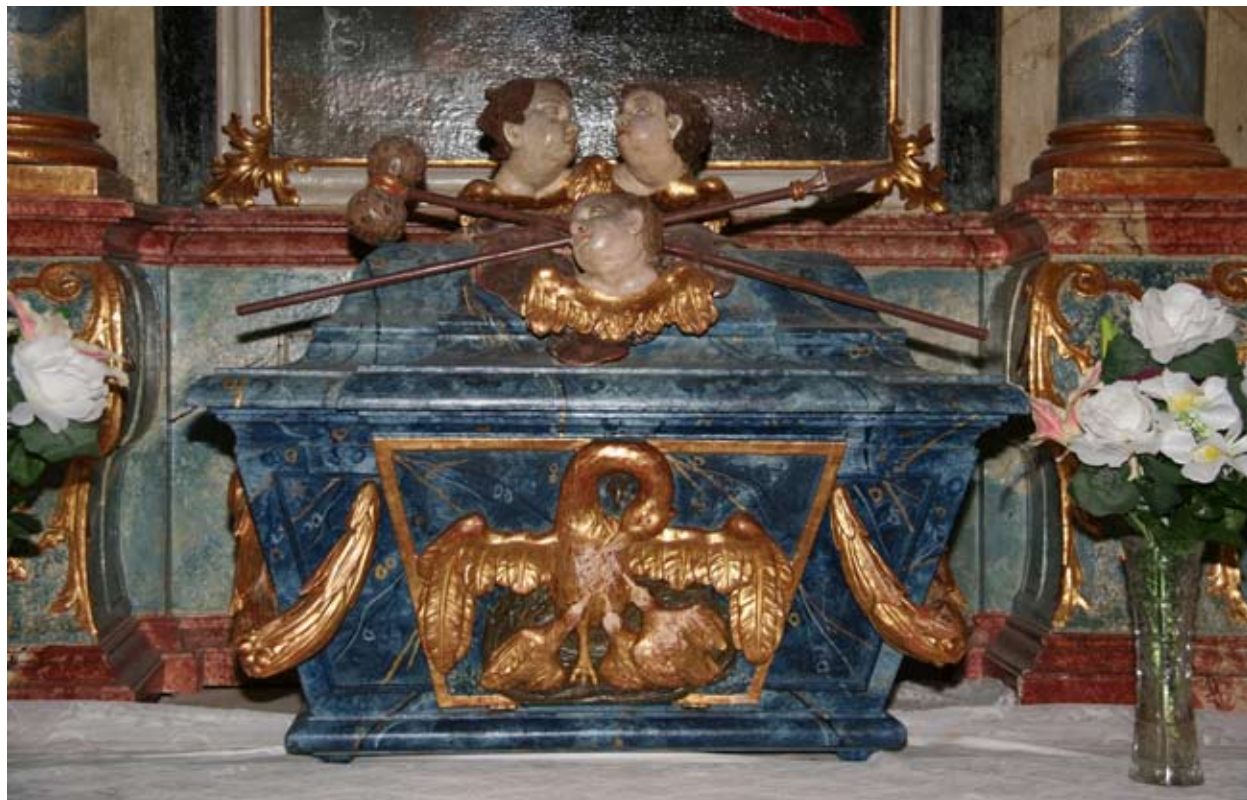
7. *A Szent Imre-oltár részlete*

in alkalmaztak „először” és ezt követően, utánzatként Európában sok helyütt megjelent. Esetünkben, béliháromkúti apátsági templomban, a berendezési tárgyak felületén fordul elő szinte mindenütt. Jellegzetesek esetünkben a kékre festett márványon csillogó arany „erek”, arany „zárványok.” Így például a Szent Imre mellékoltár (6. kép) oszlopai, különleges szarkofágot/frigyládát (7. kép) utánzó tabernákuluma esetében.

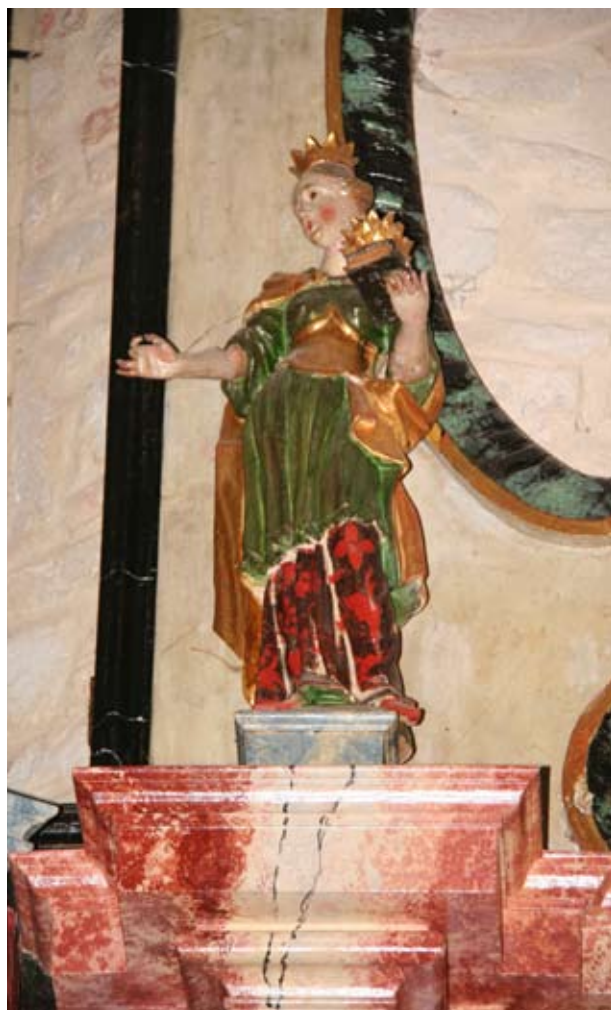
8. Szent Skolasztika szobra a Szent Imre-oltárról

**a lüszterezés** a mellékoltáron a szobrok drapériájának színezésénél, hideg vörös (krapplakk) vagy zöld. (8. kép)

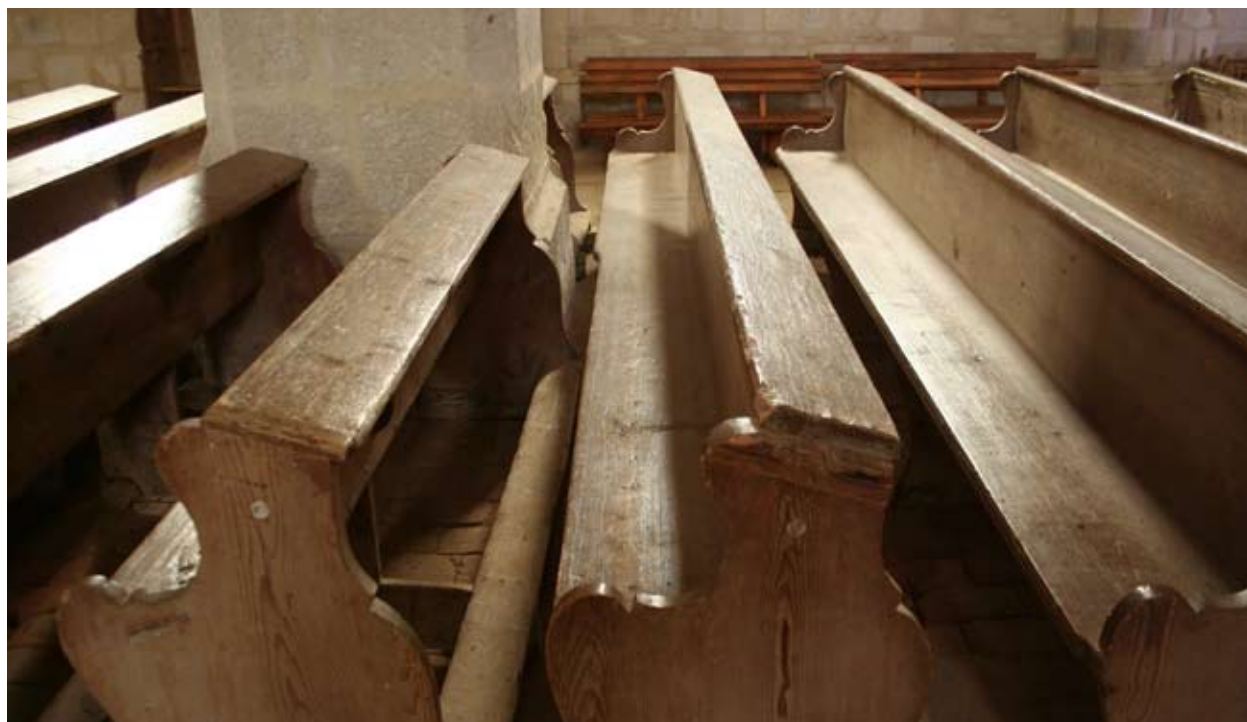
9. Padok a főhajóban

**A padok (9. kép) és gyóntatók (10. kép)** faanyaga károsodott, de a szerkezetében, statikájában meggyengült anyagot, korszerű restaurátori megoldásokkal úgy lehet megőrizni, hogy az a padok megjelenésében nem, vagy csak alig észrevehető változást jelent.

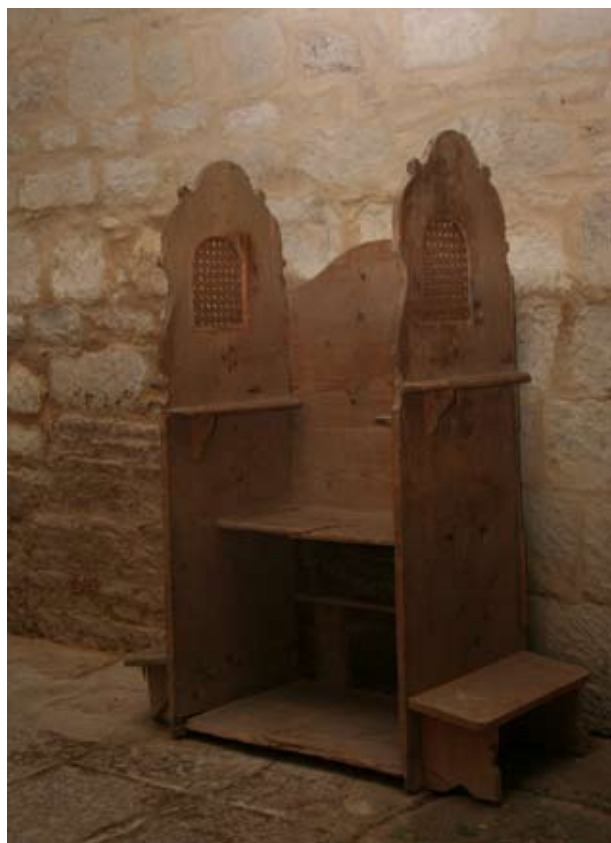
10. Gyóntatópad
