BOZÓKI LAJOS

**Zsámbék, premontrei prépostsági
templom, kutatási helyzetkép**

**Műformák, stíluskapcsolatok és építéstörténeti
adalékok**

2024

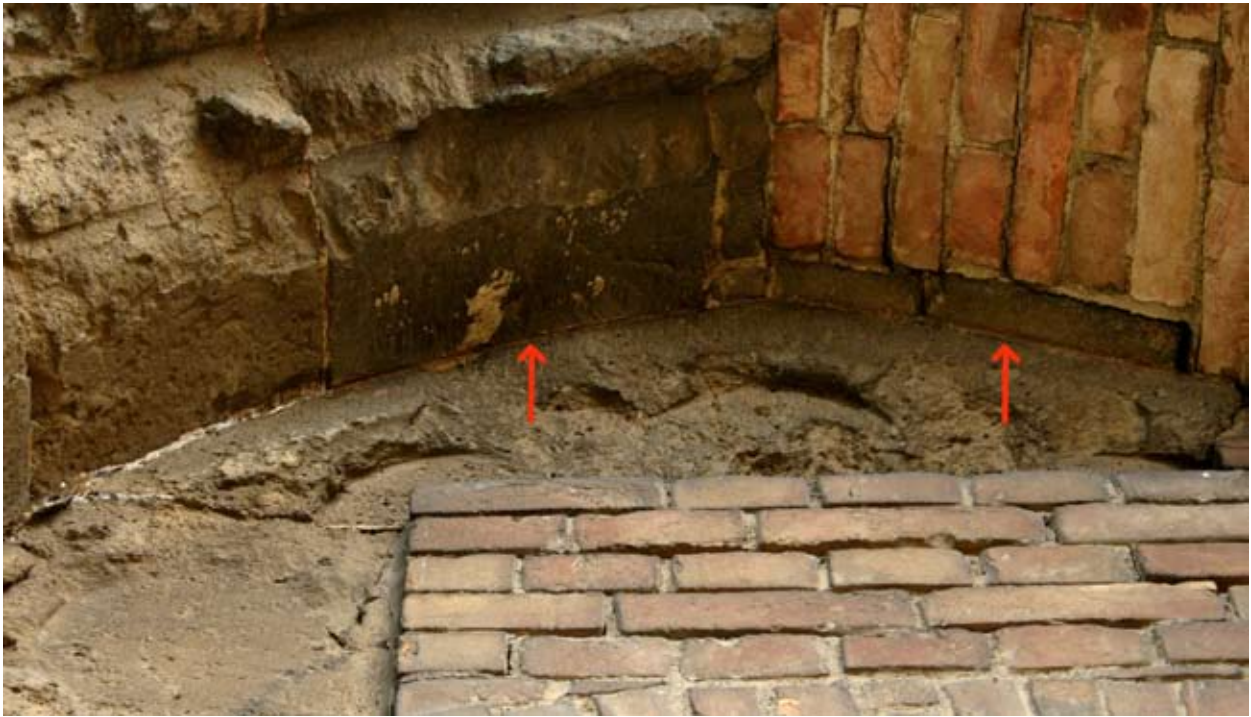
I/1. Vörös festés maradványai a nyugati kapu ívmezőn és béléten

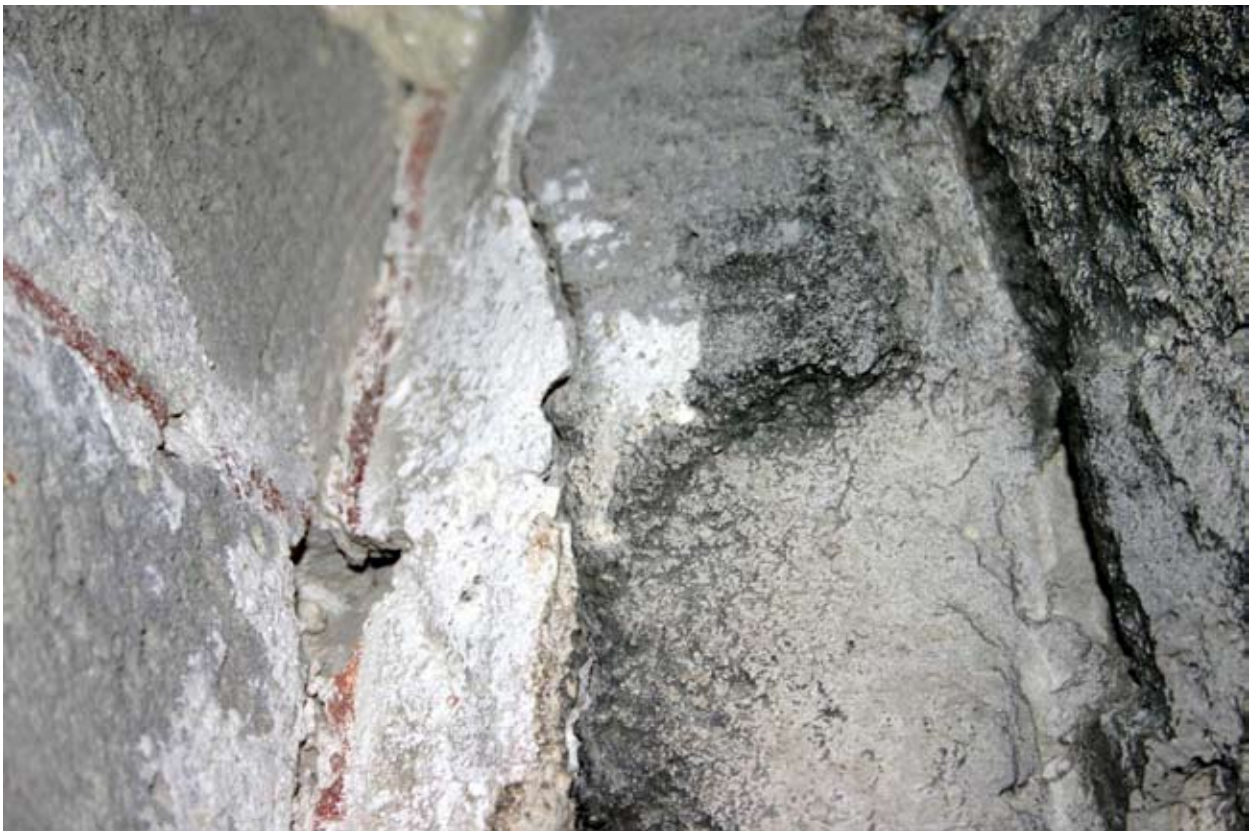
I/2. Kváderfestés a déli toronykapolna nyugati falán

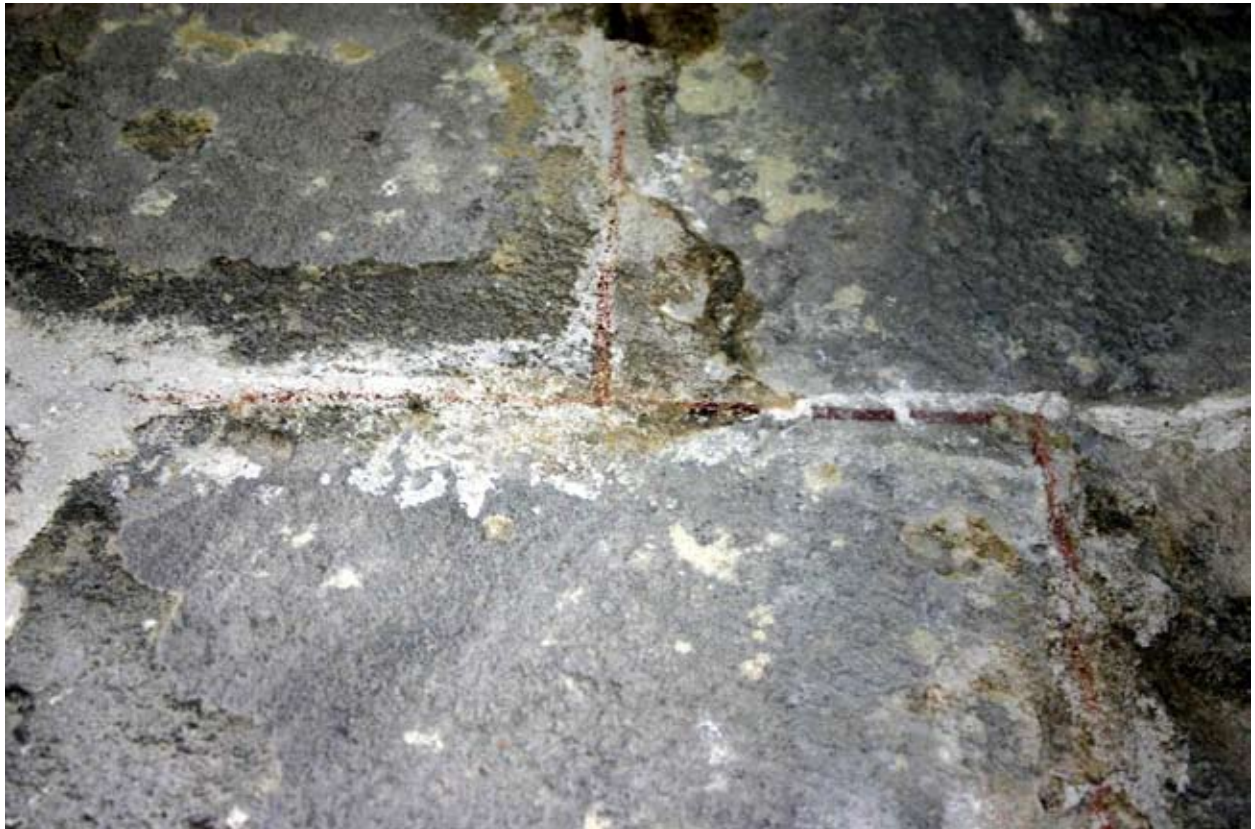
*I/3. Kváderfestés a déli torony-
kápolna nyugati falán*

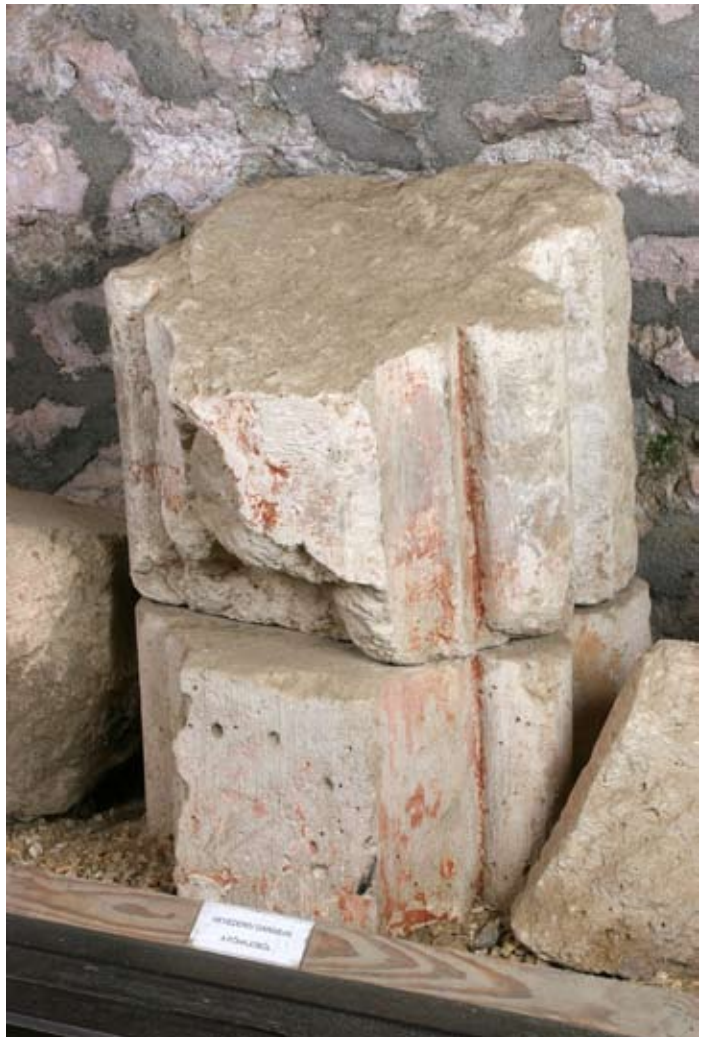
kőfaragványokon és a kőtárban őrzött boltozati bordákon szintén vörös tagozatfestést, (1. Képtábla 6.), illetve világos okker festésnyomokat sikerült azonosítani. Korábbi megállapításaim szerint a kváderfestés egy, a templom egészét érintő habarcsos, téglatormelékes javítás után, esetleg azzal összefüggésben történt, és ezt akkor a templom barokk kori renoválásával hoztam összefüggésbe.³ Ezt a megállapítást azután későbbi megfigyelések során kellett módosítani.⁴ 2018-ban a műemlékvédelem szeszélyesen kanyargó átalakításai során a Miniszterelnökség keretein belül kezdtünk a templom homlokzati műemléki értékleltárának elkészítéséhez, mely lényegében a 2001-ben elkezdett munka folytatása lett volna, ám az Örökségvédelmi Tudományos Osztály felszámolása miatt ez a munka megszakadt.⁵ Az akkori megfigyelésekből és az azóta végzett kutatásból ugyanis úgy tűnik, hogy a kváder- és a tagozatokat kiemelő festés első periódusa korábbi a templom habarcsos renoválásánál (ezt a kőfaragványokon megmaradt nyomok is megerősítik). A vörös fugahálóhoz tartozó vékony, fehér meszelés a legtöbb helyen lekopott a kváderkövek felületéről, a fugák habarcsába kötött vörös vonalak viszont sok helyütt megmaradtak. Mindamellet a 2001-től napjainkig tartó időszak több fázisban végzett kutatása korántsem mondható teljesnek. Jelen tanulmány ennek a töredékes munkának az összefoglalása, kiegészítve a műformákból levonható tanulságokkal.

1/6. A főhajó bolthevederének két rétegekőve a kőtárban

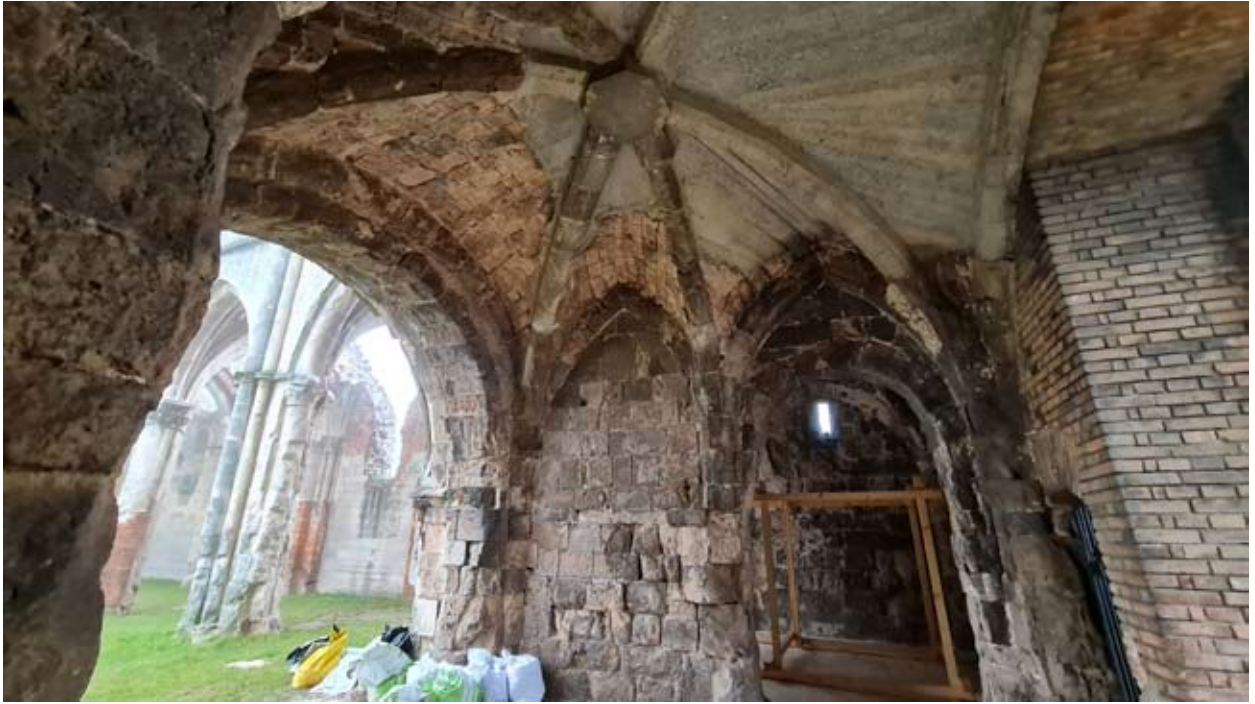
A karzat alatti tér (II. Képtábla 1. kép) hatsüveges, bordás boltozattal fedett, melyet több periódusban javítottak. Az egykor beszakadt karzattal illetve az alatta lévő boltozattal több helyreállítási periódusban, Möller és Lux idejében, majd az 1960-as években javították, illetve kiegészítették. A részben kőből, részben beton-

ból rekonstruált élszedett szalagbordák nyolcszögű, lapos, betonból öntött zárókőbe futnak. A hatsüveges boltozat északi és nyugati homlokívén a leégett tagozatokat simított vakolat takarja, némi téglakiegészítéssel. A boltozati bordák orrtagját mindenütt durván levésték, a karzatalj bordaprofilja így rekonstruálhatatlan. A Lux Kálmán-féle rekonstrukció feltehetően a korábbi, mészhabarcos javítás során megfaragott bordákat használta fel mintaként az eredetivel eltérő profilformával, tehát ekkor már élszedett bordát rekonstruáltak, az eredeti orrtagos bordaprofilok helyett. Az orrtagok levésése tehát minden valószínűség szerint összefüggésben áll a leégett tagozatok simított vakolattal történő pótlásával, ami vélhetően a templom leégése utáni helyreállításához kapcsolódott. Miként az emeleti kápolnák esetében itt is, az oldalfalak mindenütt elválnak a pillérektől és a homlokívektől, amiből az következik, hogy először a vázszerkezetet falazták fel, majd azután az oldalfalakat. A bordák a karzataljban – a lehasadt kvádorsorok méreteiből következően – fejezet nélkül futnak le a lábazatig. A lefutó bordákat a falpillérekre (?), a nyugati toronypillérekre és a hajóba nyíló keleti árkádníválásánál szakította meg egykor beforduló vállpárkány, a párkány rézsűbe metszett homorlattal és hengertaggal tagolt profilja kisebb szakaszon csak az északnyugati falpillérenél maradt meg. Lábazat a karzataljban a jelenlegi feltöltés miatt nem látszik.

II/1. A karzat alatti tér hatsüveges boltozata

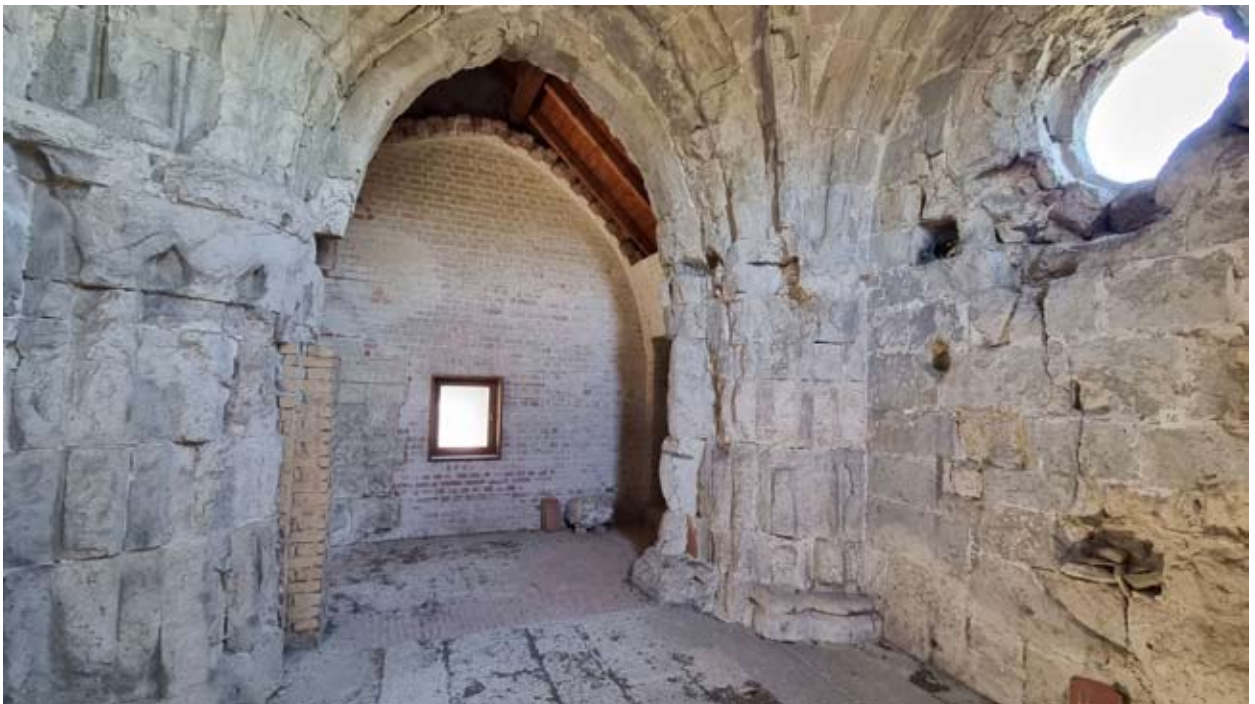
tal boltozott tér (**II. Képtábla, 2. kép**), déli falán megnyitott körablakkal, és az északi fal rézsús kávákkal kialakított nyílása, vélhetően oratóriumablak, rálátással a kápolnaoltárra (**II. Képtábla 4. kép**). Az északi torony megfelelő szintjén semmi ilyesmi nincs. Az alaprajzi elrendezésből adódóan a földszinti térrel megegyezően a toronyfalban kialakított csúcsíves dongával fedett tér volna a kápolna szentélye, mely vélhetően (és a Feszli-litográfia tanúsága szerint)²⁴ kelet fele két (?) ablakkal volt áttörve. A hajó boltozati bordáinak lehasadt tagozatain egykor másodlagos habarcsnyomok, illetve a homorlatos tagozatokban felületkiegyenlítő, mészkőhabarcsba ágyazott téglatöredékek voltak. Ezek az 1990-es években egy restaurátori felületkezelés során, falkutatás nélkül eltűntek. A diadalív belső síkján ugyanígy, töredékesen, a külső simított vakolatréteg is megvolt. Mindkét torony emeleti terében a keresztboltozatok és a homlokívek a nyolcszög negyedéből képzett kötegelt falpillérekre támaszkodnak; mint a karzatnál, itt is csúcsíves keresztmetszetű a három féloszlop törzs. A fejezetek karcsú kehelyfejezetek, de ezeknek már csak a befoglaló formái látszanak, a faragott felületek a tűz és a hő hatására már eltűntek, fejlemezüknek is csak a réteggöve maradt meg. Mindenütt erős égésről tanúskodnak a felületek. A lábazatok egyszerű, kéttagozatos profilja megegyezik a karzaton megjelenő lábazatok profiljával (**IV. Képtábla. 7. kép**). A kápolna hajójának oldalfalai, miként az északi kápolnában, nincsenek kötésben a falpillér kötegekkel, a kősorok sem felelnek meg egymásnak. A körablak magasságában a falon fehér alapon vörös fugafestés nyomai vannak. A nyugati falpillér fejlemezét másodlagosan megvésték, felületén utólagosan rásimított vakolathabarc látszik.

II/2. A déli karzatkápolna

keresztmetszetű. Vélhetően hasonlóak lehetnek a karzatkápolna oszlopfejezetei is, (**II. Képtábla 2. kép**) ezek azonban a leégés után már faragott felületek nélkül maradtak, csak a kelyhek tömbformája értelmezhető valamelyest.

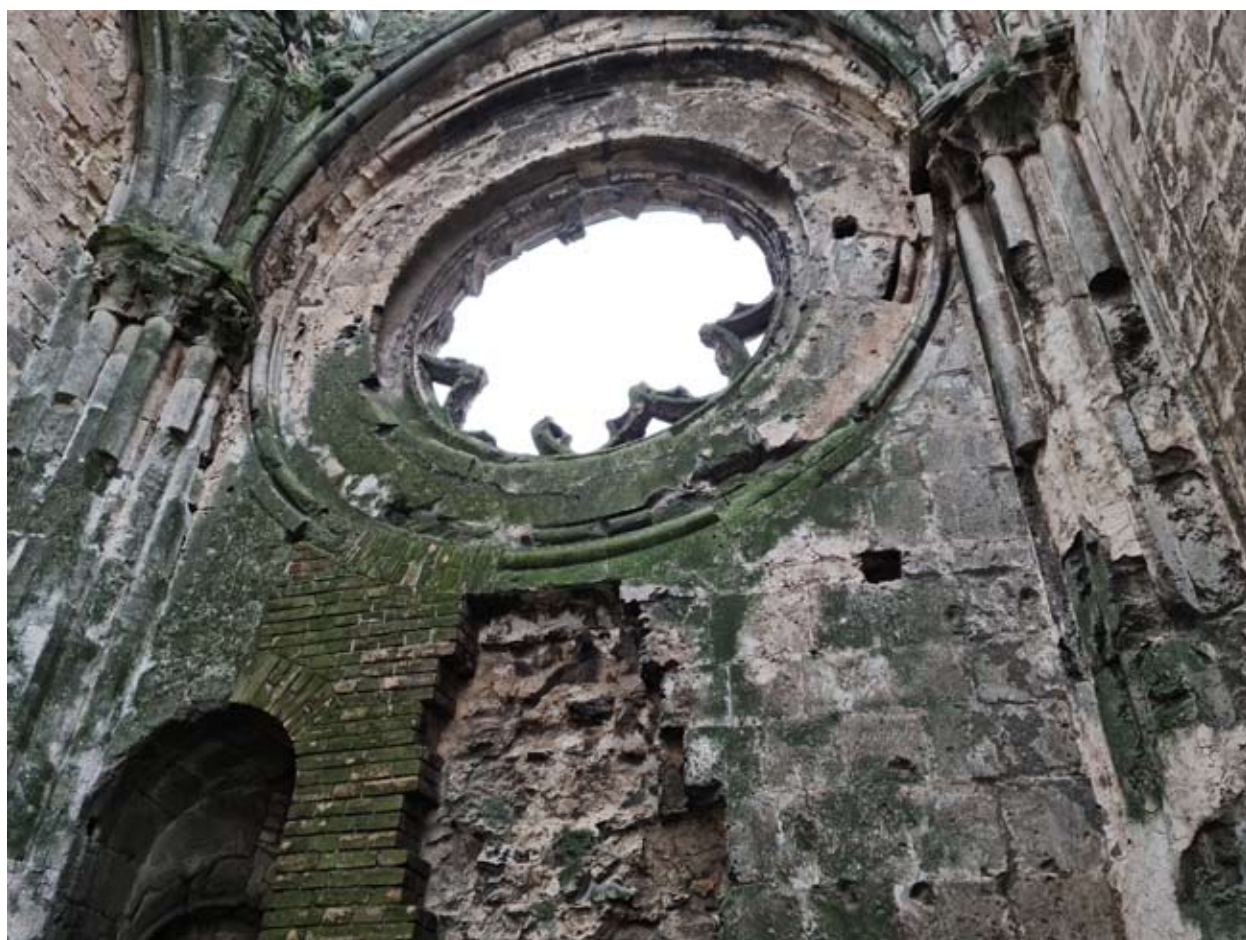
Úgy tűnik a nyugati karzat (II. Képtábla 3. kép) is jelentős károkat szenvedett a tűzben: lehasadt az átégett a falszövet, főleg a déli és nyugati fal kváderburkolata sérült, a nyolcszög három oldalából képzett sarokpillérek hármassal, csúcsívtagos oszlopkötegei, valószínűleg a karzatra zuhant földmegerendák izzó hője miatt, nagyrészt letörtek, a fejezetek alatti két-három rétegekő kivételével. A tűz utáni helyreállításakor a hiányzó tagozatokat nem pótolták, hanem mészvakolattal síkra vakolták, a felül megmaradt oszloptörzseket pedig, nem úgy, mint a nyugati kapubélt javítása esetében, meghagyták. A fejezetekről induló csúcsívtagos homlokívek épek, miként a szintén csúcsívtagos bordaívdíszek néhány rétegekőve is. A déli falon több ponton megmaradt a fugákat követő, fehér mészglettre húzott vörös kváderfestés. Legmar-

II/3. Nyugati karzat nyugati fala

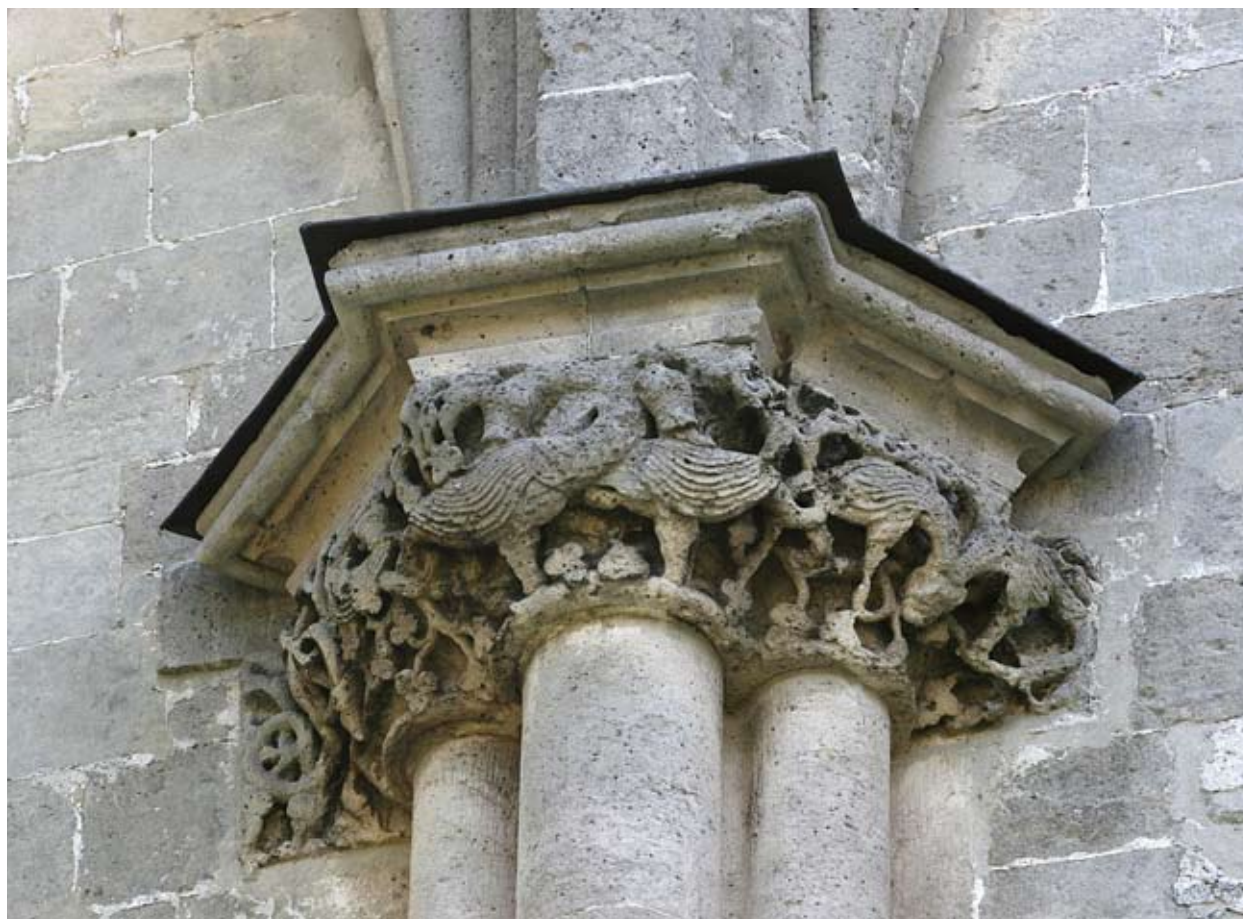
Ebbe a körbe sorolható a déli gádorfal sárkányos fejezetkompozíciója **(1. kép)**, a nyugati oromfalat két oldalról támasztó kis oszlopok fejezete **(V. Képtábla, 6. kép)**, és talán a konzola, a szentély előtti boltszakasz záróköve **(VI. Képtábla, 6. kép)**, a kőtárban őrzött két rózsablak elem **(VI. Képtábla, 3. kép)**, egy oszlopfejezet szintén a kőtárból **(VI. Képtábla, 8. kép)**, valamint egy köelem profilmegállítással szintén a kőtárból **(VI. Képtábla, 7. kép)**. Úgy tűnik, ezektől eltérő, más forma-és stílusvilágot képvisel a nyugati karzat déli, sárkányos fejezete. **(2. kép)**. A gádorfal hármasszeleves falpillér kötegét koronázó fejezetzőnát (Dg1) frízszerűen takarja a jelentős aláfaragásokkal készült indás-leveles díszítés. Középen két összehurkolódott nyakú sárkány, **(VI. Képtábla, 5. kép)** mindkettőnek jelentős nyelve a saját hátára lóg, szemük enyhén kidomborodik a szem alatt párhuzamos ráncokkal az orrukig, ami a szájrésznél kissé kidudorodik. Az állatok testének felületképzése az átlagos középkori madárábrázolásoknak megfelelő: a nyakakat háromszög alakú csúcsos pikkelyek (a madaraknál nyilván tollak), a szárnyakat lépcsőzetes, párhuzamos redők tagolják. A nyakukat, amennyire kivehető, fúróval kialakított pikkelyek borítják. Ez utóbbi csak a nyugati sárkánypárnál maradt meg.

1. kép A déli gádorfal Dg2. fejezete

könnyed szinte csipkeszerű aláfáragása, áttört inda- és levélvezetése hiányzik mindkét óbudai sárkányos tagozatról. Az már csak apró bája a zsámbéki fejezetnek az óbudai béllétsárkányokkal szemben, hogy nem saját hátukba harapnak, hanem kilógó nyelvükkel demonstrálják rettentő mivoltukat. Mindamelllett az óbudai kapurészlet, a függőleges tagozatként felvezetett attikai lábazatával, a lábazat ívben visszametszett, szegmensívű párnatagjával erősen kapcsolódik a mellékszentélyek lábazati megoldásához³⁵ (V. képtábla, 8. kép). A zsámbéki gádorfal-fejezet keleti részén az indába rejtőzött sárkányalak mellett és a falra metsződve a déli örvénylő indás fejezetcsoport (ld. lejjebb) háromágú, indaszárra hurkolódó motívuma köszön vissza, miként hasonló motívum, jelentősebb aláfáragással díszíti egy óbudai ajtóbéllet lábazati réteggövéjét, amit ma már csak fotóról tanulmányozhatunk.³⁶

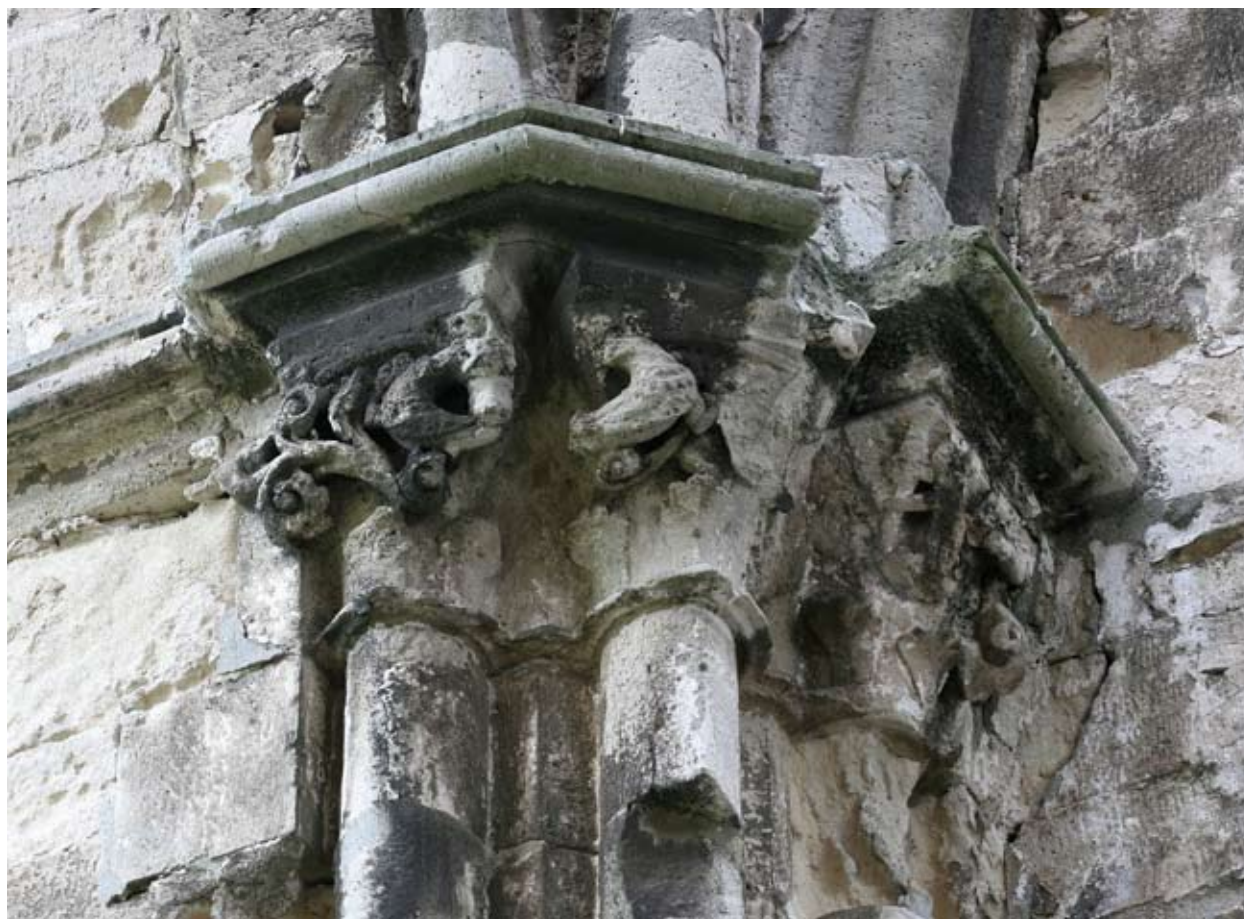
3. kép A diadalív déli fejezete

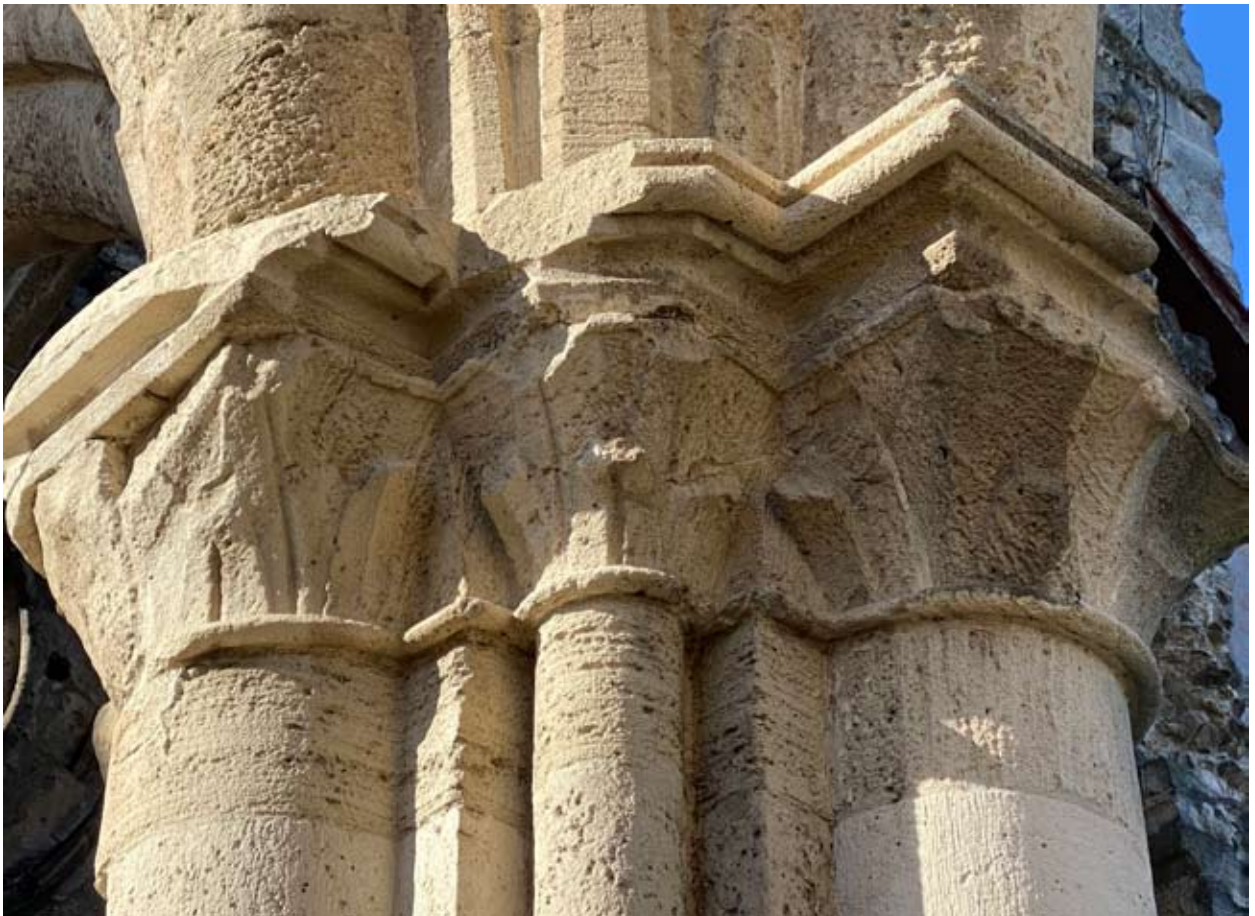
Ez a típus jellemzően a kötegelt falpillérek oszlopfejezeteit jellemzi a déli mellékhajóban a D1, D3 pillért, (III. Képtábla 1, 3. kép), illetve az északi pillérsor egyetlen *in situ* megmaradt nyugati D4 falpillérén. (IV. Képtábla 3. kép) A típust a sommásan kialakított, kétsoros, csak vajatolással, vagy éllel tagolt nyelvyszerű sáslevelek jellemzik, melyek alul laposan tapadnak a fejezet kelyhére bimbós végük viszont erőteljesen kihajlik. Az északnyugati D4 falpillér esetében a kelyhet egy peremgyűrű tagolja. A levelek bimbói nagyrészt letörtek, a déli pillérsor nyugatról az első pillér (D3) fejezetén megmaradt bimbó aránytalanul kis méretű és meglehetősen csökevényes (III. Képtábla 4. kép), a déli, keletről számított második falpillér (Df2 féloszlop) fejezet a déli főszentély diadalív déli fejezethez (3. kép) hasonlóan két, különböző negyedfejezetből lett összerakva (III. Képtábla, 2. kép). Nemcsak műrészleteik, de méretük különbözősége ellenére kerültek közös fejlemez alá. A nyugati fél sáslevelei vajatoltak a kihajló bimbókat karéjos levelek díszítik, és a fejezet peremgyűrűje alatt a kelyhet összefüggő karéjok díszítik. Némileg hasonló, de két tagra nyíló álló karéjos levélsor van a déli mellékszentély fejezetsor kelyheinek felső peremén. A bimbós fejezet sarokbimbói közötti felső kehelymezőt borító karéjos levélsor Bambergről ismert.²⁹

III/6. A D3 pillér fejezete

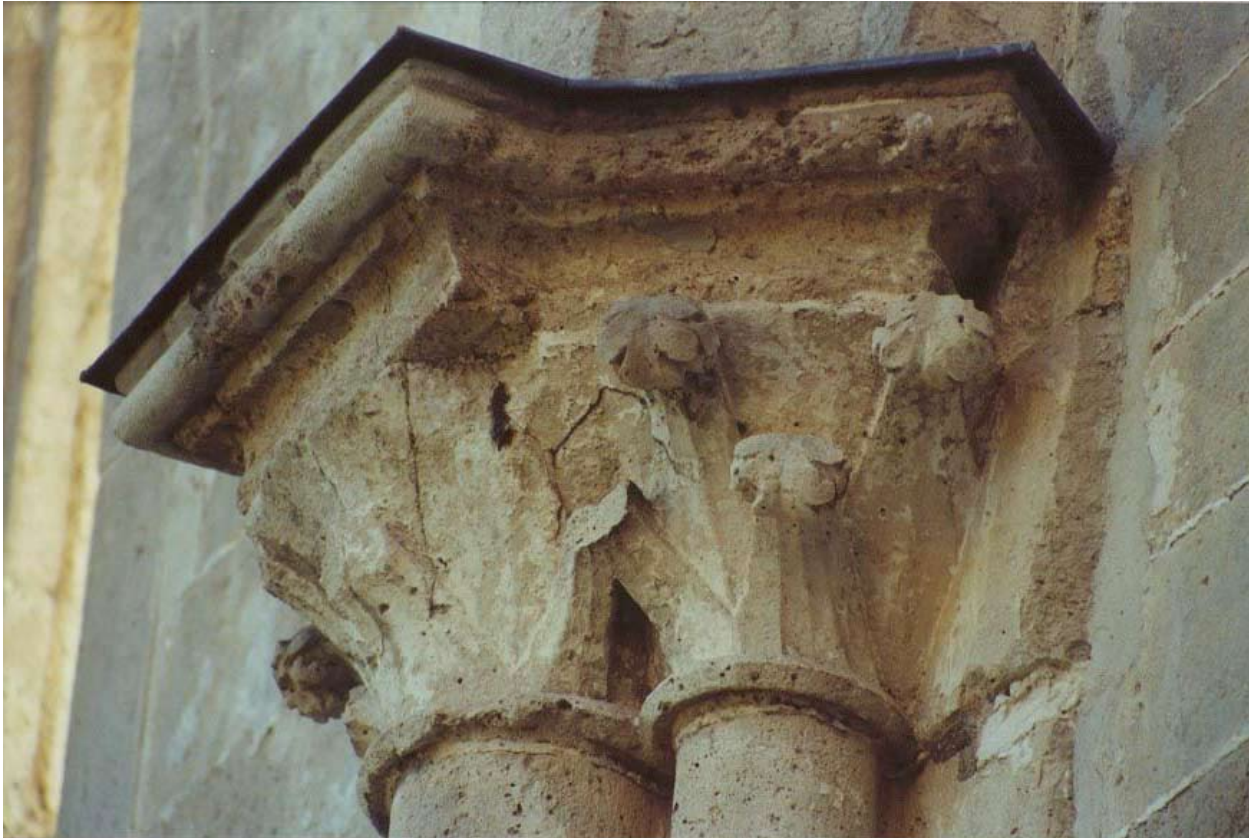
Levélfarmálás tekintetében talán ehhez a körhöz köthető a déli gádorfal Dg3-as kötegfejezete annyi különbséggel, hogy a kihajló bimbók itt jóval összetettebbek: az összehajló kettős bimbókat a bimbóra ráforduló, karéjos levelek és fúróval készült aláfaragások gazdagítják (IV. Képtábla, 1. kép). Ehhez a típushoz

IV/1.A Dg3 falpillér fejezete

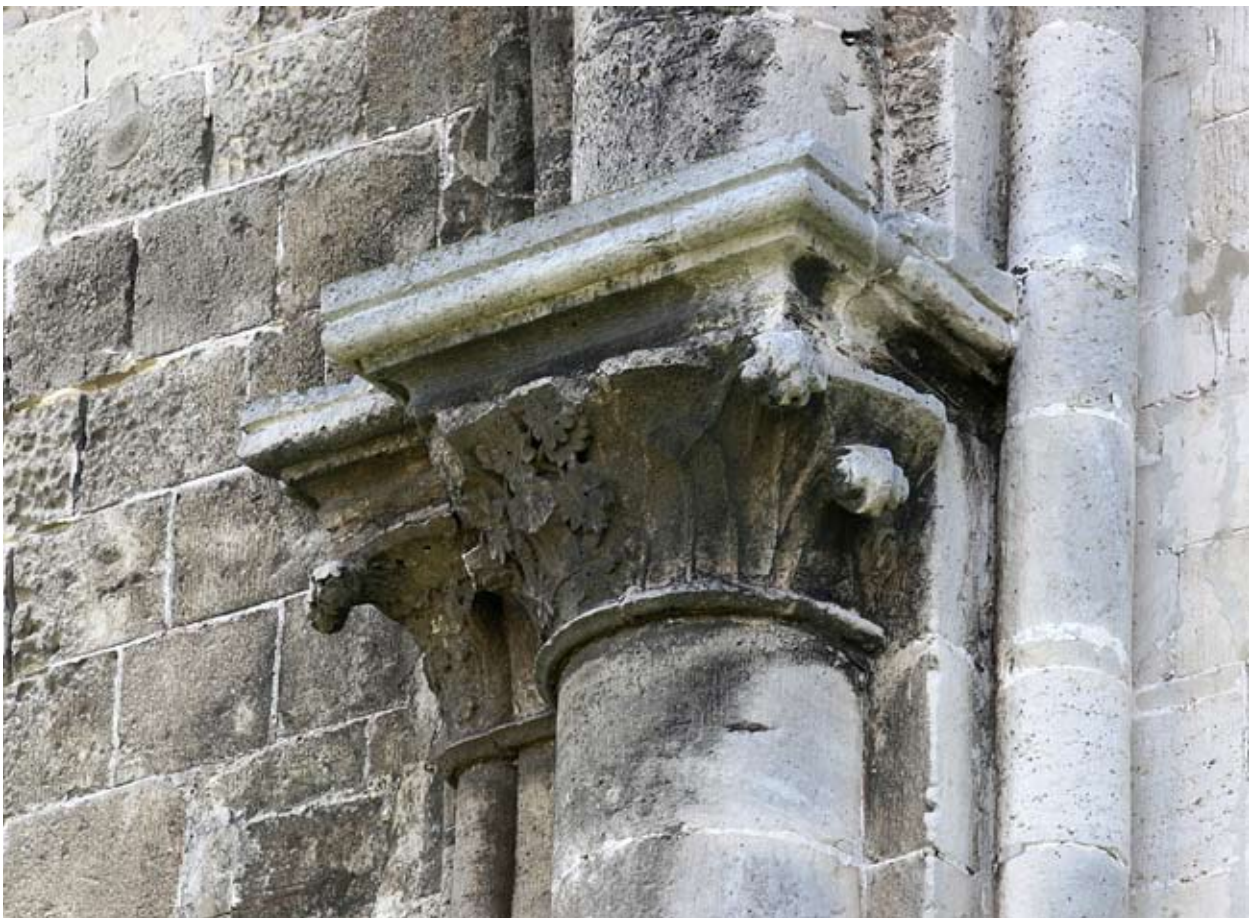
sorolható, de nem ugyanaz a kőfaragó munkája a diadalív déli fejezetének a nyugati fele (**V. Képtábla 4. kép**), némi megszorításokkal. Itt a levelek kevésbé hajlanak ki, viszont a levél-szélek és középerük valamivel plasztikusabban jelenik meg, a volutába csavarodó bimbók itt kissé bonyolultabbak, azonban eléggé sommásan faragottak.

V/4. *A diadalív déli fejezete*

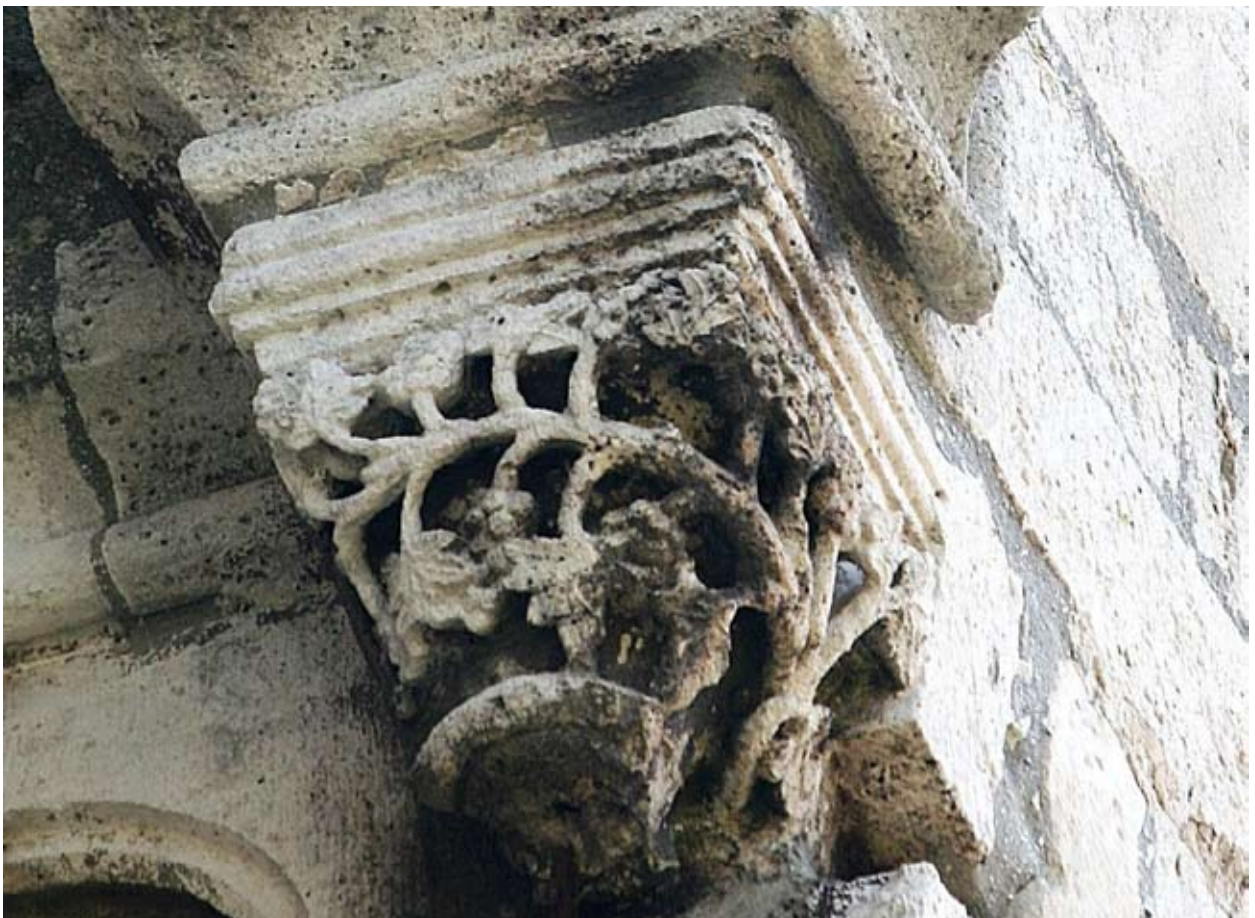
A sárkányos fejezethez hasonlóan jelentősen aláfáragott indákról fakadó szőlőfürtök díszítik az oromfal északi sarkát támasztó kis oszlop fejezetét (V. Képtábla 6. kép.), viszont a vízszintesen kihajló indáról itt a szőlőfürtök mellett egészen másképp formált, hegyes végű, ötszirmú levelek fakadnak, peremvájatolva, középen kiemelkedő gerinccel. Úgy tűnik, ez a levéltípus csak itt, a nyugati homlokzaton fordul elő a templom ornamentális flórájában és a vékonyabb lemezekből és keskeny pálcából álló fejlemez is csak itt, az északi fejezetnél fellelhető; jelenleg a kőtárban sincs hasonló. A homlokoldalát díszítő többszirmú, karéjos, erős középerekkel faragott levelek nagy vonalakban megfelelnek a szemközti oromsarkot alátámasztó oszlopfejezet leveleinek. Ez a fejezet lényegesen roncsoltabb állapotban maradt ránk. Homlokoldalát itt nem középindáról fakadó levelek tagolják, hanem hajladozó indáról fakadó, fürt lyukakkal díszített karéjos szirmú szőlőlevelek, plasztikus középérrel, a fejezet sarkán

V/6. *A nyugati oromfal alatti északi fejezet*

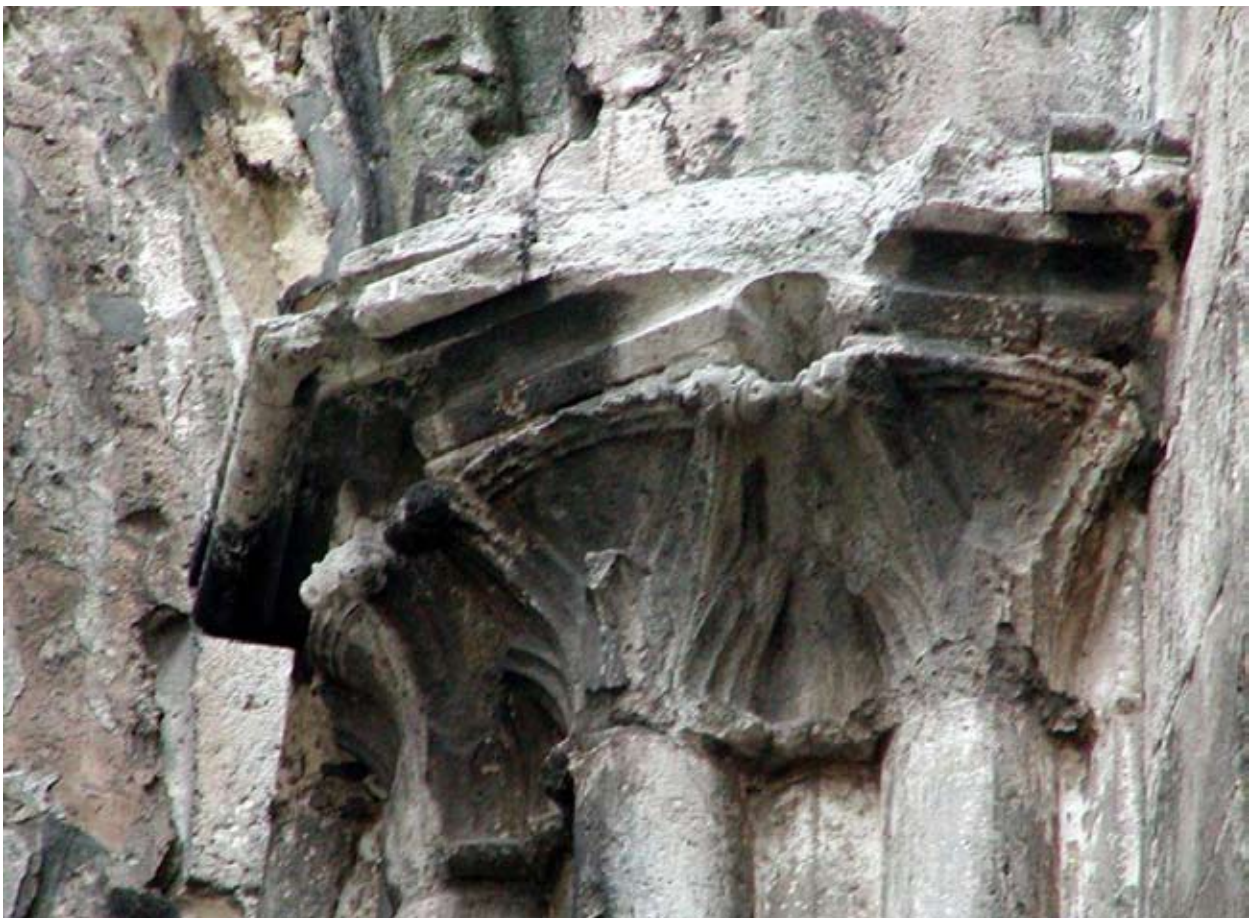
A típus az előző típusnak inkább a klasszikus gótika fejezeteire emlékeztető megfogalmazása, a bimbók levélkialakítása többretegű és részletgazdagabb és inkább az esztergomi (palotakápolna), illetve a pilisi³⁰ hasonló tagozatokra emlékeztetnek. A kelyheket itt hármasszerűen tagolja, ilyen a déli gádorfal utolsó, Dg4-es nyugati fejezete (**IV. Képtábla, 2. kép**), valamint a karzat délnyugati hármasszerű fejezete (**VI. Képtábla, 2. kép**). A nyaktag csúcsíves

VI/2. A karzat délnyugati falpillér fejezete

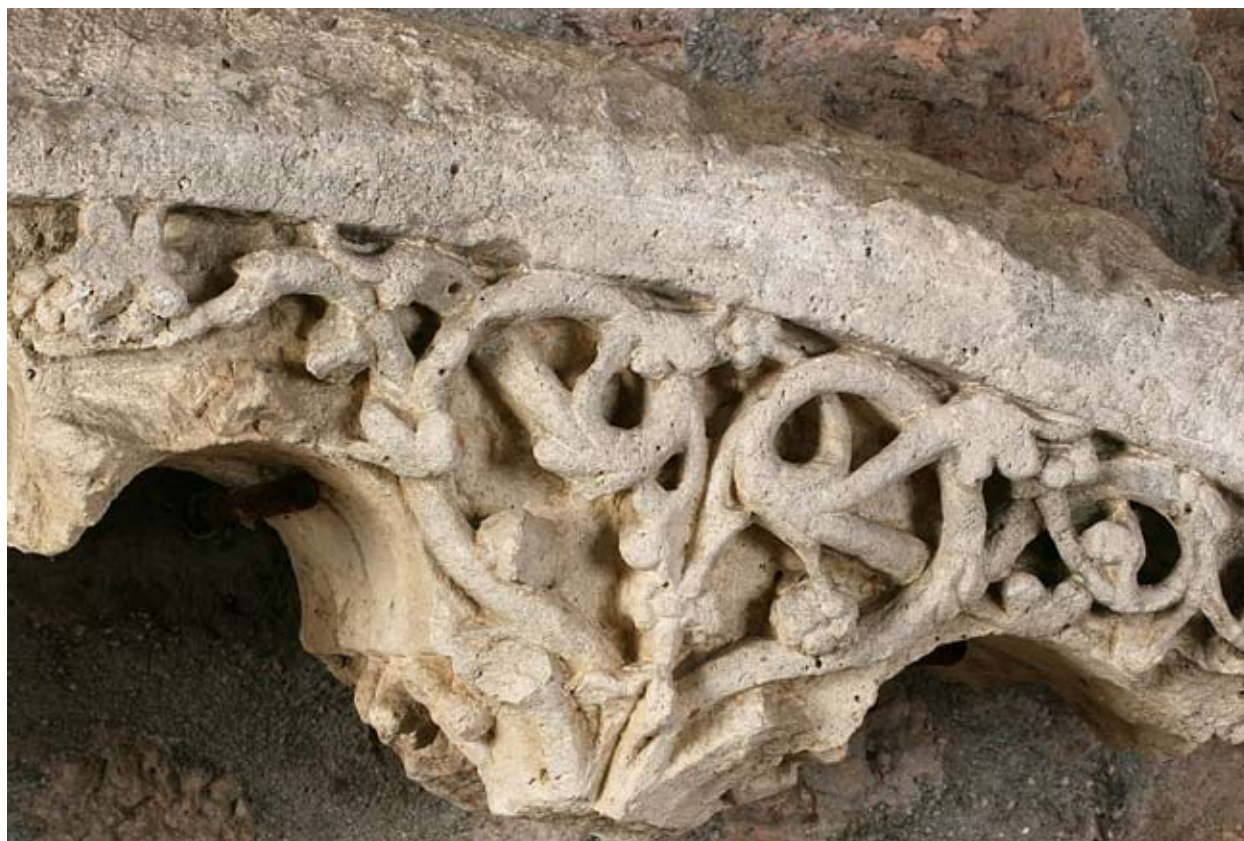
épületbontásból került elő, eredeti helyük ismeretlen. A két faragványból kiszerkeszthető ablakátmérő viszont jóval kisebb, mint a jelenlegi nyugati rózsablak átmérője, és amennyiben ahhoz tartozott, a jelenlegi, 13. századi külső gyűrűk és kőfaragványaink között nyilván oszlopküllőkre³⁷ volt szükség, ilyenek jelenleg azonban a templom kőfaragványos anyagában nem fellelhetők. Ami a két faragványból világosan látszik, hogy a rózsablak, amelynek ezek egykori belső elemei voltak egy oszlopos-küllős szerkezet volt. Eredetileg üvegezettnek tervezhették, erről tanúskodik az egyik faragvány alsó oldalán az üveg befogásához kialakított középhorony. Az üveg a kettős, ikeroszlopok fejezetei közé lett volna befogva, ám üvegfalc csak az egyik faragványon van. A faragvány homlokoldalát leveles indafonat díszíti, mely az oszlopféjezetből indul ki és szimmetrikus, hurkolt kompozíciót alkot **(VI.**

Képtábla, 3. kép). A középmező, szív alakú, hurkolt indájáról háromkaréjos félpalmetták és gömbölyű gyümölcsfüzérék fakadnak. Ezekről a motívumoktól eltérő, naturalisabban kialakított levelek díszítik az ablak külső oszlopfőzetét. **(2. kép),** a belső fejezetek kidolgozatlanok. A zsámbéki rózsablak az esztergomi palotakápolnarózsablakának néhányévtizeddel későbbi, a 13. század első harmadára keltezhető leszármazottja. Az ablak szerkezete megfelel az esztergominak, csak míg Zsámbékon ikeroszlopok alkották a küllős szerkezetet, az esztergomi némileg egyszerűbb volt. Hasonló küllős ikerablakot terveztek a bélapátfalvi ciszterci apátsági templom vélhetően nyugati homlokzatára egy eddig feldolgozatlan ívezeti köelem és oszloplábazat tanúsága szerint. Az egykori ablak díszítő ornamentikája több ponton kapcsolódik a zsámbéki templom tagozatainak növényi díszítéséhez **(V. Képtábla 2. 6. kép, és VI. Képtábla 4–8. kép).**

VI/3. Rózsaablak részlete

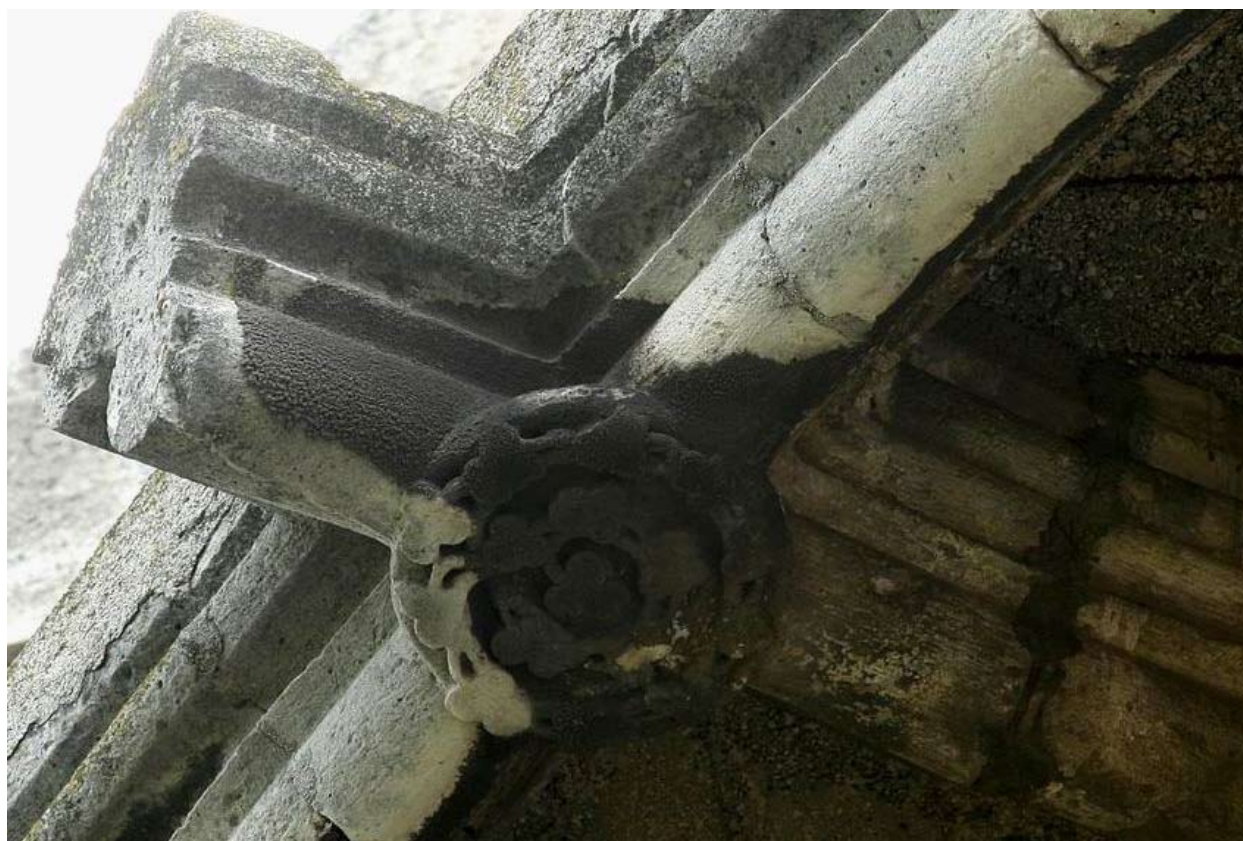
Szintén ebbe a stíluskörbe sorolható még a déli fejezet alatti rotáló, bimbós fejű levelekkel díszített konzol, vagy a már említett zárókő, örvénylő indáról fakadó háromkaréjos levelekkel **(VI. Képtábla, 6. kép)**.

VI/6. A főhajó keleti boltaszkaszának záróköve
