**Buzás Gergely**

## **A kishánai vár története**

**2012**

MÁTYÁS KIRÁLY MÚZEUM  
VISEGRÁD

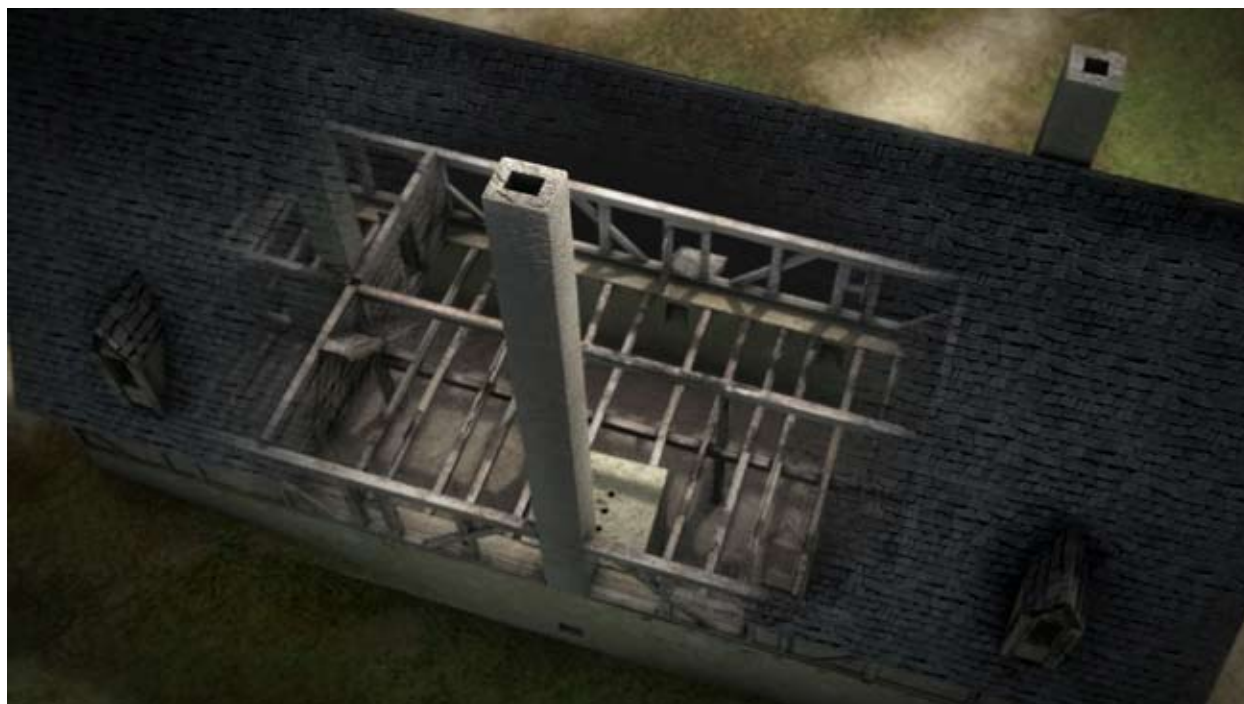
14. A XIV. századi kishánai udvarház hypocaustumának rekonstrukciója

nem volt pincelejárát. A földszint elrendezéséről kevés információval rendelkezünk. A bejárat feltételezhető helye, de főleg a hypocaustum elhelyezése arra vall, hogy az épület közepét egy nagyobb fogadóterem foglalhatta el. A hasonló jellegű Károly Róbert kori visegrádi királyi kúria jobban ismert elrendezése<sup>11</sup> alapján esetleg feltételezhetjük, hogy e középső terem északi és déli végén lehetett egy-egy lakószoba, esetleg kéthelyiséges lakosztály, és talán a padlástérben is számolhatunk lakóhelyiségekkel. Nem zárható ki, hogy az udvarház és a templom közelében, a templomdomb északi, a temetőn kívül eső részén még egyéb, az uradalomhoz tartozó gazdasági építmények is álltak. A vár északi szárnyában, a Zsigmond-kori udvarház épületétől északra előkerültek olyan karólyukak, amelyek még a Zsigmond-kori ház felépítése előtti időből származnak, de eredeti funkciójuk (épület vagy kerítés) már nem volt tisztázható.<sup>12</sup> Valószínűleg István ispán rezidenciájának kiépítésével függhetett össze, hogy a templomot nyugat felé egy ovális alaprajzú, a hajóval közel azonos méretű toldalékkal látták el. Talán ebben a bővítésben kereshetjük a kegyúr magánoratóriumát magába foglaló karzat építményét.

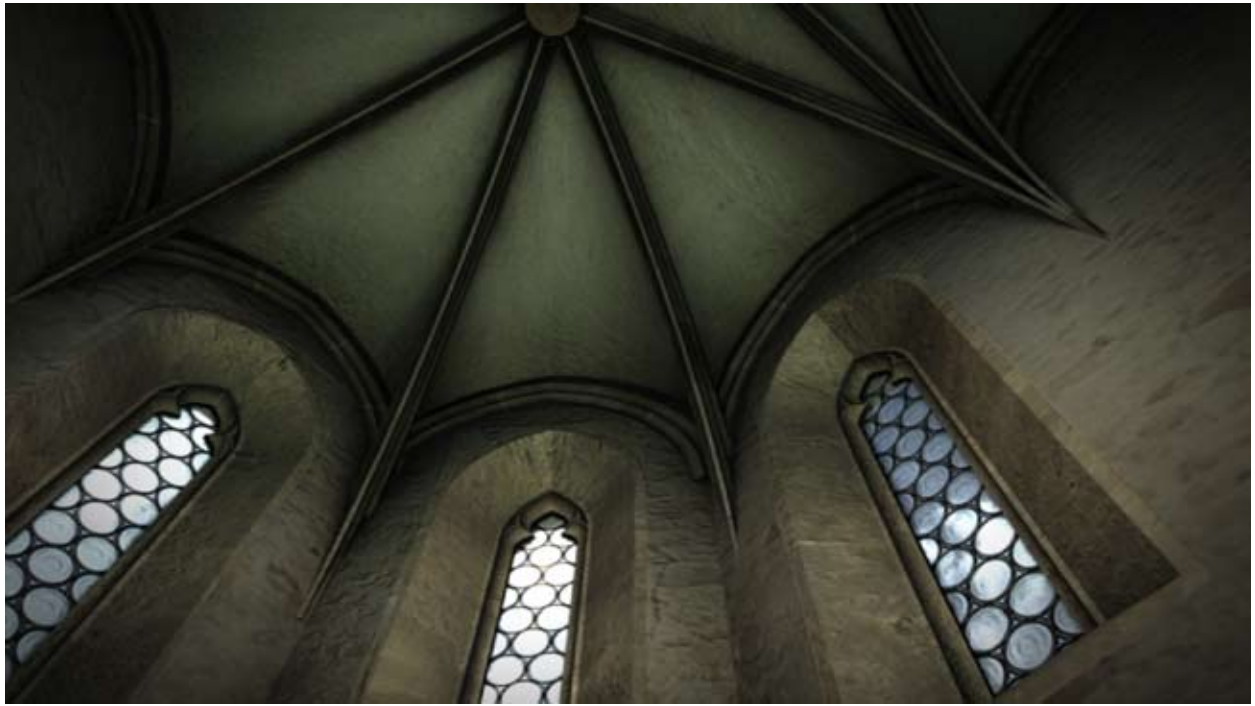
31. A kishánai templom Zsigmond-kori szentélyének rekonstruált boltozata

szis helyére két boltszakaszos, bordás boltozatú, támpilléres, poligonális záradéku, mérműves ablakkal áttört falu szentély és annak északi oldalára sekrestyét építette. Az újonnan épült négyzetes hajó déli oldalát toronnyal látták el, amelynek négyzetes alaprajzú alsó részét bordás boltozat fedte, felső, nyolcszögletű emeletét pedig mérműves díszű csúcsíves ablakok törték át. 1428-ban már a templom új szentélyébe temették el Kompolti Lászlót, akinek sírköve is fennmaradt.

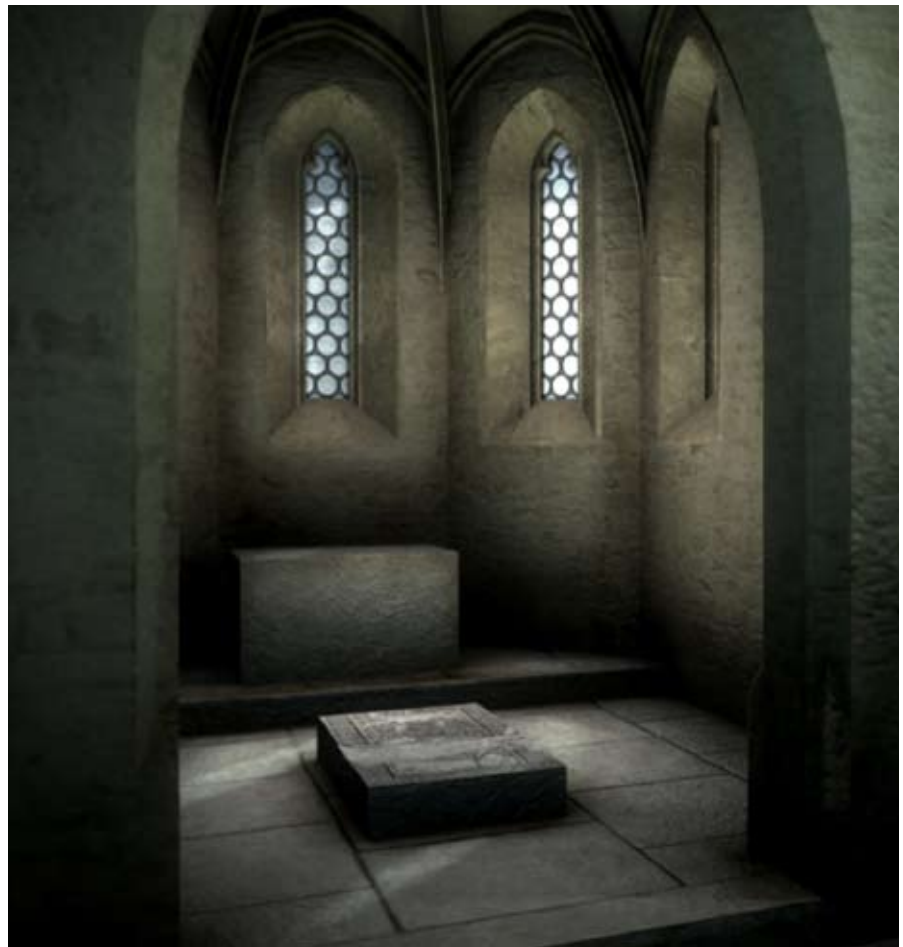
32. A kishánai templom szentélyablaka (Nagy Szabolcs Balázs rajza)

faragványtöredék segítségével rekonstruálható a szentély kívül egyenes, belül csúcsíves keretézésű, osztatlan, háromkaréjos csúcsívvel záródó ablakai. A szentélyfalak lepusztulás arra vall, hogy az ablakok eredetileg a poligon déli, délkeleti és keleti falán helyezkedhettek el. A szentély nyu-

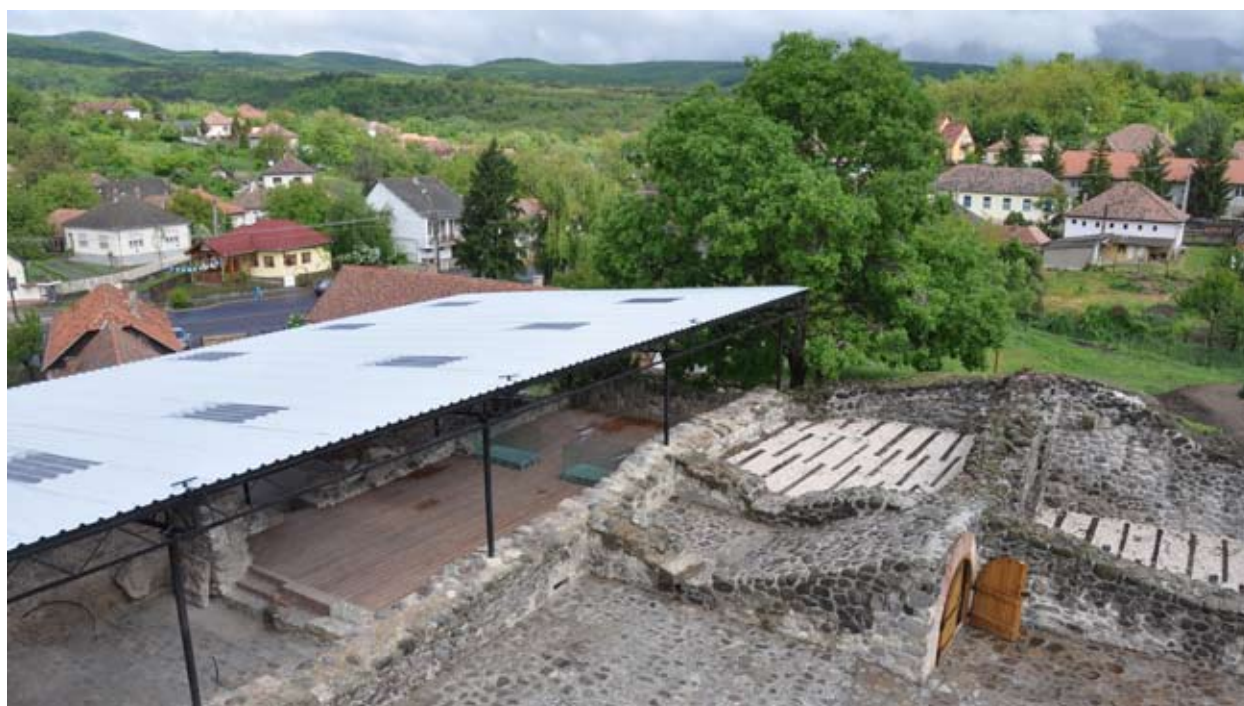
42. A kishánai vár északi palotája, az 1430-as években épült udvarház maradványai

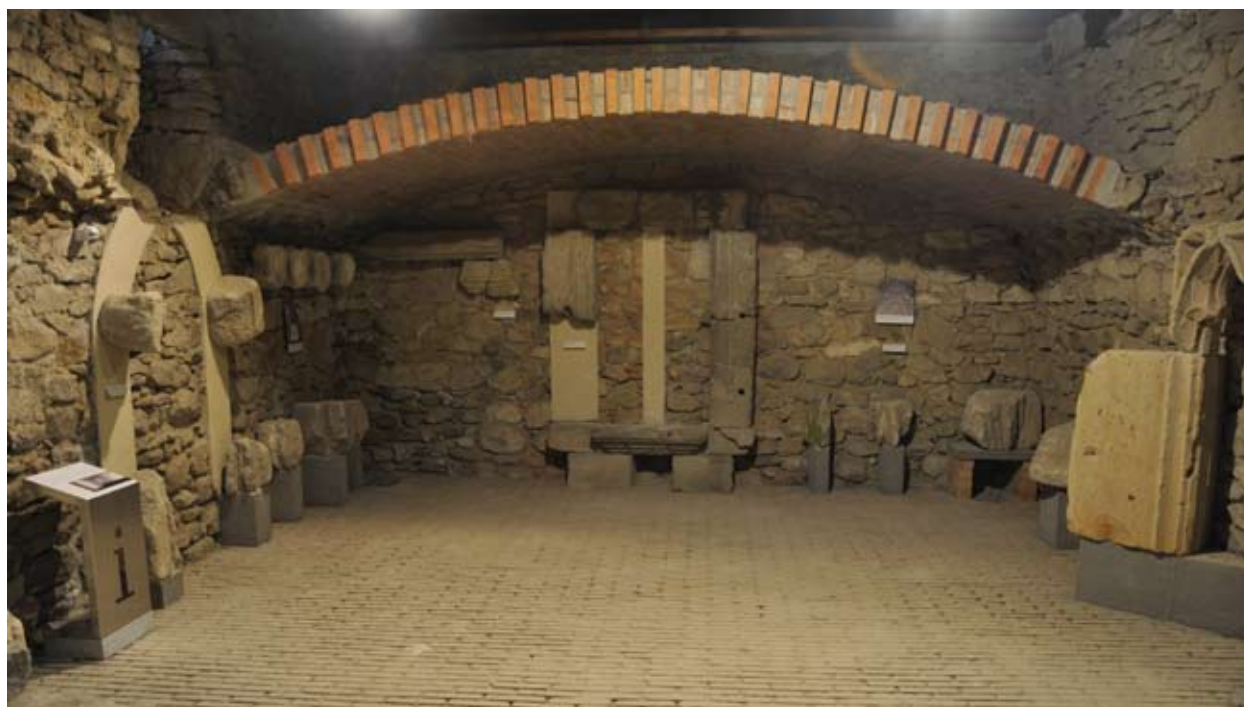
57. Az északi szárny nagyobbik pincehelyisége a részlegesen rekonstruált boltozattal

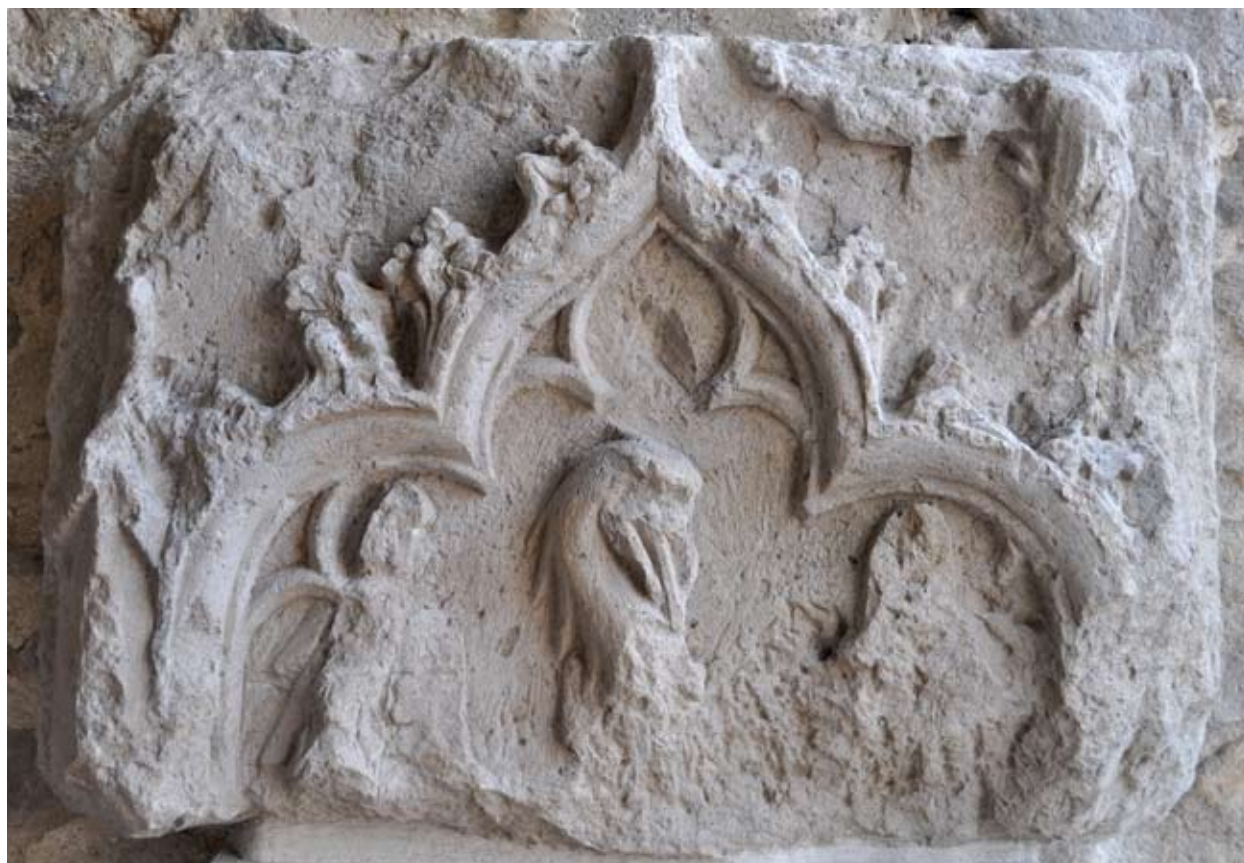
98. A belső kaputorony címerkövének fennmaradt felső eleme

A csigalépcső mellett a torony északi falában egy kéménykürtő van. A torony faragott kőkeretei közül mindössze az első emelet két említett ablakkerete maradt fenn, a többi ablak és ajtókeret eltűnt. A meglévő két keret közül a pálcátagos keret alkalmasabb kormeghatározásra, bár formái elég egyszerűek, így a 15-16. századon belül közelebbi datálást ez sem ad. A torony címerkövének csak a felső része maradt

keresztvirágja már egy elveszett külön kövön lehetett kifaragva, ugyanis a keresztvirág alatt a kő az eredeti faragott illesztési felületével zárul.

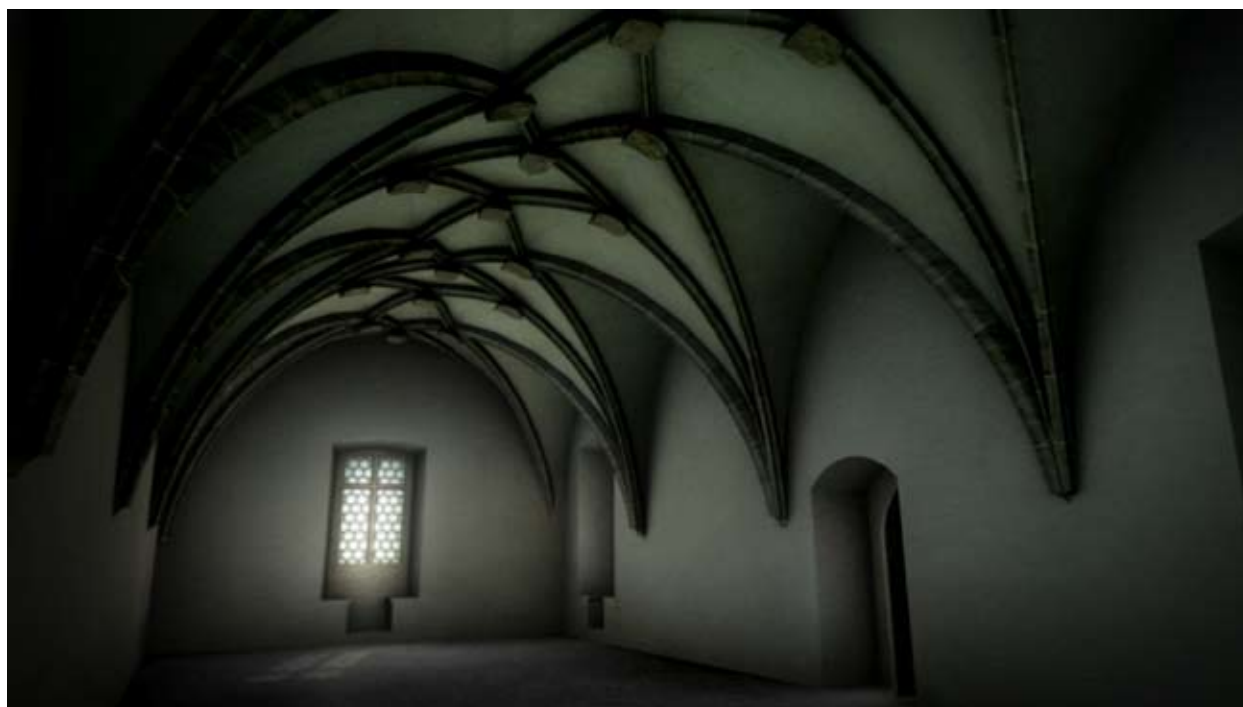
*101. A kishánai vár XV. század végi lovagtermények boltozata*

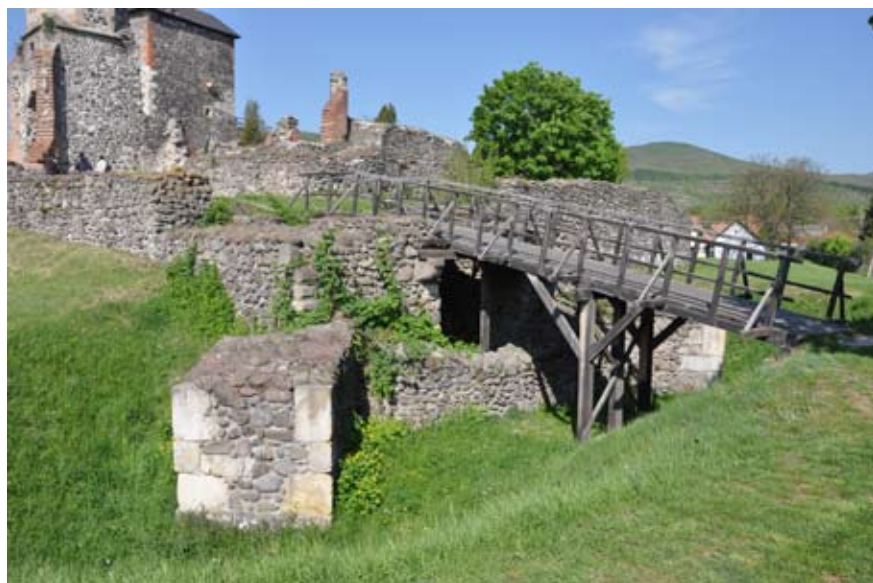
103. A külső kaputorony maradványai

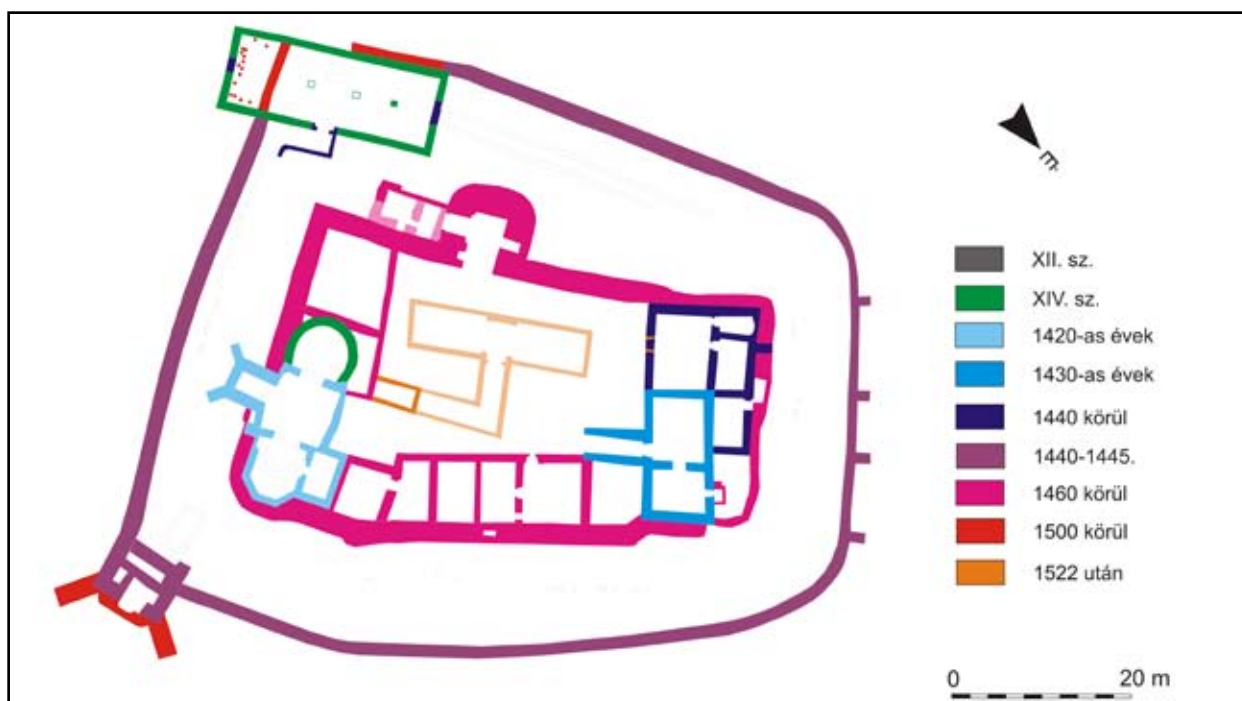
104. A kiskisnánai vár alaprajza az 1520-as években
