***Bozóki Lajos***

# **A visegrádi Salamon-torony építés és helyreállítás története**

**2014**

MÁTYÁS KIRÁLY MÚZEUM  
VISEGRÁD

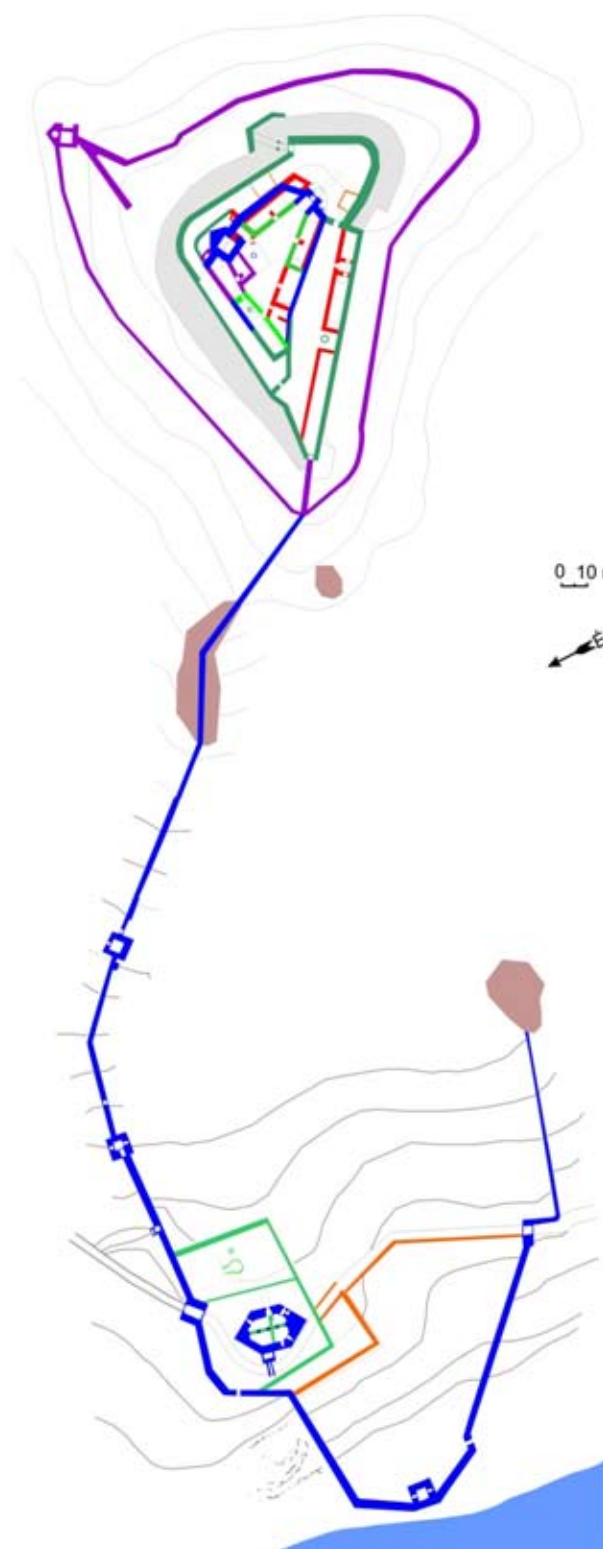
1. A vár alaprajza a 16. században, Buzás Gergely rajza

A 13. századi kettős várrendszer (1. kép) felső vára a hegycsúcsot szabálytalan háromszög

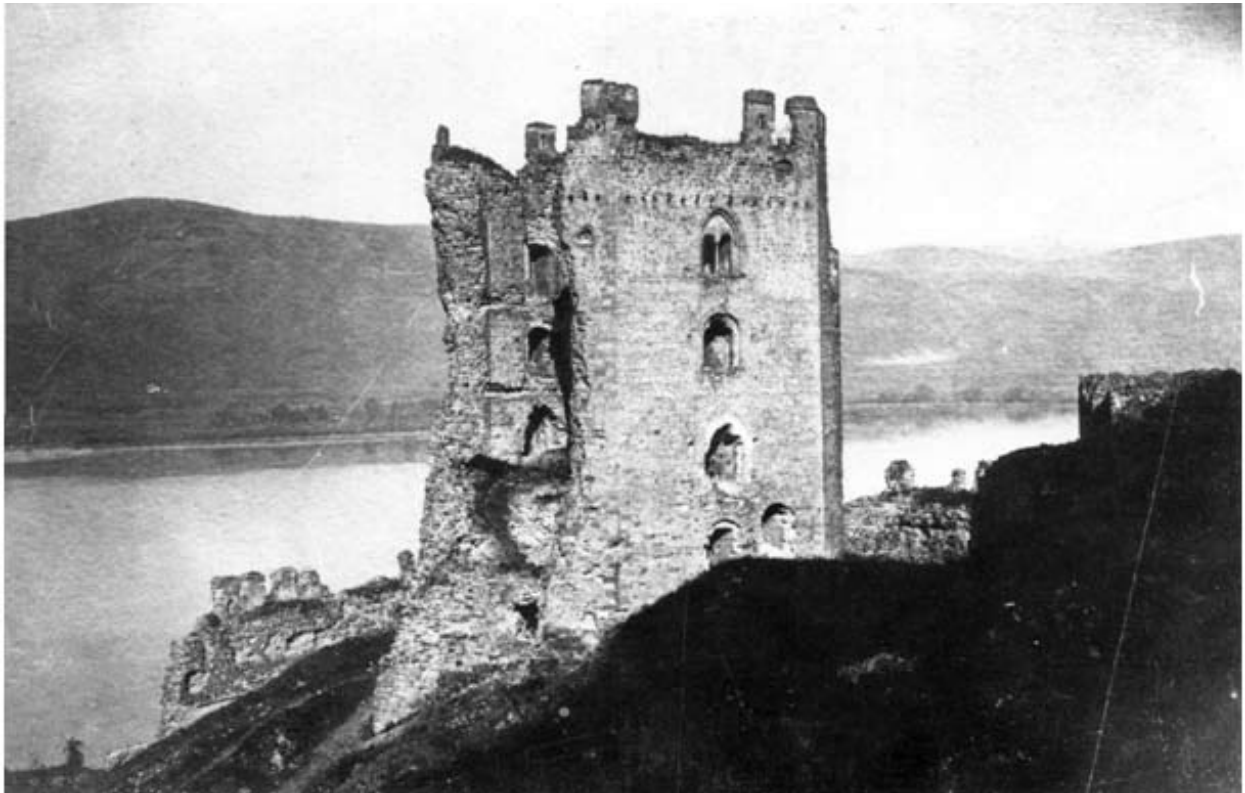
2. *A Salamon-torony délkelet felől 1870-ben, Beszédes Sándor felvétele (reprodukciója: FKF 52495N.)*

Az Alsóvár központját alkotó lakótorony (anakronisztikus, de közismertsége miatt megkerülhetetlen nevén a Salamon-torony) öt emelet magas, nyújtott hatszög alaprajzú épület (2–3. kép). A lesarkított téglalap alakú belső terét észak és dél felé egy-egy hegyesszögű háromszög alakú “sarkantyú” védte. Az északit tömören falazták, a déliben volt a lépcsőház.

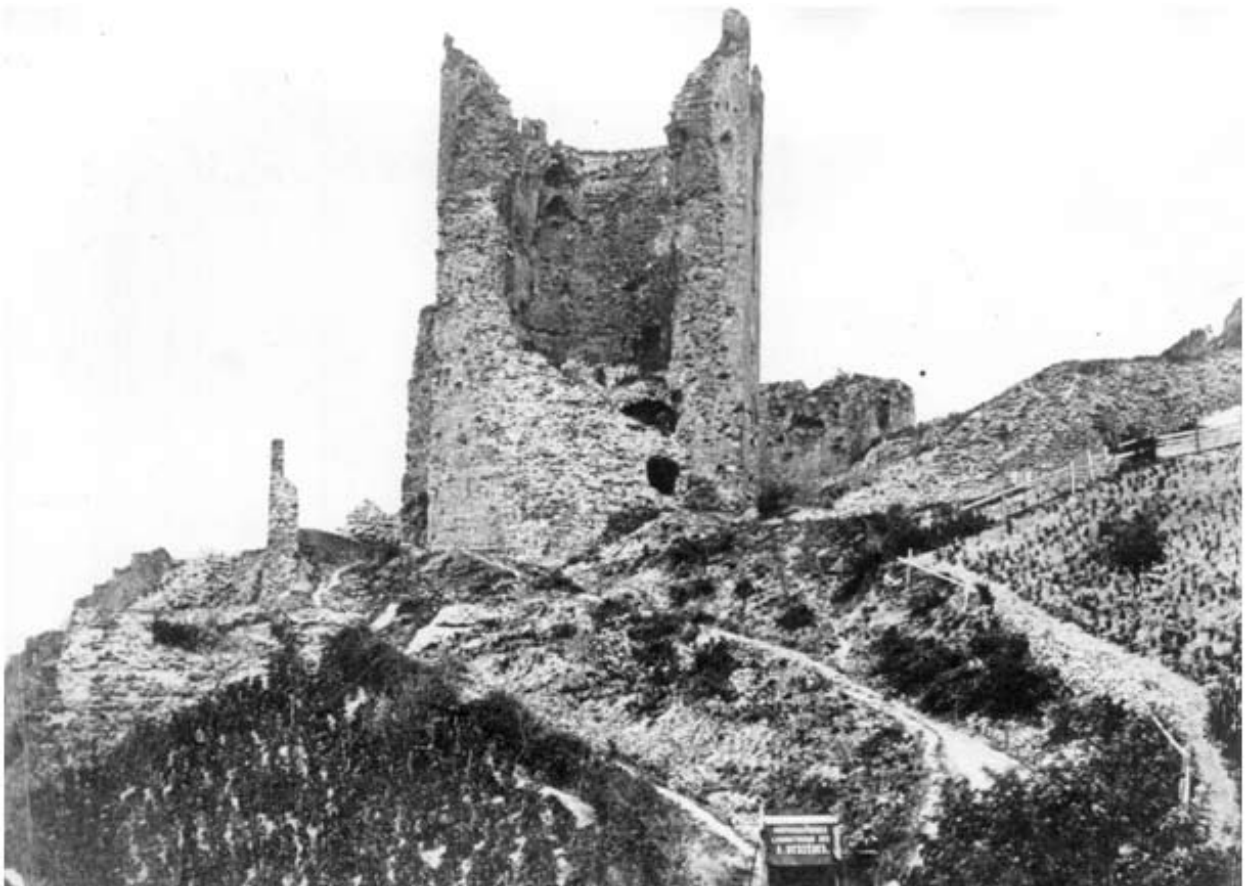
3. *A Salamon-torony dél felől 1870-ben, Beszédes Sándor felvétele (reprodukciója: FKF 52944N.)*

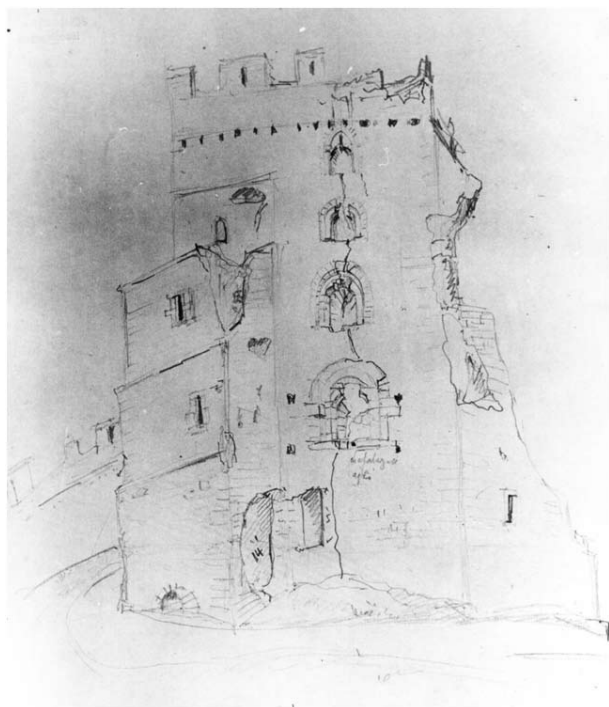
4. A Salamon-torony nyugati oldala, Gregus Antal ceruzarajza, 1872 (reprodukciója: FKF 55908N.)

A torony nyugati oldalához egykor három emelet magasságú, hasábos fióktorony épült (4, 22. kép), mely árnyékszékeket tartalmazott, ennek kiömlő csatornája a nyugati oldalon volt. A 19. század végén elbontott fióktoronyra csak csekély nyomok utalnak: a negyedik emelet ablakkönyöklőjének magasságában csorbultan megmaradt a vízvető kőpárkány a párkány alatti gerendafészekkel, a harmadik emelet falazatán pedig látható a fióktorony lakótoronyba történő bekötésének csorbázatos nyoma (5. kép).

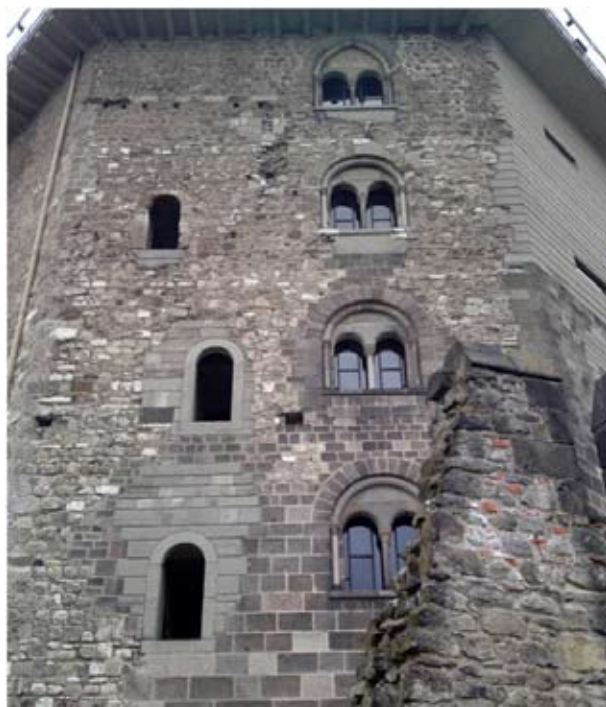
5. A Salamon-torony nyugati homlokzata, 2012 (Hack Róbert felvétele, FKF)

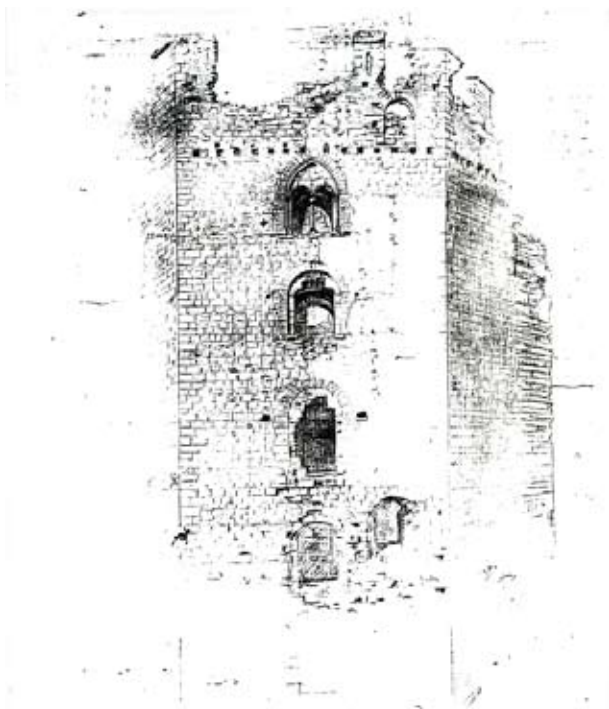
6. A Salamon-torony keleti homlokzata 1872-ben, Gregus Antal ceruzarajza (reprodukciója: FKF 55907N.)

A keleti oldalon (6–8. kép) a lakótorony földszintjének és első emeletének is volt egy-egy bejárata. Az első emeleti bejárat mellett széles világítóablak volt, mindkettőjük kőkerete elpusztult. Nagy ablakok csak a keleti és a nyugati homlokzatot tagolják, az elsőtől a negyedik emeletig (kivéve a bejárat helyét); az alsó három emeleten félköríves ikerablakok, a negyedik emeleten pedig csúcsíves záradékuak törik át a falat. A keleti homlokzat második emeleti ablaka utólag felvonóhidas ajtóvá lett alakítva, az ajtó fölötti befalazásban egy kis négyzetes, élszedett profilozású ablakkal (9–10. kép). A homlokzatokon mind a félköríves, mind a csúcsíves ablakok oszlop-béltetesek voltak (11. kép). A falsíkból visszaugratott faltükrük sarkain sarokoszlopokat hordják a nyolcszög keresztmetszetű béltétvet, amelynek profilját rézsú állítja meg az oszlopfejezetek fölött; az attikai, illetve leginkább kockafejezetre emlékeztető lábazatú

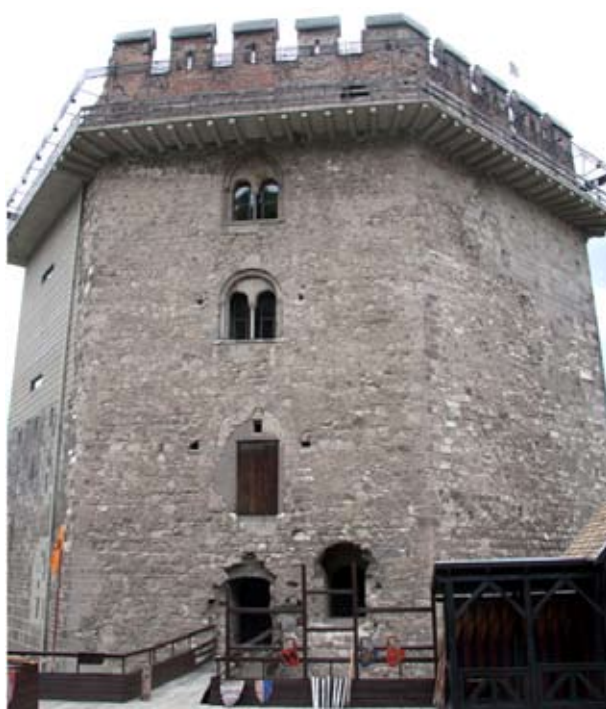
7. A Salamon-torony keleti homlokzata az első emeleti bejáráttal és ablakkal, valamint a második emelet bejáráttá alakított ikerablakával, 2012 (Hack Róbert felvétele, FKF)

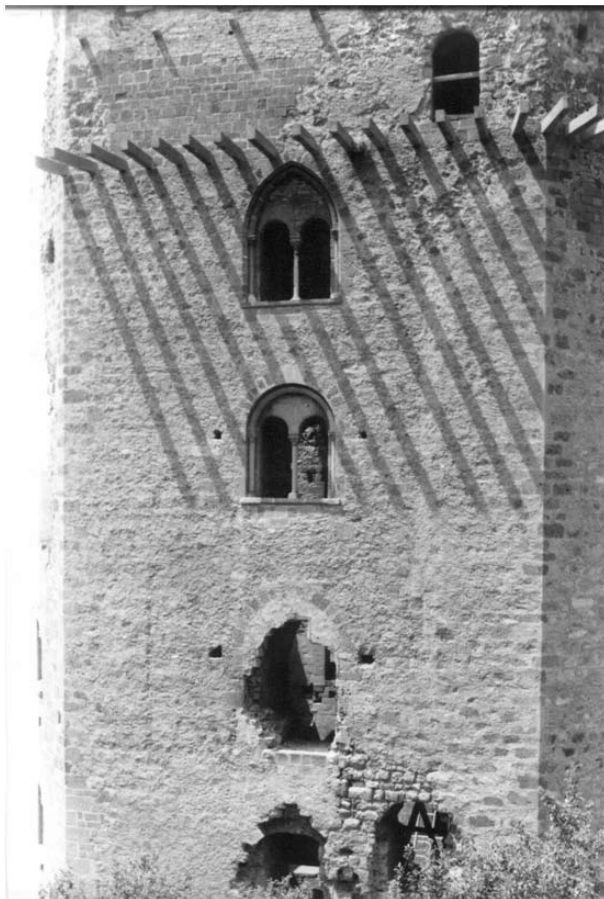
8. A Salamon-torony keleti homlokzata 1950-ben (FKF 49914N.)

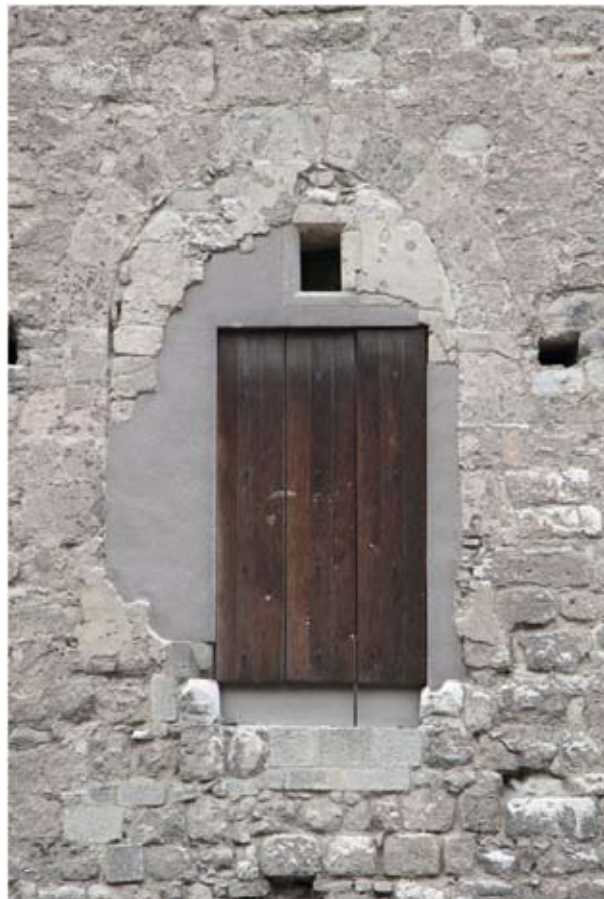
9. Salamon-torony, keleti homlokzat, a második emelet bejárattá alakított ikerablaka, 2012 (Hack Róbert felvétele, FKF)

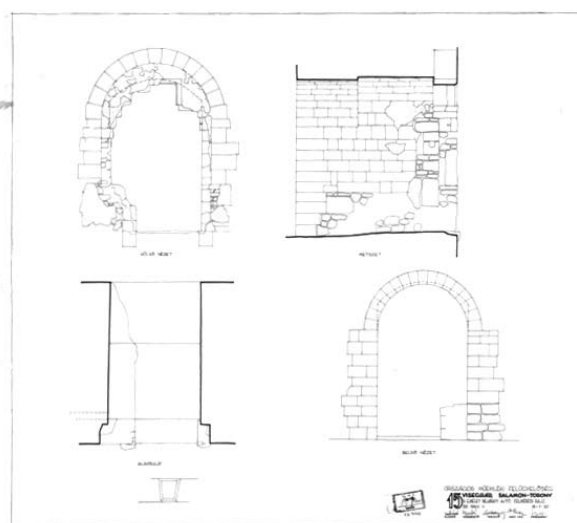
10. Salamon-torony, keleti homlokzat, a második emelet bejárattá alakított ikerablakának felmérési rajza, Sedlmayr János, 1960 (FKT 12740.)

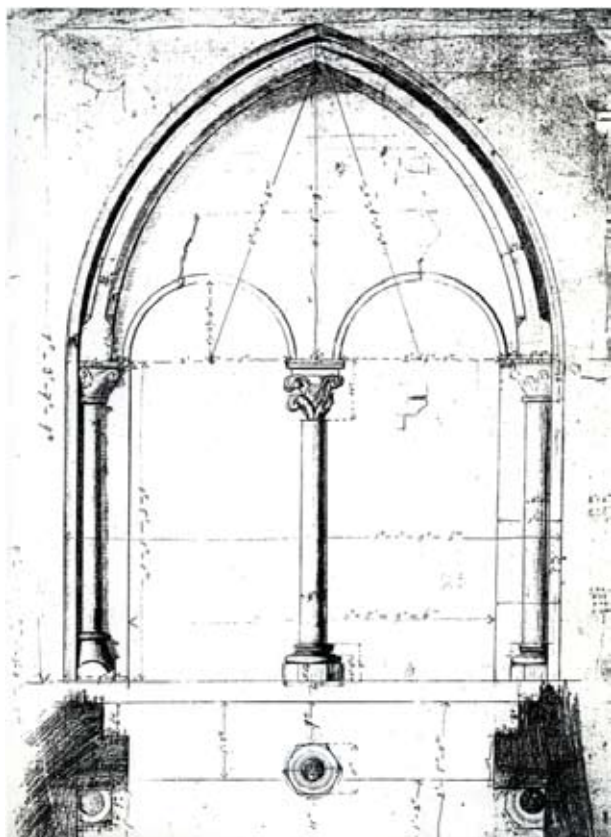
11. Salamon-torony, keleti homlokzat, a negyedik emeleti ablak a középoszlop 1930-ban kiváltott fejezetével, Gregus Antal felmérése, 1872 (reprodukciója: FKF 55910N.)

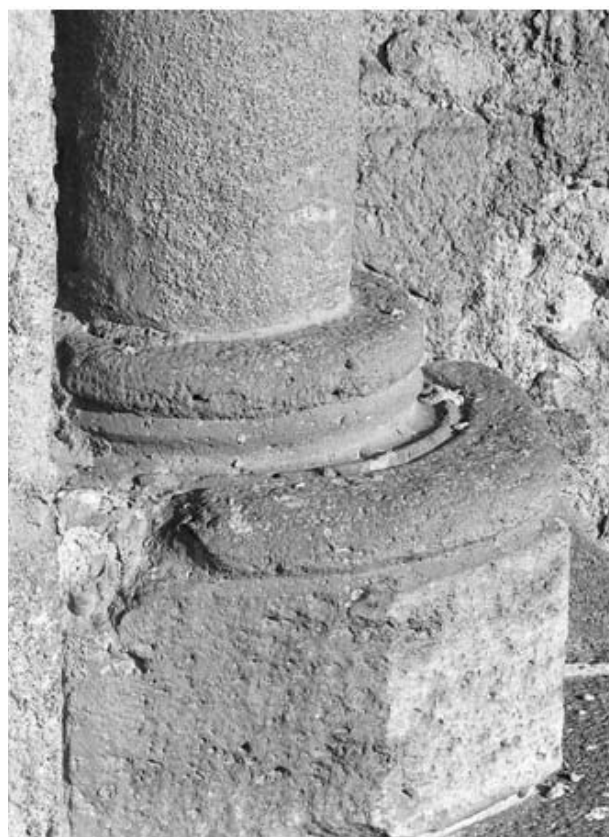
12. Salamon-torony, keleti homlokzat, a negyedik emeleti ablak északi sarokoszlopának lábazata, 2004 (Bozóki Lajos felvétele, FKF)

sarokoszlopokat (12. kép) bimbós kehelyfejezetek koronázzák. A sommásan faragott bimbós fejezetek jellegzetessége, hogy nincs tagozott fejlemezük. Az ikerablak-nyílások ívezetét egy pálcát tagolja. Eredeti oszlopok csak a ne-

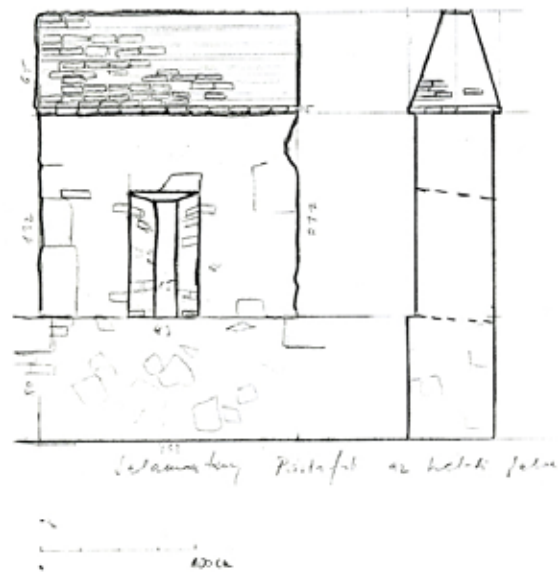
13. A Salamon-torony keleti, 13. századi pártafokának felmérési rajza, Bozóki Lajos, 1992

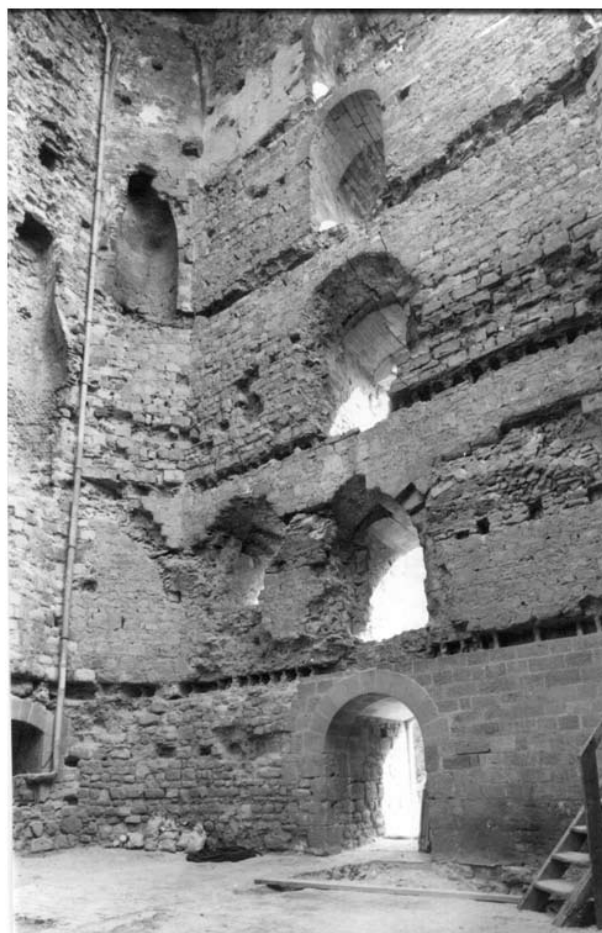
14. A Salamon-torony belső tere északkelet felé a helyreállítás előtt, az északi oldalon a kandallók maradványaival, a keleti oldalon az első emeleten az egykori dongaboltozat vállmaradványaival, 1959 (FKF 50944N.)

A belsőben az emeleti termekben, az északi oldalon oszlopos kandallók álltak (14–16, 23. kép). Ezeket a termeket a lépcsőházból a fal-

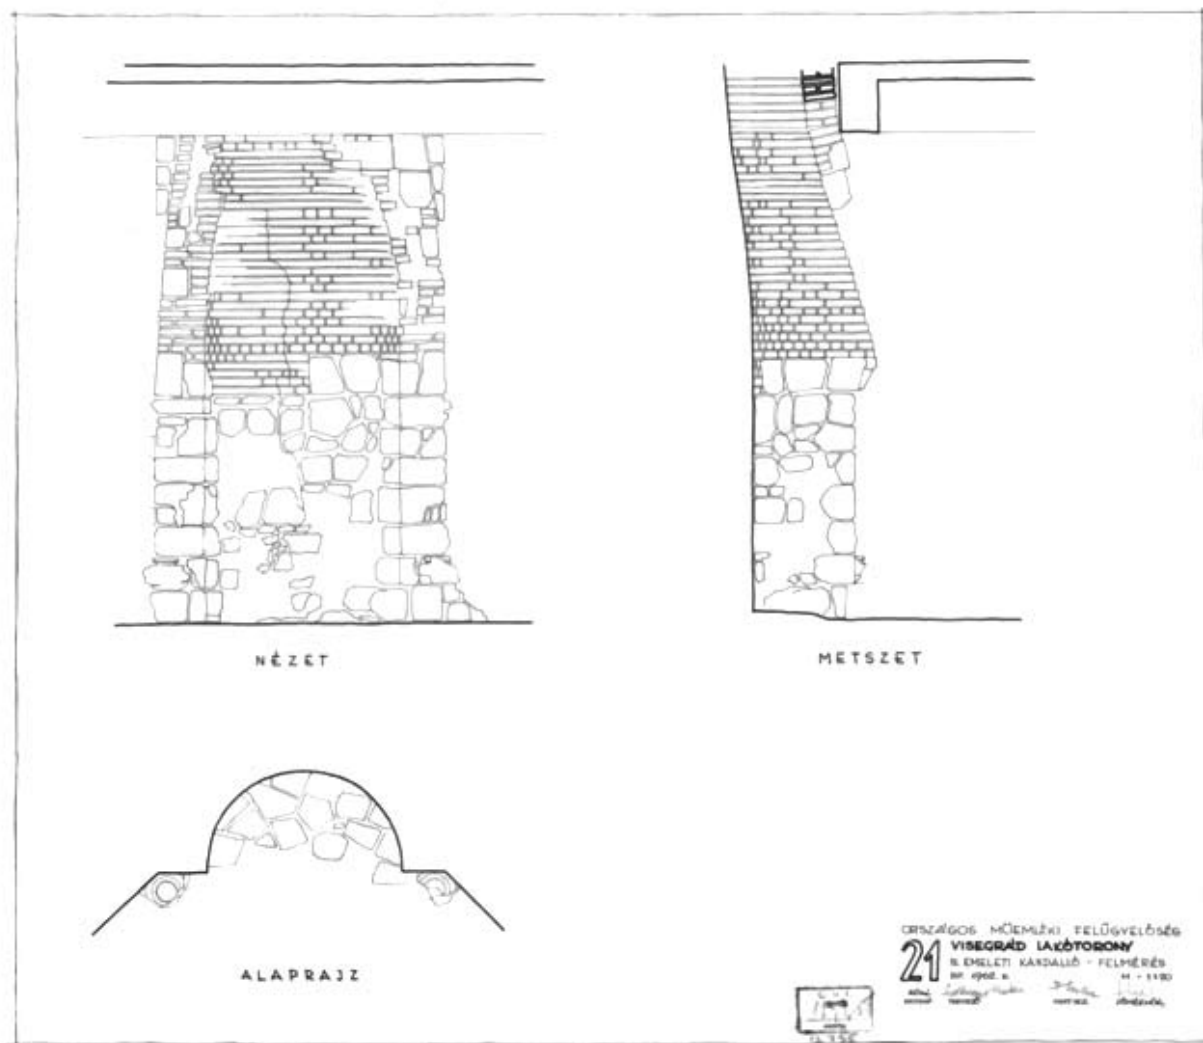
15. A Salamon-torony harmadik emeleti kandallójának felmérési rajza, Sedlmayr János, 1960 (FKT 12735.)

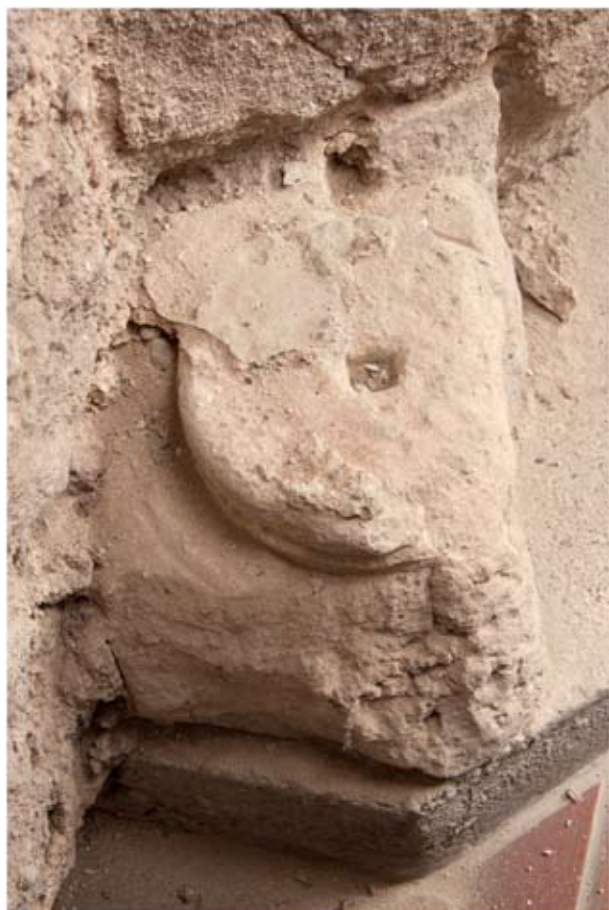
16. A Salamon-torony harmadik emeleti kandallója egykori oszlopának lábazattörredéke, 2012 (Hack Róbert felvétele, FKF)

attikai lábazatú (16. kép) oszlopokra is, melyeknek fejezetei minden valószínűség szerint az ikerablakokhoz hasonló bimbókkal díszített kehelyfejezetek voltak, és valószínűleg hasonlóan gazdag tagolásúak lehettek a gerendafödémeket alátámasztó oszlopok fejezetei is.

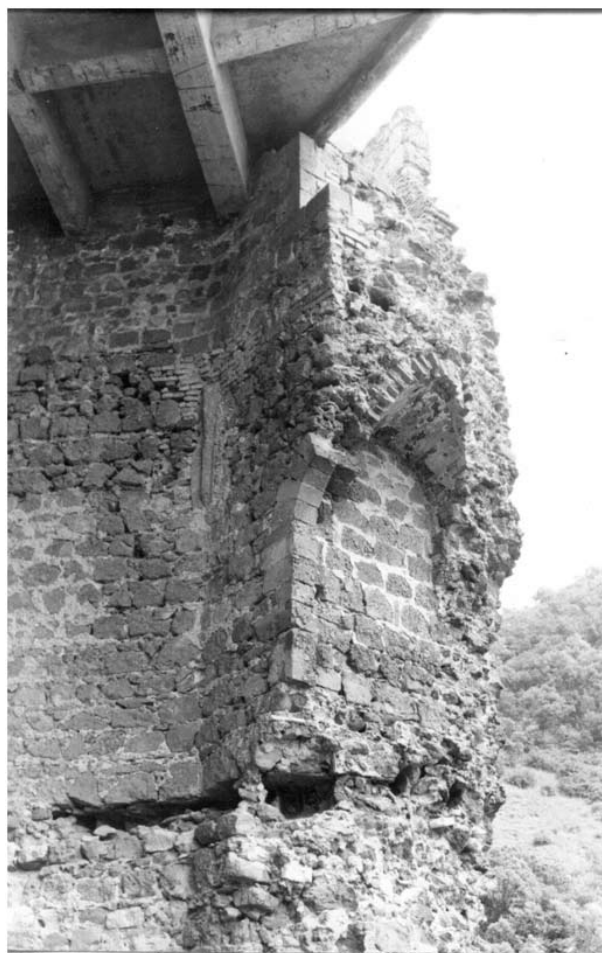
17. Salamon torony, lépcsőház-folyosó maradványa a negyedik emelet keleti oldalán 1959-ben (FKF 49195N.)

a negyedik emeleten pedig téglaboltozatának emelkedő záradékú csonkja is (17. kép).

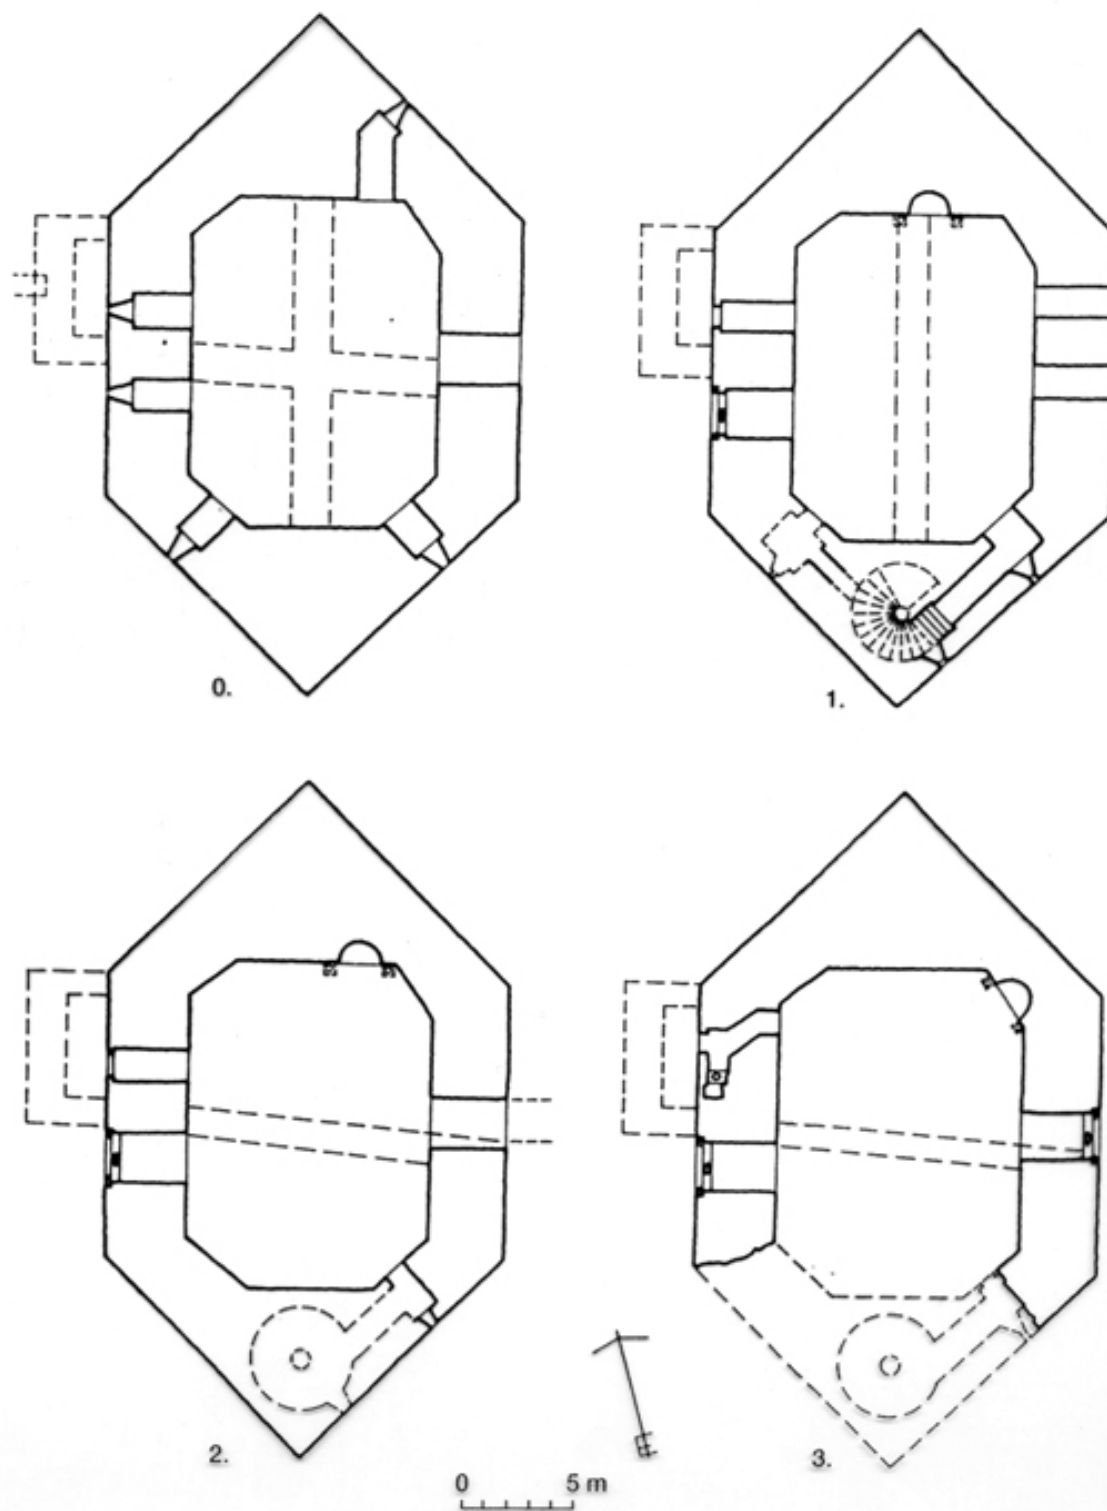
18-19. A Salamon-torony szintenkénti alaprajza a feltételezett keresztfalakkal és boltozattal,  
Bozóki Lajos

magban kialakított keleti folyosókon lehetett megközelíteni (18–19. kép). A harmadik emeleten megmaradt a folyosó kőből falazott végfala,

(18-19. kép). Az ásatások tanúsága szerint annyit bizonyosan tudhatunk, hogy a földszintet, amely részben megtarthatta katonai rendeltetését, keresztfalakkal négy kis helyiségre osztották. Az első emeletet, mely az Árpád-kori, 13. századi főbejárat szintje volt, egy észak-déli irányú hosszfalra támaszkodó kettős dongával beboltozták.<sup>21</sup> Ez kiküszöbölte azt a haditechnikailag elönytelen korábbi megoldást, amelyet a kívülről zárt földszint s a kőboltozat hiánya jelentett. Egyrészt ezeknek a fontos védelmi eszközöknek a hiányában ugyanis egy esetleges ostrom esetén a betörő ellenség egyetlen nagyobb tűzzel harc képtelenné tehetné volna a tornyot, másrészt pedig a boltozat támaszként szolgált a felsőbb szintek osztófalainak.

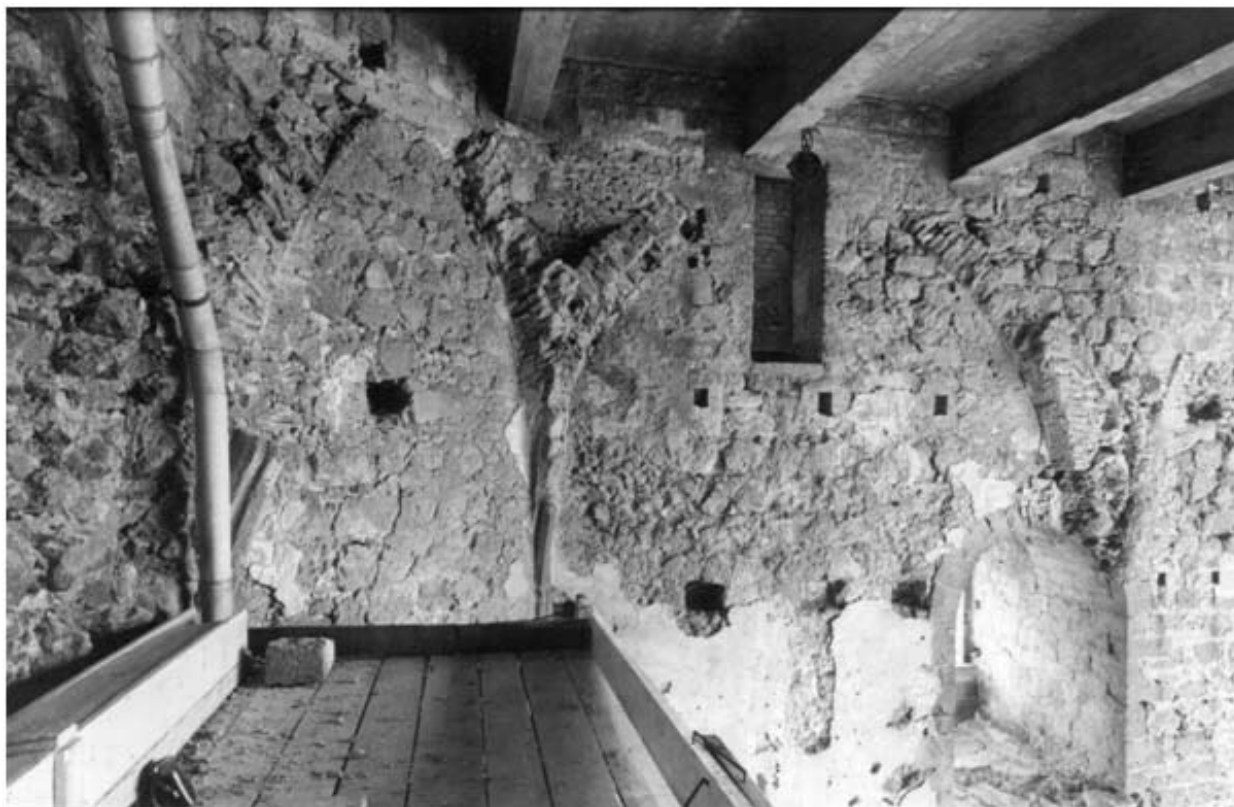
20. Salamon-torony, az egykori bordás boltozat maradványa a negyedik emelet keleti falán (FKF 51152N.)

A negyedik emeleti bordás boltozatnak csak indításai maradtak meg (20. kép). A falsarkokban lévő bordaíndítások profiljuk szerint egyszer hornyolt ékbordák, a délnyugati kivételével, amelyik körtetagos. A bordavégződéseket visszametszéssel alakították ki, hol lapos félgúlával (északkeleti sarok), hol ívben kétszer visszametszett csonkolással csúcsban záródva. A körtetagos, délnyugati borda hasonlóképpen csonkolt, a körtetag orrlemeze a bordavégződést végig tagolja. A boltindítások az emelet tereit egykor osztó keresztfalaknak vagy árkádíveknek lettek falazva, de mára már ezeknek a falaknak csak kiszakadt helye látszik, illetve a keleti ikerablak fülkéjének lábázati zónájában megmaradt egy lebetonozott falcsonk. A bordás, négy darab ötsüveges szakaszból álló egykori boltozat süvegfalai ma vasrácsból vannak

Az így kettéosztott első emeleti terem nyugati része ikerablakával, árnyékszékével kényelmes lakótér lehetett volna, ám az osztófal miatt el kellett bontani a kandallót, s ez valószínűsíti – miként a keleti helyiség esetében is – a termék gazdasági rendeltetését. A második emelet esetében csak egy kelet-nyugati osztófalnak van némi nyoma a keleti, bejáratát alakított ablak fülkéjének déli oldalán, ahol a fal lábazati zónájának néhány kvádersora *in situ* megmaradt. Ez a fal a termet úgy osztotta két részre, hogy az északi oldalon volt az árnyékszék és a kandalló. Ablak gyanánt viszont az ikerablak befalazásában nyitott, kis kökeretes nyílás szolgált az új bejárat felett (9–10. kép). Egyik fél teremnek sem lehetett különösebb reprezentatív szerepe, hiszen a déli, ikerablakos helyiségen keresztül lehetett eljutni a felsőbb szintekre vezető lépcsőfeljárathoz. Ma már hitelesen nem bizonyítható, hogy a következő szinteket a válaszfalak hány helyiségre osztották, és nem zárhatjuk ki azt sem, hogy ezek a válaszfalak árkádívvel voltak megnyitva. Mindenesetre az, hogy a harmadik és a negyedik emeleten nem törtek új nyílásokat, arra utal, hogy ezeket a termeket csak egy kelet-nyugat irányú keresztfal oszthatta, hiszen így minden fél termet egy-egy ikerablak világított meg, illetve biztosította azok szellőzését. A negyedik emelet eredeti gerendafödémét elbontották, s a termet négy ötsüveges bordás boltozattal beboltozták (20, 24. kép), így

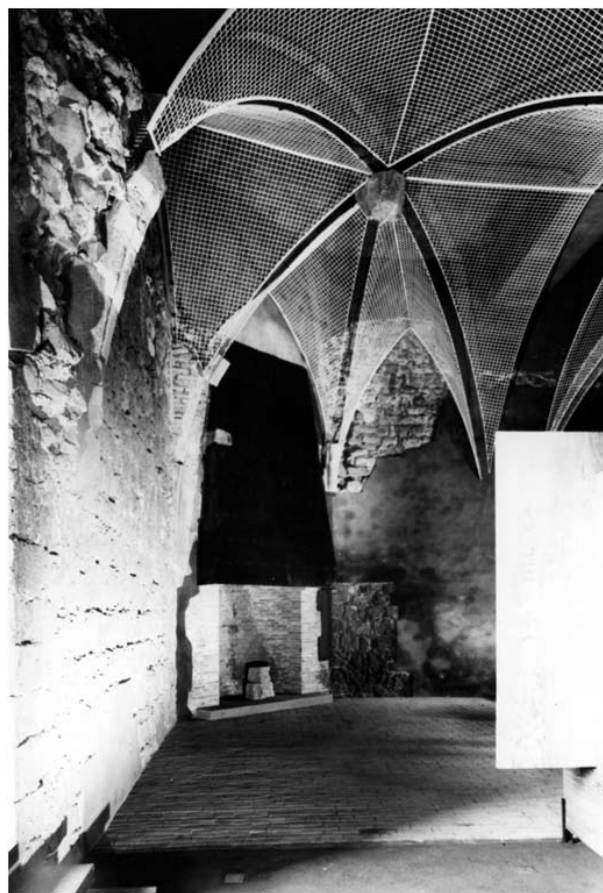
21. A Salamon-torony negyedik emeleti boltzatának Sedlmayr János tervezte rekonstrukciója (FKF 75035N.)

kialakítva, egy zárókő és néhány bordatöredék visszahelyezésével (21. kép).

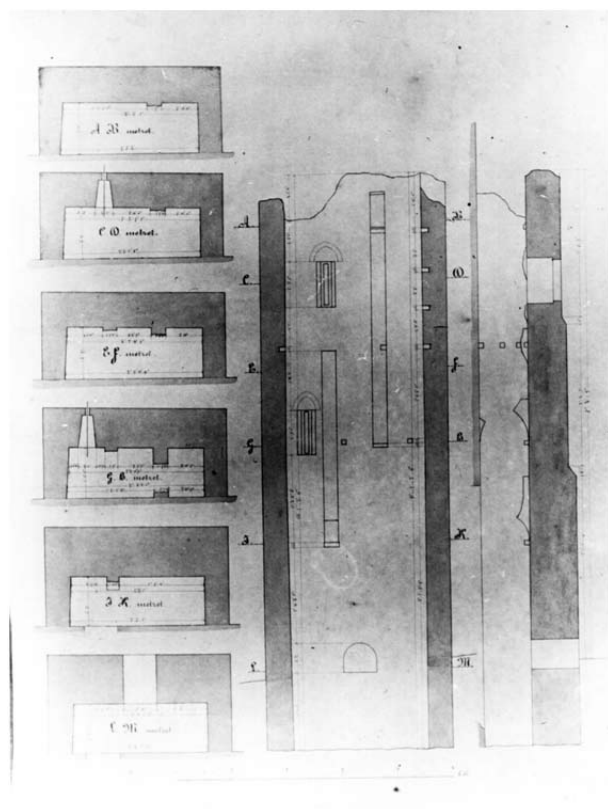
22. A Salamon-torony nyugati fióktornyá-  
nak felmérési rajza, Zsigmondy Gusztáv  
1872(?) (reprodukciója: FKF 55909N.)

fióktornyot, illetve ekkor hagytak fel a falmagban vezetett árnyékszékek építésével.<sup>13</sup> A torony nyugati oldalához épített fióktorony nyugati homlokzatát eredetileg részsűs párkányok osztották, fala támpillérszerűen lépcsőzött, a belsőt részablakok világították meg (4, 22, 24. kép).

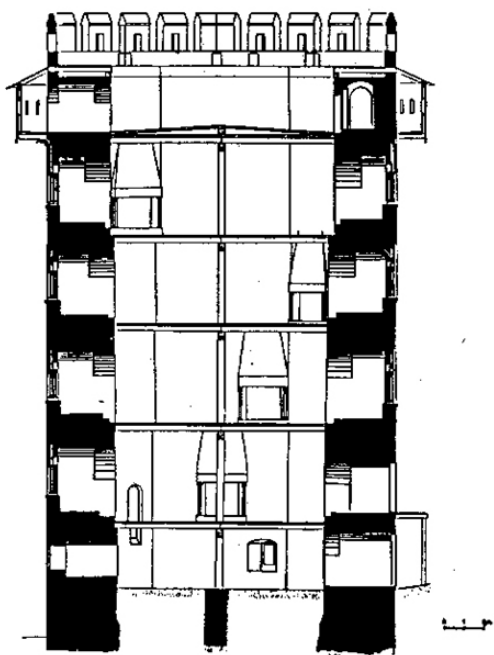
23. A Salamon-torony a 13. században, kelet-nyugat irányú metszet, Buzás Gergely rajza

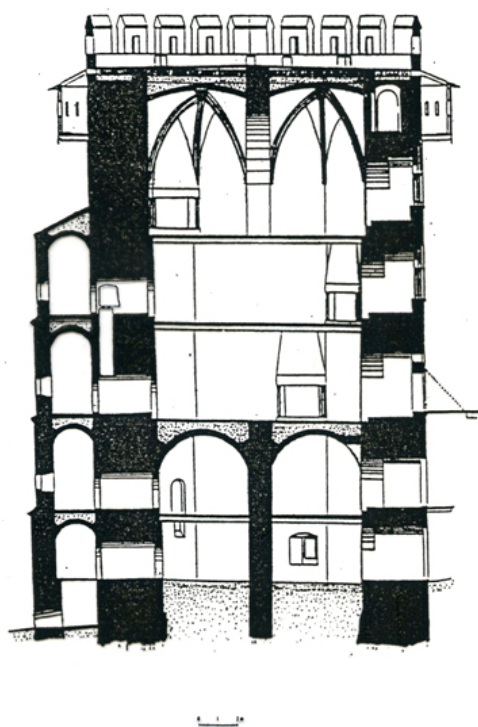
24. A Salamon-torony a 14. században, kelet-nyugat irányú metszet, Buzás Gergely rajza

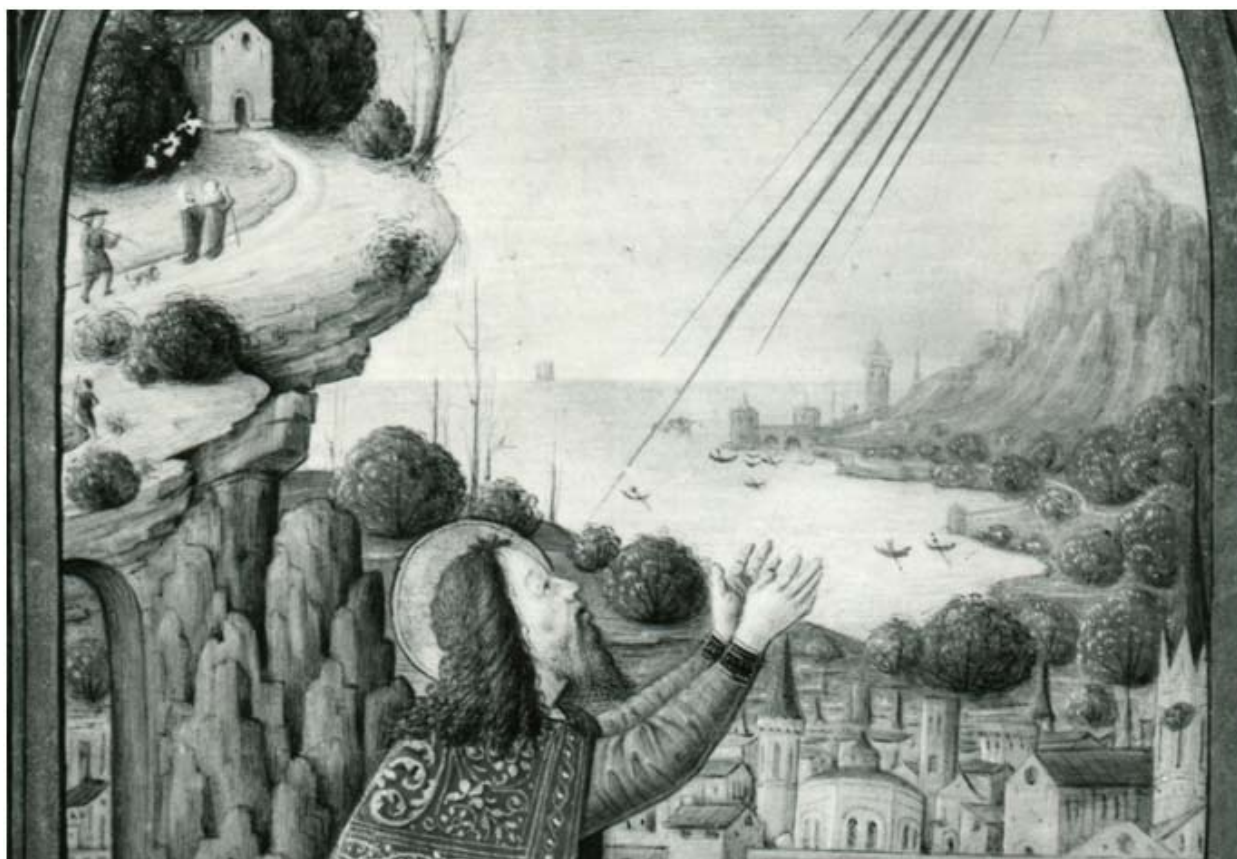
25. Szatmári György esztergomi breviáriumának címlap versoja, részlet; Párizs, Bibliothèque Nationale, M. S. lat. 8879. fol. 10v.

parti tornyot takarja az árkádokkal tagolt fal, s egy hengeres ágyútoronynak tűnő építmény. A Salamon-tornyot itt magas tető fedi.

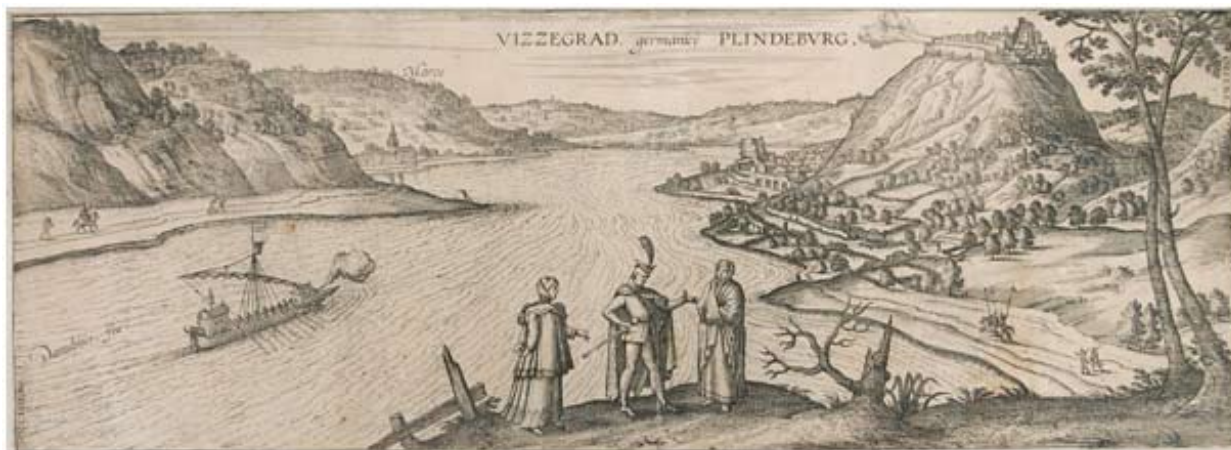
26. Visegrád, Jakob Hoefnagel rézkarca, 1597 vagy 1598 (Braun-Hogenberg: *Urbium praecipuarum mundi theatrum*. V. 56.; reprodukció: MKM)

A Salamon-torony déli oldala pusztulásának keltezéséhez az egyik fontos képi dokumentum az a rézkarc, melyet G. Houfnaglius (Jakob Hoefnagel) szignált (26. kép).<sup>37</sup> Az ábrázolás részleteiből úgy tűnik, hogy az rész-

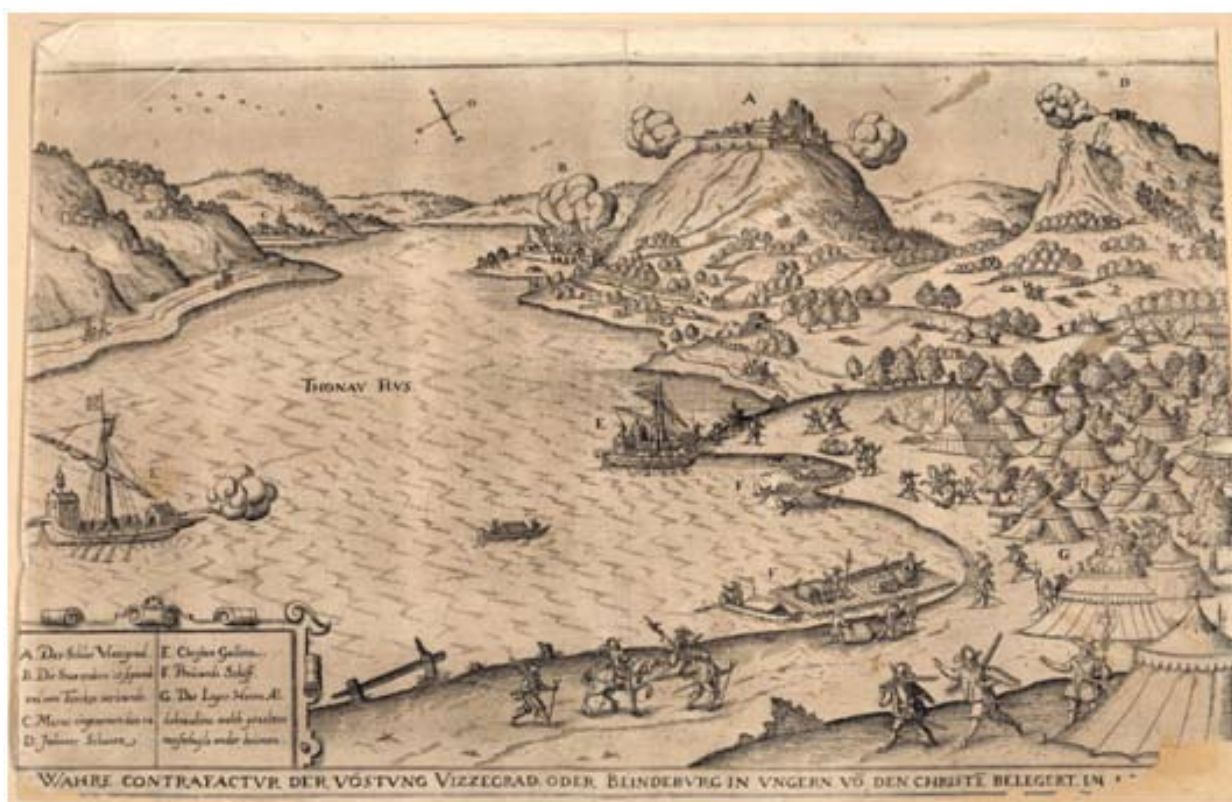
27. Visegrád, Friedrich Zimmermann metszete (Dilbarum, S.: *Eikonographia*. Augsburg 1603; reprodukciója: KÖHF 115793N.)

A Salamon-torony pártázata erősen hiányos, az árnyékszékitorony a tetőzetéig lepusztult.<sup>45</sup>

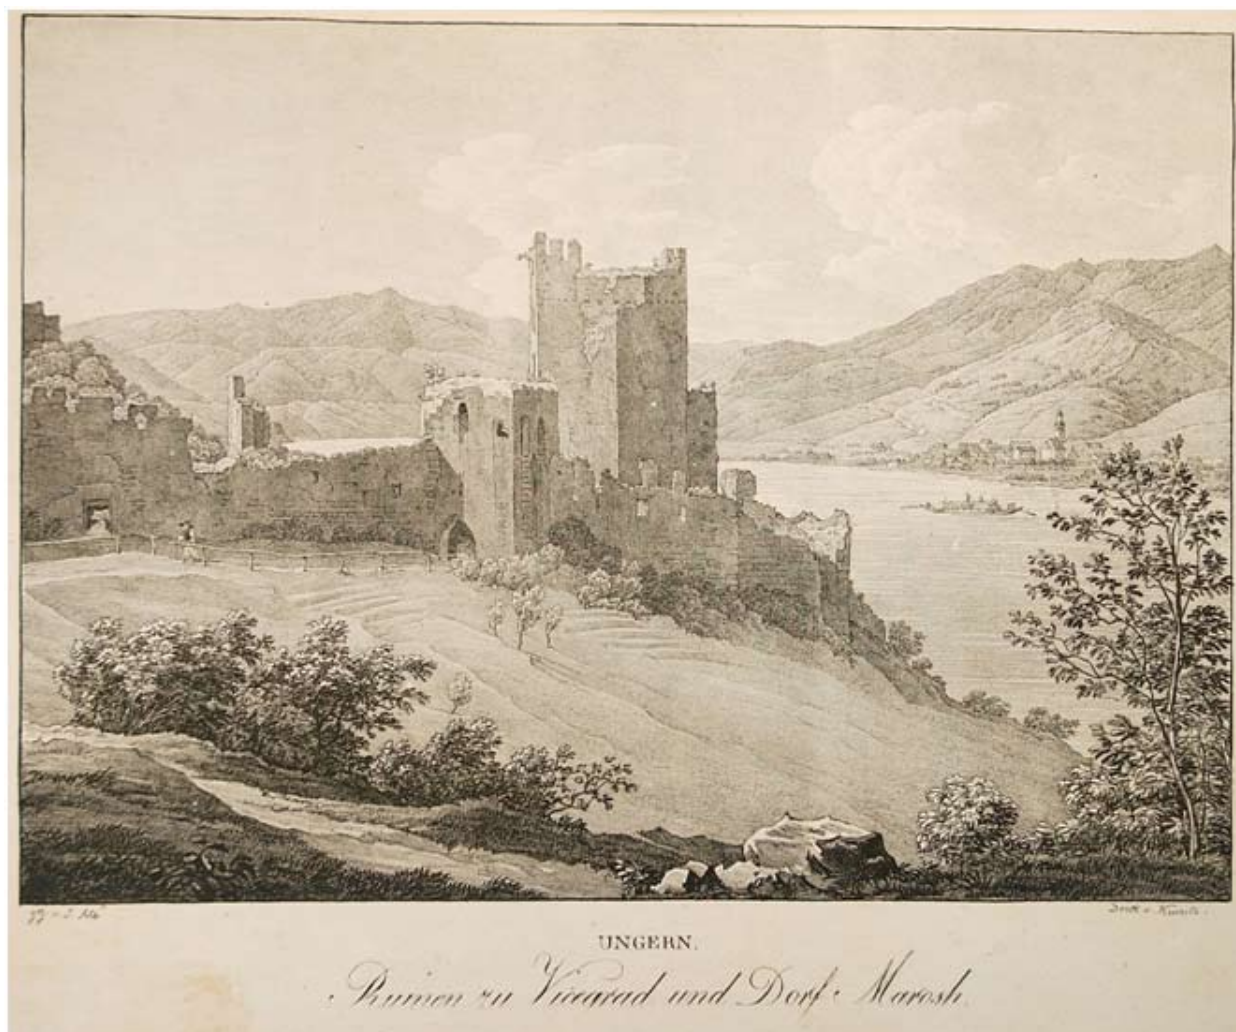
31. A visegrádi Alsóvár észak felől, Jakob Alt litográfiája (*Donau Ansichten vom Ursprunge bis zum Ausflusse ins Meer. Nach der Natur und in Stein gezeichnet von Jakob Alt. Wien 1821–1826; reprodukció: MKM*)

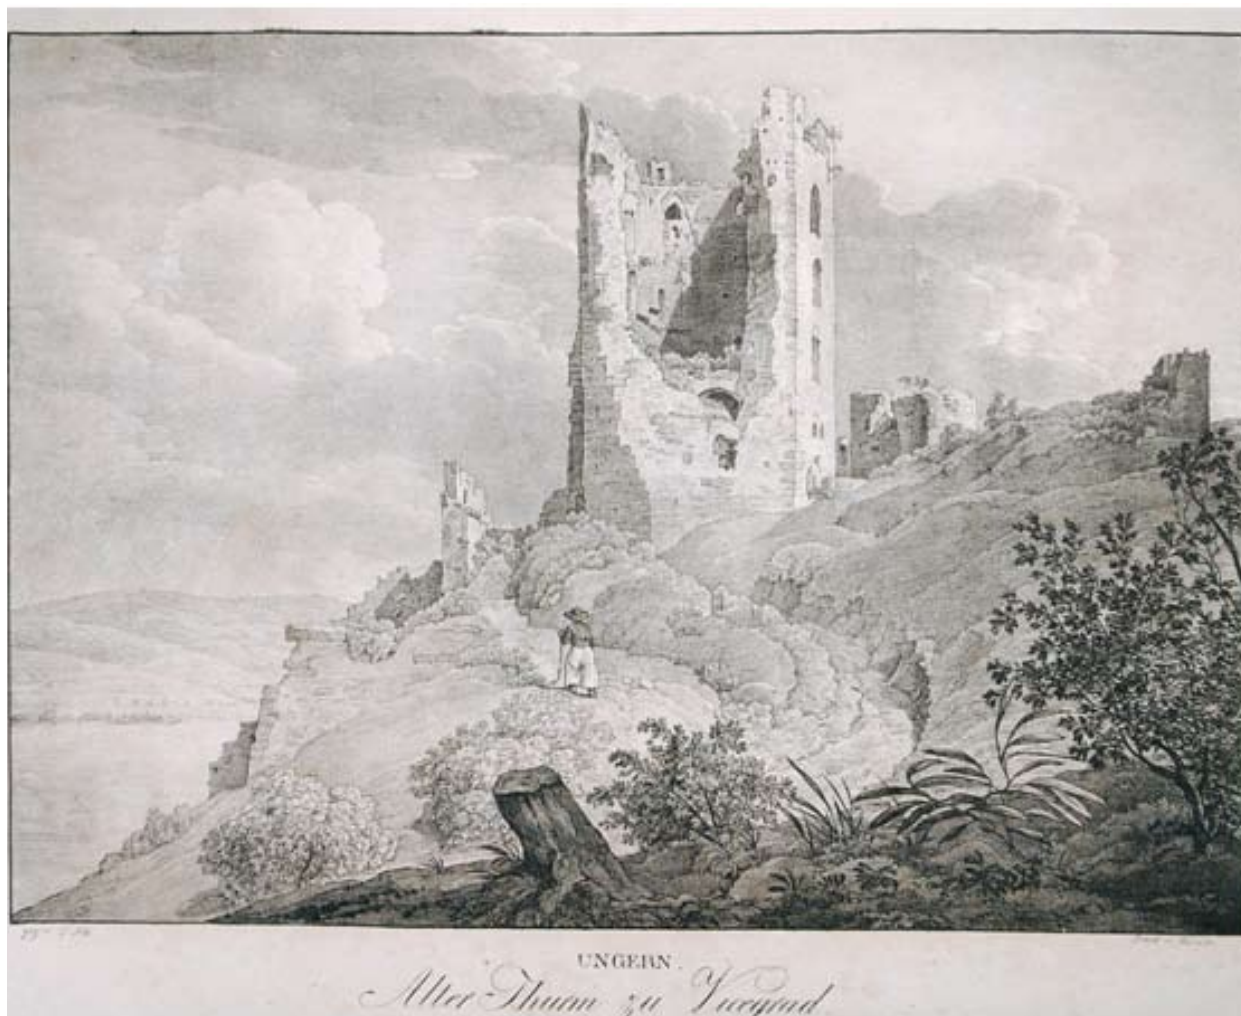
32. A visegrádi alsóvár dél felől, Jakob Alt litográfiája (*Donau Ansichten vom Ursprunge bis zum Ausflusse ins Meer. Nach der Natur und in Stein gezeichnet von Jakob Alt. Wien 1821–1826; reprodukció: MKM*)
