***Bozóki Lajos***

# **A visegrádi Salamon-torony építés és helyreállítás története**

**2014**

MÁTYÁS KIRÁLY MÚZEUM  
VISEGRÁD

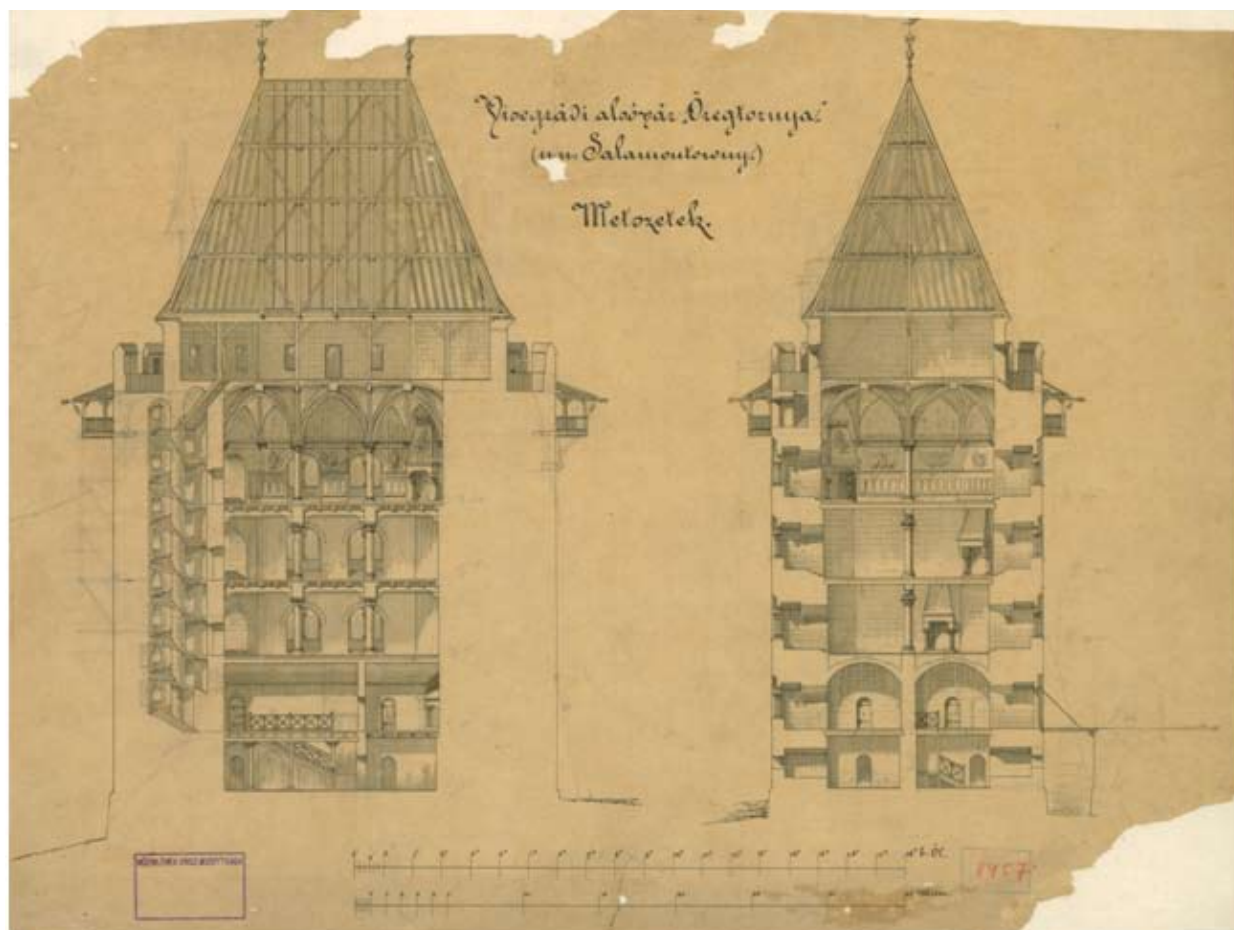
33. Salamon-torony, Schulek Frigyes helyreállítási terve, 1873 (FKT 8441.)

Schulek Frigyes 1873-ban mutatta be a műemléki bizottságnak a „visegrádi öregtorony restorationális” terveit,<sup>70</sup> az emeletek alaprajzát, két „felrajzot”, egy „részleti rajzot”, egy „távlati rajzot aquarellben” és a tervekhez mellékelt költségvetést (33. kép). A Bizottság a terveket elfogadta. A terv a Viollet-le-Duc-i axiómákat tükrözte: mindkét fő építési periódusból megtartott bizonyos elemeket, s ezeket egy sajátos építészeti keretbe ágyazta. A torony belső elrendezésén lényegében nem változtatott. Érdekes, hogy Schulek a Henszlmann által stílustalannak tartott és lebontatott Anjou-kori kereszt- és osztó falakat, illetve dongaboltozatot

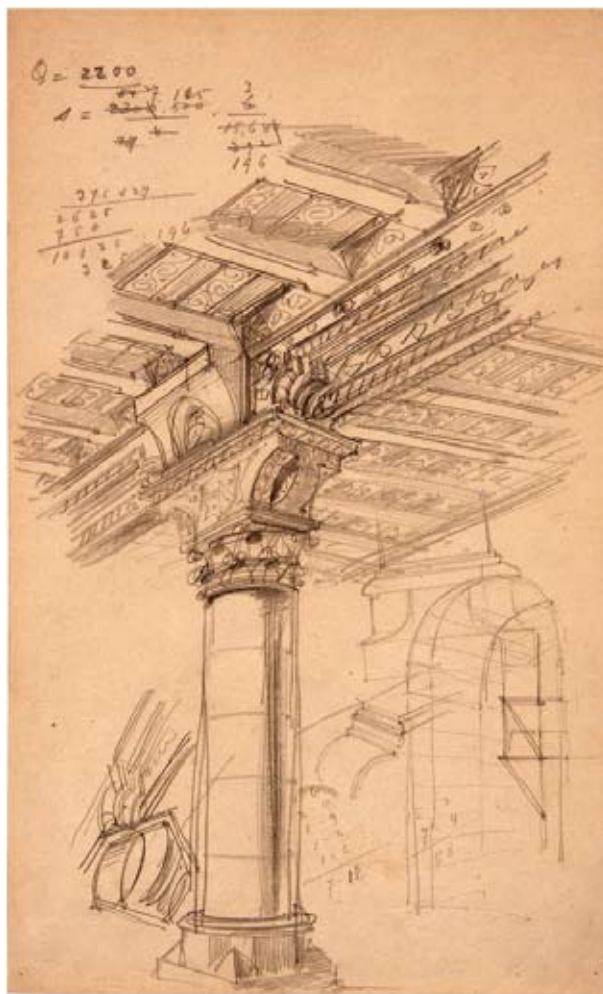
34. Schulek Frigyes ceruzavázlata a Salamon-torony tervezett helyreállításához (MKM)

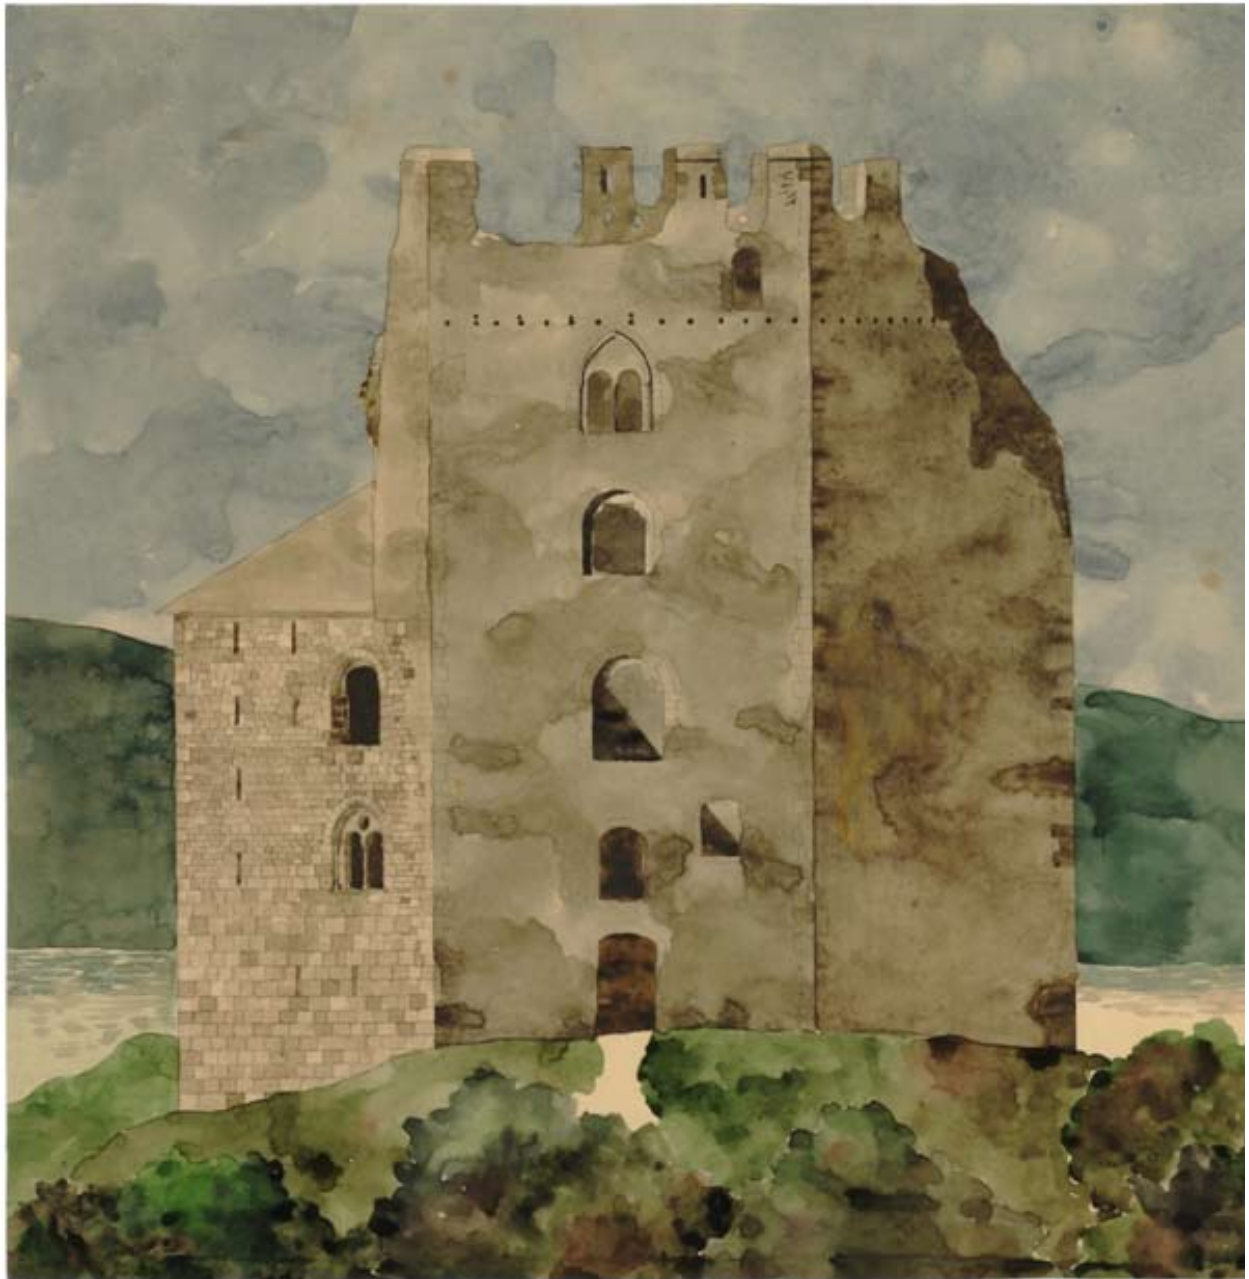
35-36. A Salamon-torony homlokzatrajzai a Schulek Frigyes-féle, torzóban maradt helyreállítást követően, 20. század eleje (FKT Lux-hagyaték 3511, 3544.)

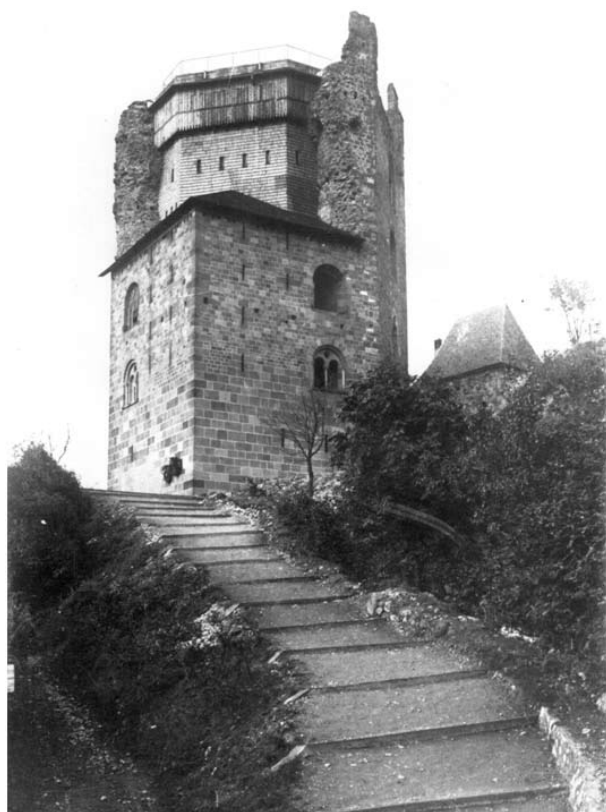
37. A Salamon-torony déli oldala a Lux Kálmán által tervezett betonfödémekkel és fa kiegészítéssel (FKF 25866.)

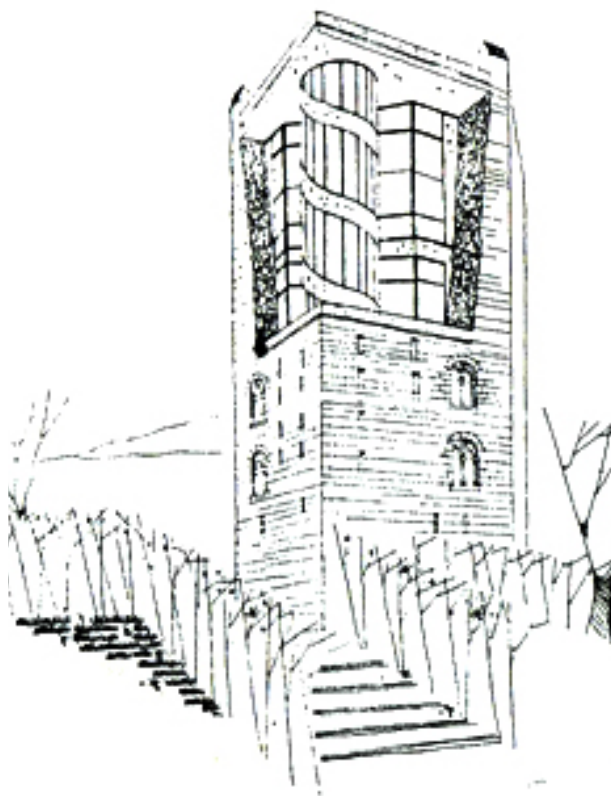
38. Szanyi József rekonstrukciós variánsa a Salamon-torony helyreállításához (Szanyi 1959.)

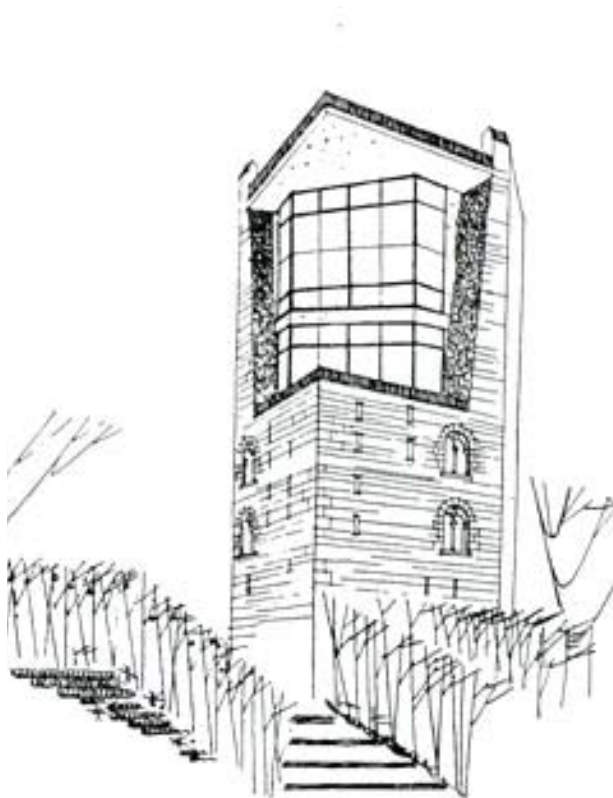
39. Szanyi József rekonstrukciós variánsa a Salamon-torony helyreállításához (Szanyi 1959.)

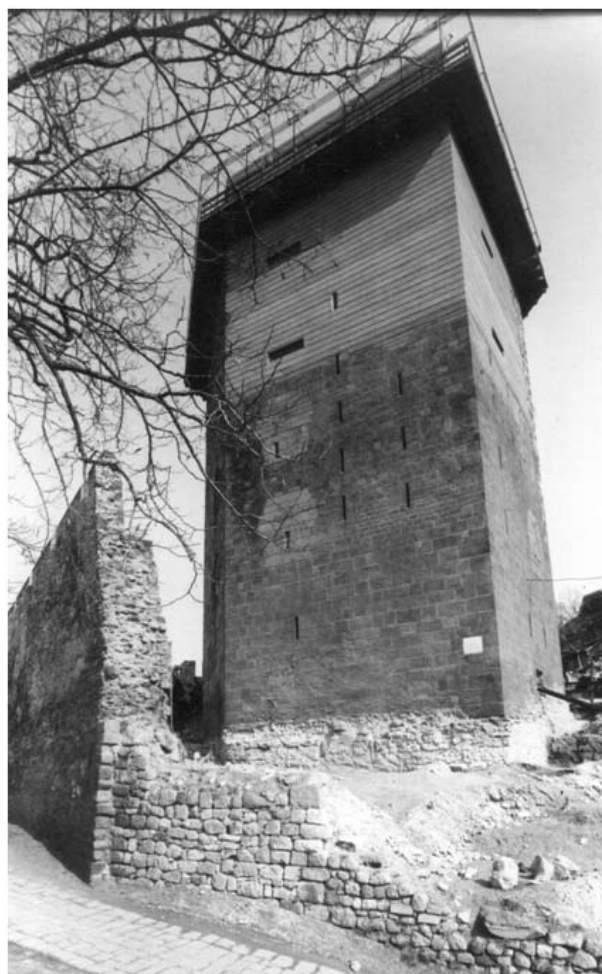
40. A Salamon-torony déli oldala a Sedlmayr János tervezte helyreállítás után, 1967 (FKF 75026N.)

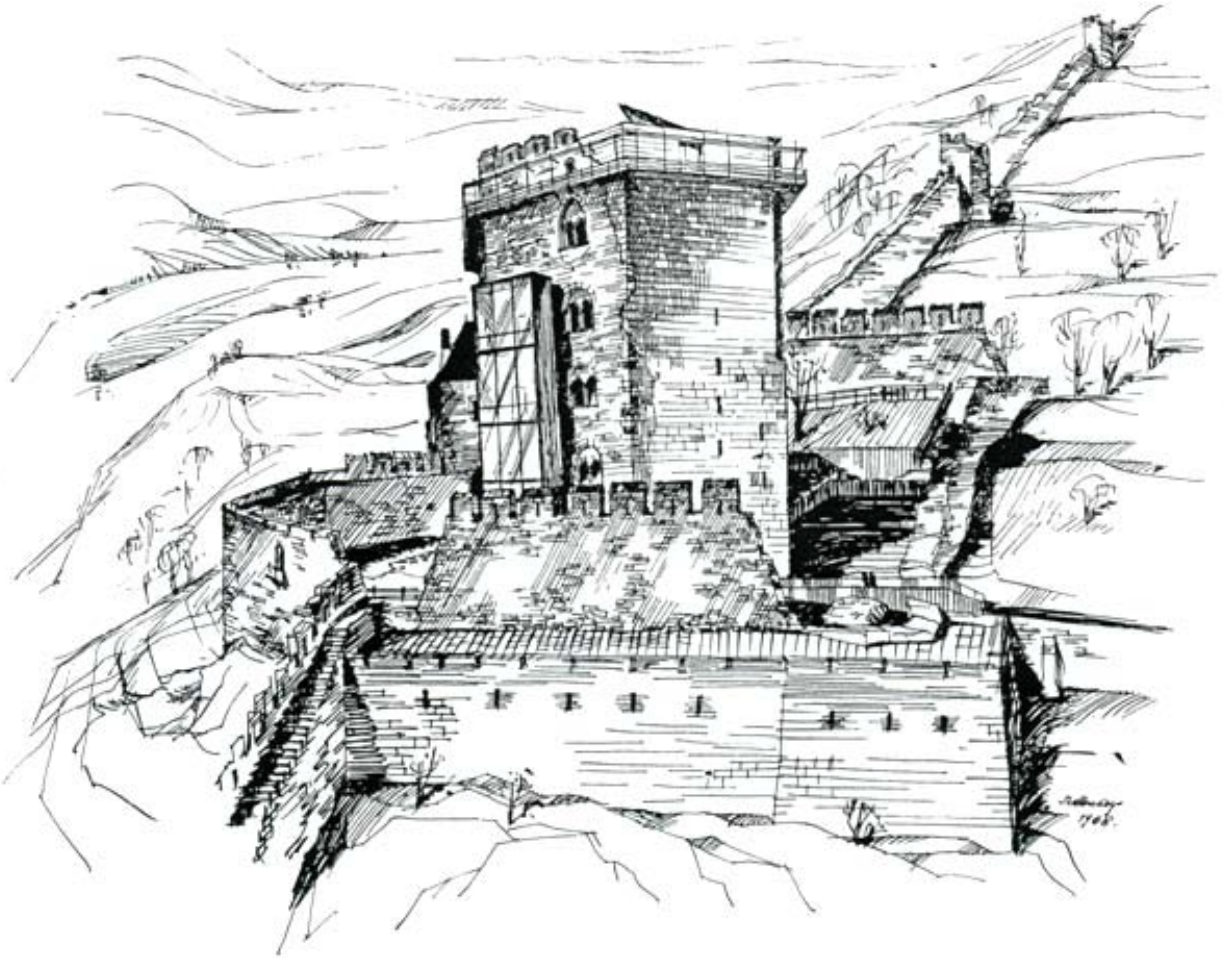
41. Sedlmayr János rekonstrukciós variánsa a Salamon-torony helyreállításához, 1962  
(Sedlmayr 1970. 407. kép)

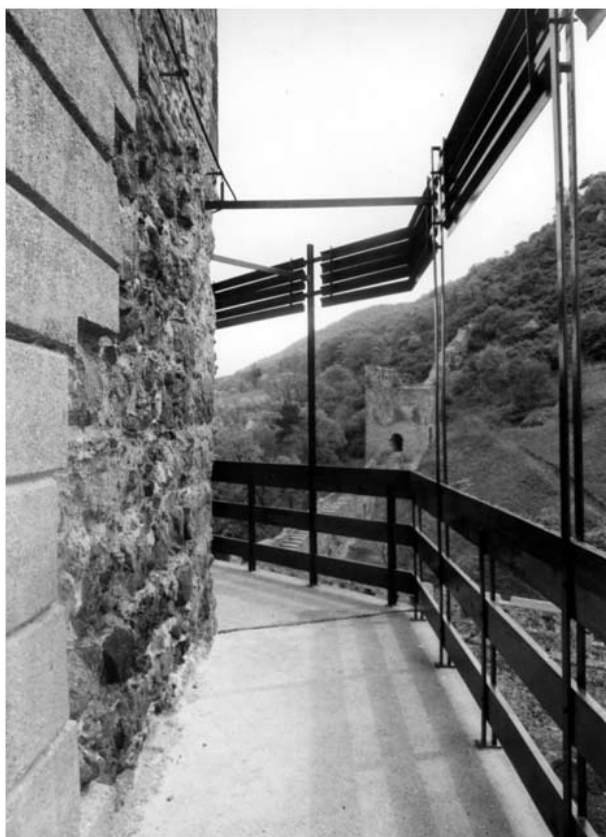
42. Salamon-torony, a Sedlmayr János által tervezett külső folyosó (FKF 73181N.)

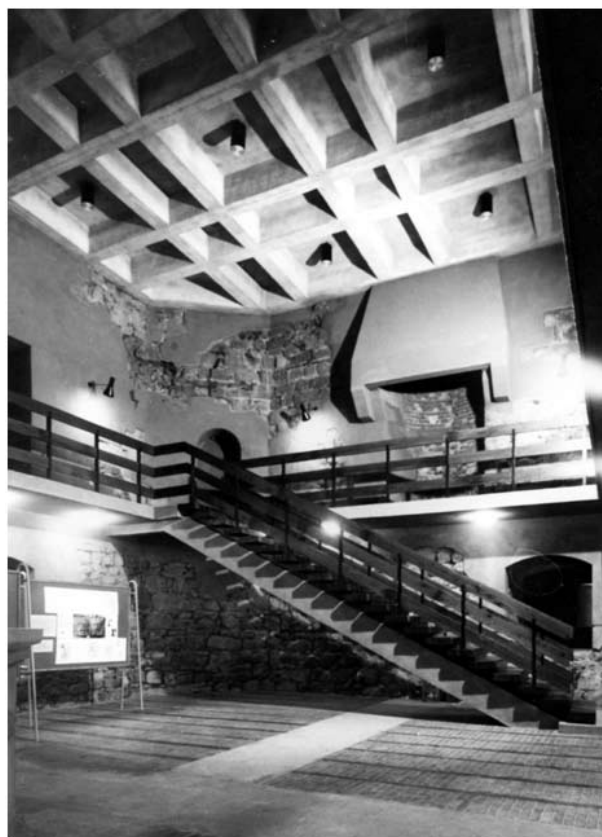
43. Salamon-torony, a Sedlmayr János által tervezett belső (FKF 75026N.)

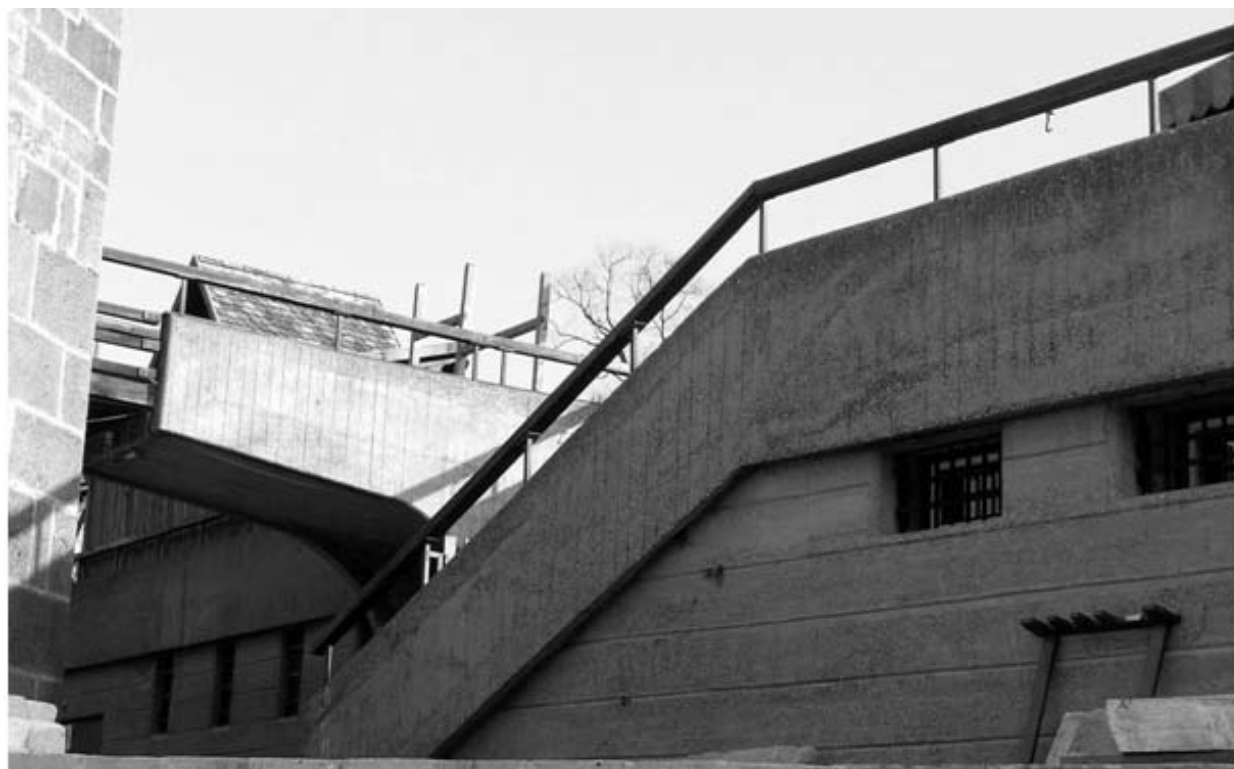
44. Alsóvár, a Sedlmayr János által tervezett múzeumi kiszolgáló épület a bejárat híddal, 2004 (Hack Róbert felvétele, FKF)

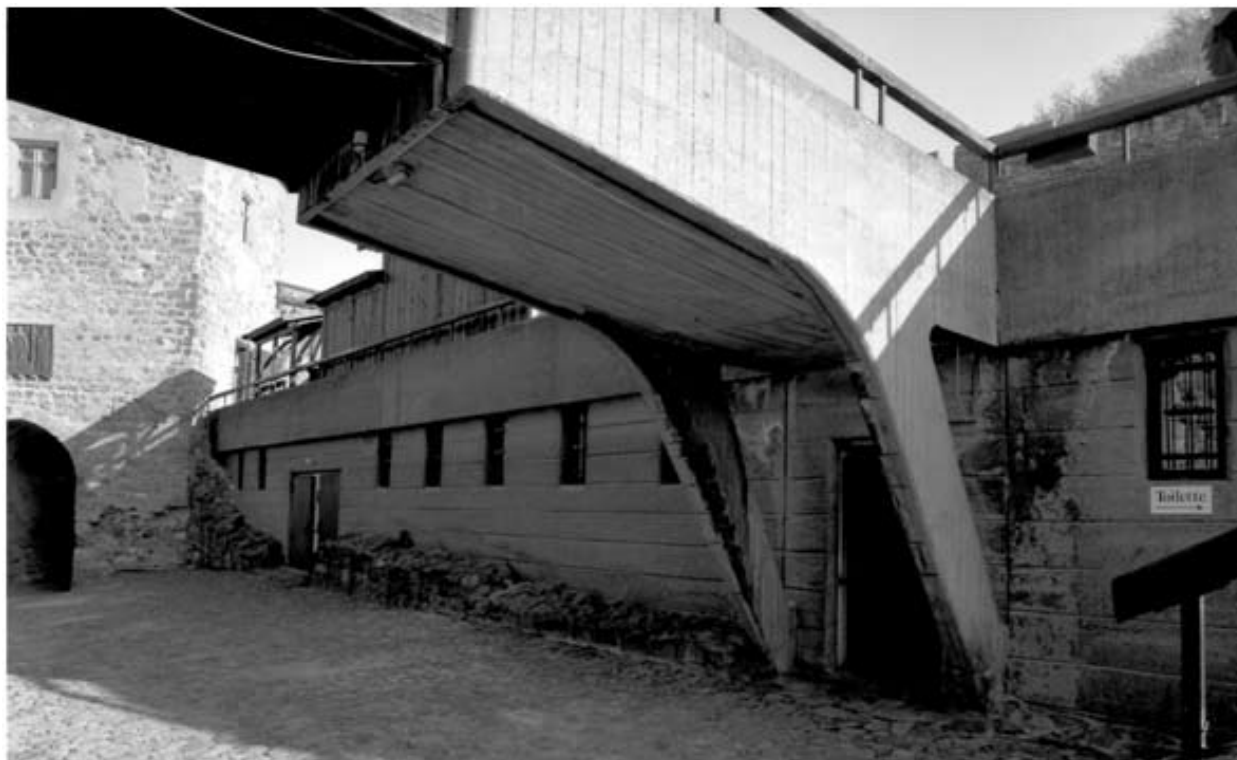
45. Alsóvár, a Sedlmayr János által tervezett múzeumi kiszolgáló épület a bejáratí hídval, 2004 (Hack Róbert felvétele, FKF)
