***Buzás Gergely***

## **Atha comes kaposszentjakabi temploma**

**2018**

MÁTYÁS KIRÁLY MÚZEUM  
VISEGRÁD

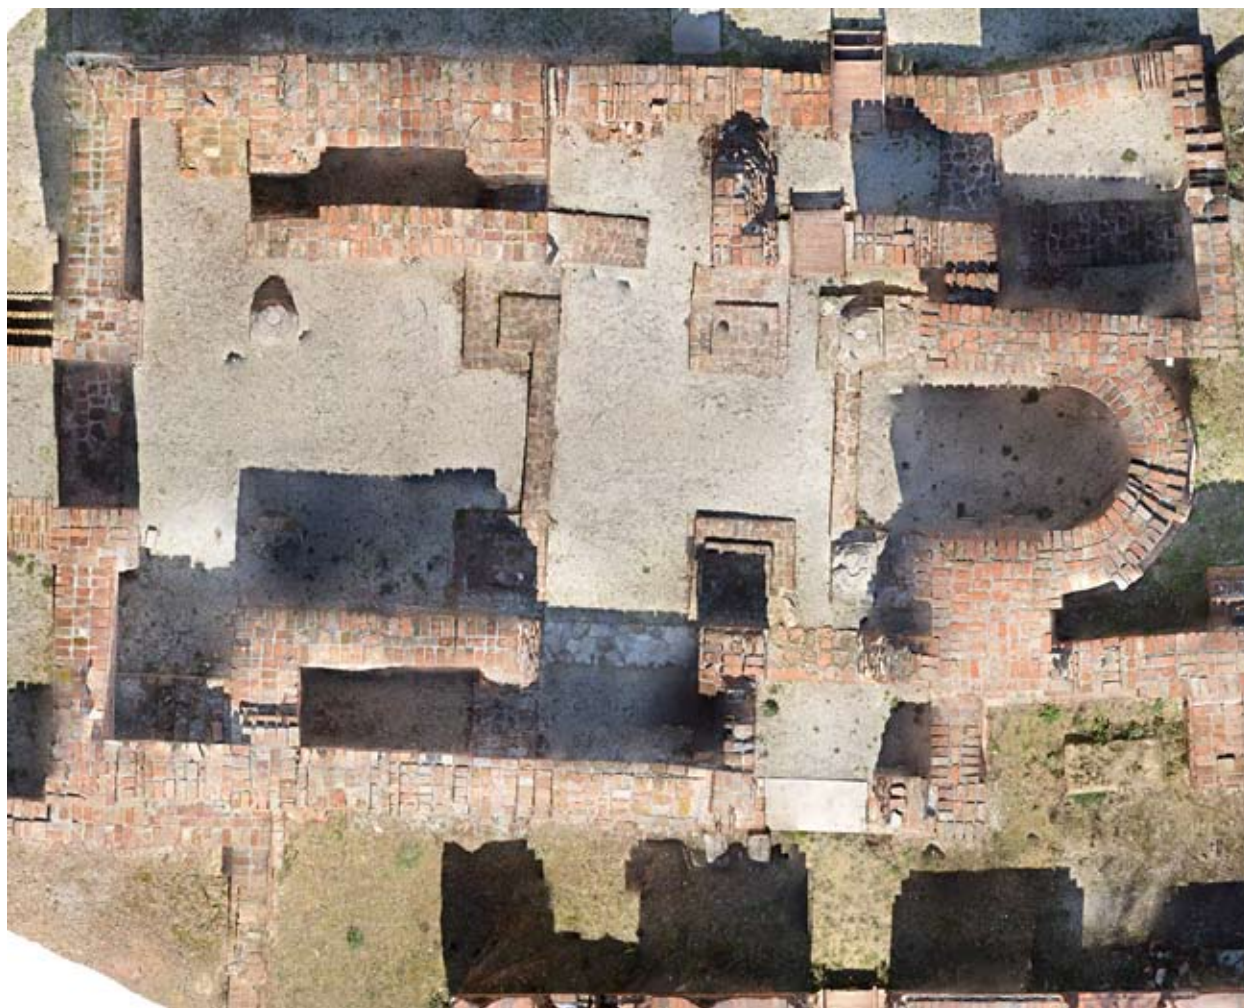
1. A kaposszentjakabi templom romjainak fotó 3D felmérése (Sandó Norbert Pazirik Informatikai Kft.)

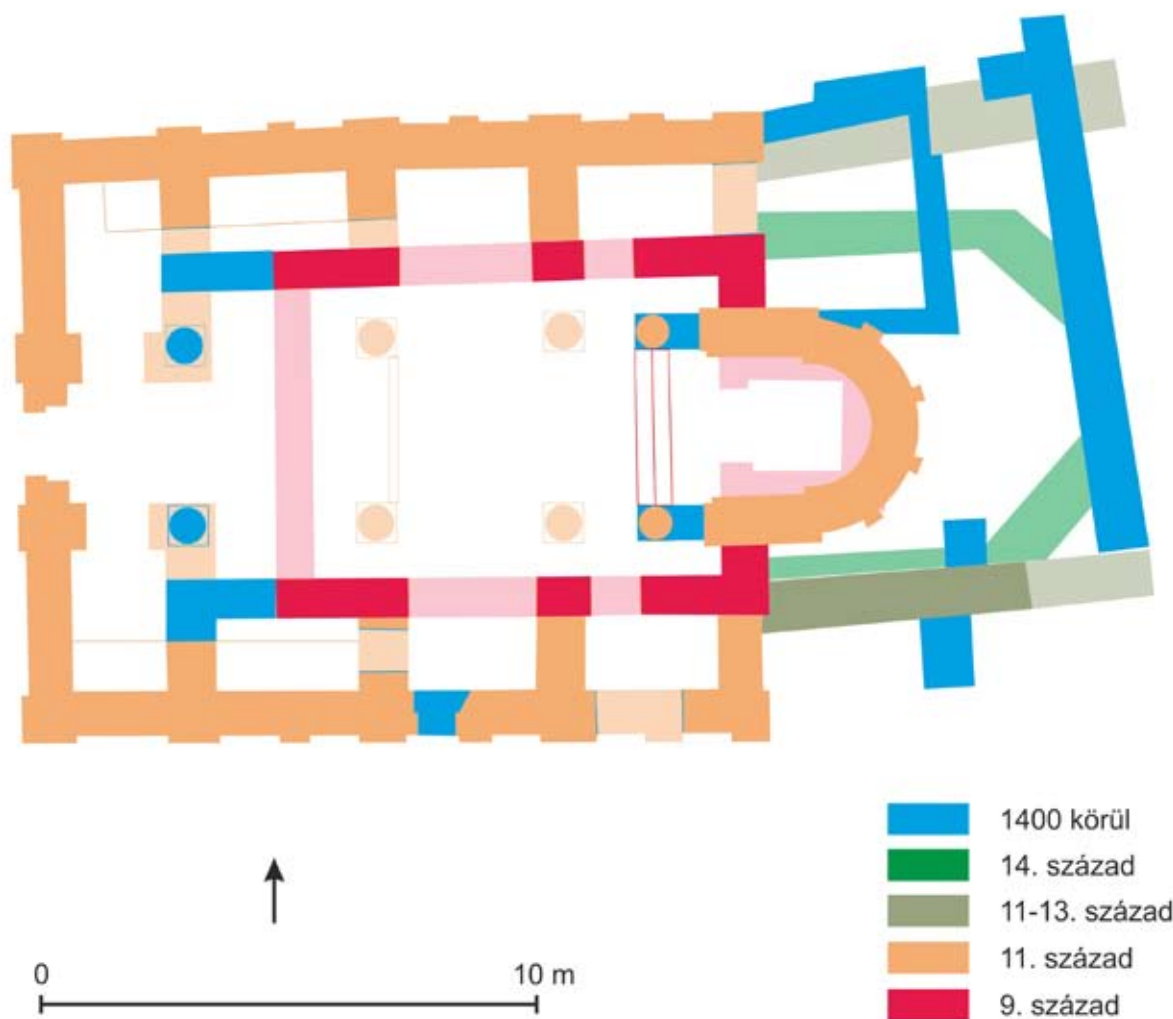
2. A templom periodizált alaprajza

A régészeti kutatások a feltárt templomrom három fő építési periódusát mutatták ki: az első, Molnár István által megfigyelt épület egy egyhajós templom volt, kisméretű, négyzetes alaprajzú szentéllyel. Minden bizonnyal ez azonosítható az alapítólevélben említett, 1061-ben már régisége miatt romosként jellemzett Szent Jakab egyházzal. Ezt az első templomot Molnár István a körülötte feltárt erődítés és temető régészeti leletei és radiokarbon kormeghatározások alapján a 9. századra tudta keltezni. A második periódust a Nagy Emese által feltárt, 1061-1067 közé keltezhető építési korszak jelenti, melyet az alábbiakban részletesen fogunk elemezni. Később a templom keleti irányú bővítését tervezhették: előbb – feltehetően még az Árpád-korban – a templom keleti oldalához két kelet-nyugati irányú, egymással párhuzamos, de

a templom tengelyétől eltérő téglafal épült, erőteljes, agyagba rakott téglából álló alapozással. Később – már valószínűleg a 14. században – közéjük egy poligonális záródású szentély alapozását fektették le. Ez utóbbi biztosan nem készült el.<sup>4</sup> Végül a 14-15. század fordulóján a templom déli oldalához épült kolostorkerengő építésével egyidőben jelentős módosításokat hajtottak végre a román kori templom szerkezetén: az épület 11. századi belső támaszrendszerének elemeit részben lebontották, részben átalakították, a hosszházat bordás keresztboltozatokkal fedték le, a szentély padlóját megemelték, a hosszházét viszont lesüllyesztették. A templom lebontott két nyugati melléktere helyére oszlopokra támaszkodó karzatot építettek. A szentély északi oldalához egy sekrestye épült. Az átépítést feltehetően a kolostor

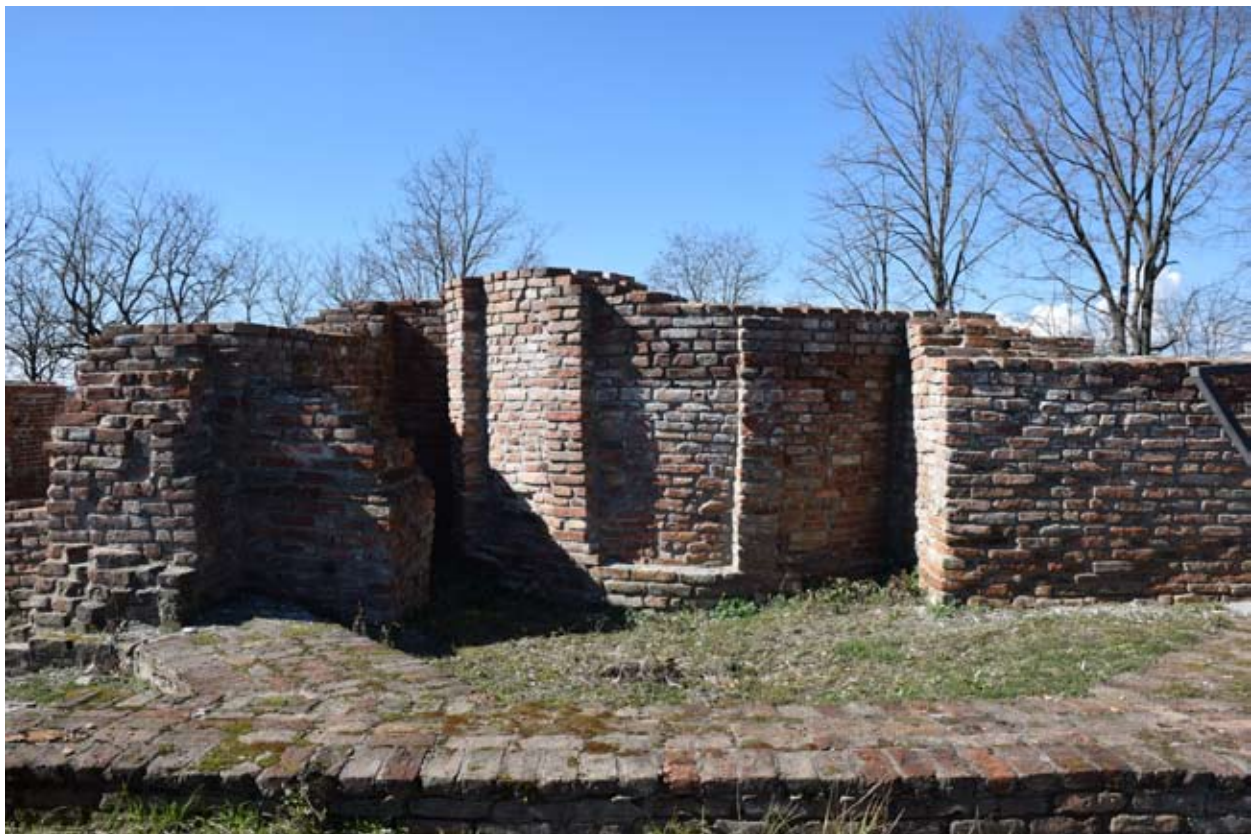
5. *Az apszis külső homlokzata*

Figyelemreméltó a templom 11. századi külső falsíkjainak jó állapotban fennmaradt díszítése is. Az apszist és a hosszház oldalfalait sűrűn elhelyezett, széles, lapos lizénák tagolják. Ez minden bizonnyal egy vakárkados faltagolás maradványa. A hosszház falait tagoló vakárkádok a templom belső tagolását követték.

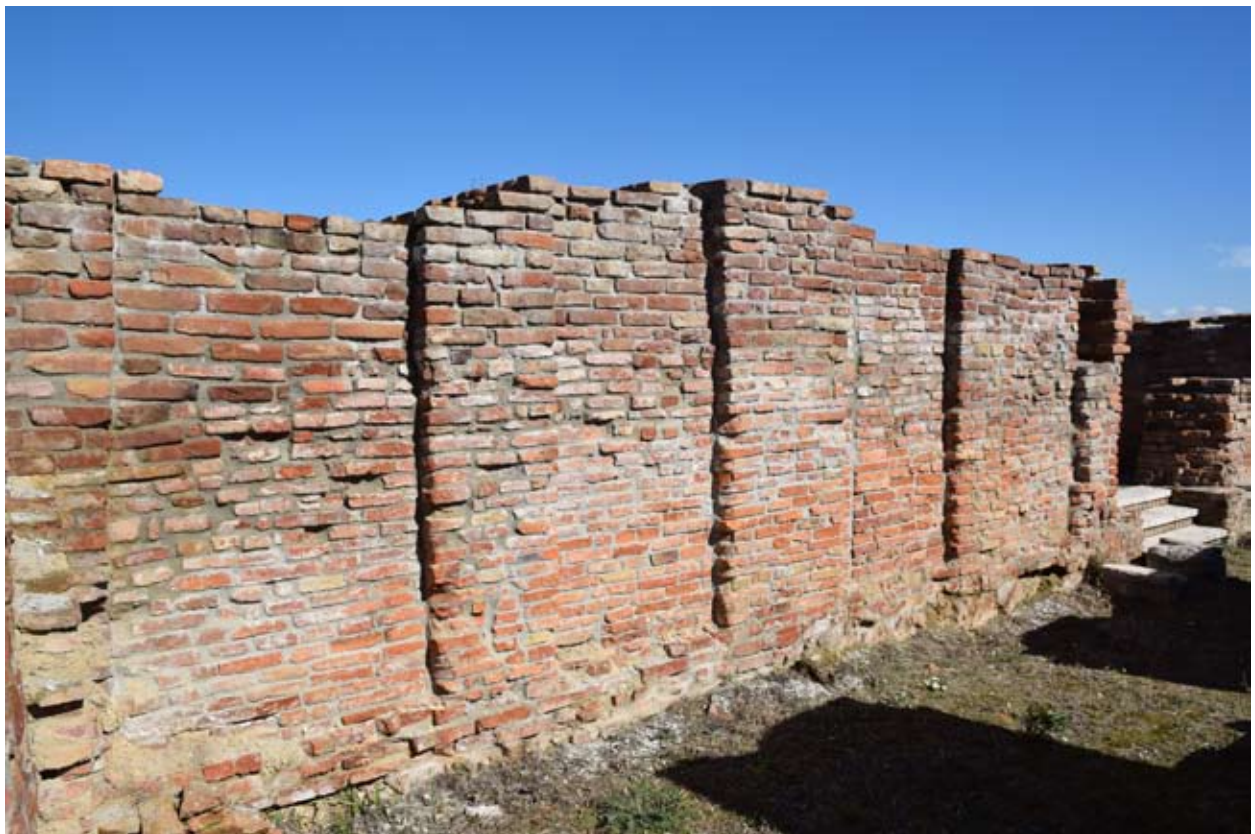
6. *A hosszház déli oldalhomlokzata*

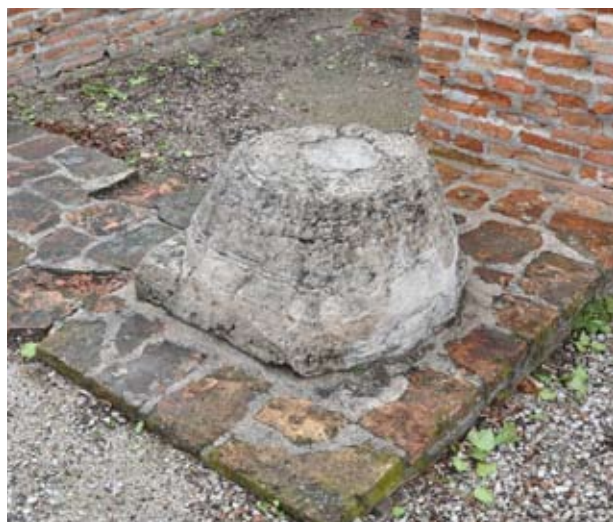
13. A templom nyugati részén talált, erősen lepusztult oszlóplábazat

azonban kimutatta, hogy a templomnak ezeket a részeit a gótikus átépítés során átalakították: a korábban valószínűleg felmenő fallal rendelkező északnyugati és délnyugati melléképítményt alapozásig visszabontották majd ráhelyeztek egy-egy oszloplábazatot. Ugyanekkor az eredetileg a két szélső nyugati melléképítménnyel az alapozási- és az alsó szinten nem érintkező északi és déli oldal nyugati melléképítményeit meghosszabbították a nyugati melléképítmények visszabontott alapozásai fölé.<sup>8</sup> Ezek szerint az északnyugati oszloplábazat a gótikus átépítés során másodlagosan került arra a helyre, ahol Nagy Emese rátalált. Egy másik hasonló méretű, és hasonlóan lepusztult oszloplábazat

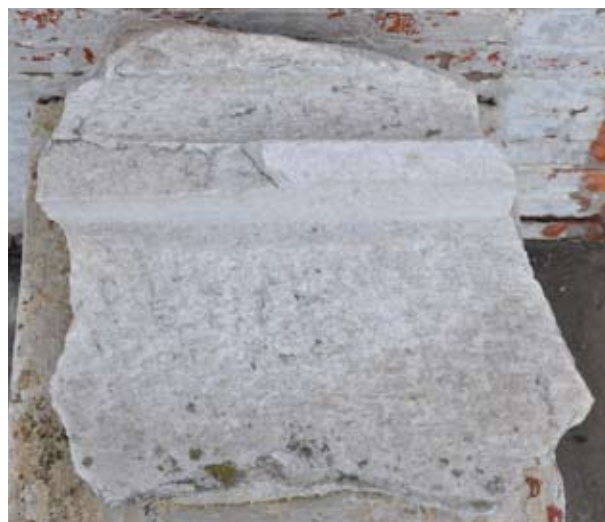
14. Szentélyrekesztő korlátpillérének töredéke

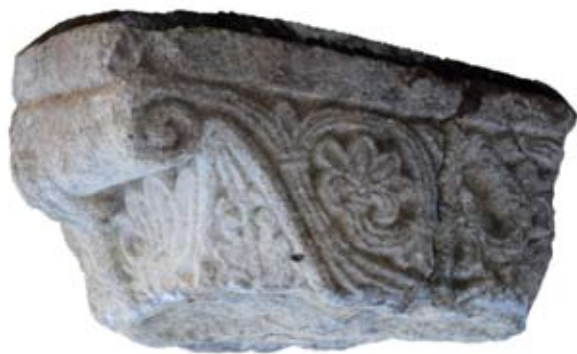
15. Vállkőfejezet fotó 3D felmérése (Sandó Norbert Pazirik Informatikai Kft.)

A templom 11. századi kőfaragvány-anyagának jelentős részét alkotják kisméretű nyolcszögű pillérek és hozzájuk tartozó vállköfejezetek töredékei. A pillérek törzs-szélessége 40 cm, a vállkövek pedig 74 cm széles falat hordoztak. A leletek között van egy római kori, elég szabálytalanul faragott kerek oszlop, attikai lábazattal ellátott töredéke. Az oszlopatméről a nyolcszögű pillérekéhez hasonló: 40 cm. Feltehetően ezt a római oszlopot is a nyolcszögű pillérek sorában használták fel egy vállkö hordására. Ilyen támaszokhoz illő alapozások vagy falszakaszok az épület földszintjén sehol sincsenek, és a földszint körítőfalai is lényegesen vastagabbak a vállköveken mérhető 74 cm-nél. A legközelebb ehhez a falvastagsághoz a templom középterének a 9. századi templomból átöröklött 80 cm vastag oldalfalai állnak. A pillértörzseken és vállköveken nem figyelhető meg nyílás-üvegezés nyoma és a vállkövek körbefutó, gondos faragott díszé is arra vall, hogy e támaszok nem lehetnek kifelé néző ablakok osztópillérei. A kis pillérek minden jellemzője amellet szól, hogy ezek a templom belső terében, emeleti szinten helyezkedhettek el. A templom emeletes kialakítására vall az a két lépcsőindítás amely az északi és a déli külső fal belső oldalán az északnyugati és a délnyugati mellék-

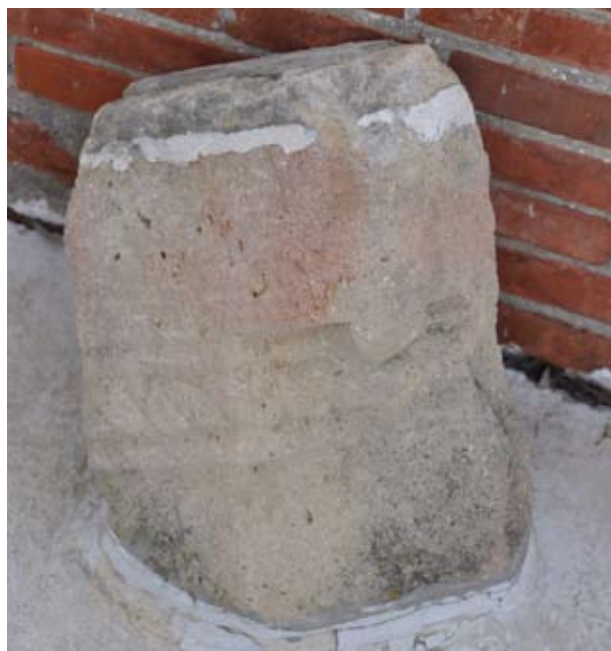
17. Nyolcszögű pillér lábazattöredéke

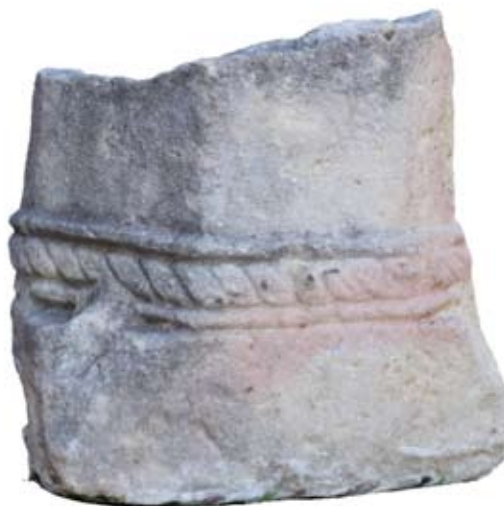
18. Nyolcszögű pillér lábazattöredékének fotó 3D felmérése (Sandó Norbert Pazirik Informatikai Kft.)

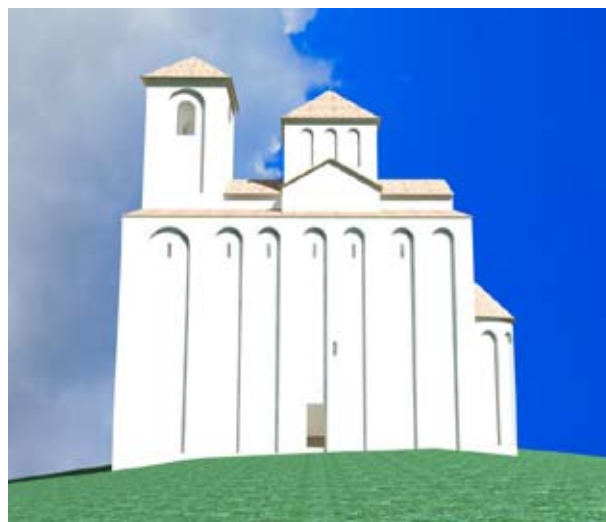
19. A templom déli nézetének rekonstrukciója

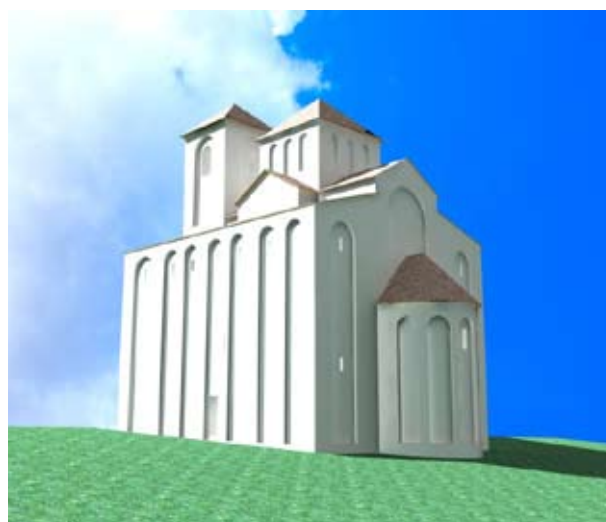
20. A templom délkeleti nézetének rekonstrukciója

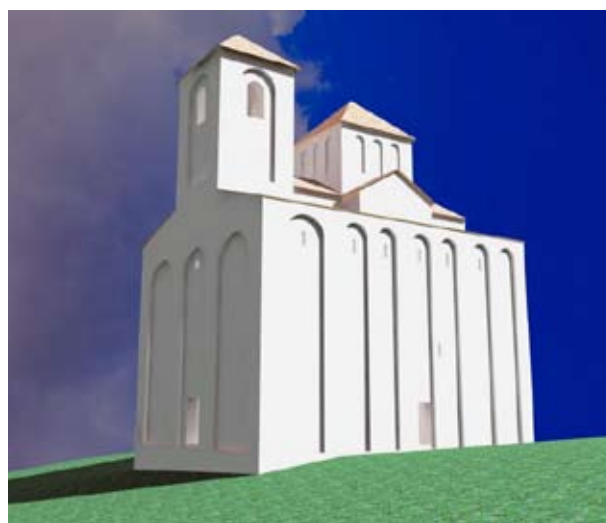
21. A templom délnyugati nézetének rekonstrukciója

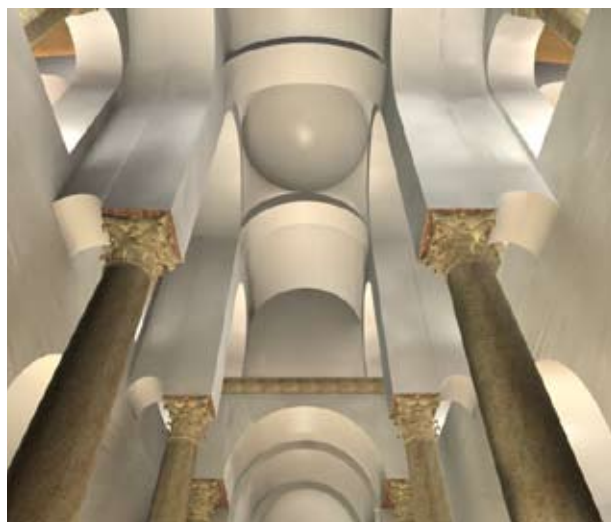
22. A belső tér boltozati rendszerének rekonstrukciója kelet felé nézve

mellékterek alaprajzi hossza is. Összességében tehát a templom kétszintes mellékterei hozzávetőlegesen 10 m magasra emelkedtek. A mellékterek vastkos harántfalai még egy funkcióval bírhattak: a központi tér boltozatának oldalsó megtámasztásában is fontos szerepet játszhattak. A 3 m széles központi tér boltozata legalább 1,5 m magas lehetett, amihez még hozzáadódott a boltozat szerkezeti vastagsága, így a központi tér párkánymagassága 12 m körüli értékben határozható meg, ami megegyezik a tér falvastagságokkal együtt mért teljes hosszával. Ez a magassági érték a központi tér főhajójában igen karcsú, 1:4 térarányt eredményezett.

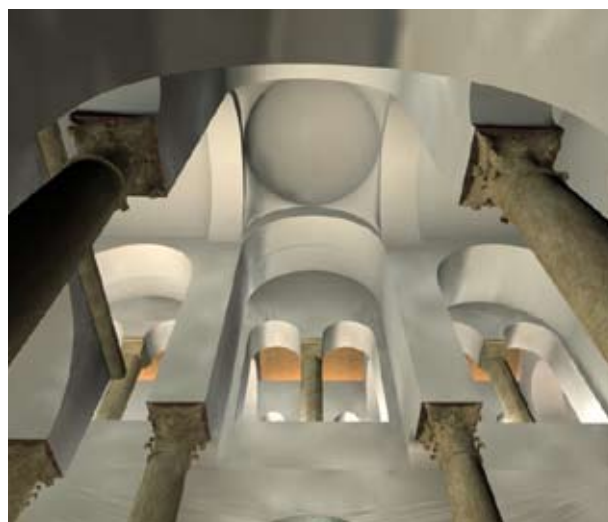
23. A belső tér boltozati rendszerének rekonstrukciója dél felé nézve

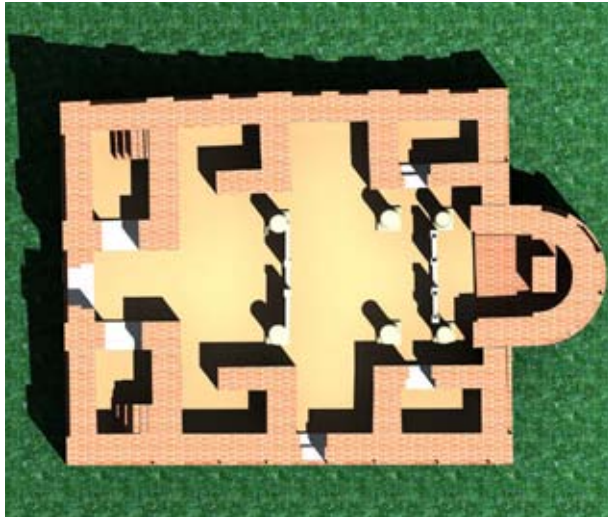
27. A templom rekonstruált földszinti alaprajza

A templom négy oszlopa által kijelölt négyzeti terének jelentőségét kiemelik a feléje nyitott oldalsó földszinti mellékterek is, amelyek mintegy keresztházat alkotnak. A déli melléktérből egy később befalazott ajtó nyílt kifelé. A keleti oldalon a központi térből kiugró szentély nyugati pandanjaként a nyugati középső melléktér közel négyzetes alaprajzú, szintén a központi tér felé megnyíló, előcsarnok funkciójú téregysége jelenik meg. Ezek a mellékterek a négy központi oszloppal együtt az alaprajznak centrális jelleget adnak.

Atha comes temploma lényegében két alapvető egységre tagolható: egyik a kisméretű félköríves záradéku apszissal lezárt, téglalap alaprajzú, négy oszlopra boltozott központi tér, a másik az ezt U alakban körülvevő emeletes mellékterek rendszere.

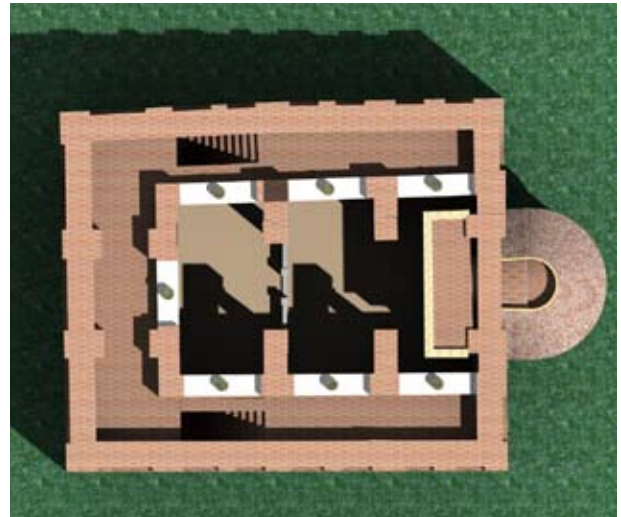
28. Templom rekonstruált emeleti alaprajza

térből indul keleti felé. Ezek a lépcsők magyarázatot adnak az északi és a déli oldal nyugati melléktereinek funkciójára is: ezek a terek a lépcsők alépítményei voltak. A lépcsők alapján biztosak lehetünk benne, hogy a mellékterek felett egy emeleti karzat helyezkedett el, a vállkőfejezettel koronázott nyolcszögű pillérek pedig ennek a karzatnak a templom központi tere felé nyíló ikerablakainak középosztói lehettek. Az ikerablakok becsülhető méretei alapján a karzat magassági méreteire is következtethetünk. Az ablaknyílások a 3 m széles falszakaszokban helyezkedhettek el, így szélességük és ezzel összefüggésben magasságuk is ennél valamivel kevesebb lehetett. Ugyanakkor mivel az emeleten voltak, minden bizonnyal egy legalább

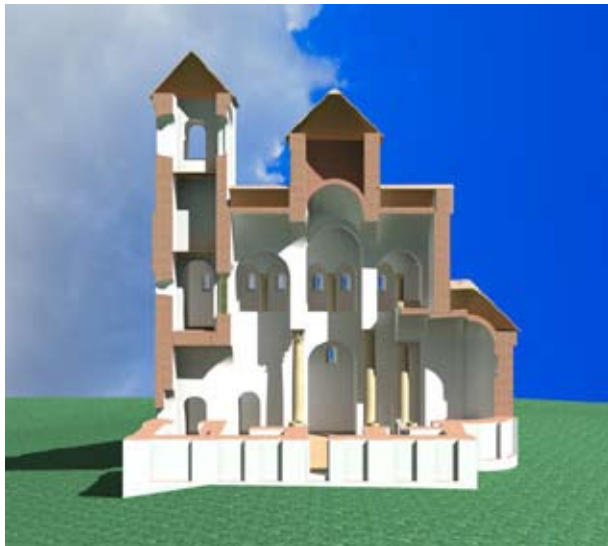
29. A templom rekonstruált hosszmet-szete

90-100 cm magas mellvéden állhattak. Összességében tehát figyelembe véve az ablakok átboltozásának szerkezeti vastagságát is a karzat magassága 4 m közötti értékre becsülhető. A földszinten álló oszlopok 6 m-esre becsülhető magassága minden bizonnyal meghatározza a karzat járószintjének magasságát is. Erre vall a karzatra vezető két oldalsó lépcső meredek emelkedési szöge és a lépcsőházként szolgáló

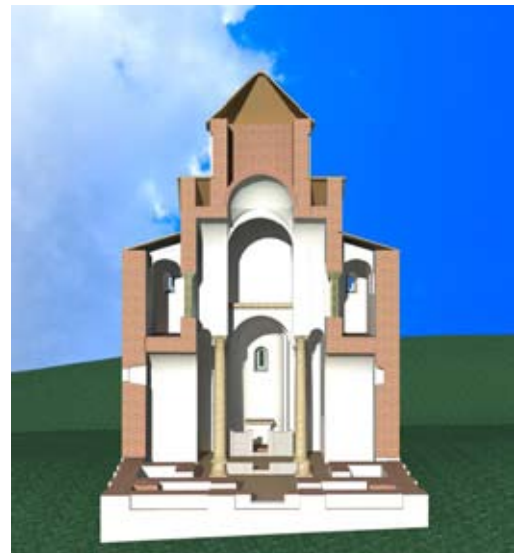
30. A templom rekonstruált keresztmet-szete

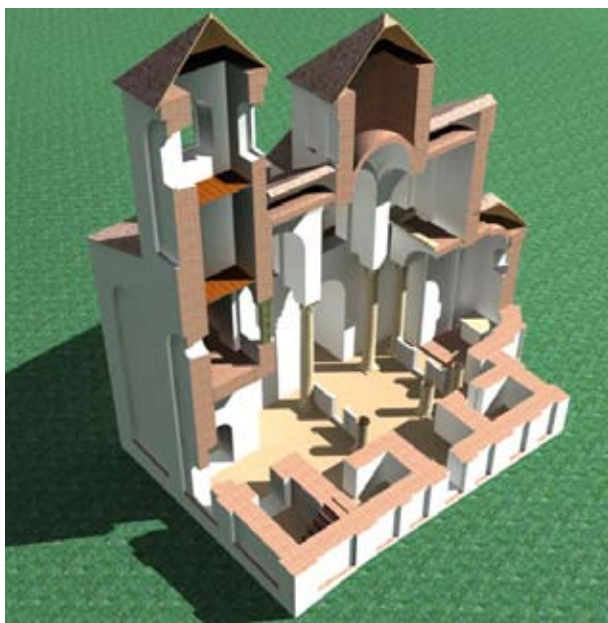
31. A templom rekonstruált hosszmet-szete

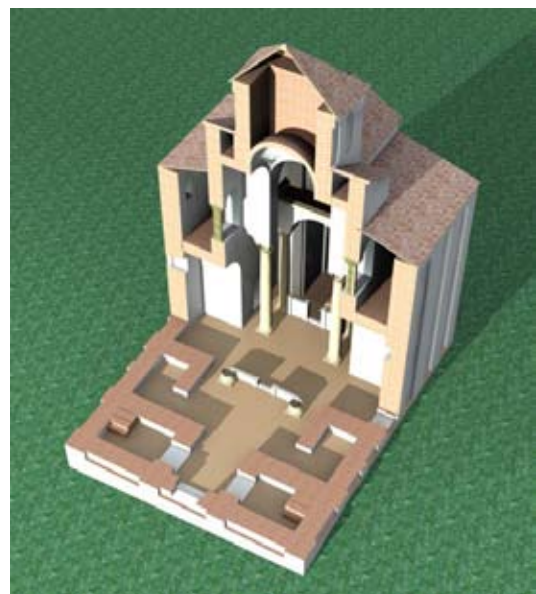
32. A templom rekonstruált keresztmet-szete

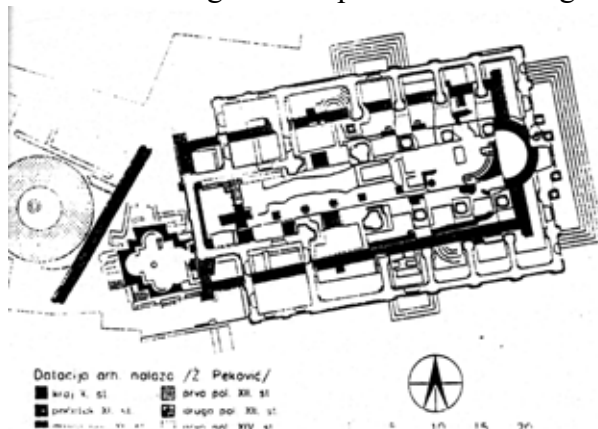
33. A raguzai katedrális ásatási alaprajza

A 11. századi kaposszentjakabi templom tér szerkezete egy Dalmáciában és Horvátországban a 11. században elterjedt templomtípussal hozható kapcsolatba. Az épület típus talán legkorábbi példája lehet Željko Peković szerint a raguzai székesegyház első periódusa. A 971-ben épült Szent Balázs templomot ő egyhajós, egyenes szentélyzáródású épületként rekonstruálta, melynek belső terében négy pillér tartott egy kupolát. Véleménye szerint a 11. század

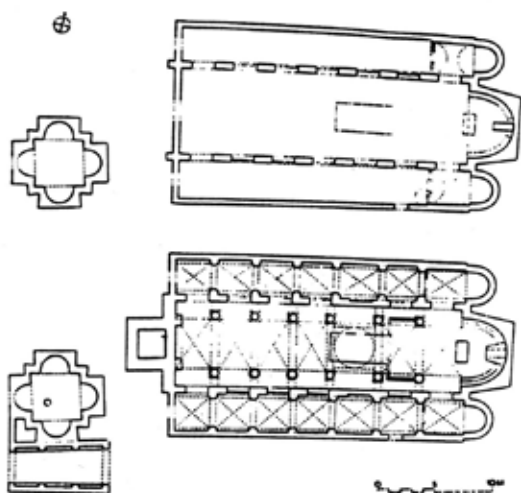
34. A raguzai katedrális első és második építési periódusának rekonstruált alaprajza J. Stošić szerint

elején az érsekség rangjára emelkedő katedrális nagyméretű háromhajós bazilikává alakították, olyan módon, hogy a 10. századi templomot kelet és nyugat felé meghosszabbították, kétoldalt pedig mellékhajókkal bővítették, de a főhajó eredeti boltozati rendszerét megtartották. 1012-ben helyezték el Szent Zenobius és Szent Zenobia ereklyéit a katedrális szentélyében, 1026-ban pedig Szent Balázs ereklyéit helyezték el a templomban. A középkorban és a 17. században többször átépített templom maradványai csak ásatásokból ismertek, és az ásatást vezető J. Stošić még másképpen rekonstruálta a templom építéstörténetét. Véleménye szerint az első, templom egy nagyméretű, háromhajós bazilika volt, amit a 11. században beboltoztak, és csak ekkor épült fel a bazilika főhajó oldalfalai mentén a boltozatokat és a kupolát tartó oszlopsorok.<sup>9</sup> Mint látjuk a templom 10. századi formájának rekonstrukciója vitatott, de a 11. század elején kialakult állapot már egyértelműbb, ez pedig a főhajónak a falak mellé épített oszlopokra támaszkodó boltozati rendszerével és a mellettük kialakított mellékhajókkal több rokon vonást is mutat a kaposszentjakabi templommal.

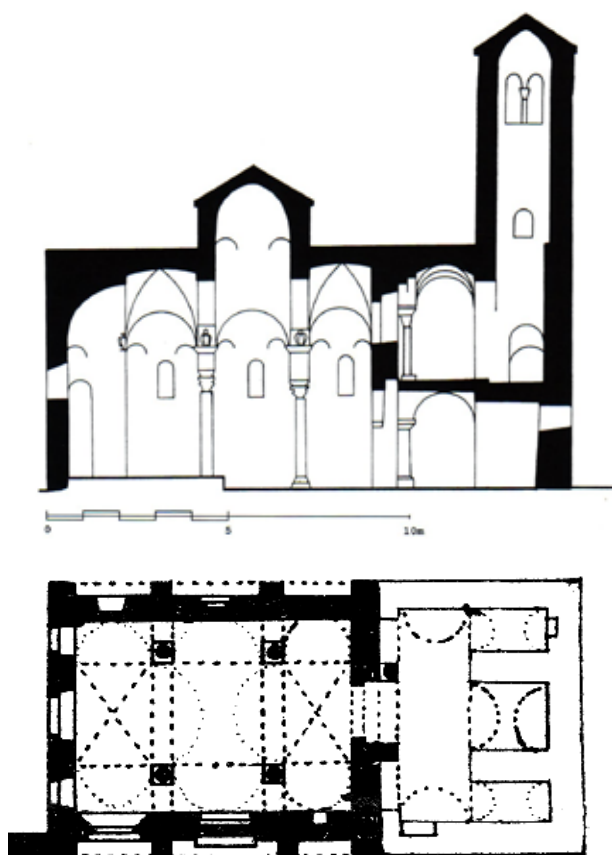
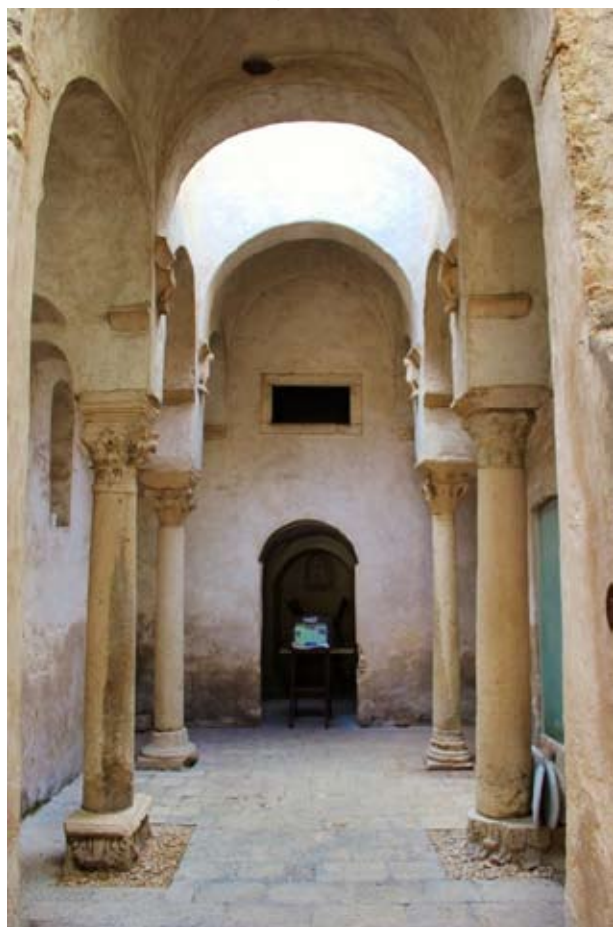
36-38. A zárai Szent Lőrinc templom

A 10-11. századi raguzai székesegyházzal ellentétben ma is áll a 11. századi zárai Szent Lőrinc templom. A épület központi terében négy, az oldalfalaktól mindössze 70 cm-re álló oszlop tartja a két kelet-nyugati irányú árkádsort és a központi kupolát. Az árkádok és az oldalfalak közti keskeny térszakaszokat félkupolák, a főhajó keleti és nyugati boltszakaszát élkeresztboltozatok fedik. A főhajó keleti végét félkupolával fedett egyenes záródású szentély zárta le, a templom nyugati végéhez pedig egy később, de még a 11. század folyamán hozzáépített emeletes előcsarnok csatlakozott. A emeleten elhelyezkedő karzatról ablak nyílt a templom főhajójába, és az előcsarnok nyugati felének középső szakasza felett harangtorony emelkedett.<sup>10</sup>

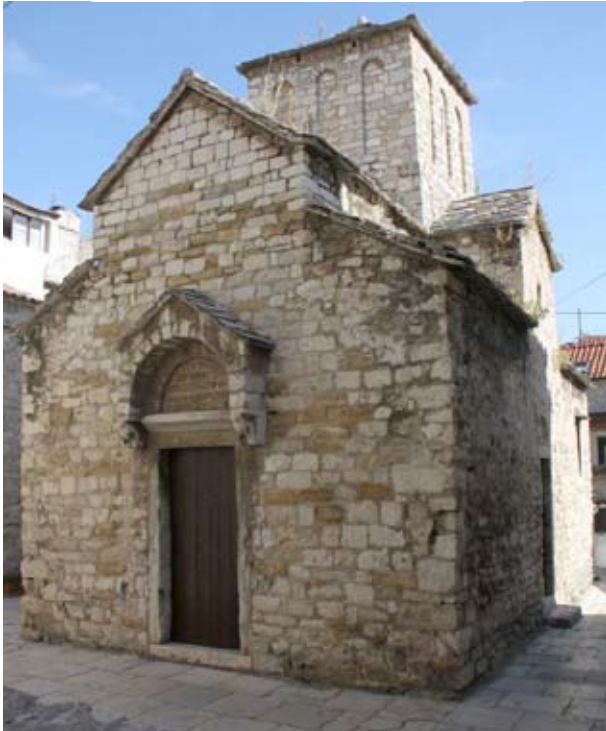
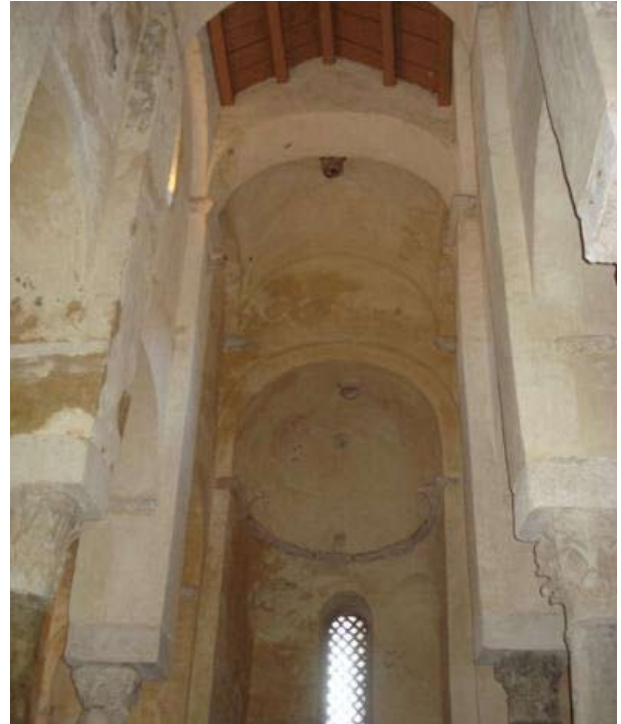
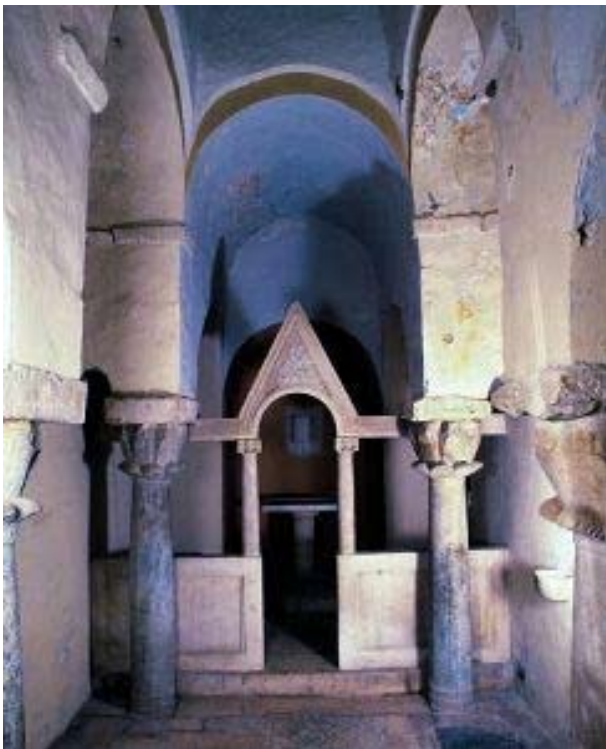
39-41. Spalato, Szent Miklós templom

E típust követi a feltehetően a 12. század közepéről származó – így a kaposzsentjakabi templomnál valószínűleg későbbi – spalato-i Szt. Miklós templom is. A téglalap alaprajzú hosszházat itt is az oldalfalak mellé állított négy oszlopra boltozták. A középső szakaszban az oszlopok által tartott kupola emelkedik, amelyet egy ablak nélküli kis torony vesz körül. A főhajó két másik szakaszát dongaboltozatok fedik. Az 1 m-nél keskenyebb mellékhajókat harántdongákkal fedték, de a kupola melletti két boltszakasz dongái a főhajó boltozatával azonos magasságúak, így álkeresztházat képeznek, amely a templom külső tömegformálásában is megjelenik.<sup>12</sup>

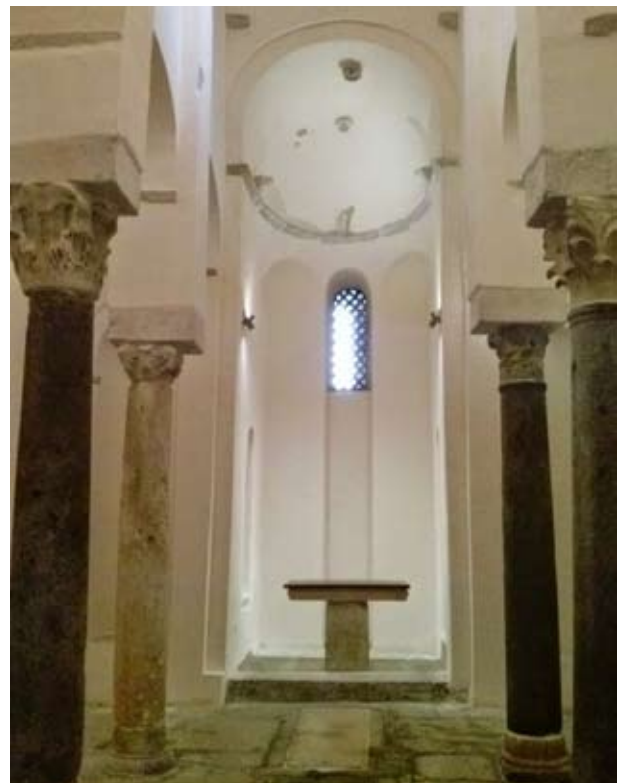
42-44. Trau, Szent Borbála (egykor Szent Márton) templom

Szintén a 11. századra keltezhető a trauai Szent Borbála (korábban Szent Márton) templom. A 7x12,7 m-es épületet három pár oszlop tagolja három hajóra, de a mellékhajók mindössze 1 m szélesek. A boltszakaszokat keresztboltozatok fedik, a főhajó harmadik szakasza kivételével, amelyet eredetileg egy mára elpusztult kupola koronázott.<sup>11</sup>

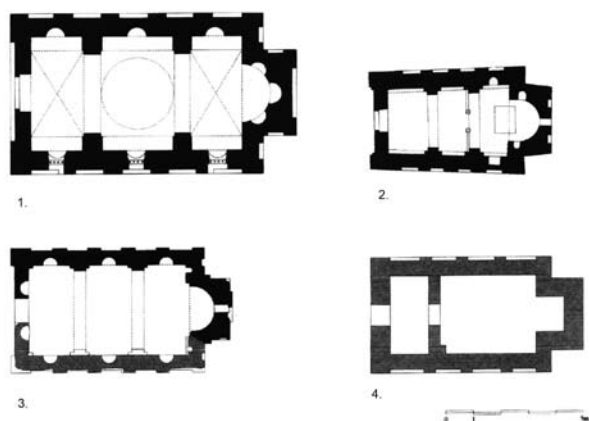
45. Egyhajós kupolás teremtemplomok Dalmáciában: 1) Omiš-Priko Szent Péter, 2) Lopud, Keresztelő Szent János, 3) Kutí Szent Tamás, 4) Panik

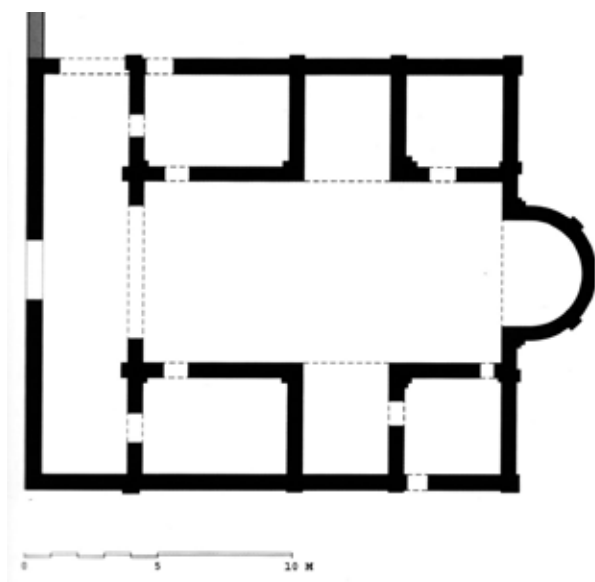
55. Trebinje St. Peter de Campo apátság temploma

A régióban találkozunk ennek az egyszerű térformának a kaposszentjakabi templomhoz hasonló mellékterekkel bővített változatával is. A hercegovinai Trebinje St. Peter de Campo bencés apátságának 11. századi szent Péter temploma csak ásatásból ismert. Az épület egyhajós, téglalap alaprajzú középterét keletről félköríve apszis, a másik három oldalról mellékterek határolták,<sup>14</sup> amelyek elrendezése megegyezett a kaposszentjakabi mellékterek

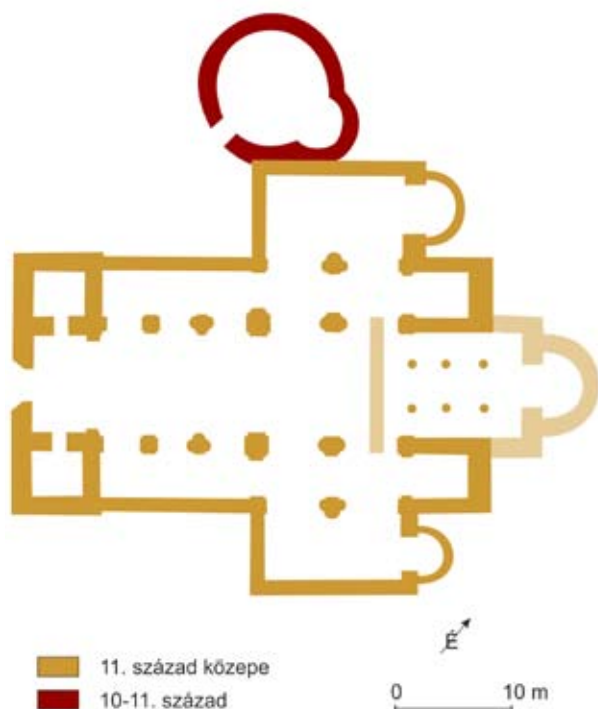
75. A veszprémi Szent Mihály székesegyház 11. századi periódusának rekonstruált alaprajza

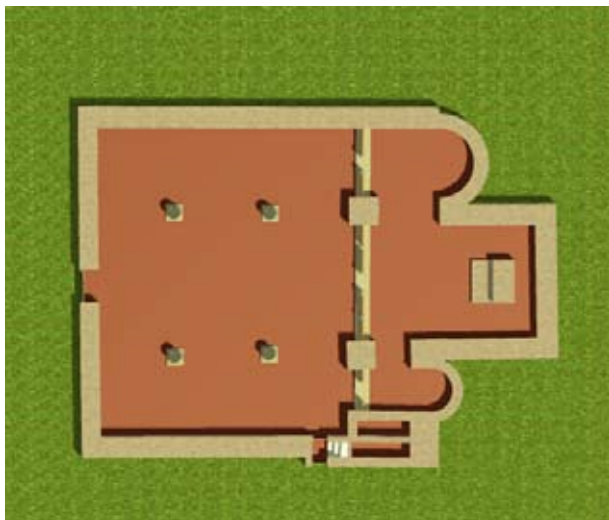
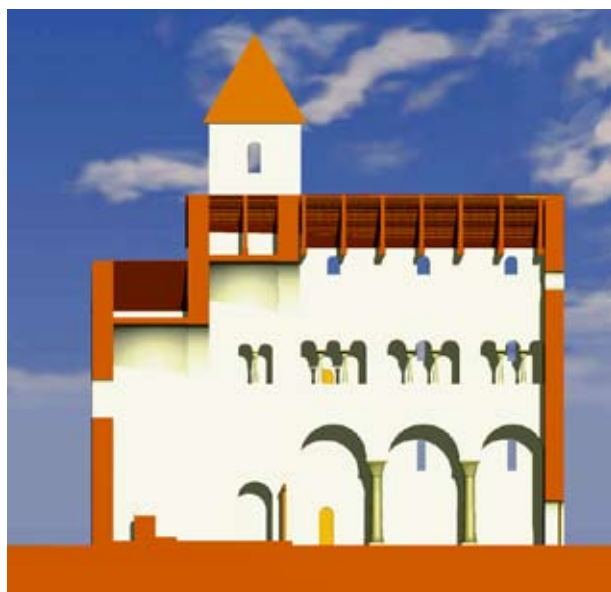
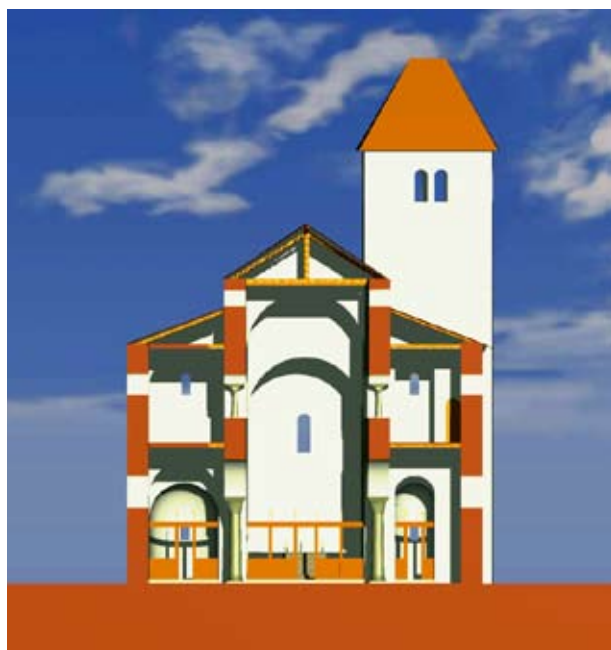
78-80. A visegrádi Szent András monostor 11. századi templomának rekonstrukciója

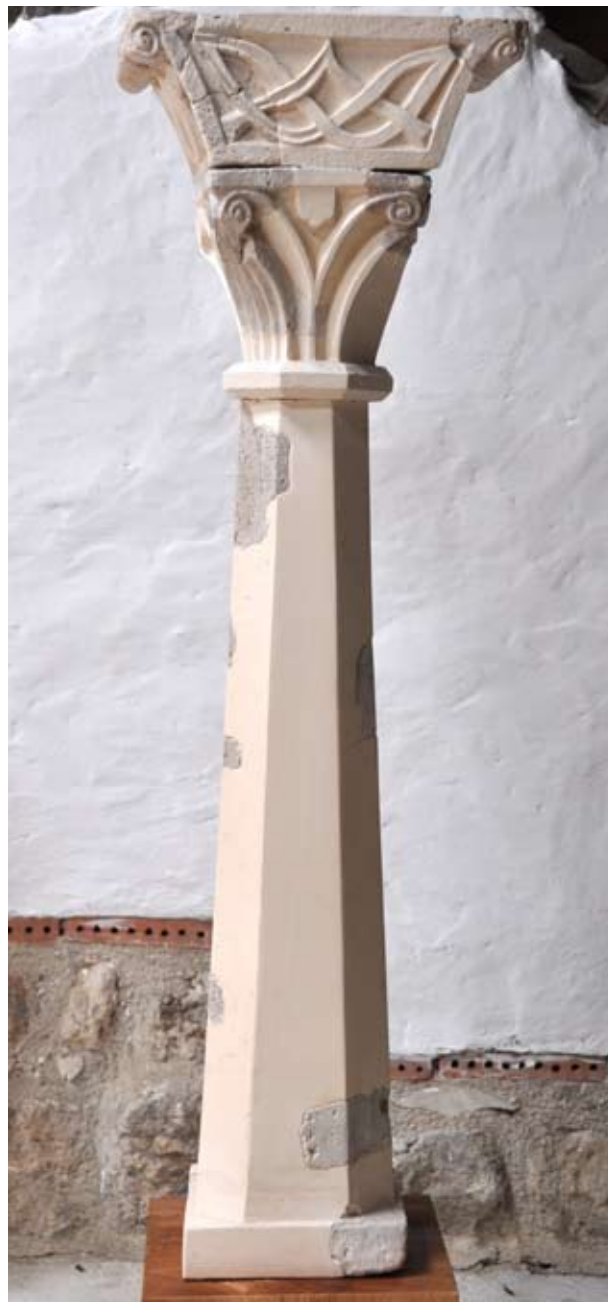
82. A visegrádi 11. századi plébániatemplom rekonstruált karzatpillére és vállköve

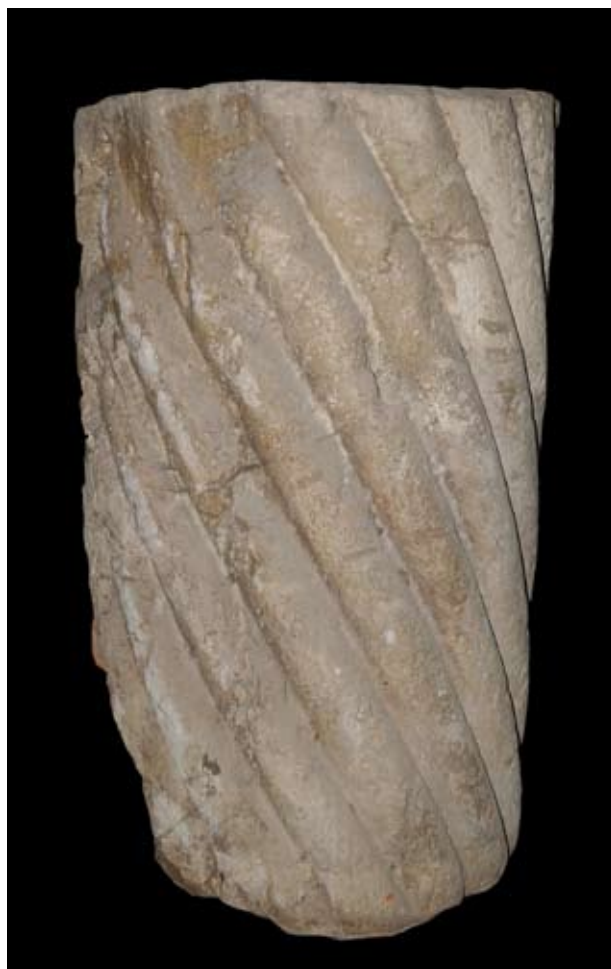
83. *Csavart pálcstagokkal díszített oszloptörzs a visegrádi Szent András monostor templomából*

36 Buzás 2007. 58., 16. kép. A visegrádi oszloptörzs tagolásának profilja a kaposszentjakabinál egyszerűbb, pusztán pálcstagokból áll. A kaposszentjakabi oszloptörzs pontosabb analógiái a lombardiai San Benedetto in Polirone apátságának Szűz Mária oratóriumában találhatóak, melyet Bonifacio di Canossa gróf a 11. század közepén építtetett. (Tóth 2001. 234).

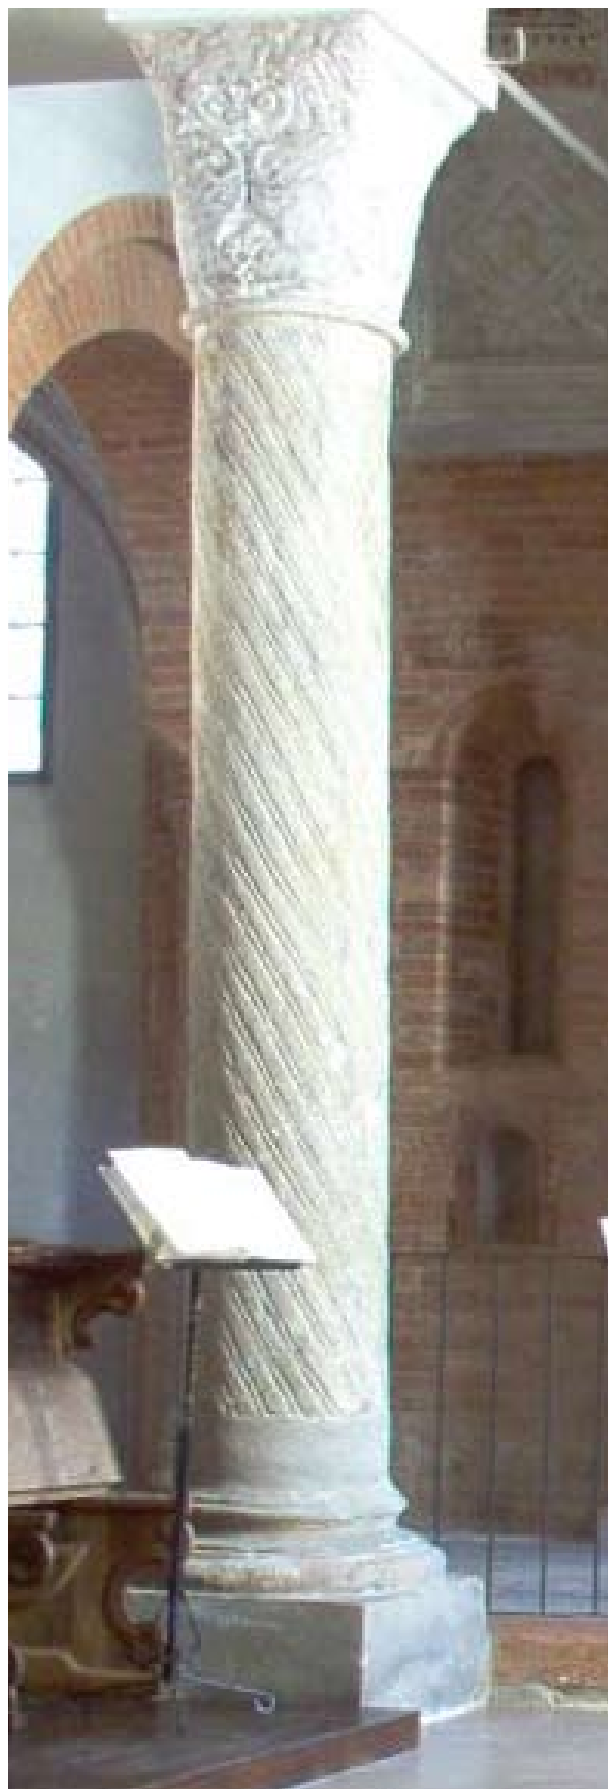
84. *11. századi oszloptörzs San Benedetto in Polirone apátságának Szűz Mária oratóriumában*
