***Buzás Gergely – Szőke Balázs***

**A visegrádi ferences kolostor  
2023–2024. évi kutatásai**

MÁTYÁS KIRÁLY MÚZEUM  
VISEGRÁD

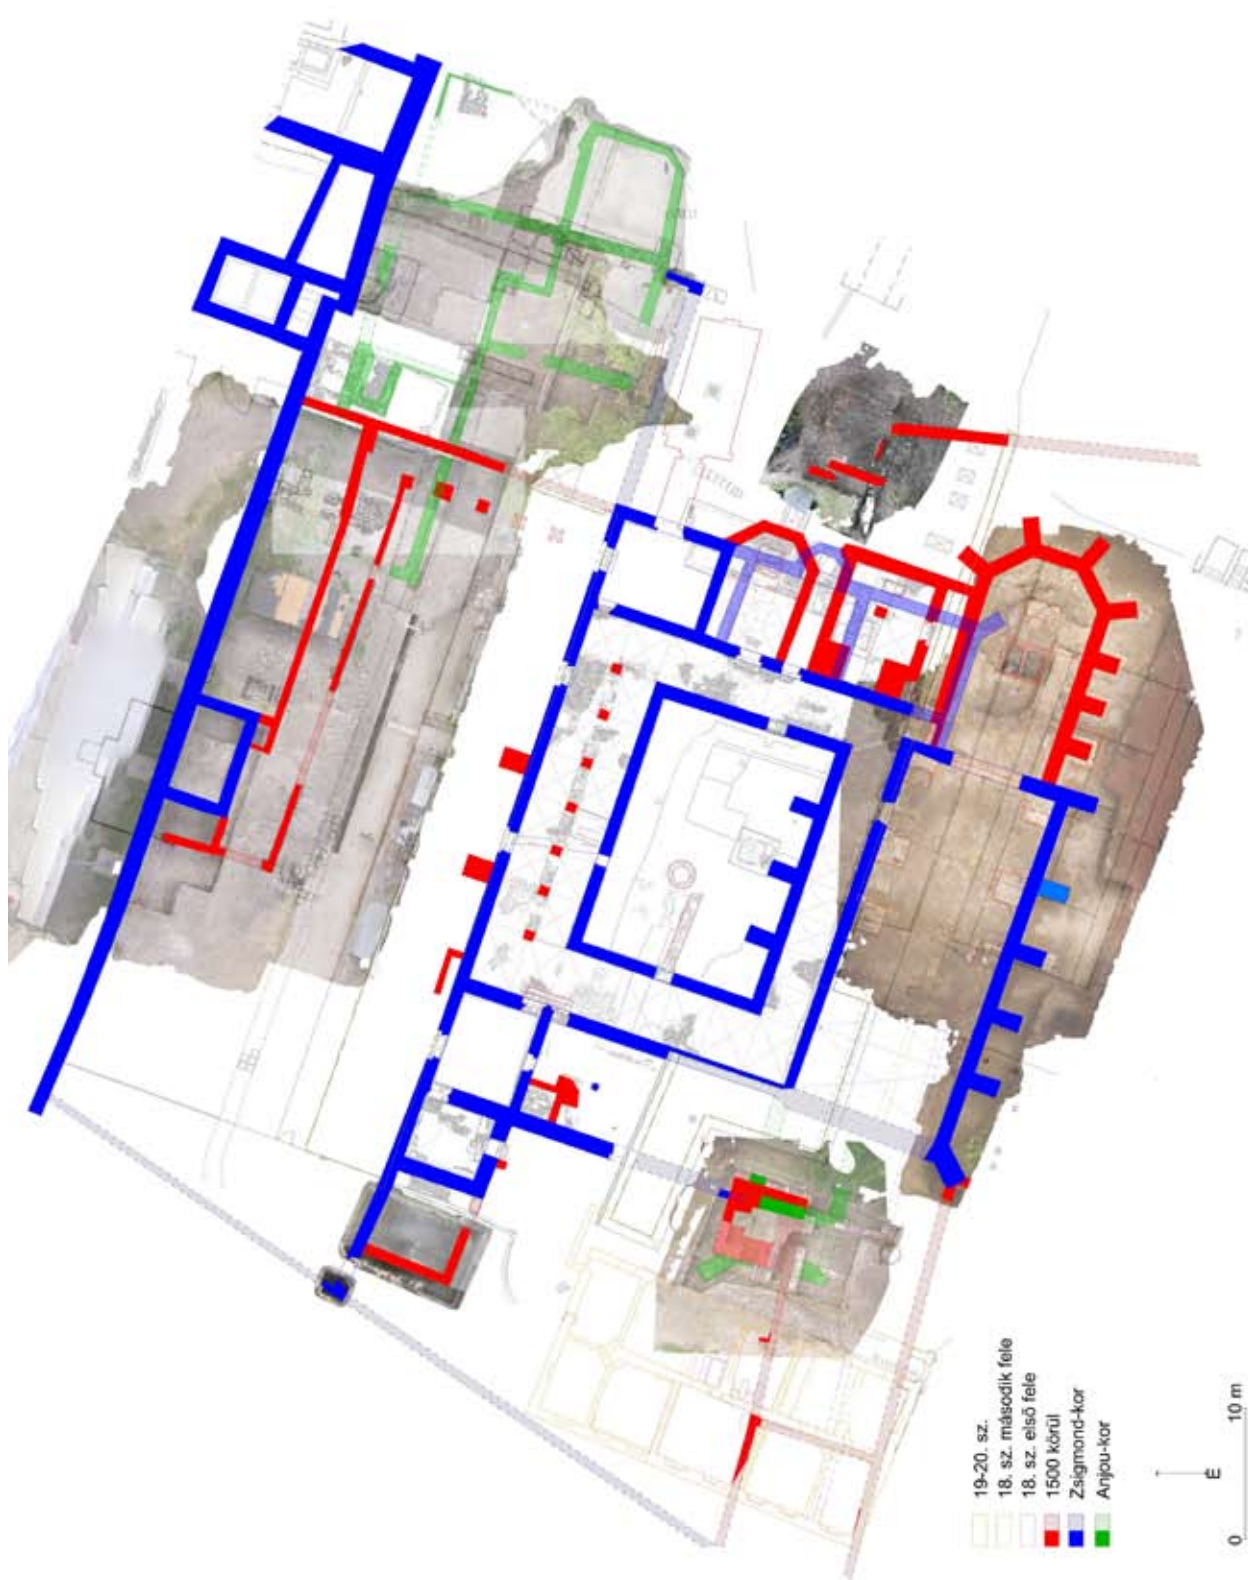
2. A ferences kolostor ásatási alaprajza a 2023–2024-es ásatások ortofotóival (rajz: Buzás Gergely)

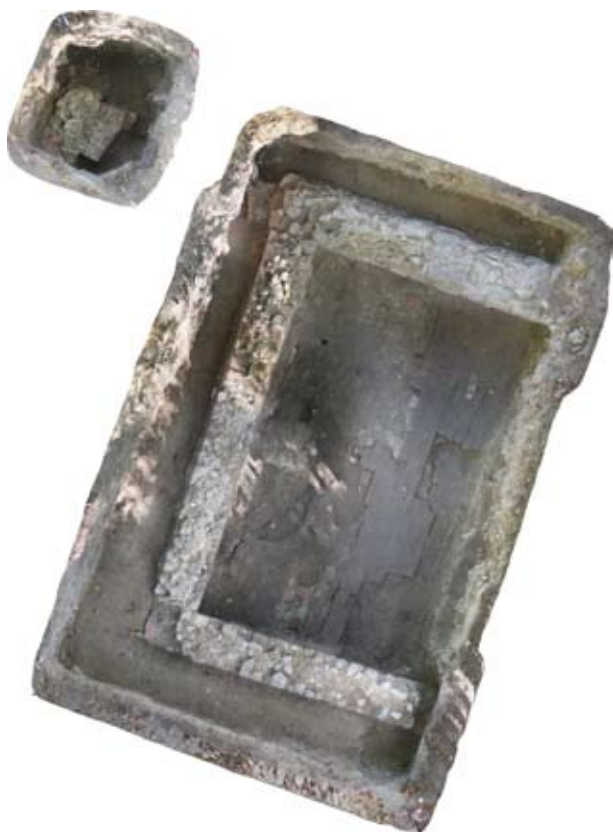
3. A 2023/1–4. szelvények ortofotója (felmérés: Pokorni László)

A program keretében feltárt épületmaradványok és kőfaragványok digitális 3D felmérését a Mensor 3D Kft. végezte el Fehér András vezetésével.<sup>26</sup> 2023-ban a kolostor északnyugati szárnyában végeztünk próbafeltárást. A feltárás célja a kolostor nyugati szárnyának északi feléből nyugat felé kinyúló épületrész alaprajzának tisztázása volt. Korábban az ásatási terület keleti szomszédságában egy alapincézett, a Zsigmond-kori kolostorépülettel egykorú helyiség volt ismert, amelynek északi fala továbbfutott nyugat felé, délnyugati falsarkához pedig nyugatról egy későbbi kőfalat építettek hozzá. E két fal közötti helyiség nyugati lezárását kerestük. A hozzávetőlegesen 6 x 7 m-es alapterületű helyiséget három szelvénnel (2023/1-3.) tártuk fel. A helyiség északi fala a kolostor Zsigmond-kori periódusából származó kőfal. A szelvényben ennek a nyugati végét, a helyiség nyugati falán kívül egy észak felől nyíló kapu rézsűsen

kifalazott fülkéje zárta le. Ehhez a korábbi falhoz másodlagosan épült hozzá a valamivel vékonyabb, vegyes falazatú nyugati és a déli fal. A helyiség bejárata a déli fal keleti felén volt, mivel ez nagyrészt a keleti tanúfalunk alá esett, így csak a nyugati oldalát tudtuk feltárni. A falak 0,5-1 m magasságban maradtak fenn. A helyiség, kb. 170 cm-el a mai szint alatt elhelyezkedő téglapadlójának egy részét épségben tártuk fel, más részének csak a fektetőhabarcsa került elő. A téglapadlót 25 x 16 x 4,6 cm-es, a kolostor későközépkori periódusára jellemző falazótégglákból rakták ki, hosszanti helyzetű téglákból, É-D-i irányú sorokba rendezve. A padló felett 10–20 cm vastag sóderes, földes feltöltés húzódott, amelyből 16. század elejére keltezhető kerámiaanyag: osztrák fazekak, mázatlan és zöld mázas kályhaszemek kerültek elő. Ennek a feltöltésnek a magasságában találtuk meg a külső szinteket is, de kívül nem mélyítettünk e szint alá. Erre a szintre omlott rá az épület pusztulási rétege, amely a falkoronák szintjéig magasodott. Ebben sok, egy oldalukon habarcsos, minden bizonnyal padlótégglának használt későközépkori téglák kerültek elő. Boltozatra utaló omladék nem volt. Az omladékrétegben egy élszedett profilú ablakkeret több töredékét, valamint egy körtetagos profilú Mátyás-kori ablak és egy hornyolt profilú ablak egy-egy osztóját találtuk meg.

A helyiség belsejében a téglapadlót három nagyobb és két kisebb beásás törte át. A nagyobb beásások már az omladékrétegből indultak: a nyugatiban számos későgótikus boltozati borda (főleg a káptalanterem hálóboltozatából), a déliben egy márgából faragott reneszánsz oszloptörzs darabja (a refektórium oszlopából) került el. A beásásokból számos tetőcserép-töredék, kizárólag kúpcserepek kerültek elő. Az omladékrétegben 18. századi leletanyagot találtunk, viszonylag nagyszámú barokk kályhacsempe-töredékekkel. Ennek nagy része egy 18. század második feléből származó foltos zöld mázú kályha darabja volt, de előkerült egy 18. század első feléből származó kétfejű sasos kályhacsempe típus töredéke is.

A helyiség nyugat felé továbbfutó, és kapuval áttört korábbi északi falának folytatását kerestük a 2 x 2 m-es 2023/4. szondában. A szon-

da északi felében egy újkori háznak a mai szint-ről induló szárazon rakott kőalapozása foglalta el, azonban tőle délre rábukkantunk a kolostor északi falának végére, amely T alakban egybe-épült egy vékonyabb É–D-i irányú kőfallal, ami a kolostor külső kerítése lehetett. A vastagabb K–Ny-i irányú falban megtaláltuk a másik szelvényben megfigyelt kapu nyugati oldalát is. Itt a kapu épebben maradt fenn: szára és mögötte a rézsús bélletű fülkéje teljesen téglából épült.

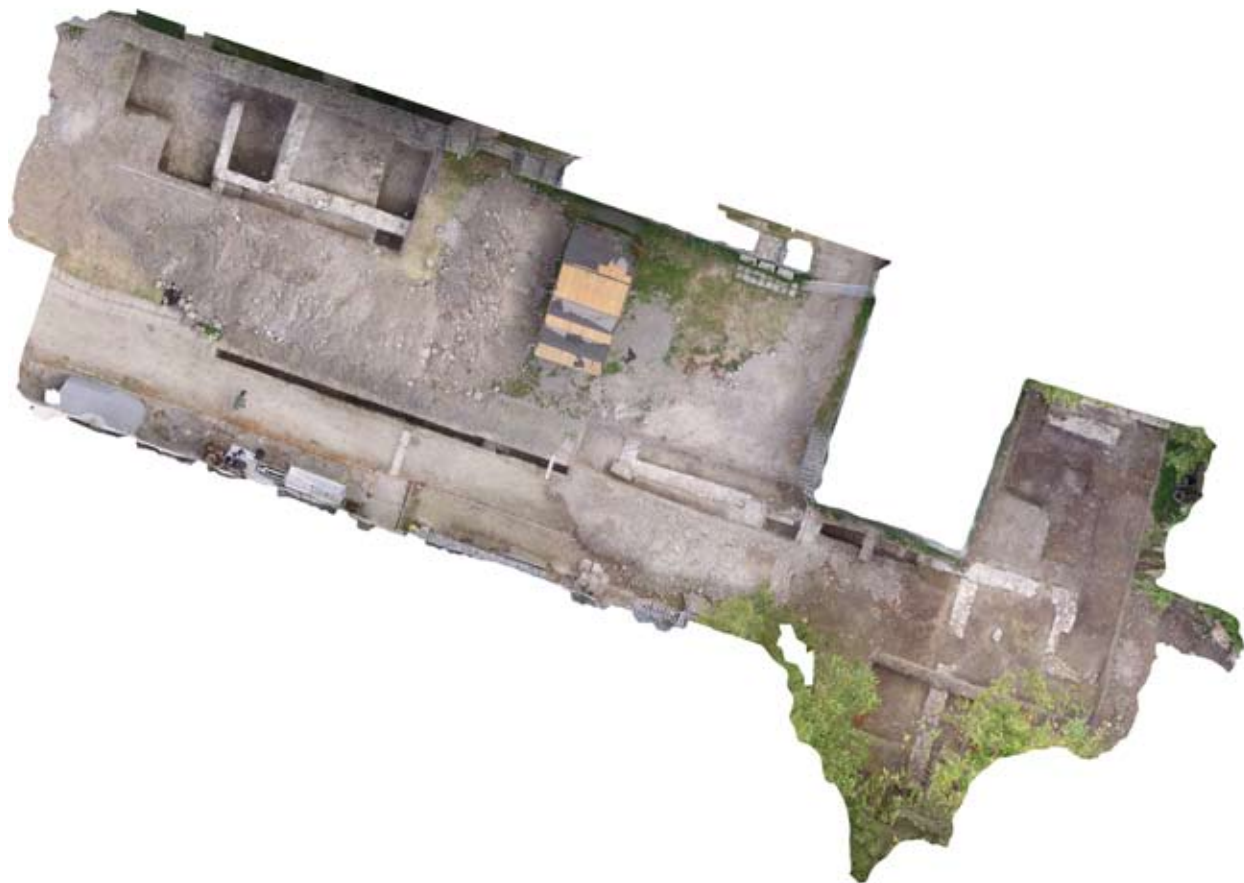
8. A kolostor északi udvarának 2024-es feltárása, ortofotó (felmérés: Buzás Gergely)

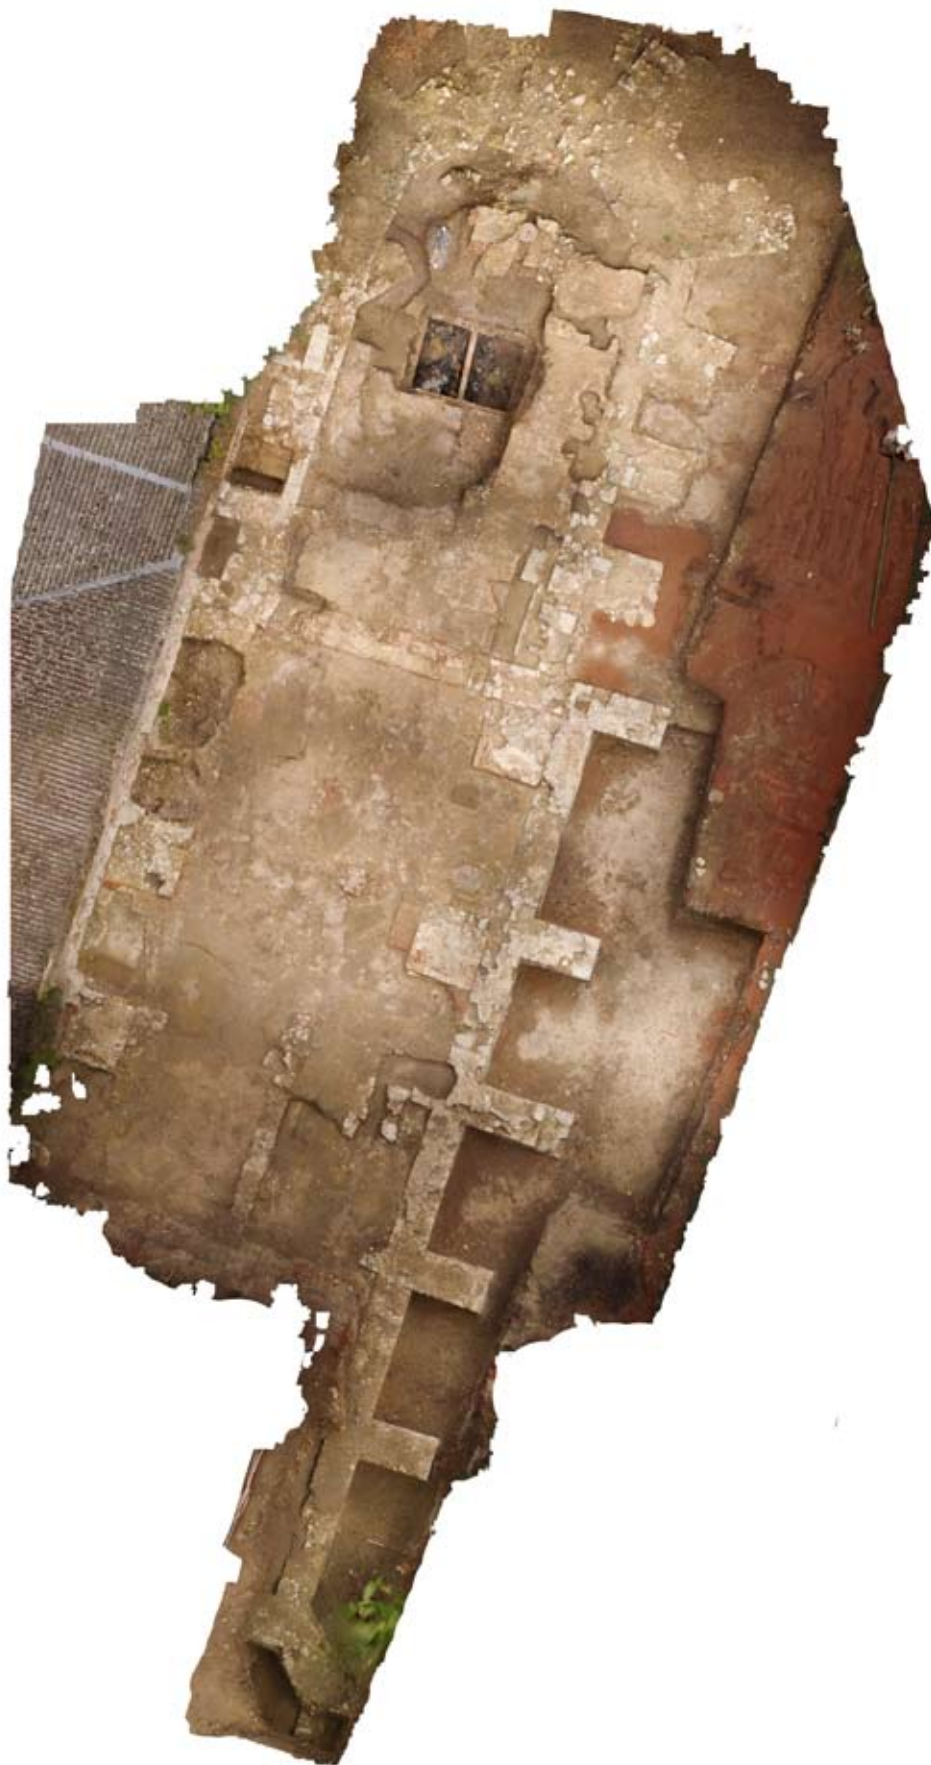
12. A ferences templom feltárásának ortofotója (felmérés: Buzás Gergely)

A 2024-es feltárás másik területe a ferences kolostor temploma volt, amelynek korábban csak néhány részlete került elő. A templom teljes alaprajzának és szintviszonyainak vizsgálatára eddig nem volt mód, ugyanis a templom romjai felett egy tenispálya működött. Öt szelvényel (2024/1–5.) tártuk fel a templom szentélyét és a hosszház három keleti boltszakaszát teljes egészében, továbbá a két nyugati boltszakasz déli falát. Ezekben a boltszakaszokban teljes feltárásra most sem volt lehetőségünk, ugyanis két nagy fa és a múzeum ásatási szállása áll ezen a részen. A déli falán támpillérekkel erősített hosszház falai a külső szinthez képest 1-1,5 m magasan maradtak fenn. E külső szint keletről nyugat felé lejt, a belső szint viszont közel vízszintes, ugyanis a templomhajón belül jelentős, 14. századi leletanyagot tartalmazó feltöltés készült a templom építésekor. A templomhajóban két habarcsos járószintet figyeltünk meg: az első a templom Zsigmond-kori építésekor, a másik a Mátyás- és Jagelló-kori átépítés idején keletkezett. A szentélyben csak ez utóbbi járószint volt megfigyelhető. A déli falon kívül a Zsigmond-kori járószint felett vastag bontási törmelékréteget találtunk, amelyben egy el nem készült szentély befejezetlen kőelemei: falpillérek, ablakkeretek kerültek el. E felett a 15. század végi járószint következett, amiből leásva épült a szentély alapozása. Ezt fedte a templom tetőcserepes (kúpcserepekből álló) pusztulási rétege. A templombelsőben az újkori felszín alatt közvetlenül a beomlott boltozatok téglalomladéka feküdt, boltozati bordatöredékekkel és ablakosztó sudarakkal. Alatta a későközépkori téglapadló fektetőhabarcsát találtuk, amin csak kis foltokban volt meg a téglaburkolat. A hajó északi és déli oldalán a keleti három szakaszban kétoldalt három-három mellékoltár maradványait találtuk meg, a szentélyben pedig a főoltár alapozása is előkerült. A főoltár előtt egy két részre osztott, egykor boltozott kriptát találtunk. A kriptába bezuhanva került elő a szentély hálóboltozatának több mint száz faragványtöredéke. Ez alatt a kriptá tégladonboltozatának omladéka következett, majd a márga sírfedlapok töredékei. Ezek között több

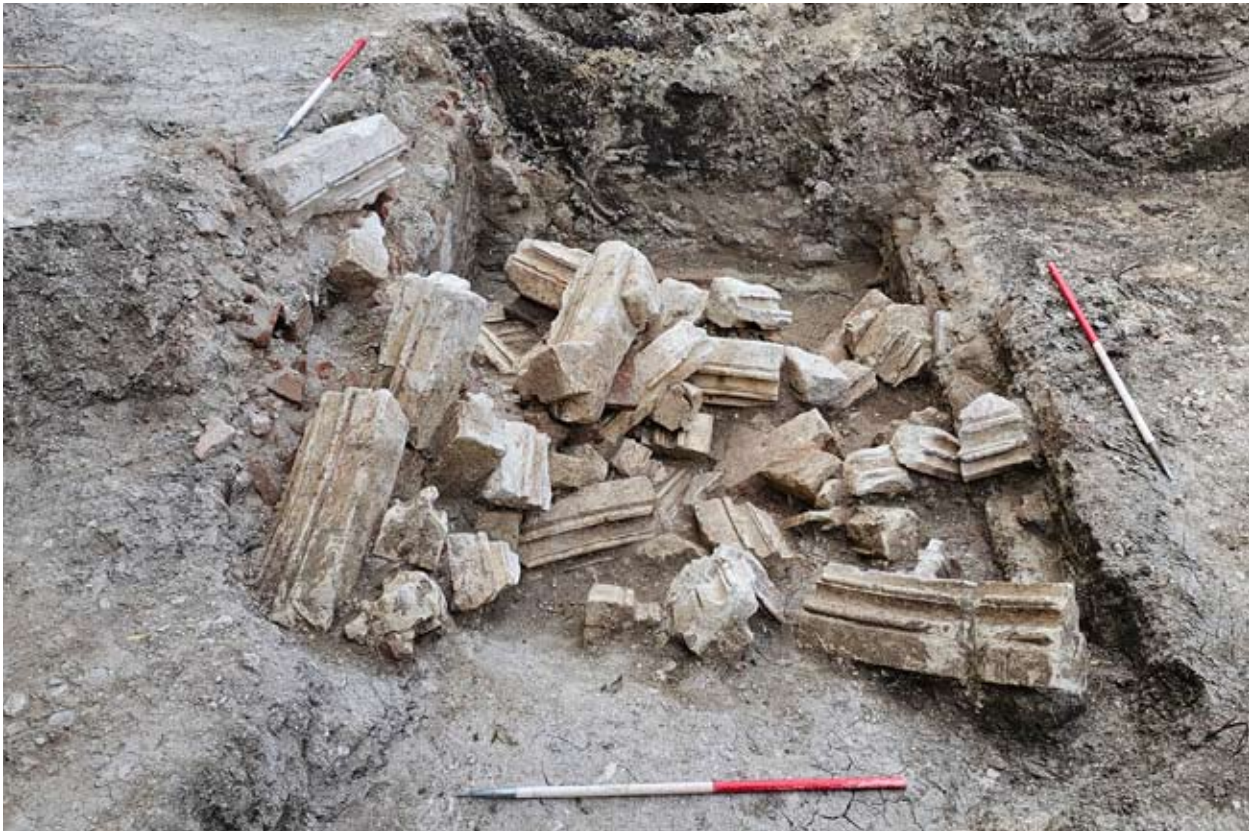
15. A templom kriptája a beomlott szentélyboltozat bordáival észak felől (fotó: Buzás Gergely)

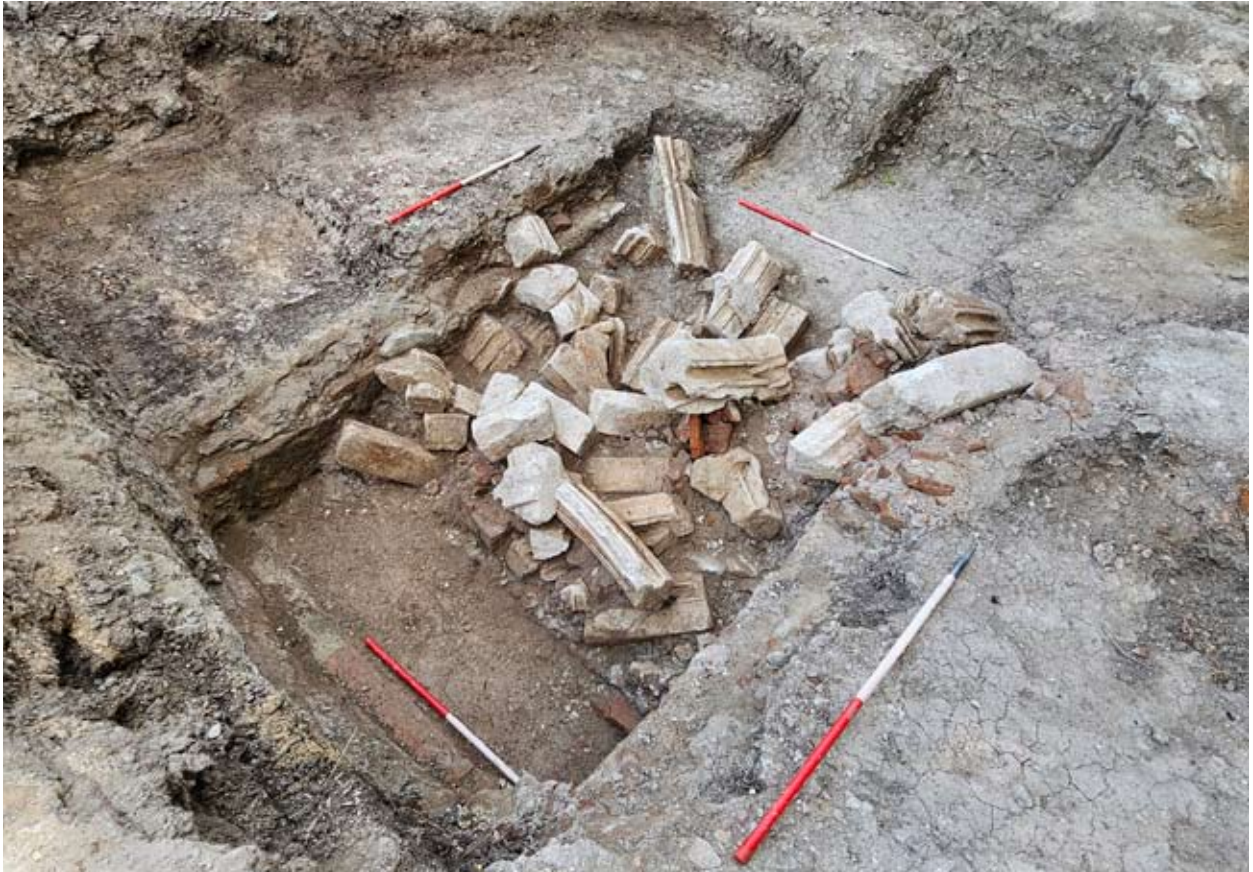
16. A templom kriptája a beomlott szentélyboltozat bordáival délkelet felől (fotó: Buzás Gergely)

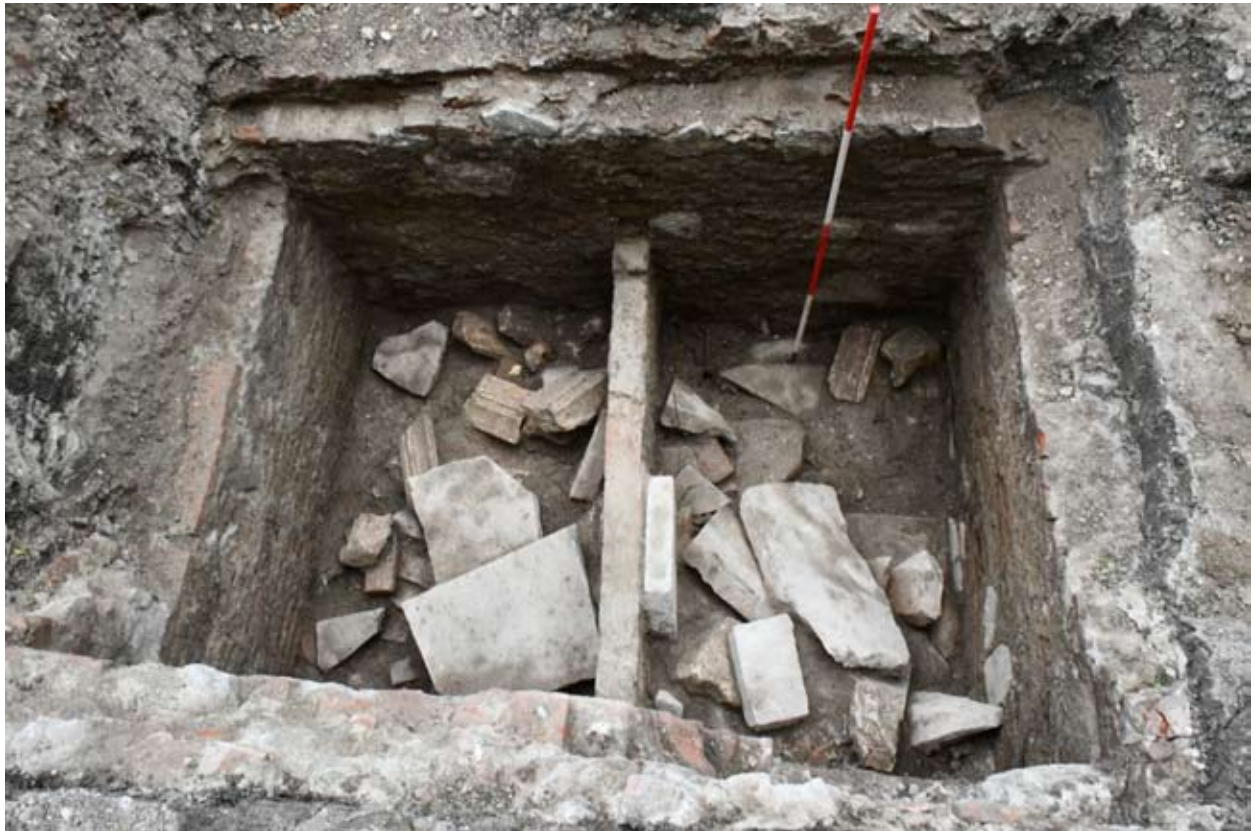
17. A kriptabetöltés omladékrétegének alsó szintje kelet felől (fotó: Buzás Gergely)

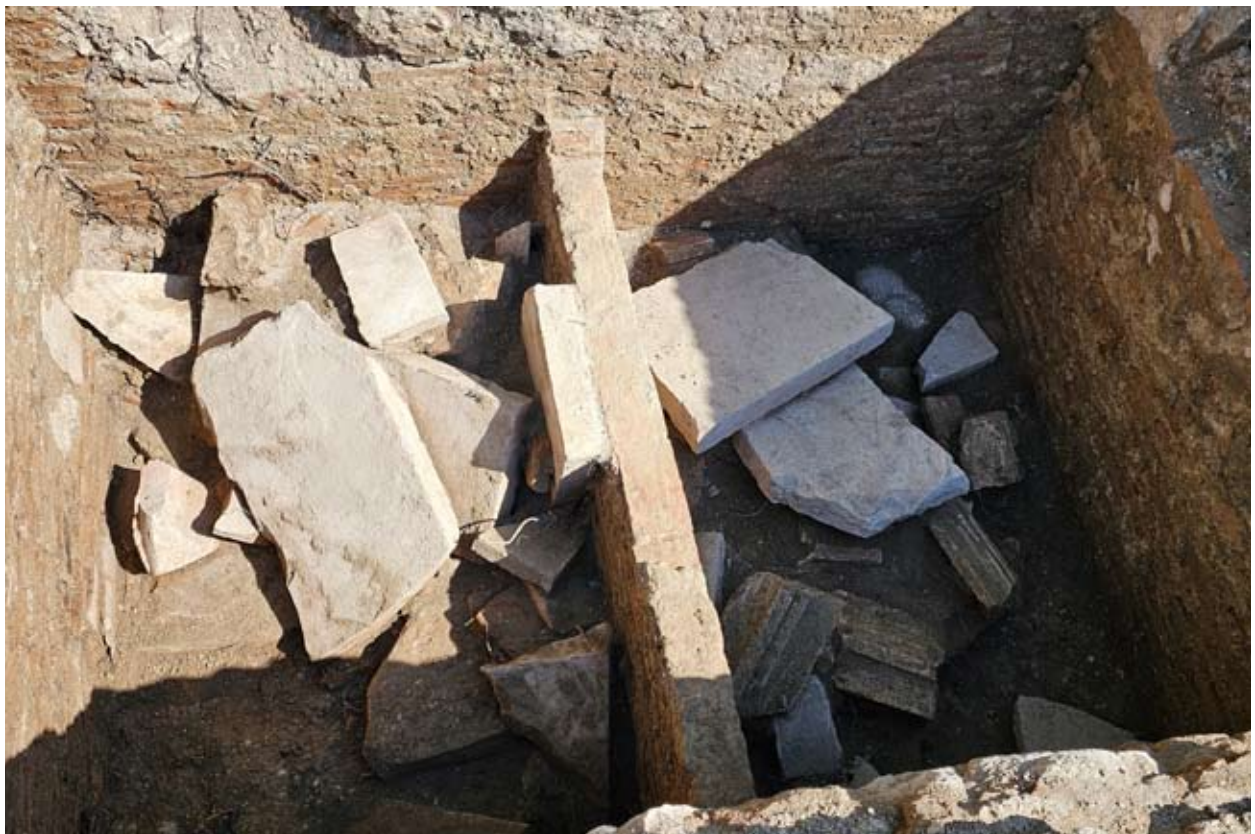
18. A kriptabetöltés omladékrétegének alsó szintje nyugat felől (fotó: Buzás Gergely)

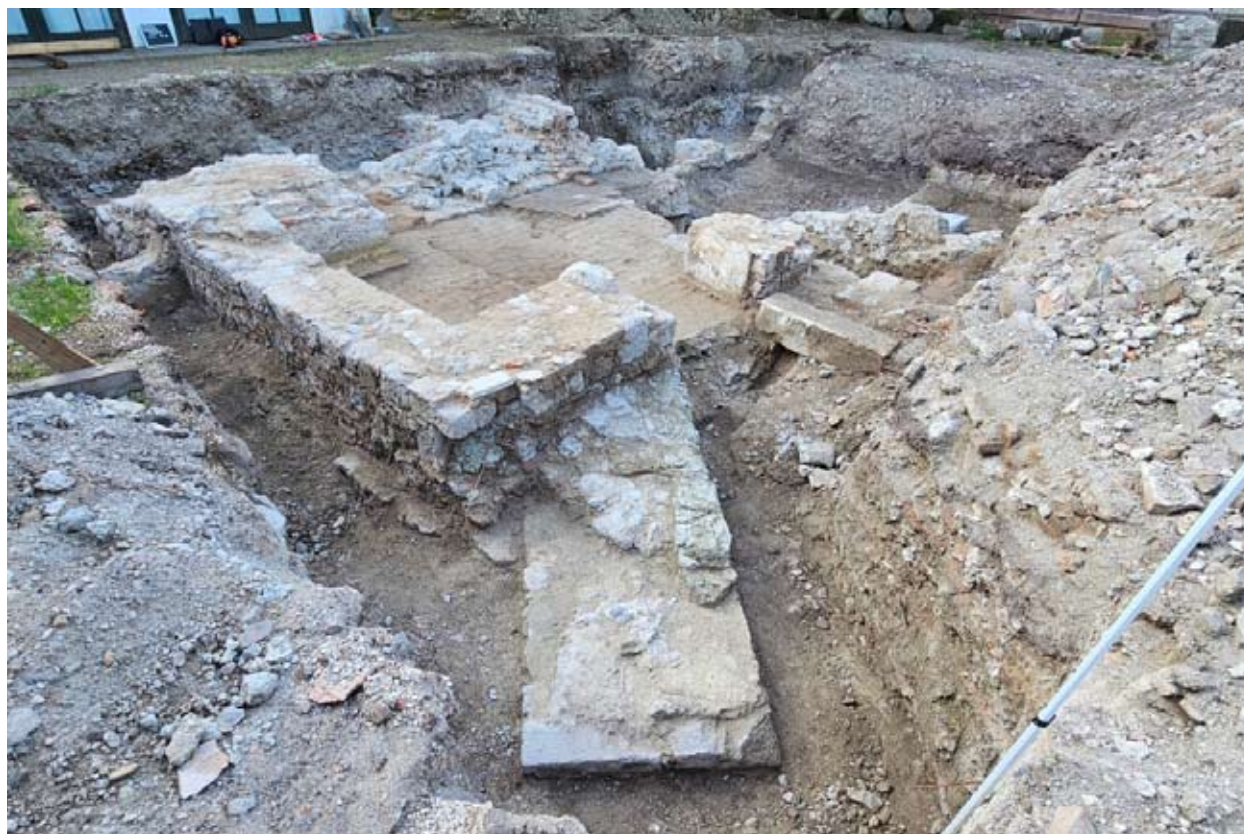
25. A 2024/16. szelvény a Szent György kápolna és a kolostor tornyának maradványaival északnyugat felől (fotó: Buzás Gergely)

penyezték. A nyugati falát a régi épület nyugati falának meghagyott alapozására építették rá, de a tornyot a régi épülethez képest északabbra csúsztatták, így északi fala csak részben, déli fala pedig valószínűleg egyáltalán nem épült rá a régi épület alapozásaira. A torony északi fa-

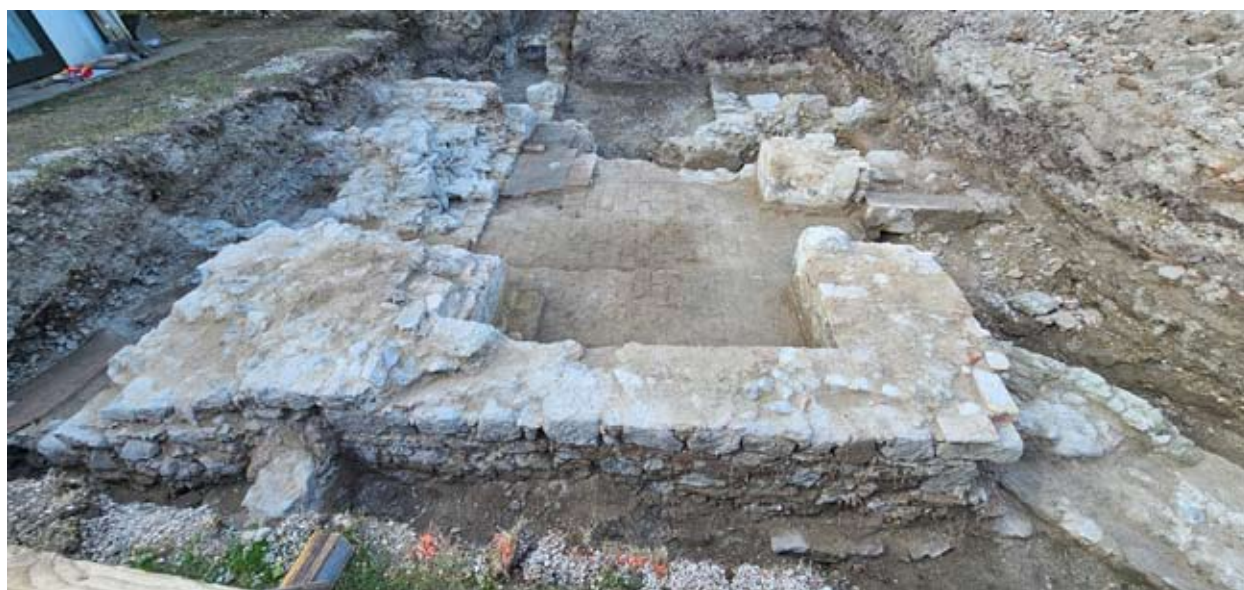
26. A 2024/16. szelvény a Szent György-kápolna és a kolostor tornyának maradványaival észak felől (fotó: Buzás Gergely)

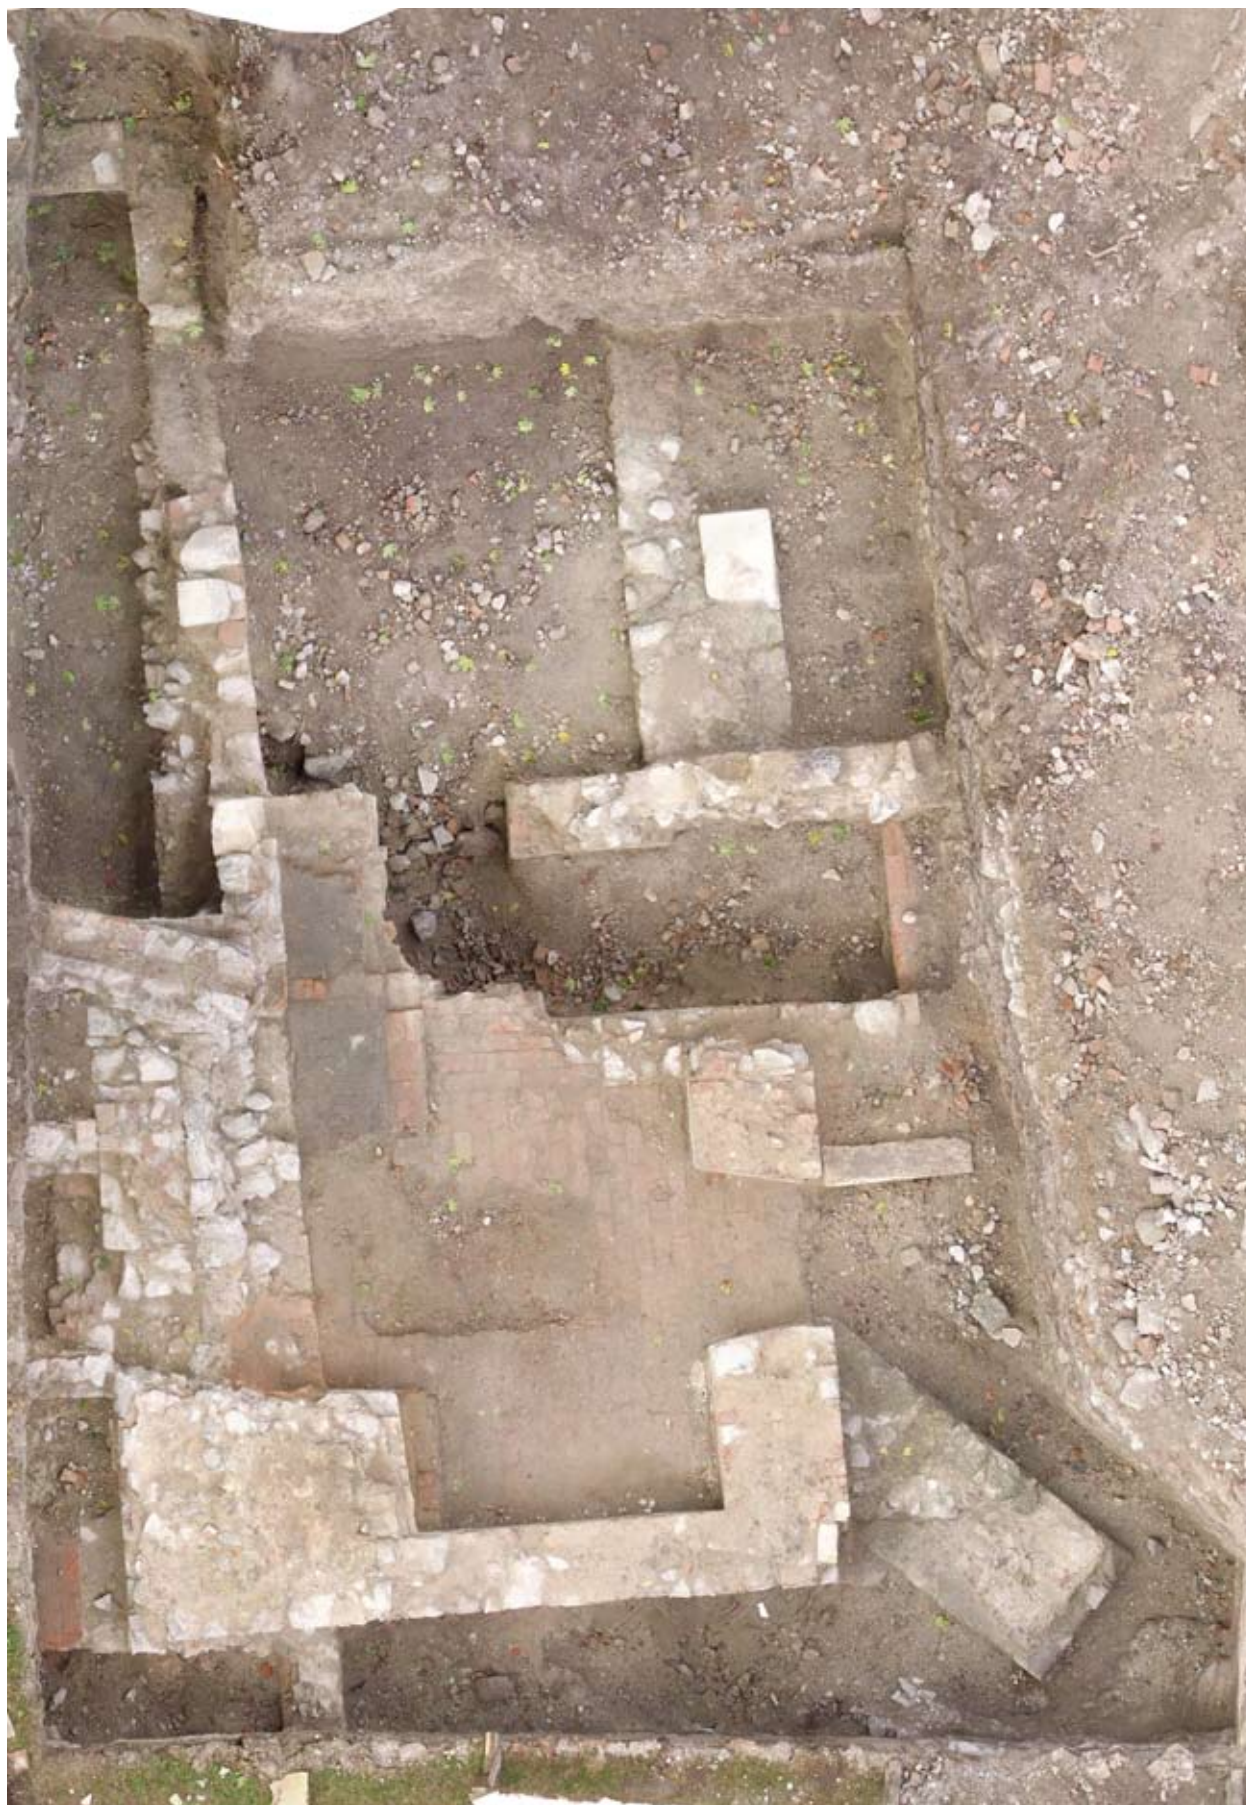
27. A 2024/16. szelvény ortofotója (felmérés: Buzás Gergely)

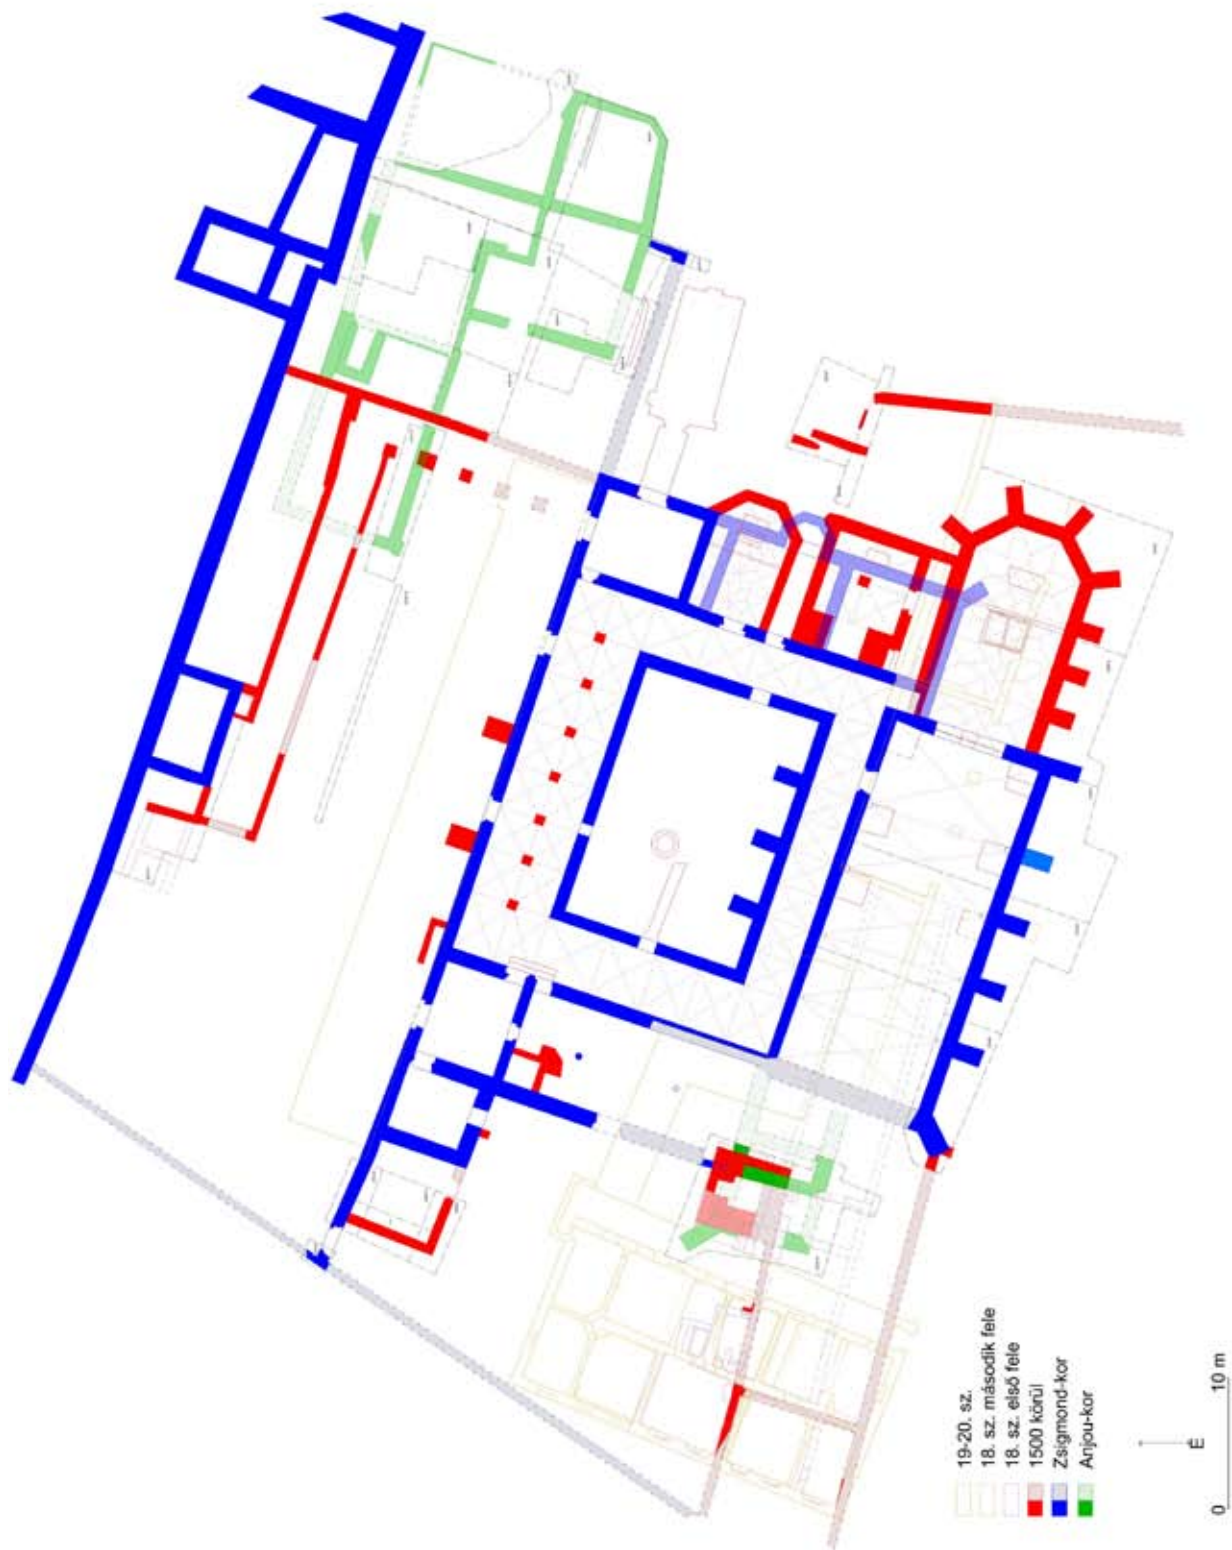
30. A ferences kolostor ásatási alaprajza (rajz: Buzás Gergely)

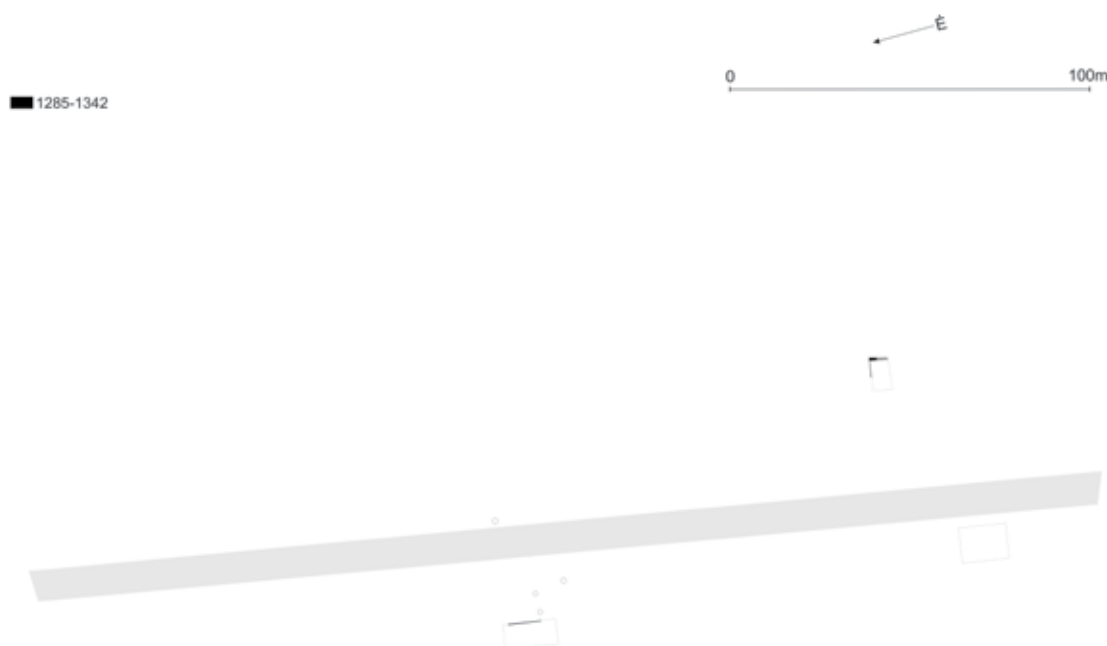
31. A visegrádi királyi palota és a ferences kolostor területe a 13. század végén (rajz: Buzás Gergely)

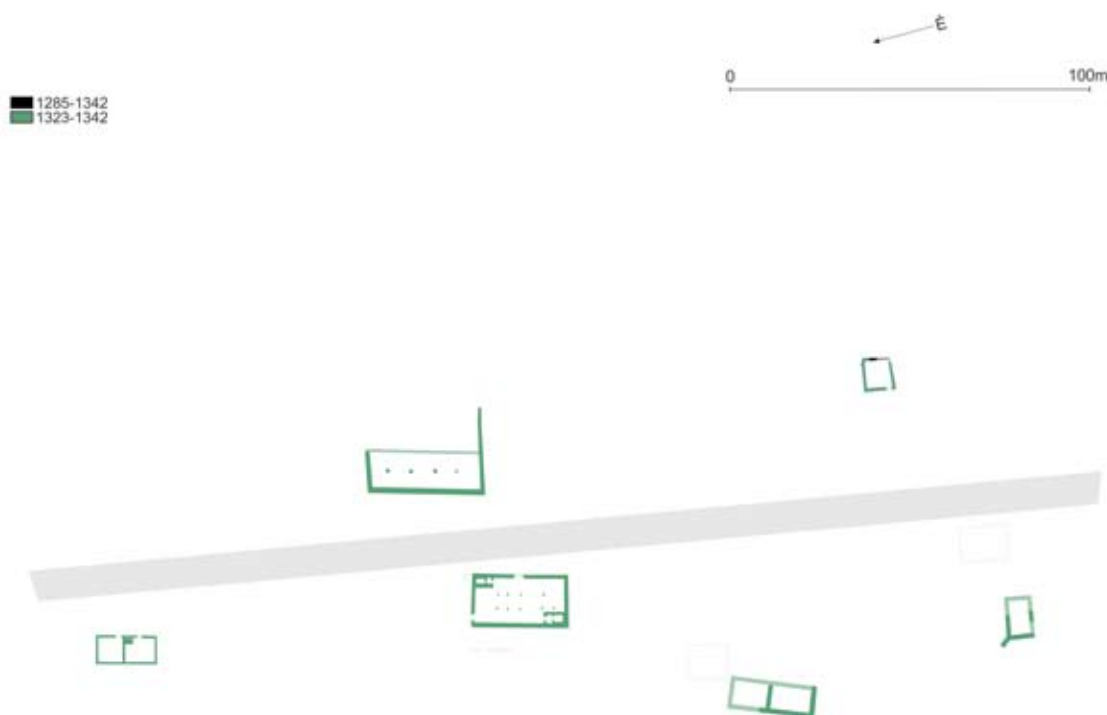
32. A visegrádi királyi palota és a ferences kolostor területe 1330 körül (rajz: Buzás Gergely)

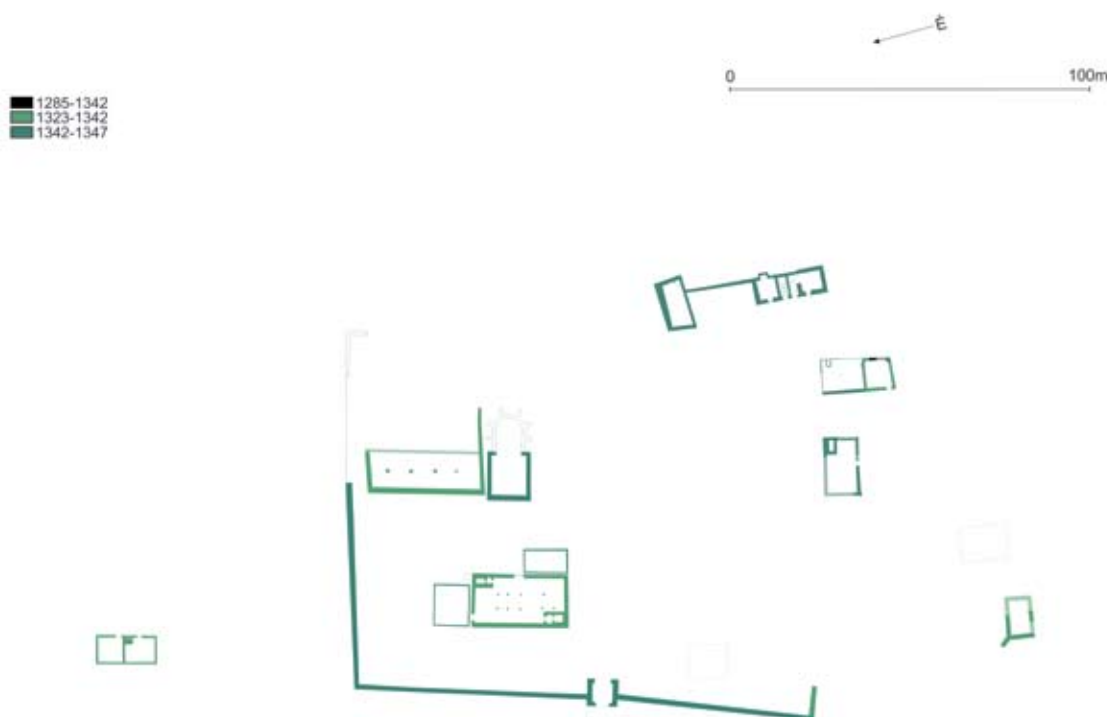
33. A visegrádi királyi palota és a ferences kolostor területe 1347 körül (rajz: Buzás Gergely)

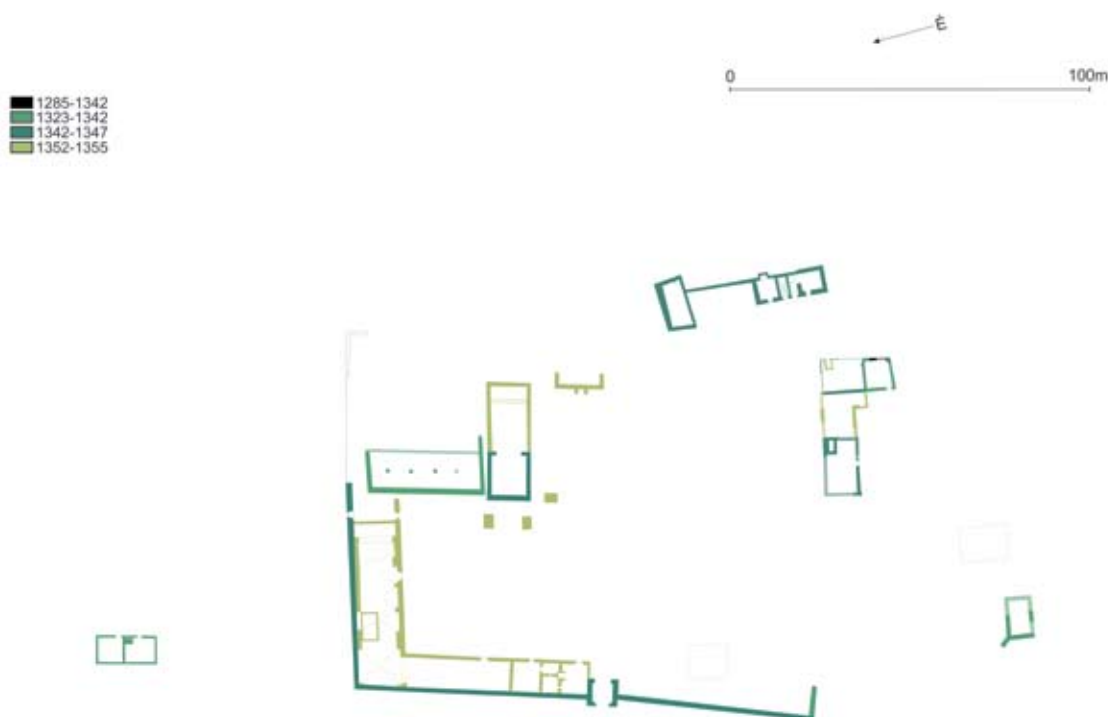
34. A visegrádi királyi palota és a ferences kolostor területe 1355 körül (rajz: Buzás Gergely)

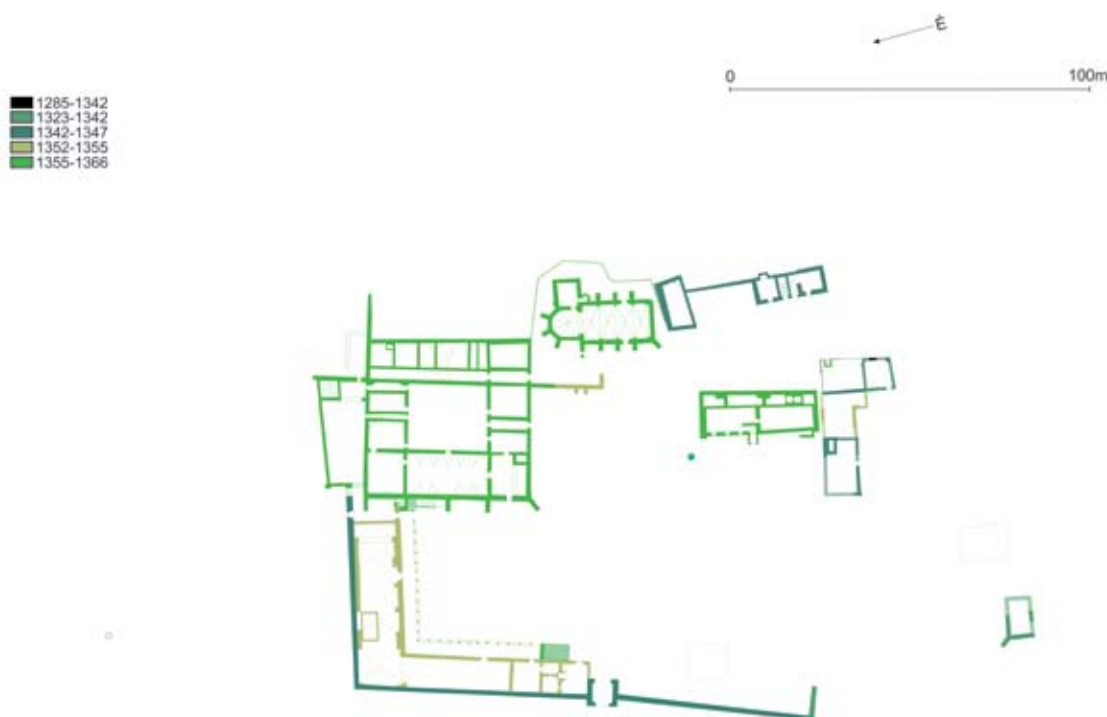
35. A visegrádi királyi palota és a ferences kolostor területe 1366 körül (rajz: Buzás Gergely)

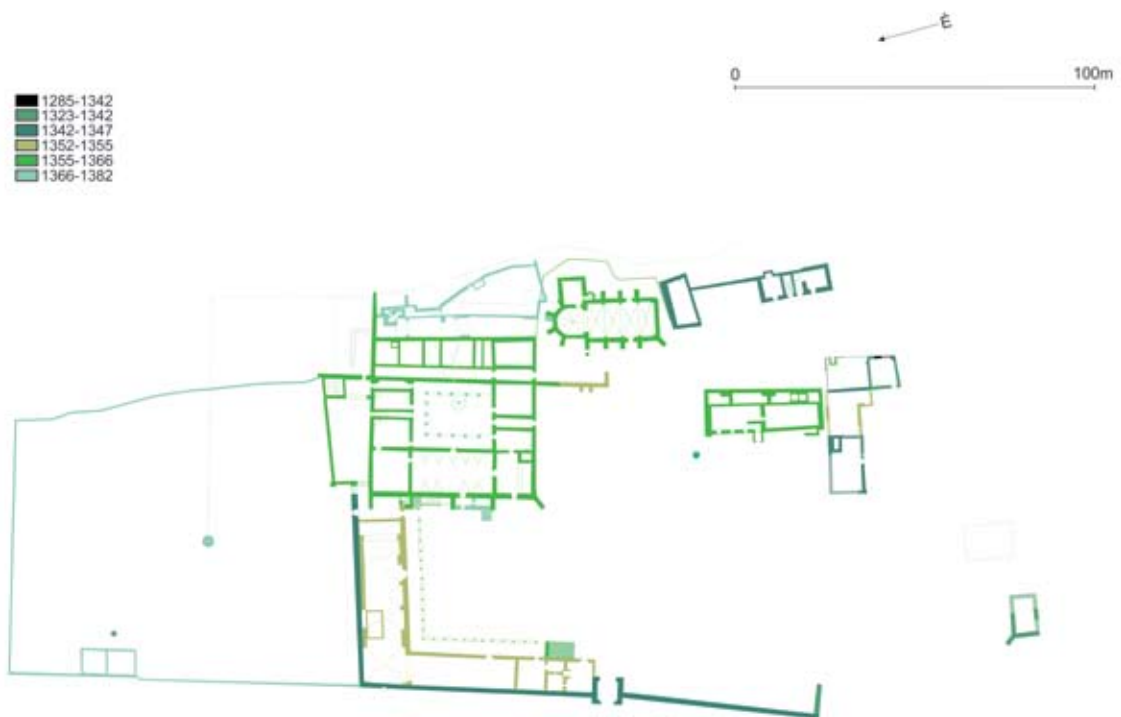
36. A visegrádi királyi palota és a ferences kolostor területe 1387 körül (rajz: Buzás Gergely)

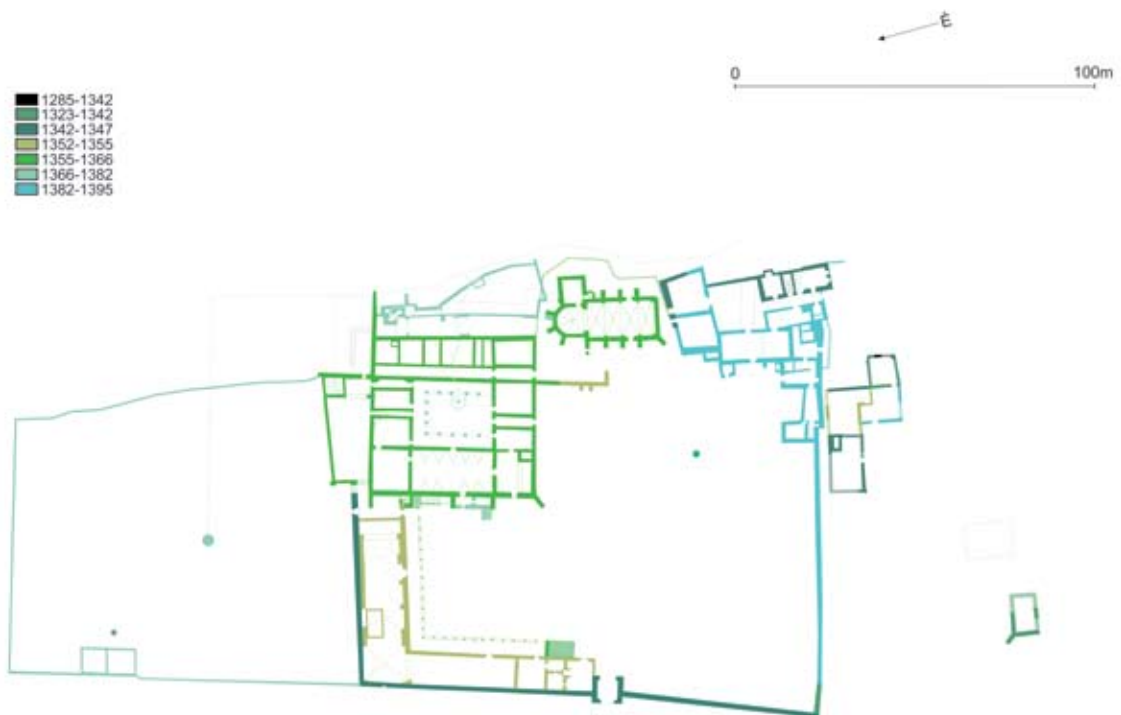
37. A visegrádi királyi palota és a ferences kolostor területe 1395 körül (rajz: Buzás Gergely)
