***Buzás Gergely – Szőke Balázs***

**A visegrádi ferences kolostor  
2023–2024. évi kutatásai**

MÁTYÁS KIRÁLY MÚZEUM  
VISEGRÁD

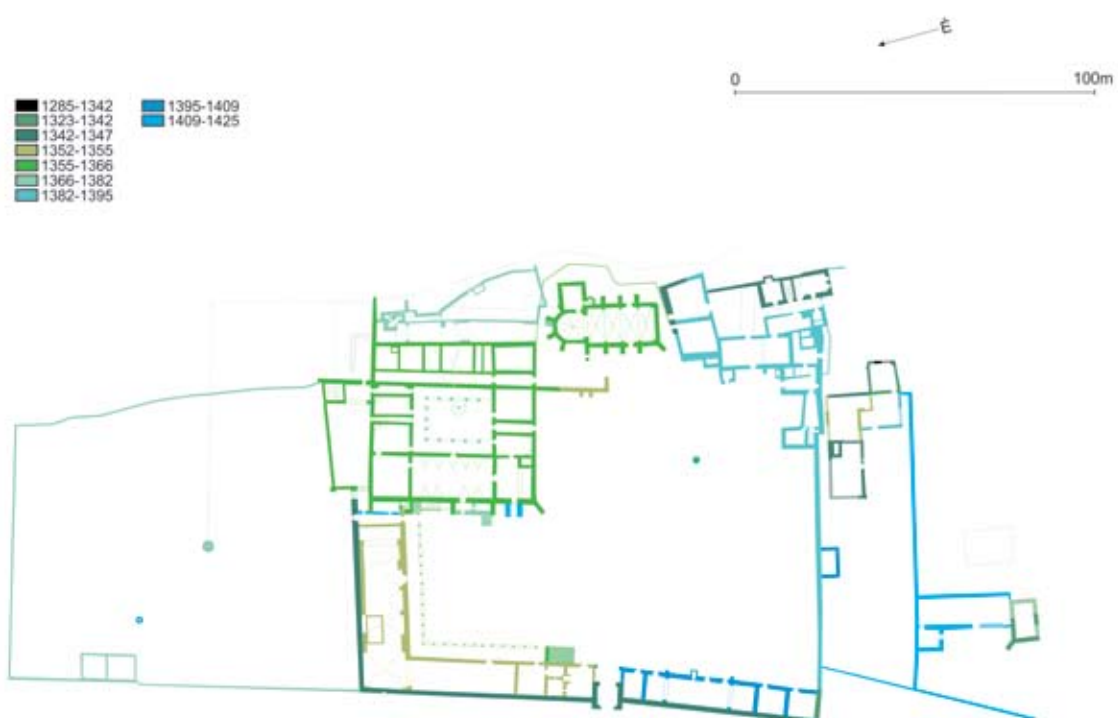
38. A visegrádi királyi palota és a ferences kolostor területe 1425 körül (rajz: Buzás Gergely)

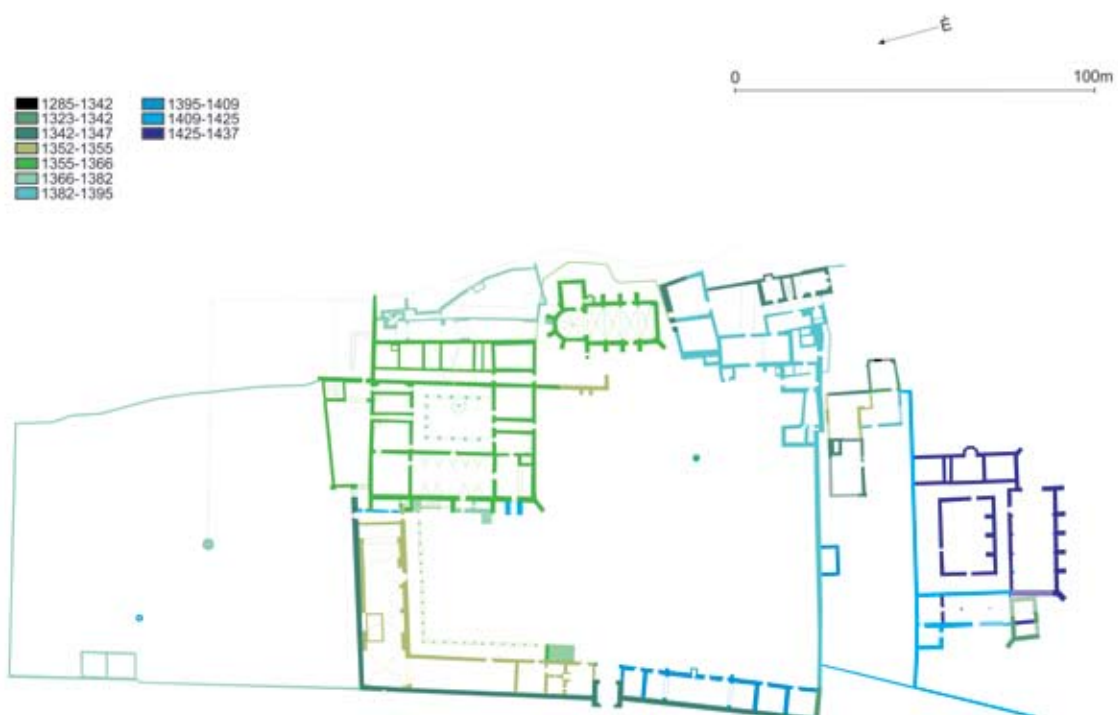
39. A visegrádi királyi palota és a ferences kolostor területe 1437 körül (rajz: Buzás Gergely)

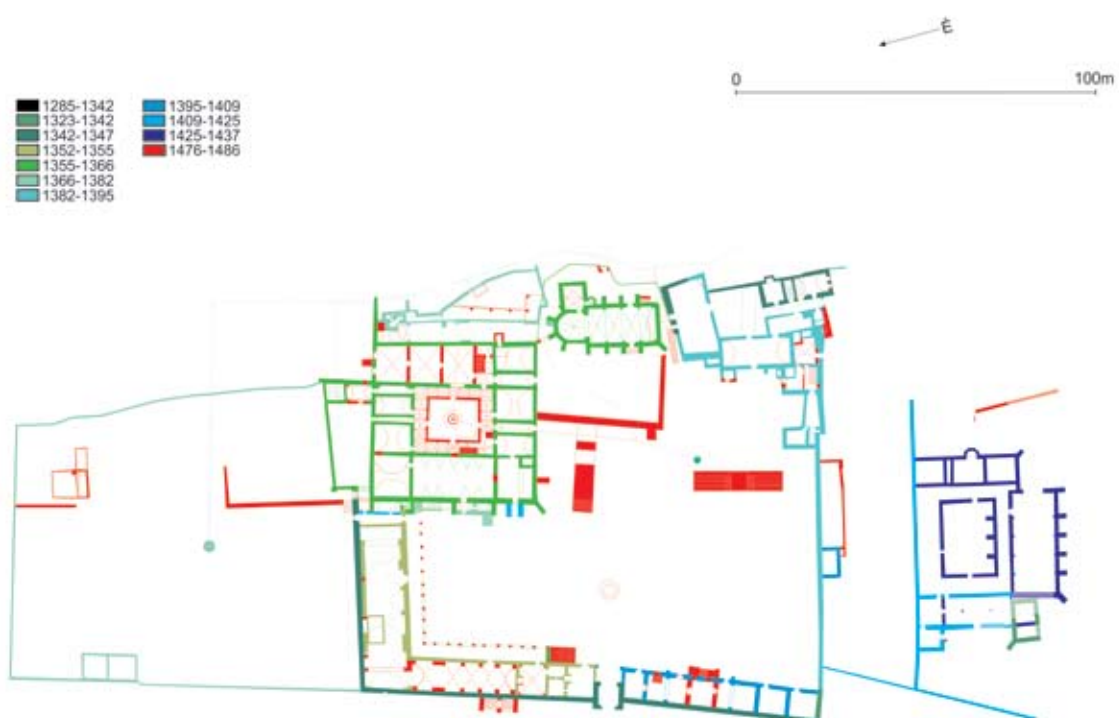
40. A visegrádi királyi palota és a ferences kolostor területe 1490 körül (rajz: Buzás Gergely)

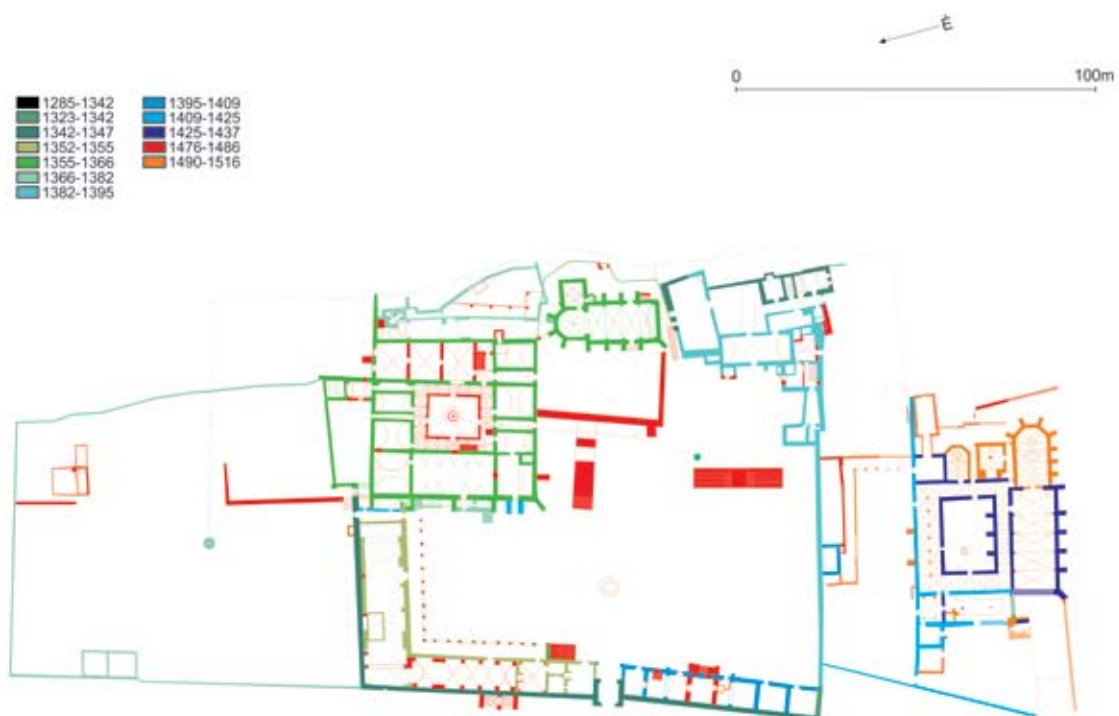
41. A visegrádi királyi palota és a ferences kolostor területe 1516 körül (rajz: Buzás Gergely)

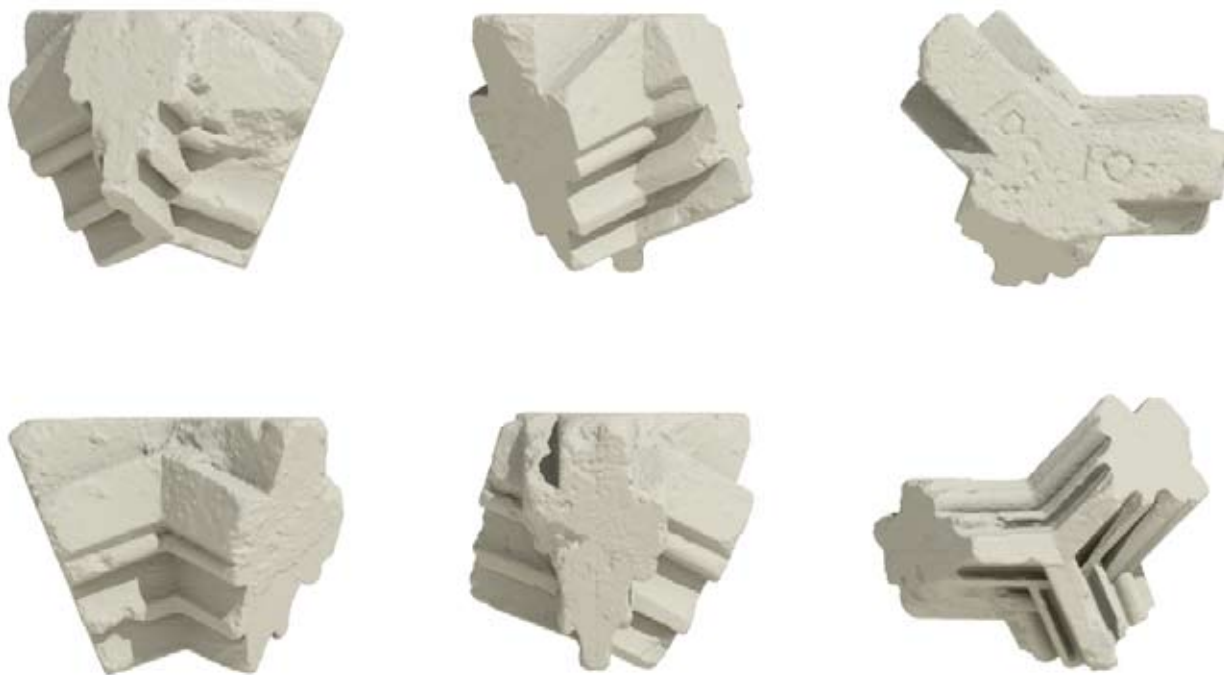
45. A kápolnaboltozat 2A típusú bordacsomópontjának felmérése (Szőke Balázs – SziMe3DAR)

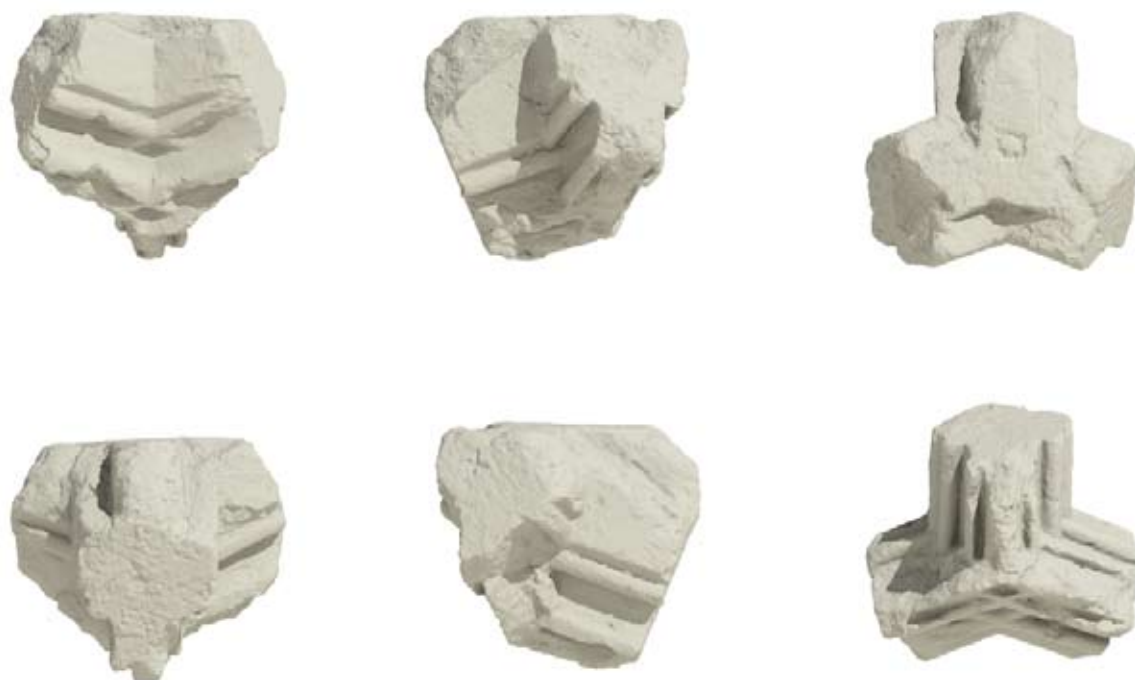
46. A kápolnaboltozat 2B típusú bordacsomópontjának felmérése (Szőke Balázs – SziMe3DAR)

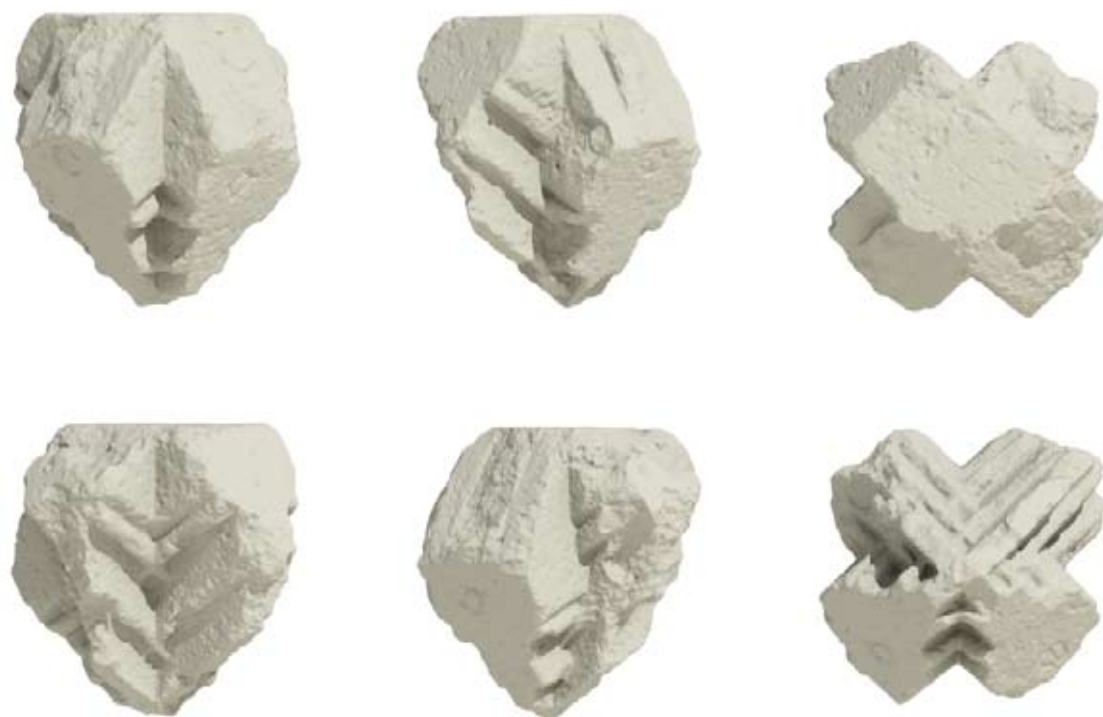
47. A kápolnaboltozat 3A típusú bordacsomópontjának felmérése (Szőke Balázs – SziMe3DAR)

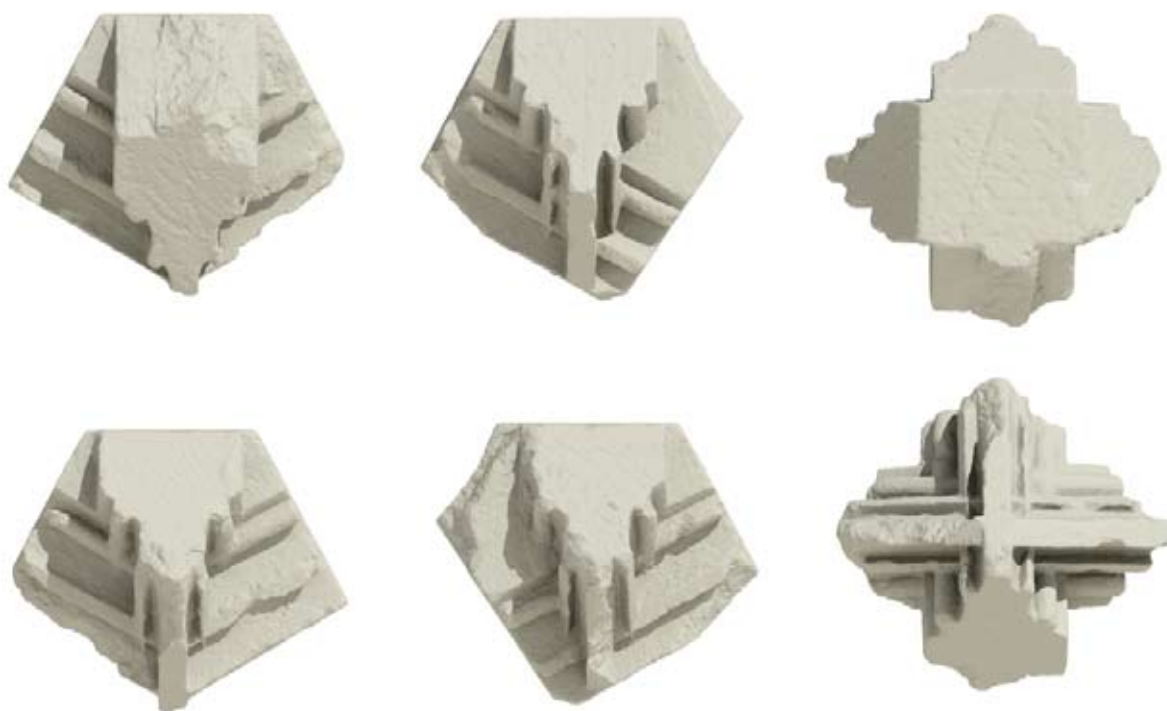
48. A kápolnaboltozat 3B típusú bordacsomópontjának felmérése (Szőke Balázs – SziMe3DAR)

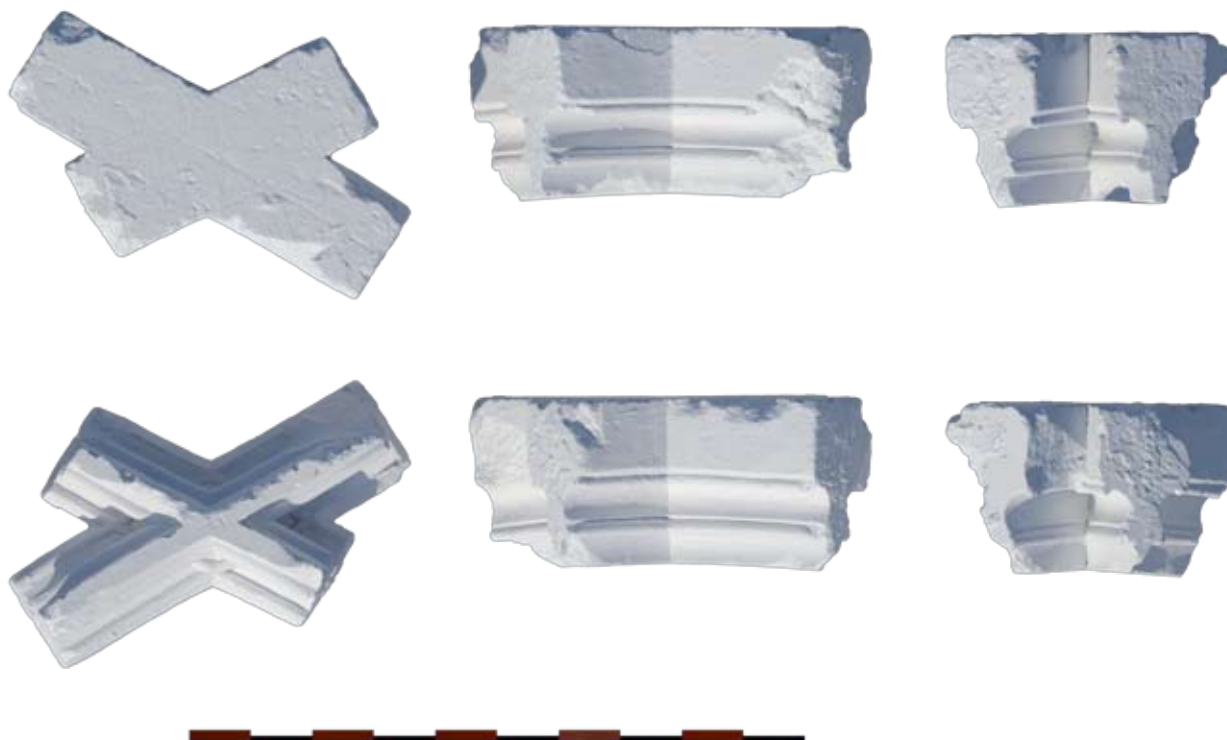
54. A szentélyboltozat 1A típusú záróköve (Szőke Balázs – Mensor3D)

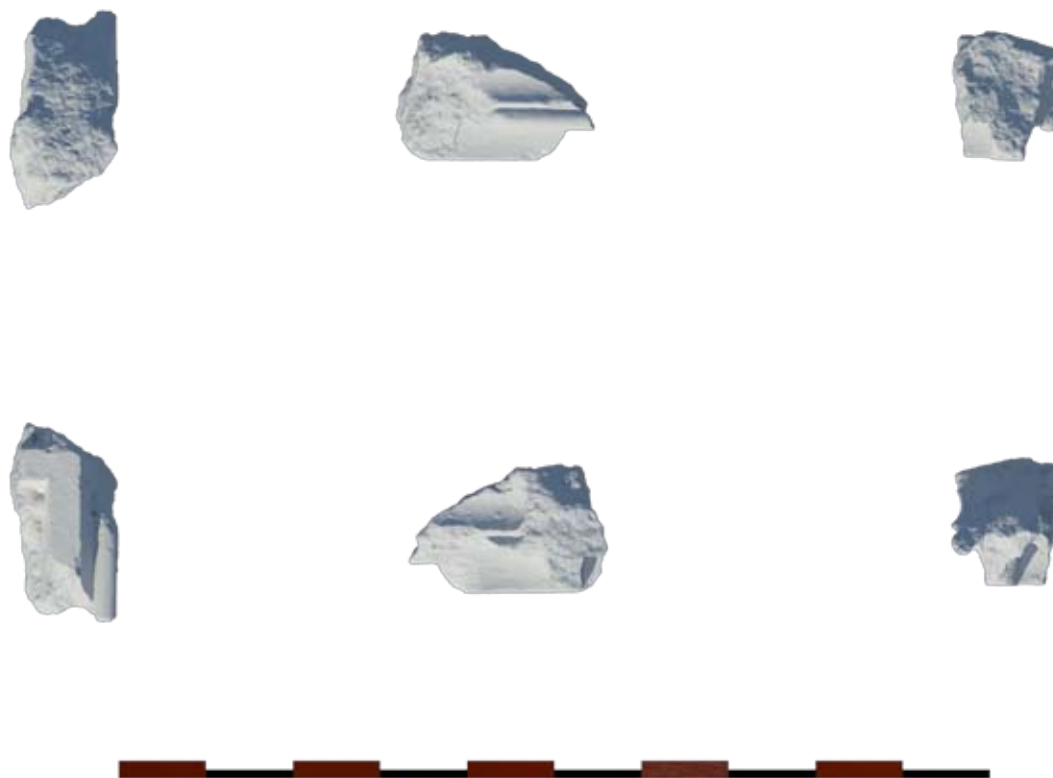
**55. A szentélyboltozat 1B típusú záróköve (Szőke Balázs – Mensor3D)**

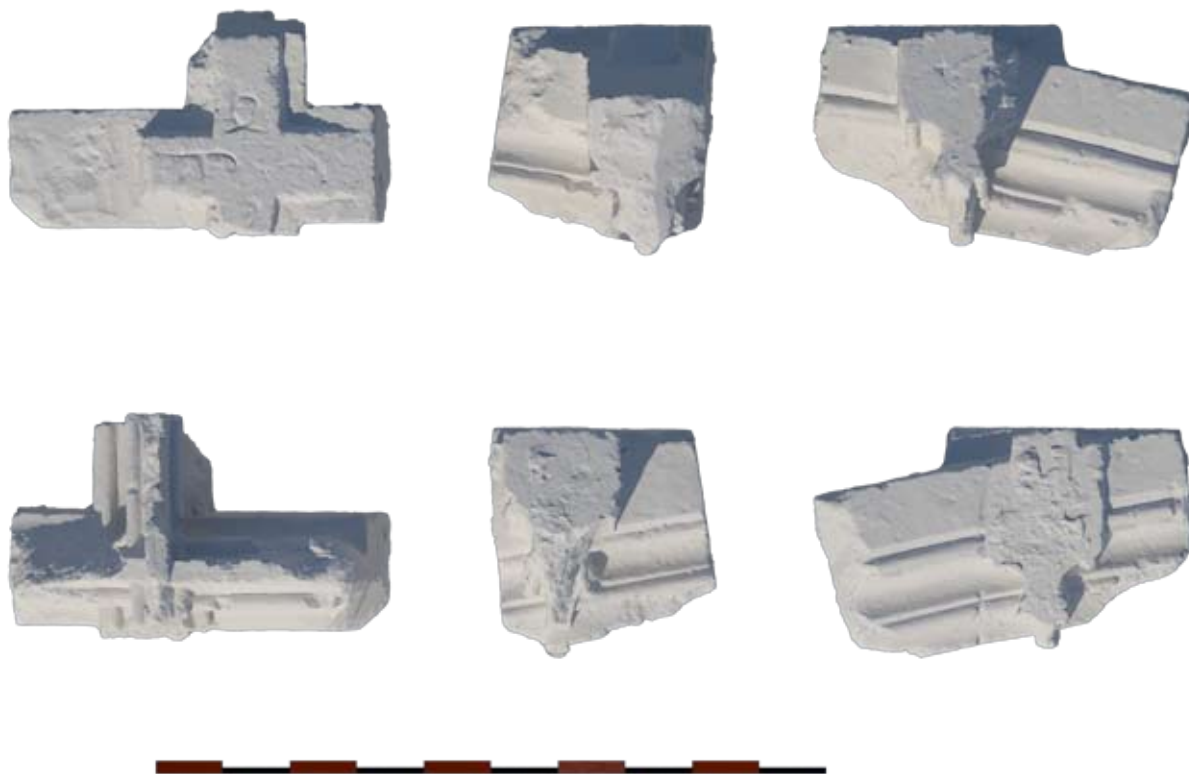
56. A szentélyboltozat 2 típusú csomópontja (Szőke Balázs – Mensor3D)

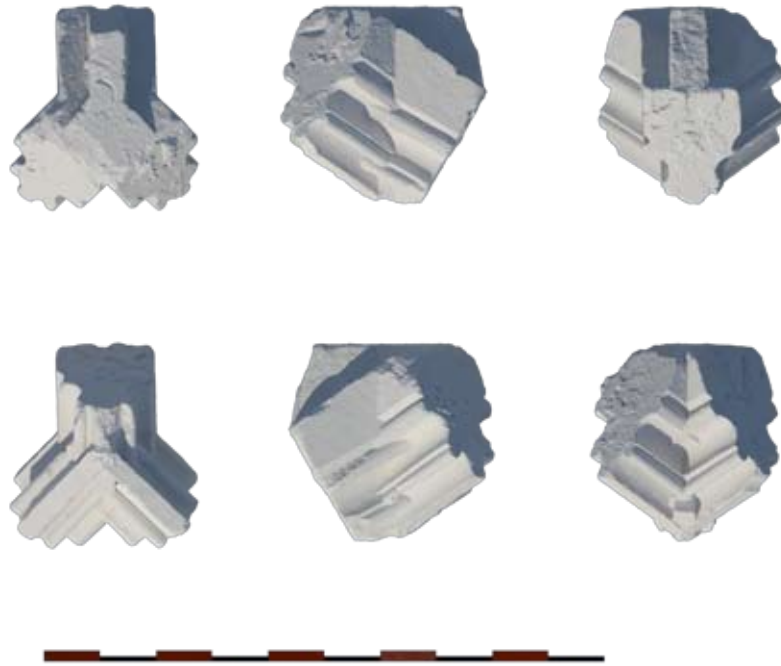
57. A szentélyboltozat 3A típusú csomópontja (Szőke Balázs – Mensor3D)

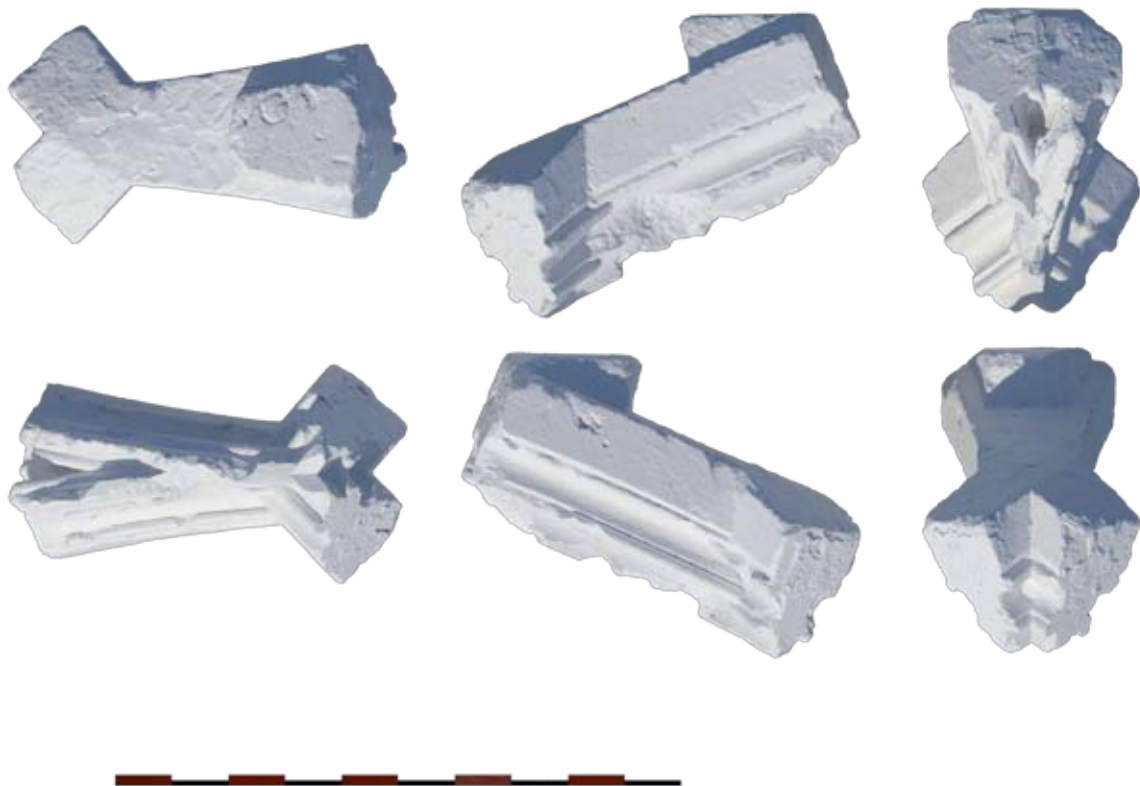
58. A szentélyboltozat 3B típusú csomópontja (Szőke Balázs – Mensor3D)

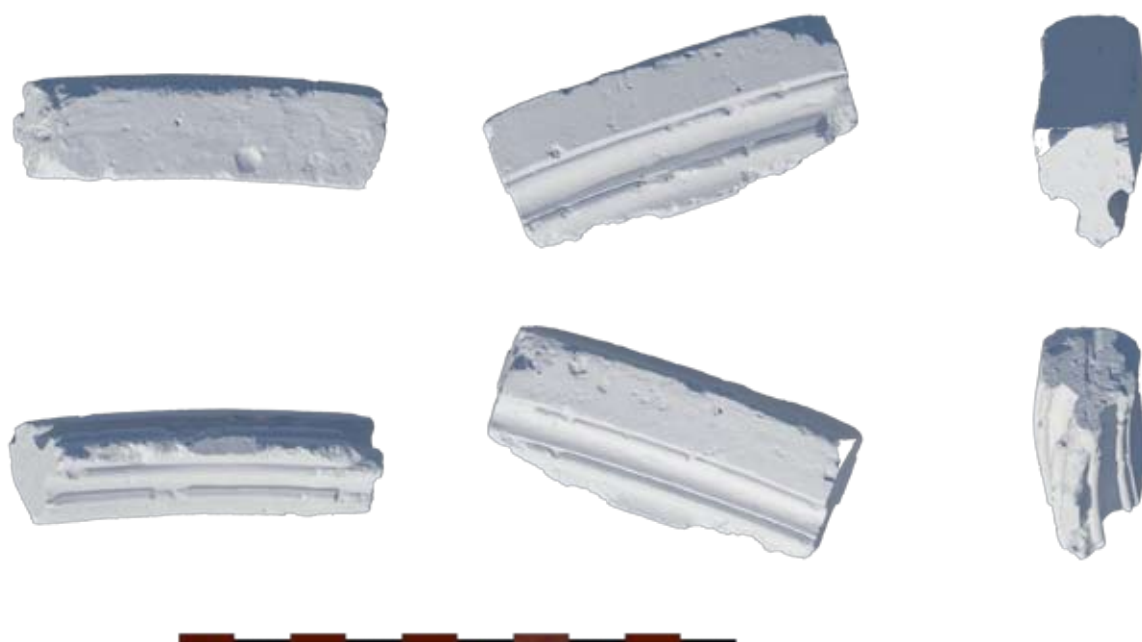
59. *A szentélyboltozat alaprajzi vetületben is görbült vonalú boltozati bordája (Szőke Balázs – Mensor3D)*

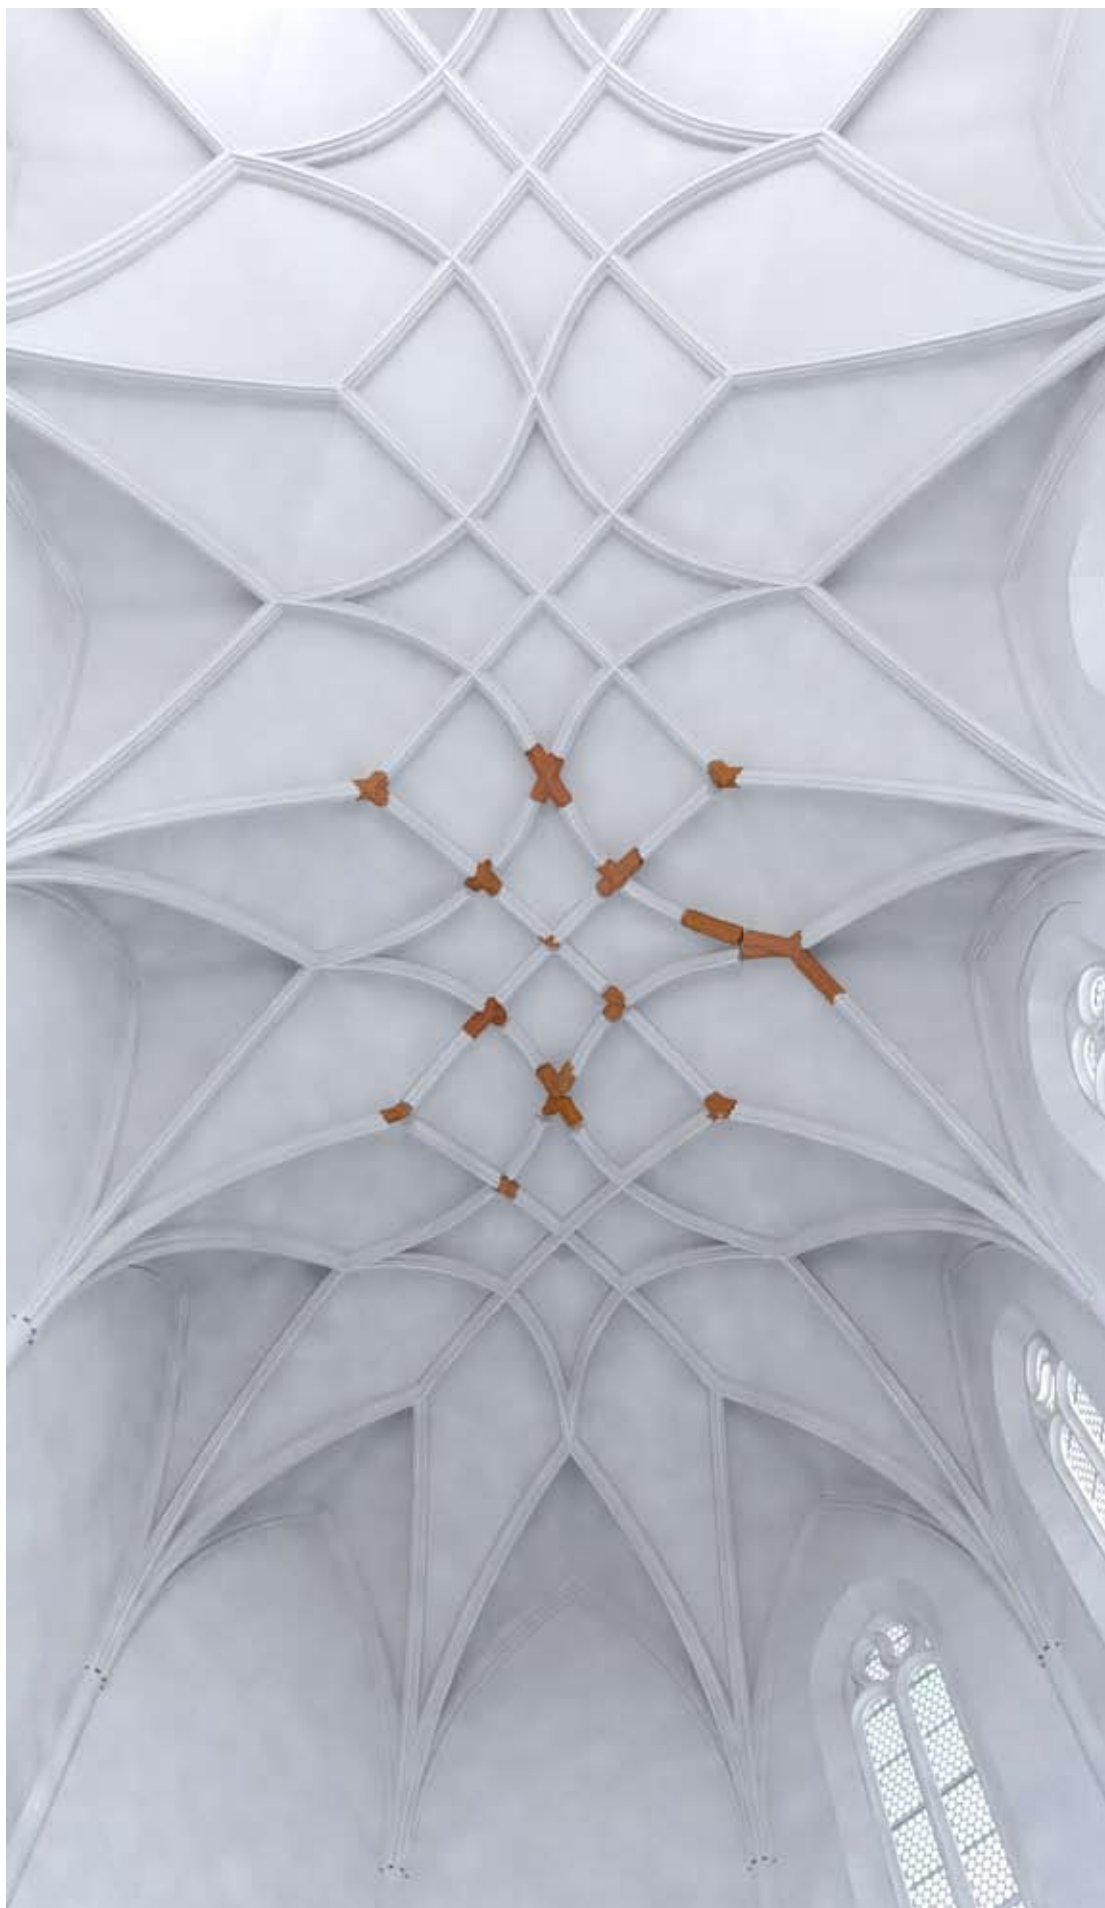
**63. A visegrádi ferences templom szentély-boltozatának rekonstrukciója (rajz: Szőke Balázs)**

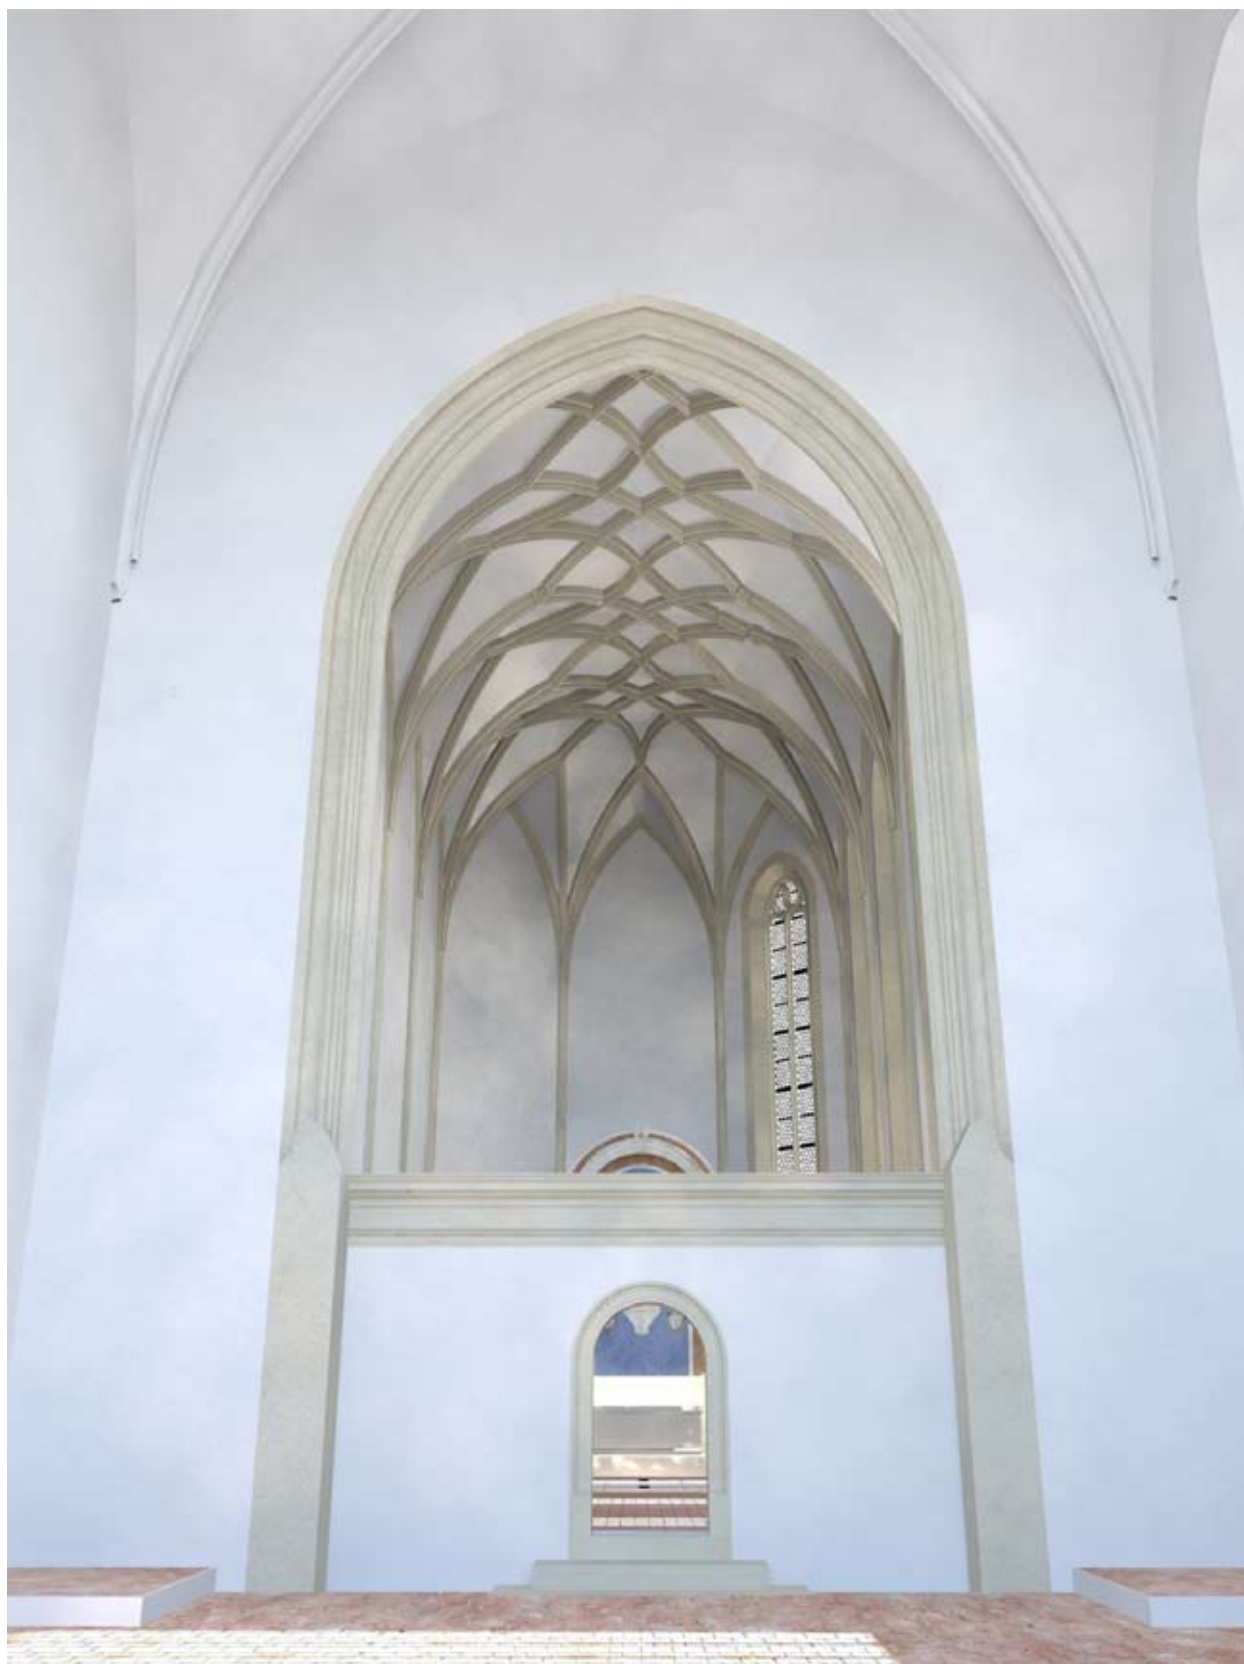
61. A visegrádi ferences templom szentélyének rekonstrukciója kelet felé nézve (rajz: Szőke Balázs)

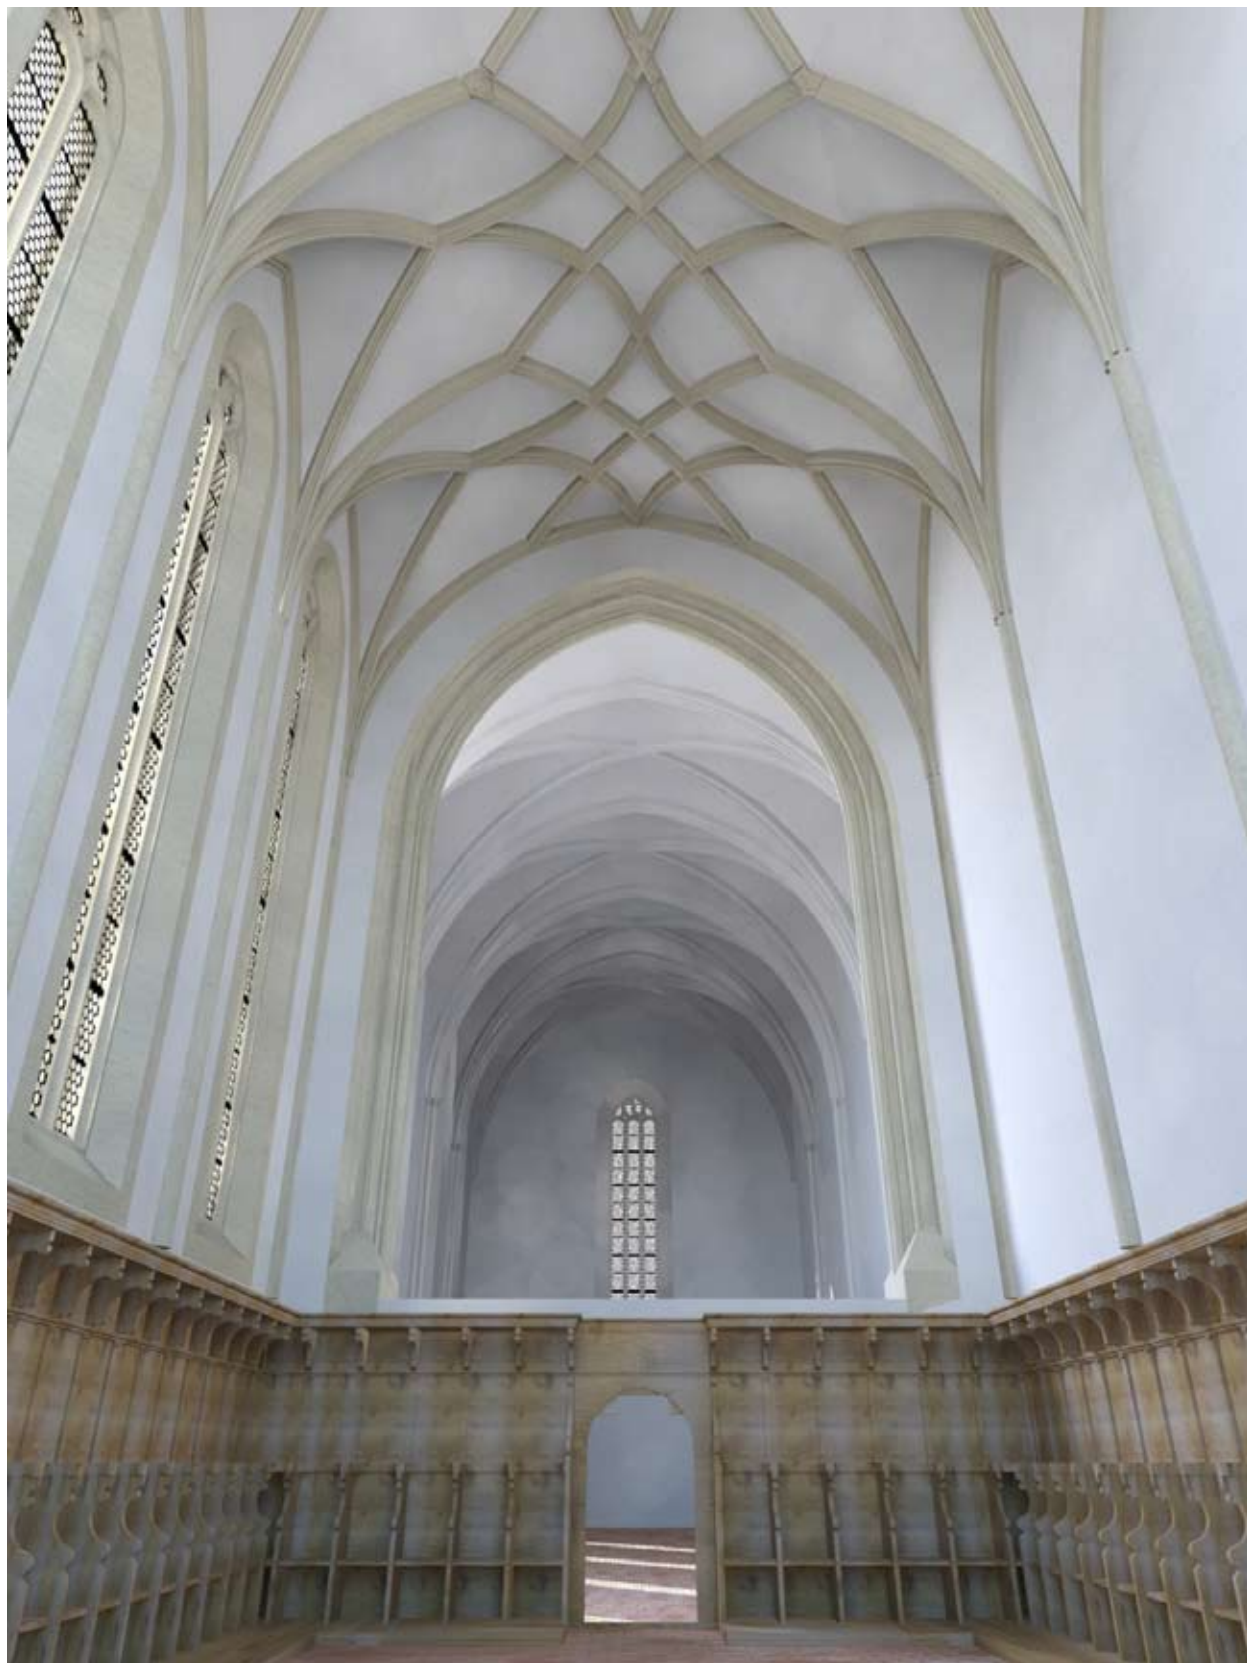
62. A visegrádi ferences templom szentélyének rekonstrukciója nyugat felé nézve (rajz: Szőke Balázs)

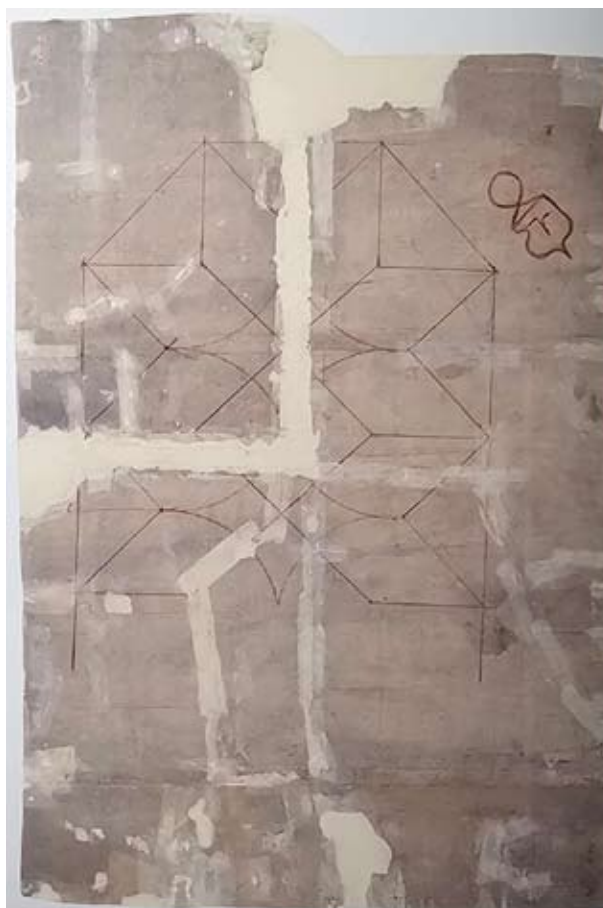
64. Szentélyboltozat alaprajza (17.063v) a bécsi Stephanskirche építőpályának gyűjteményéből (BÖKER 2005 nyomán)

A másik, ezzel szinte teljesen azonos bécsi szentélyboltozat-alaprajz a 17.013v jelű rajz,<sup>63</sup> aminek az előoldalán (17.013) is egy hasonló, de más arányú boltozat alaprajza látható. A rajz annyiban tér el a 17.063v-től, hogy határozottan egy két és fél boltszakaszos szentélyt ábrázol. Ennyiben igen közel áll a hellmonsödti plébániatemplom szentélyének 16. század eleji boltozatával, bár ott nem csonka az utolsó boltszakasz mint a rajzon, viszont a szentély arányai hasonlóak és éppen emiatt a boltozat Hallmonsödtben a beépítéskor erősen torzult. Így valószínűnek tarthatjuk, hogy a 17.013v jelű rajz a hellmonsödti szentélyhez készült tervvariáns. A keltezését segíti, hogy a lap másik olda-

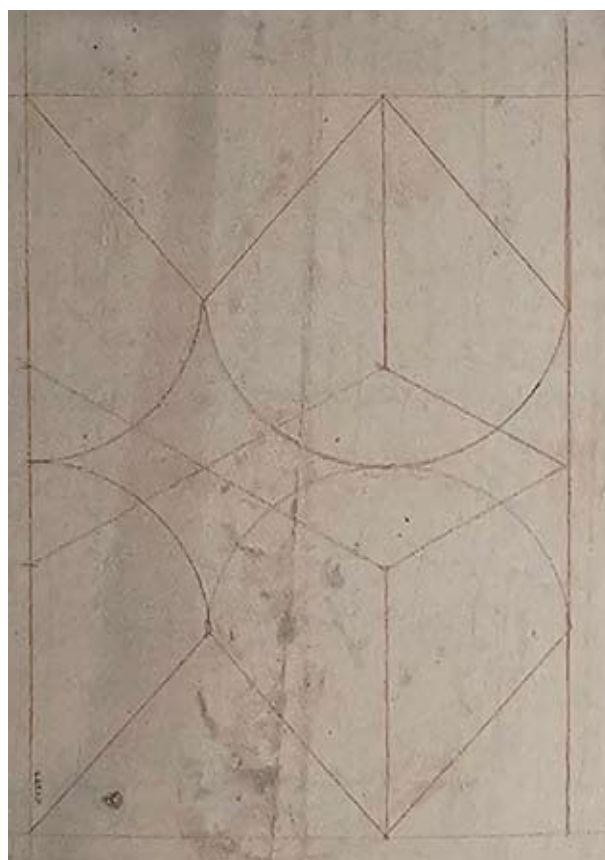
69. Boltozat alaprajza a bécsi Stephanskirche építőpáholyának gyűjteményéből (BÖKER 2005 nyomán)

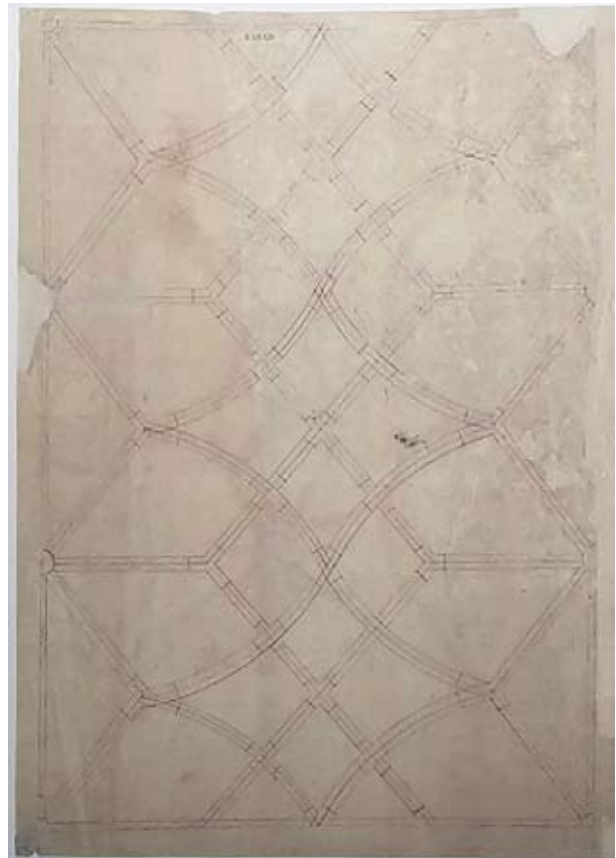
72. Boltozat alaprajza (19.962v) a bécsi Stephanskirche építőpáholyának gyűjteményéből (BÖKER 2005 nyomán)

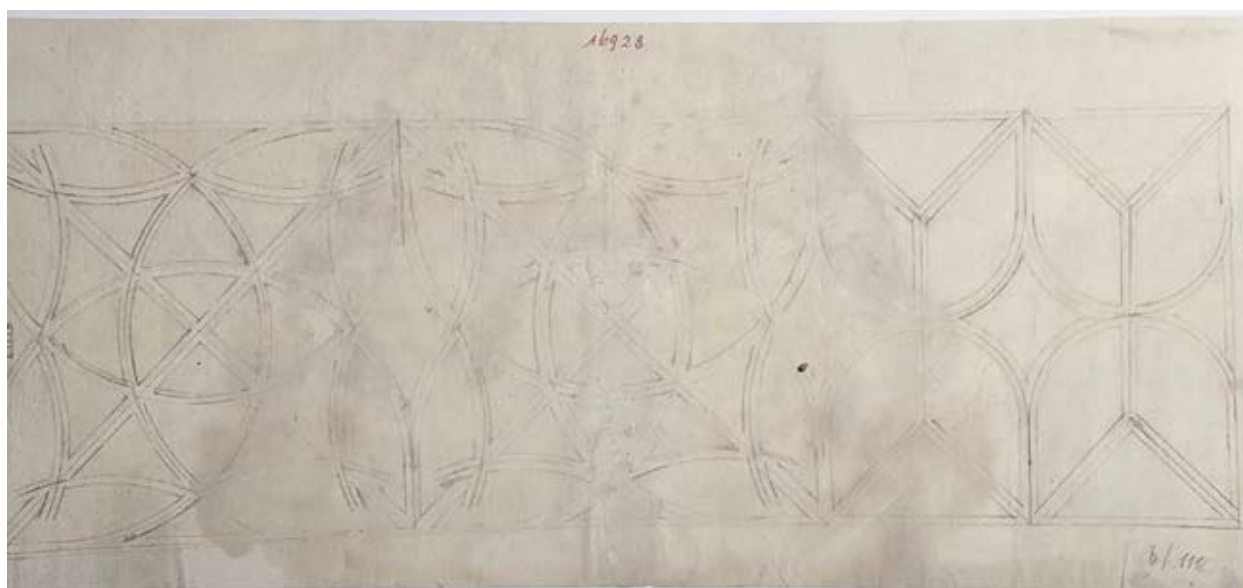
76. Boltozat alaprajza (16.928) a bécsi Stephanskirche építőpáholyának gyűjteményéből (BÖKER 2005 nyomán)

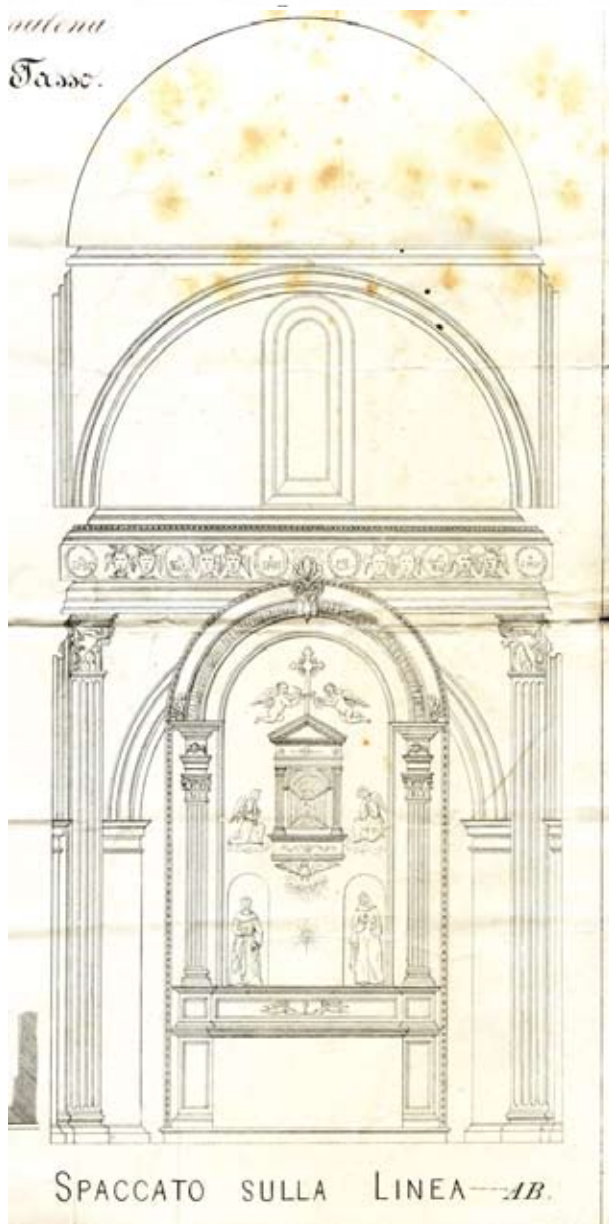
118. Benedetto da Maiano – Leonardo del Tasso: A firenzei Santa Chiara templom egykori főoltárának alaprajza és homlokzatraja

A visegrádi főoltár feltárt alapozása, a keskeny oltárasztallal és a mögötte felépített széles, vastag, mély alapozású retabulum-alapozással olyan jellegű oltárszerkezetre vallanak, mint amilyen a firenzei Santa Chiara klarissza temp-

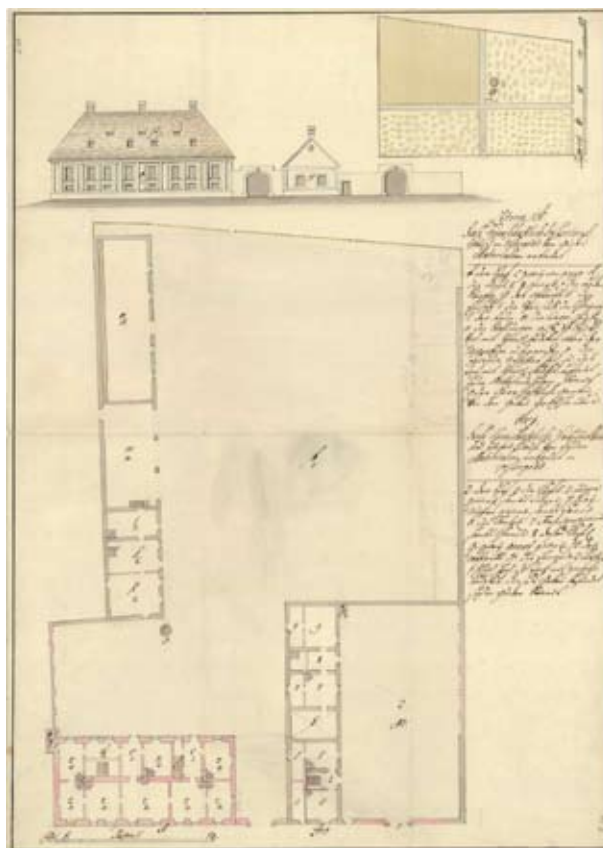
116. Schade Lénárt: a visegrádi koronauradalom intézőházának felmérése (1773–1783)

A Starhemberg uradalom intézőházának a bontására a 18. század második felében került sor, amikor felépült a visegrádi korona-uradalom Schade Lénárt 1773–1783 között keletkezett<sup>108</sup> felméréséről<sup>109</sup> ismert új későbarokk intézőháza. Ennek a földszintes, kéttraktusos, 11 helyiséges épületnek az építése során erősen feltöltötték a területet és ehhez az új szinthez igazodva bontották vissza a középkori kolostor, valamint a korabarokk intézőház falait. Az új intézőház udvarára, a középkori templom romjai közé ekkor épült be egy másik lakóház, kocsiszín és istálló épületegyüttese is. A középkori falak
